상주영천고속도로 시설물 안전·하자점검 및 성능평가 용역  
(2023년 상반기 정기안전점검)

# 외 관 조 사 망 도

화남교

2023.04

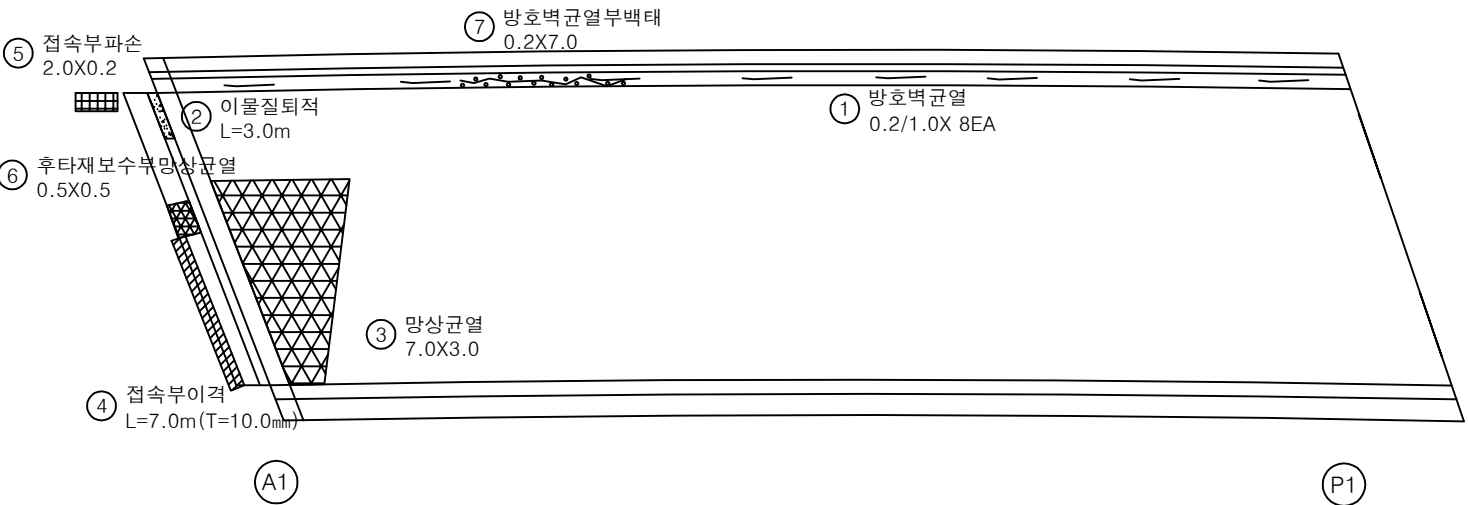
| 도 면 번 호 | 01 |

| 번호 | 손상내용 | 손상현황 | | | | | | 비 고 |
|---|---|---|---|---|---|---|---|---|
| 1 | 방호벽균열 | 0.2 | 1.0 | | 8.00 | m | 8 | |
| 2 | 이물질퇴적 | | 3.0 | | 3.00 | m | 1 | |
| 3 | 망상균열 | | 7.0 | 3.0 | 21.00 | m <sup>2</sup> | 1 | |
| 4 | 접속부이격 | | 7.0 | | 7.00 | m | 1 | (T=10.0mm) |
| 5 | 접속부파손 | | 2.0 | 0.2 | 0.40 | m <sup>2</sup> | 1 | |
| 6 | 후타재 보수부망상균열 | | 0.5 | 0.5 | 0.25 | m <sup>2</sup> | 1 | |
| 7 | 방호벽균열부백태 | | 0.2 | 7.0 | 1.40 | m <sup>2</sup> | 1 | |

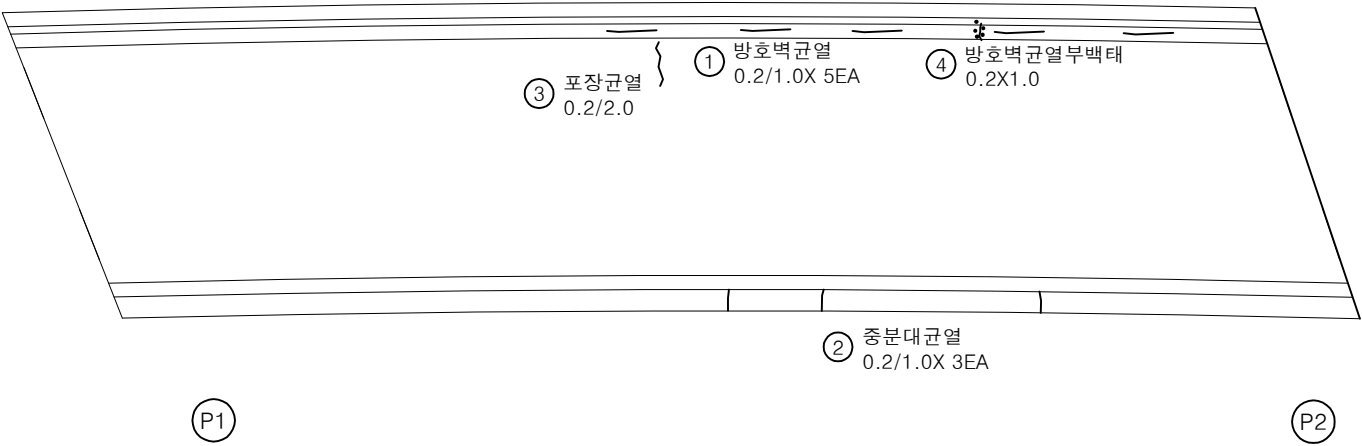
| 도 면 번 호 | 02 |

| 번호 | 손상내용 | 손상현황 | | | | | | 비 고 |
|---|---|---|---|---|---|---|---|---|
| 1 | 방호벽균열 | 0.2 | 1.0 | | 5.00 | m | 5 | |
| 2 | 중분대균열 | 0.2 | 1.0 | | 3.00 | m | 3 | |
| 3 | 포장균열 | 0.2 | 2.0 | | 2.00 | m | 1 | |
| 4 | 방호벽균열부백태 | | 0.2 | 1.0 | 0.20 | m <sup>2</sup> | 1 | |

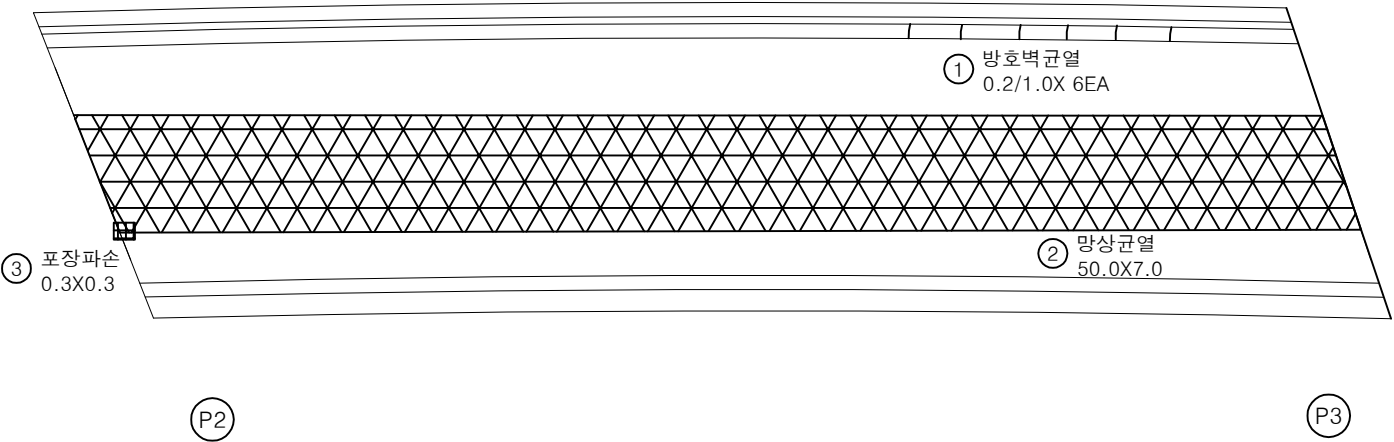
| 도 면 번 호 | 03 |

| 번호 | 손상내용 | 손상현황 | | | | | | 비 고 |
|---|---|---|---|---|---|---|---|---|
| 1 | 방호벽균열 | 0.2 | 1.0 | | 6.00 | m | 6 | |
| 2 | 망상균열 | | 50.0 | 7.0 | 350.00 | m <sup>2</sup> | 1 | |
| 3 | 포장파손 | 0.3 | 0.3 | 0.09 | | m <sup>2</sup> | 1 | |

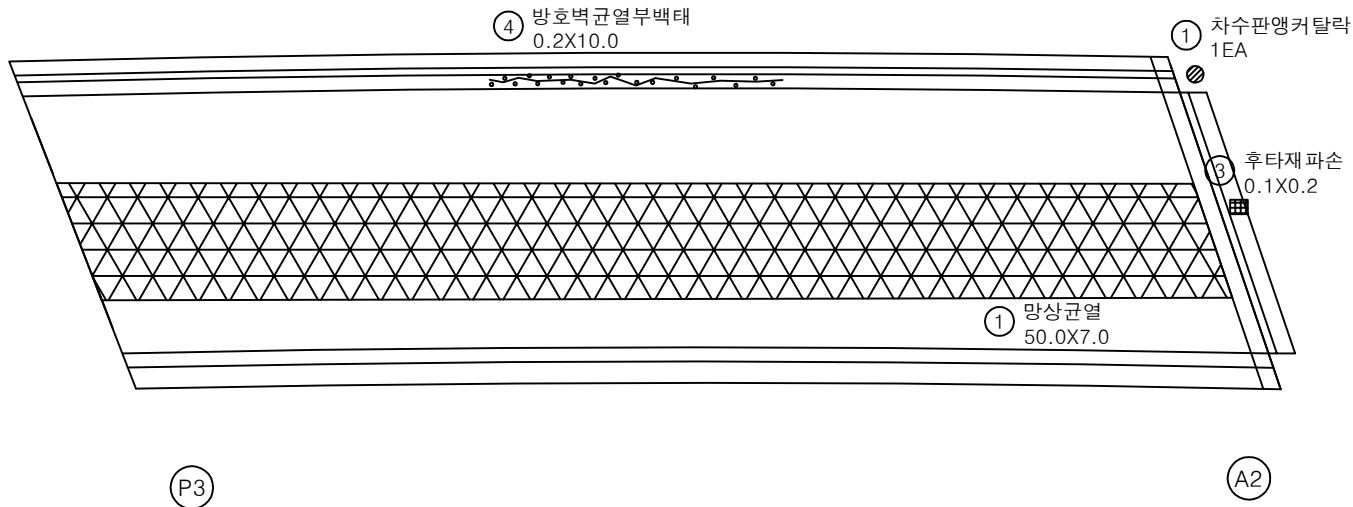
| 번호 | 손상내용 | 손상현황 | | | | | | 비 고 |
|---|---|---|---|---|---|---|---|---|
| 1 | 망상균열 | | 50.0 | 7.0 | 350.00 | m <sup>2</sup> | 1 | |
| 2 | 차수판앵커탈락 | | | | 1.00 | EA | 1 | |
| 3 | 후타재 파손 | | 0.1 | 0.2 | 0.02 | m <sup>2</sup> | 1 | |
| 4 | 방호벽균열부백태 | | 0.2 | 10.0 | 2.00 | m <sup>2</sup> | 1 | |

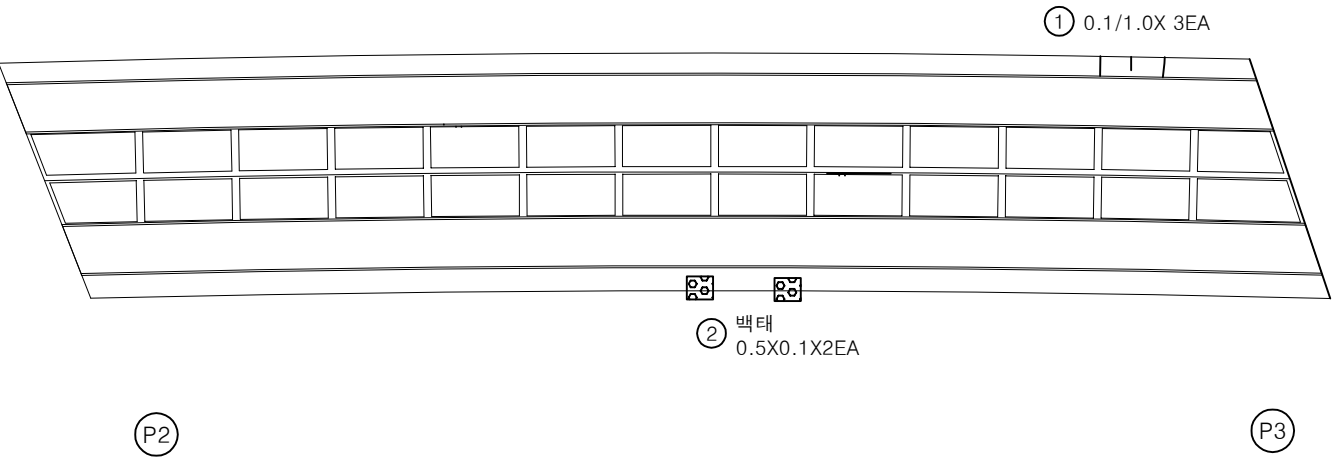
| 도 면 번 호 | 07 |

| 번호 | 손상내용 | 손상현황 | | | | | | 비 고 |
|---|---|---|---|---|---|---|---|---|
| 1 | 균열 | 0.1 | 1.0 | | 3.00 | m | 3 | |
| 2 | 백태 | | 0.5 | 0.1 | 0.05 | m <sup>2</sup> | 1 | |

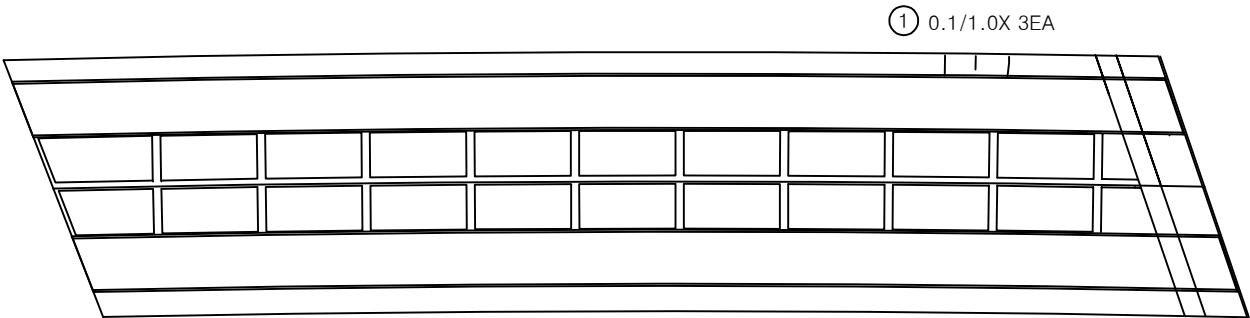
| 번호 | 손상내용 | 손상현황 | | | | | | 비 고 |
|---|---|---|---|---|---|---|---|---|
| 1 | 균열 | 0.1 | 1.0 | | 3.00 | m | 3 | |

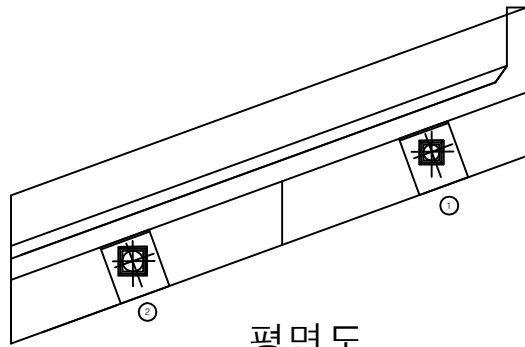
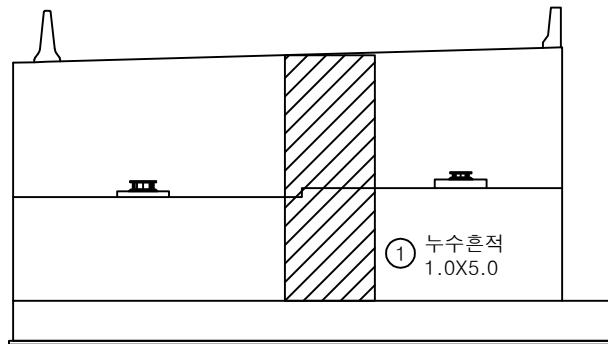
| 번호 | 손상내용 | 손상현황 | | | | | | 비고 |
|---|---|---|---|---|---|---|---|---|
| 1 | 누수흔적 | | 1.0 | 5.0 | 5.00 | m <sup>2</sup> | 1 | |

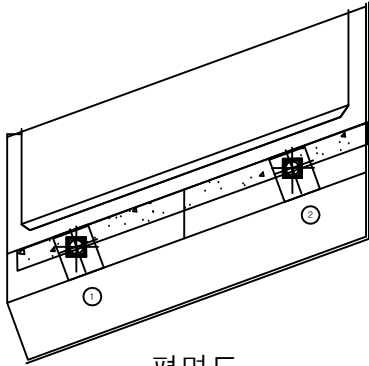
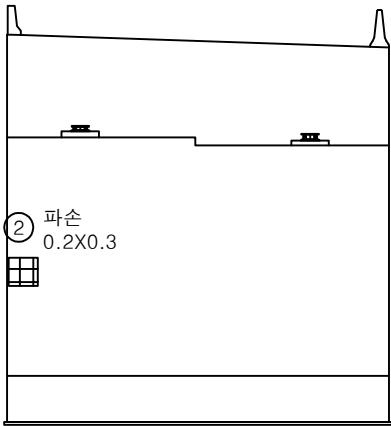
① 페콘크리트퇴적  
6.0X1.0

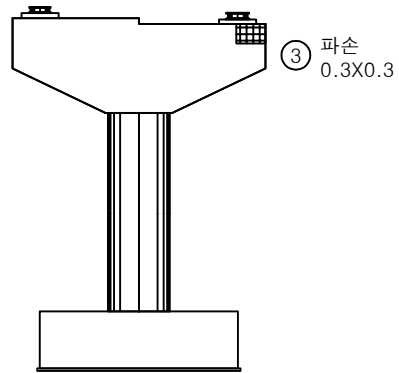
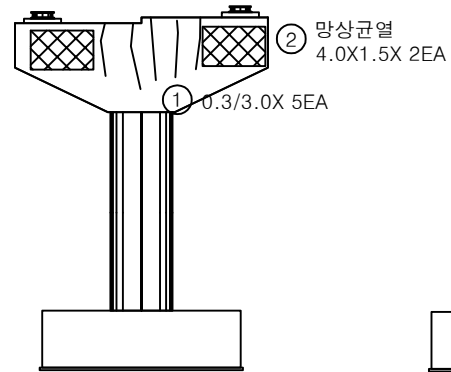
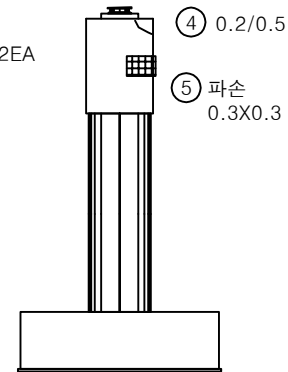
| 번호 | 손상내용 | 손상현황 | | | | | | 비 고 |
|---|---|---|---|---|---|---|---|---|
| 1 | 균열 | 0.3 | 3.0 | | 15.00 | m | 5 | |
| 2 | 망상균열 | | 4.0 | 1.5 | 12.00 | m <sup>2</sup> | 1 | |
| 4 | 균열 | 0.2 | 0.5 | | 0.50 | m | 1 | |

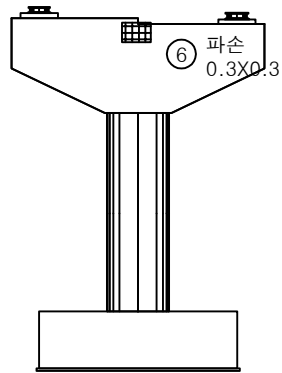
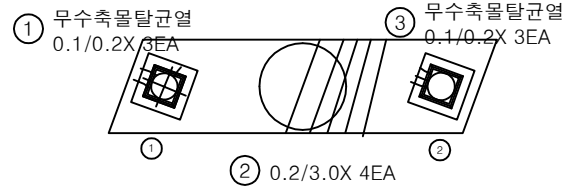
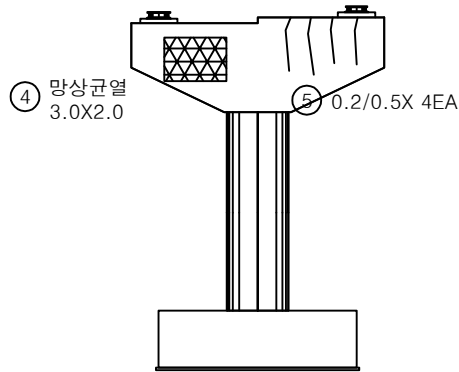
| 번호 | 손상내용 | 손상현황 | | | | | | 비 고 |
|---|---|---|---|---|---|---|---|---|
| 1 | 무수축물탈균열 | 0.1 | 0.2 | | 0.60 | m | 3 | |
| 2 | 균열 | 0.2 | 3.0 | | 12.00 | m | 4 | |
| 3 | 무수축물탈균열 | 0.1 | 0.2 | | 0.60 | m | 3 | |
| 4 | 망상균열 | | 3.0 | 2.0 | 6.00 | m <sup>2</sup> | 1 | |
| 5 | 균열 | 0.2 | 0.5 | | 2.00 | m | 4 | |

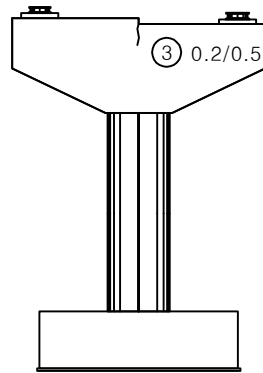
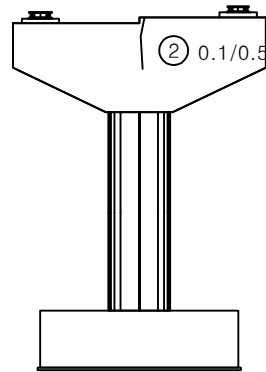
| 번호 | 손상내용 | 손상현황 | | | | | | 비 고 |
|---|---|---|---|---|---|---|---|---|
| 1 | 무수축물탈균열 | 0.1 | 0.2 | | 1.20 | m | 6 | |
| 2 | 균열 | 0.1 | 0.5 | | 0.50 | m | 1 | |
| 3 | 균열 | 0.2 | 0.5 | | 0.50 | m | 1 | |

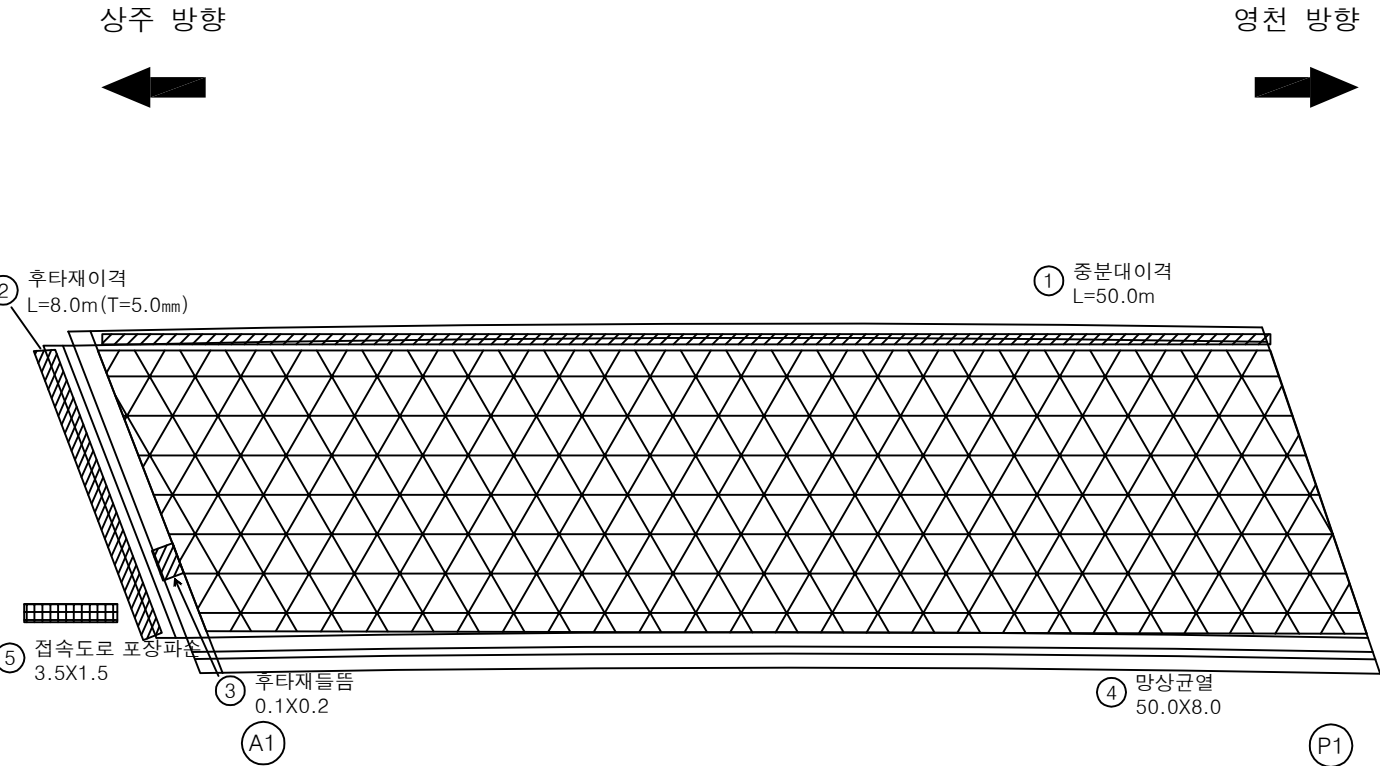
| 번호 | 손상내용 | 손상현황 | | | | | | 비 고 |
|---|---|---|---|---|---|---|---|---|
| 4 | 망상균열 | | 50.0 | 8.0 | 400.00 | m <sup>2</sup> | 1 | |

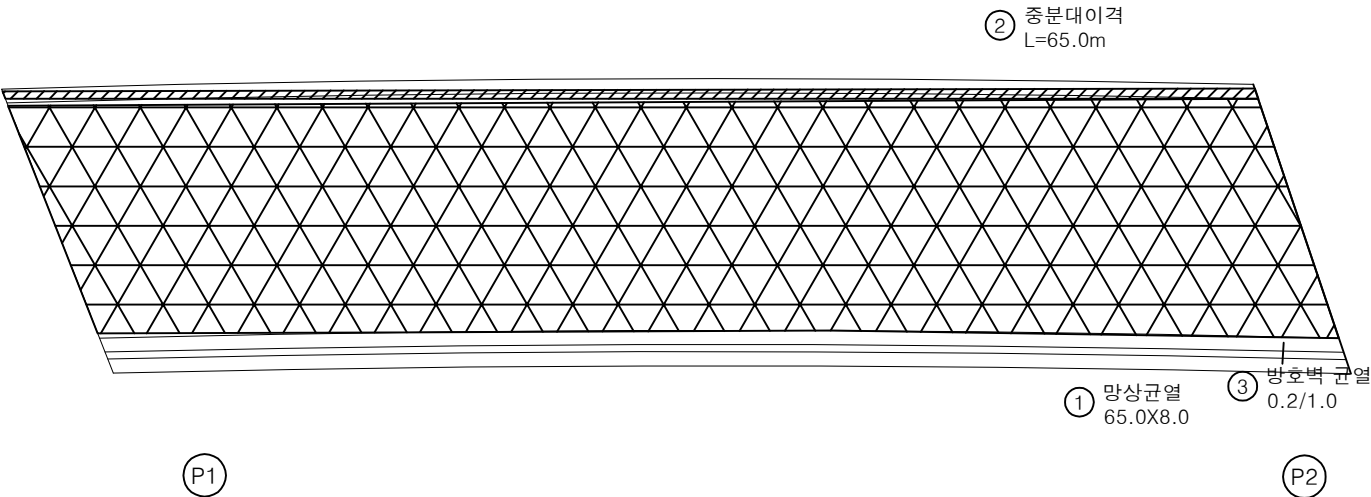
| 번호 | 손상내용 | 손상현황 | | | | | | 비 고 |
|---|---|---|---|---|---|---|---|---|
| 1 | 망상균열 | | 65.0 | 8.0 | 520.00 | m <sup>2</sup> | 1 | |
| 3 | 방호벽 균열 | 0.2 | 1.0 | | 1.00 | m | 1 | |

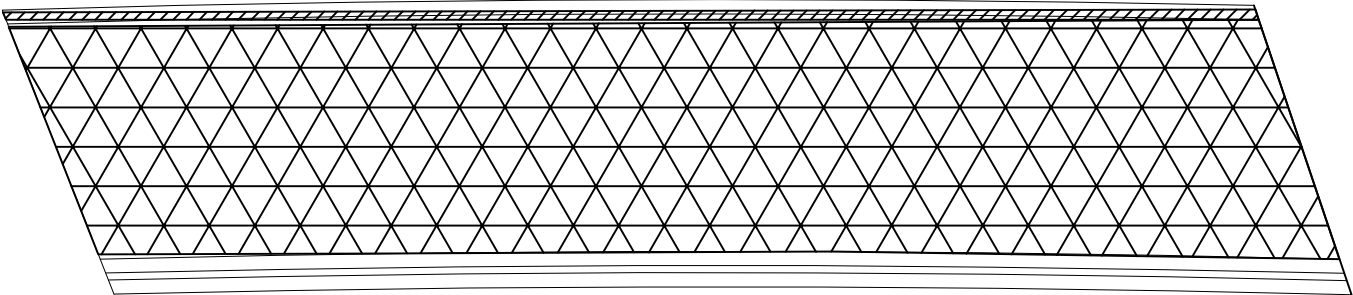
② 중분대이격  
L=65.0m

① 망상균열  
65.0X8.0

| 번호 | 손상내용 | 손상현황 | | | | | | 비 고 |
|---|---|---|---|---|---|---|---|---|
| 1 | 망상균열 | | 65.0 | 8.0 | 620.00 | m <sup>2</sup> | 1 | |

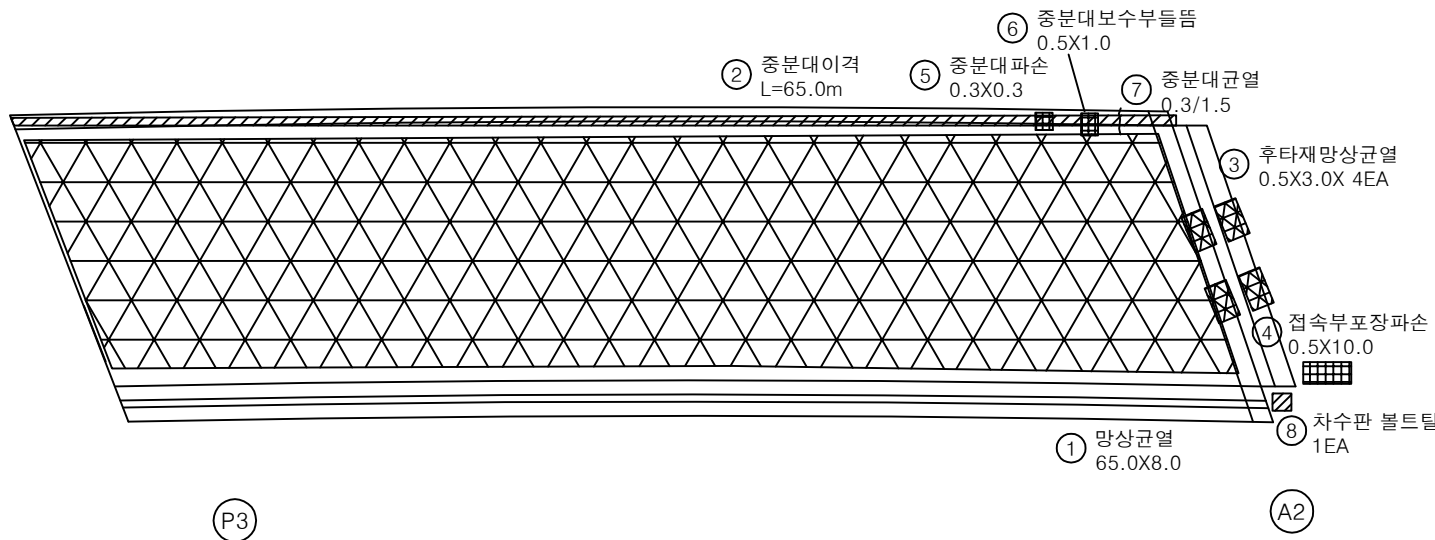
| 번호 | 손상내용 | 손상현황 | | | | | 비 고 |
|---|---|---|---|---|---|---|---|
| 1 | 망상균열 | | 65.0 | 8.0 | 620.00 | m <sup>2</sup> | 1 |
| 3 | 후타재망상균열 | | 0.5 | 3.0 | 6.00 | m <sup>2</sup> | 4 |
| 7 | 중분대균열 | 0.3 | 1.5 | | 1.50 | m | 1 |

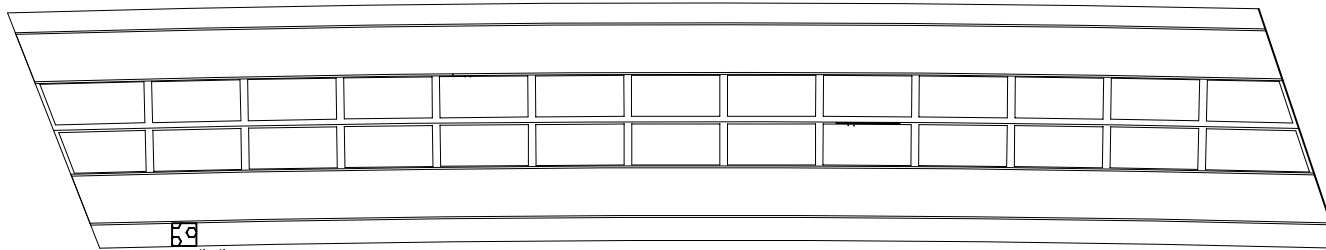
1 백태  
0.3X0.5

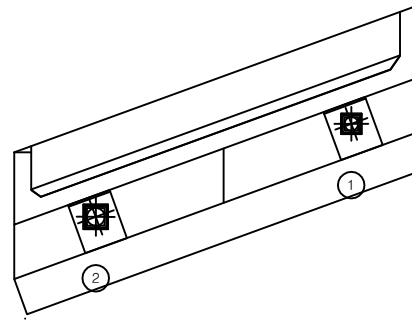
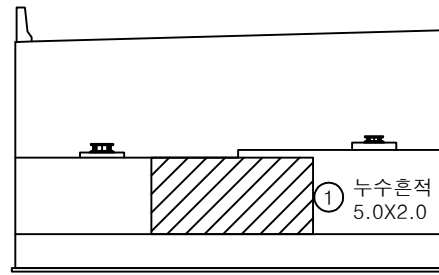
| 번호 | 손상내용 | 손상현황 | | | | | | 비고 |
|---|---|---|---|---|---|---|---|---|
| 1 | 누수흔적 | | 5.0 | 2.0 | 10.00 | m <sup>2</sup> | 1 | |

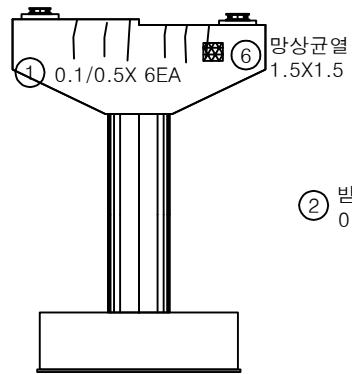
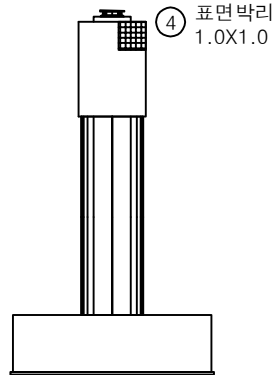
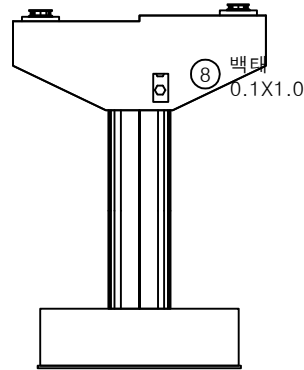
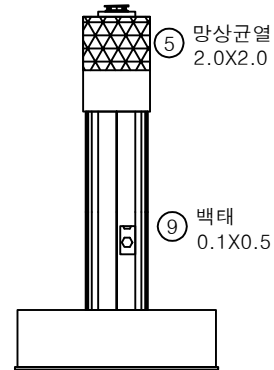
| 번호 | 손상내용 | 손상현황 | | | | | | 비 고 |
|---|---|---|---|---|---|---|---|---|
| 1 | 균열 | 0.1 | 0.5 | | 3.00 | m | 6 | |
| 2 | 발침콘크리트균열 | 0.1 | 0.2 | | 0.20 | m | 1 | |
| 3 | 무수축물탈균열 | 0.1 | 0.2 | | 0.80 | m | 4 | |
| 4 | 표면박리 | | 1.0 | 1.0 | 1.00 | m <sup>2</sup> | 1 | 손상명변경 |
| 5 | 망상균열 | | 2.0 | 2.0 | 4.00 | m <sup>2</sup> | 1 | |
| 6 | 망상균열 | | 1.5 | 1.5 | 2.25 | m <sup>2</sup> | 1 | |
| 7 | 무수축물탈균열 | 0.1 | 0.2 | | 0.20 | m | 1 | |

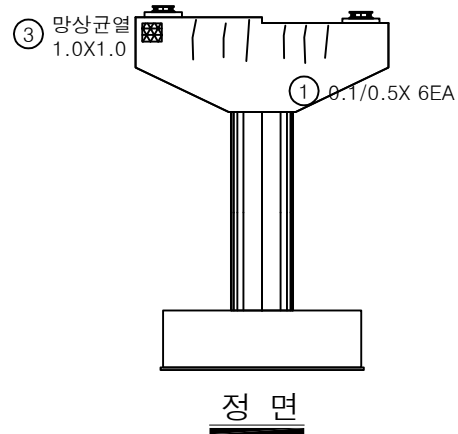
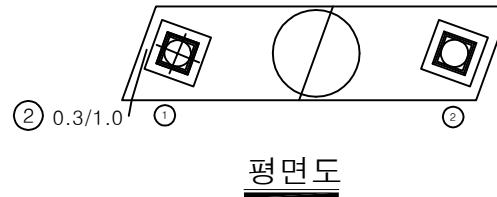
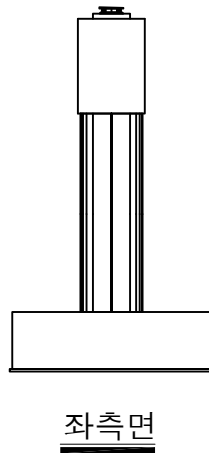
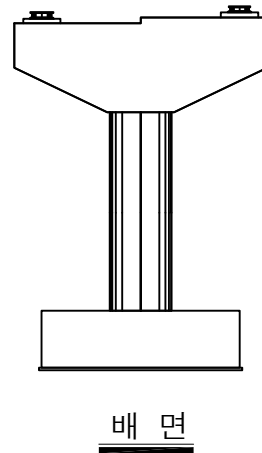
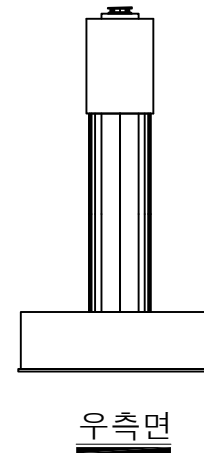
| 번호 | 손상내용 | 손상현황 | | | | | | 비고 |
|---|---|---|---|---|---|---|---|---|
| 1 | 균열 | 0.1 | 0.5 | | 3.00 | m | 6 | |
| 2 | 균열 | 0.3 | 1.0 | | 1.00 | m | 1 | |
| 3 | 망상균열 | | 1.0 | 1.0 | 1.00 | m <sup>2</sup> | 1 | |

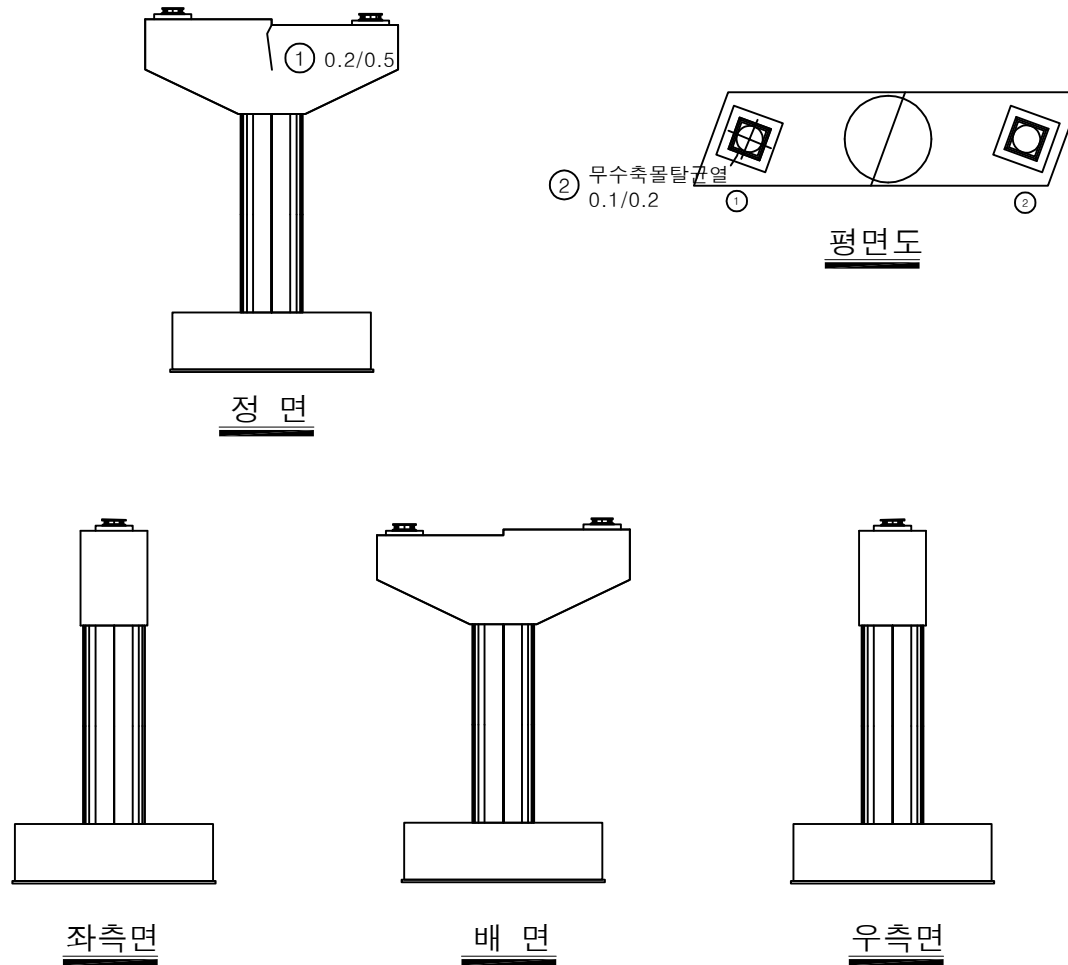
| 번호 | 손상내용 | 손상현황 | | | | | | 비고 |
|---|---|---|---|---|---|---|---|---|
| 1 | 균열 | 0.2 | 0.5 | | 0.50 | m | 1 | |
| 2 | 무수축물탈균열 | 0.1 | 0.2 | | 0.20 | m | 1 | |
