상주영천고속도로 시설물 안전·하자점검 및 성능평가 용역  
(2023년 상반기 정기안전점검)

# 외 관 조 사 망 도

가천교

2023.04

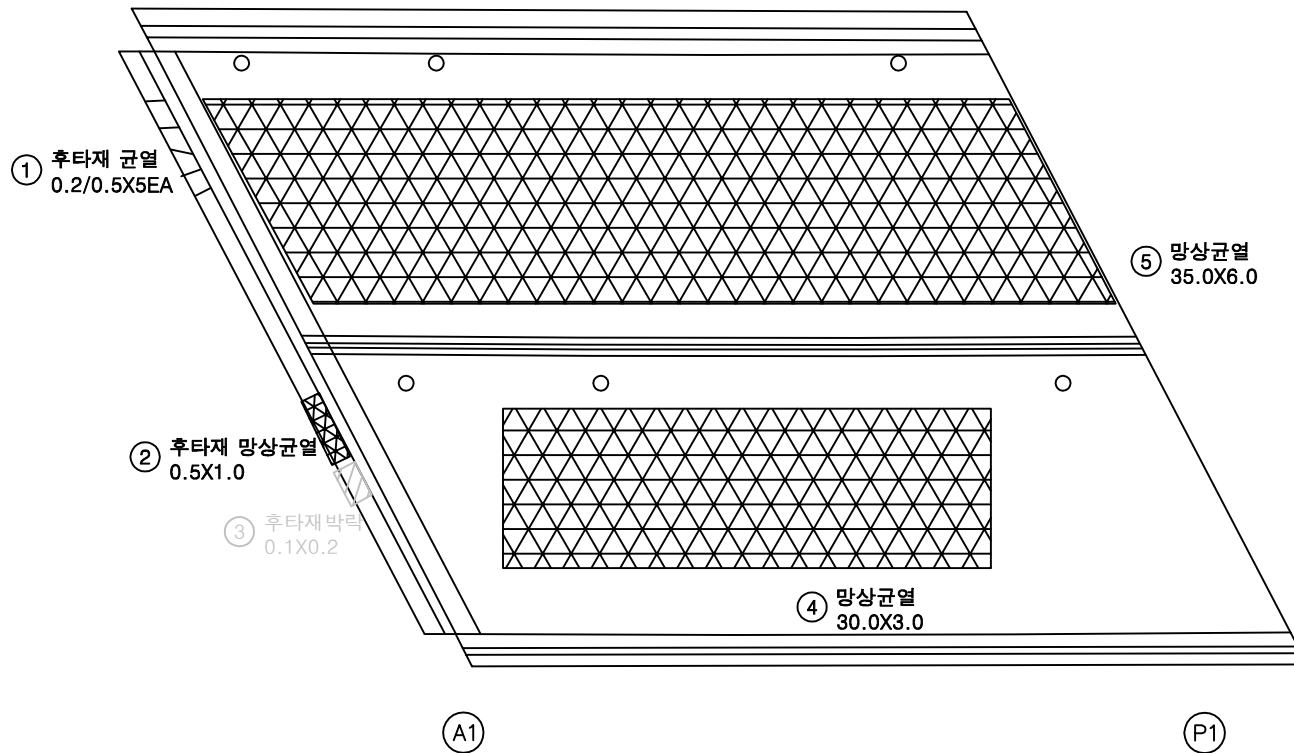
| 번호 | 손상내용 | 손상현황 | | | | | | 비 고 |
|---|---|---|---|---|---|---|---|---|
| 1 | 후타재 균열 | 0.2 | 0.5 | | 2.50 | m | 5 | |
| 2 | 후타재 망상균열 | | 0.5 | 1.0 | 0.50 | m <sup>2</sup> | 1 | |
| 3 | 후타재 박리 | | 0.1 | 0.2 | 0.02 | m <sup>2</sup> | 1 | 23'상 보수 |
| 4 | 망상균열 | | 30.0 | 3.0 | 90.00 | m <sup>2</sup> | 1 | |
| 5 | 망상균열 | | 35.0 | 6.0 | 210.00 | m <sup>2</sup> | 1 | 23하 신규 |

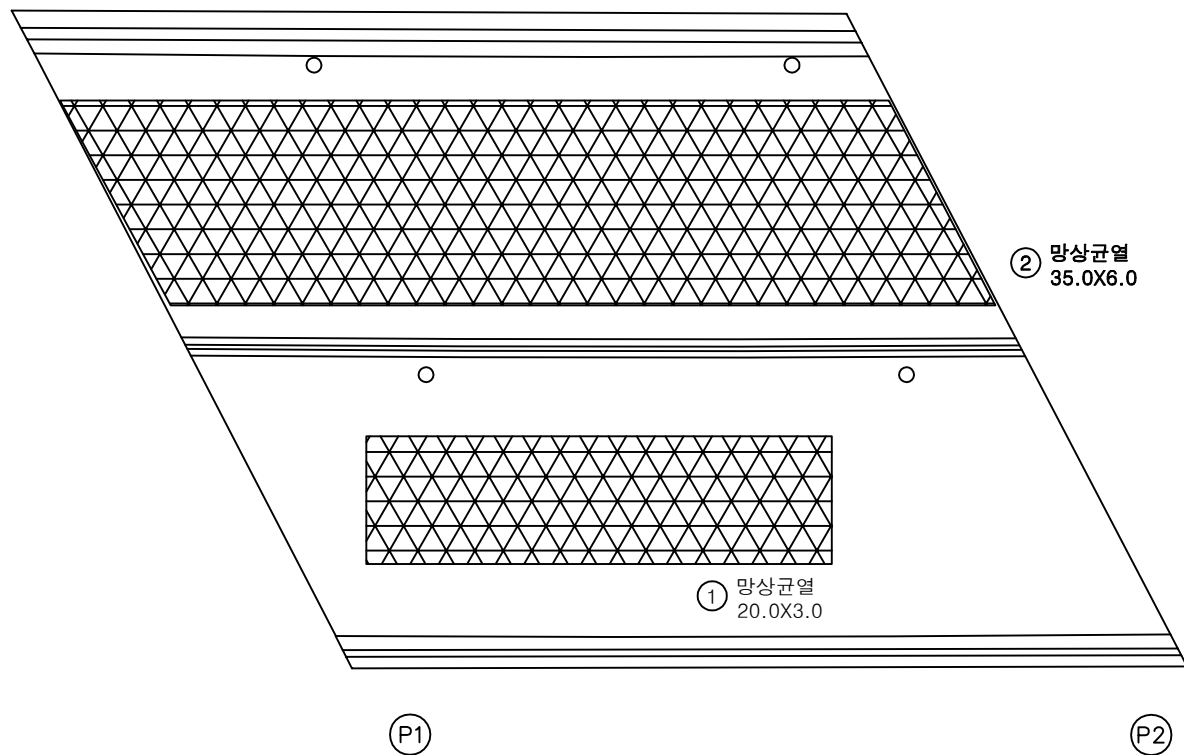
| 번호 | 손상내용 | 손상현황 | | | | | | 비 고 |
|---|---|---|---|---|---|---|---|---|
| 1 | 망상균열 | | 20.0 | 3.0 | 60.00 | m <sup>2</sup> | 1 | |
| 2 | 망상균열 | | 35.0 | 6.0 | 210.00 | m <sup>2</sup> | 1 | 23하 신규 |

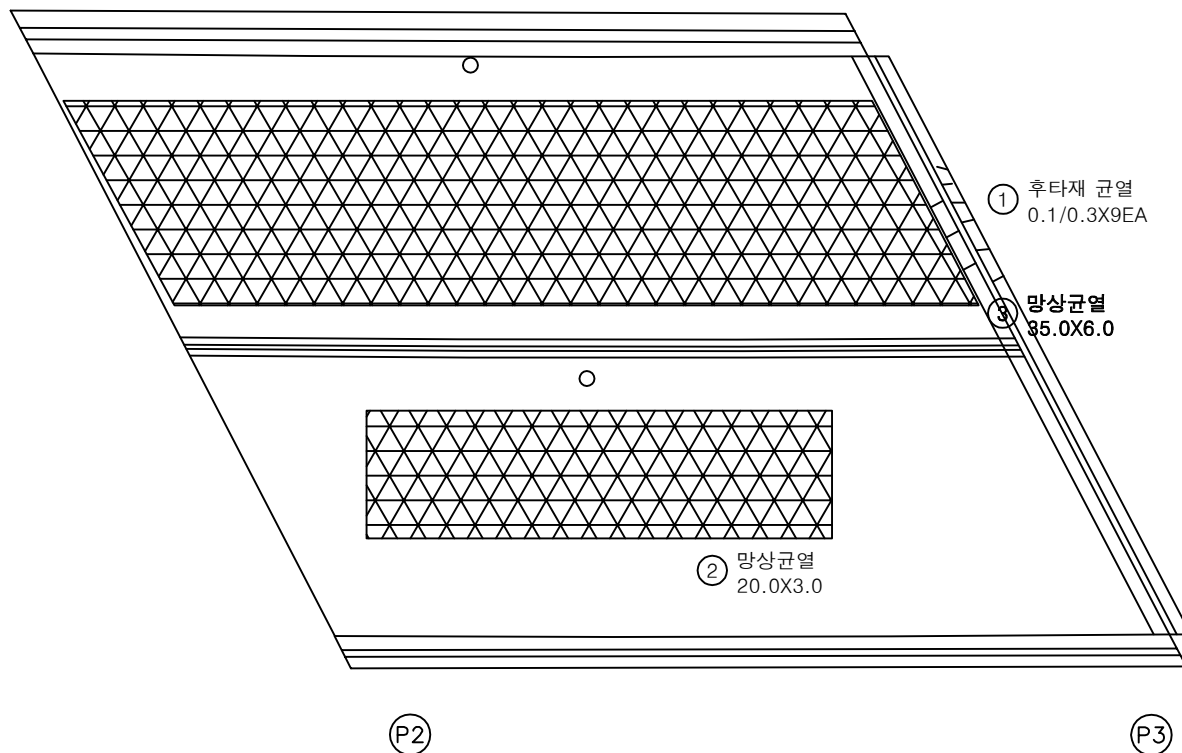
| 번호 | 손상내용 | 손상현황 | | | | | | 비고 |
|---|---|---|---|---|---|---|---|---|
| 1 | 후타재 균열 | 0.1 | 0.3 | | 2.70 | m | 9 | |
| 2 | 망상균열 | | 20.0 | 3.0 | 60.00 | m <sup>2</sup> | 1 | |
| 3 | 망상균열 | | 35.0 | 6.0 | 210.00 | m <sup>2</sup> | 1 | 23하 신규 |

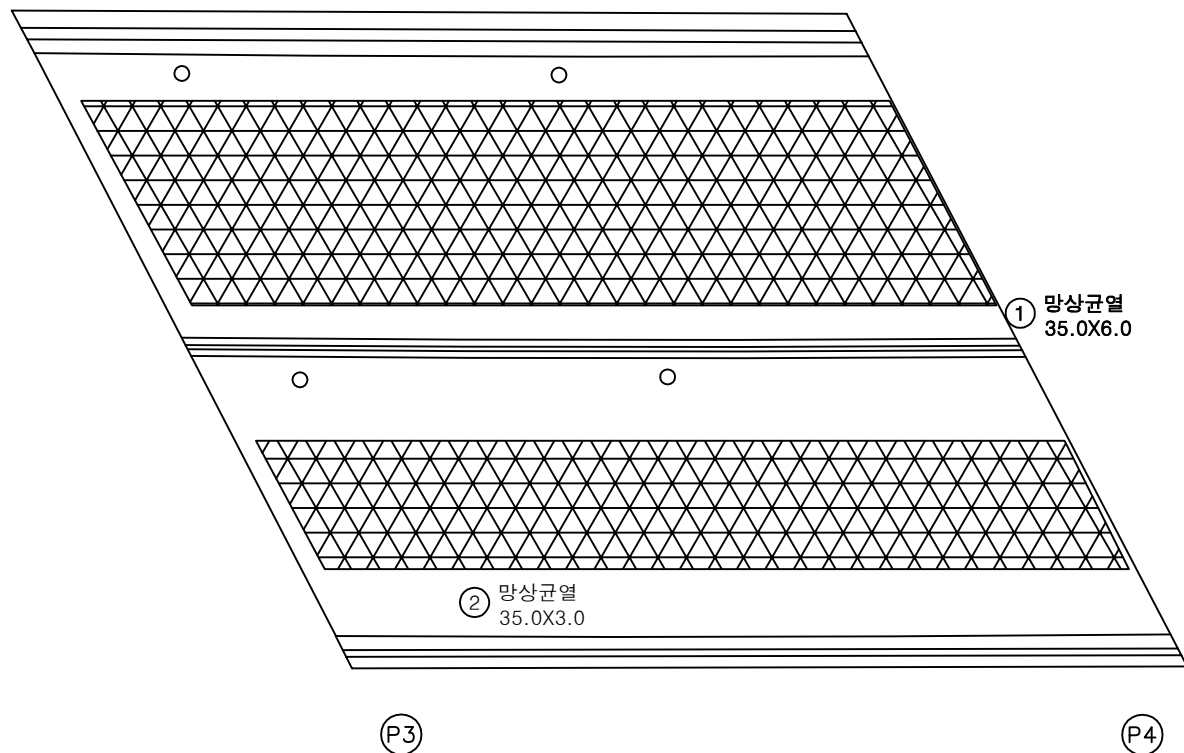
| 번호 | 손상내용 | 손상현황 | | | | | | 비 고 |
|---|---|---|---|---|---|---|---|---|
| 1 | 망상균열 | | 35.0 | 6.0 | 210.00 | m <sup>2</sup> | 1 | 23하 신규 |
| 2 | 망상균열 | | 35.0 | 3.0 | 105.00 | m <sup>2</sup> | 1 | 23하 신규 |

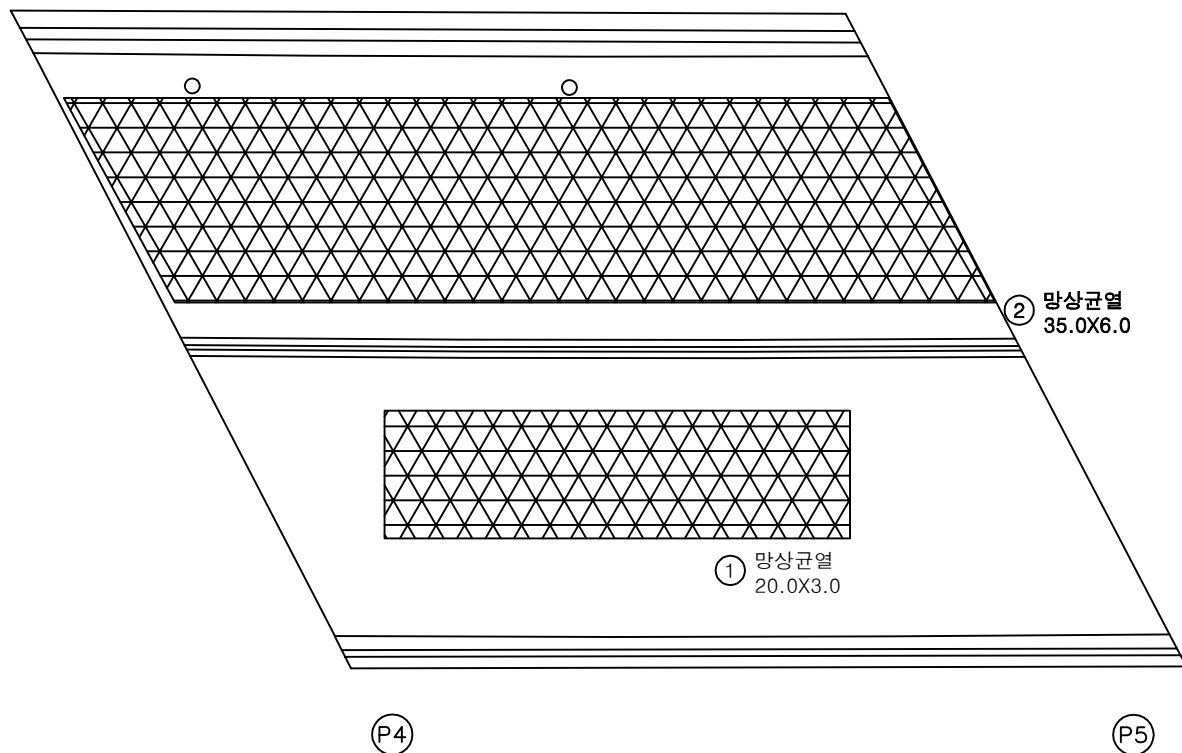
| 번호 | 손상내용 | 손상현황 | | | | | | 비고 |
|---|---|---|---|---|---|---|---|---|
| 1 | 망상균열 | | 20.0 | 3.0 | 60.00 | m <sup>2</sup> | 1 | |
| 2 | 망상균열 | | 35.0 | 6.0 | 210.00 | m <sup>2</sup> | 1 | 23하 신규 |

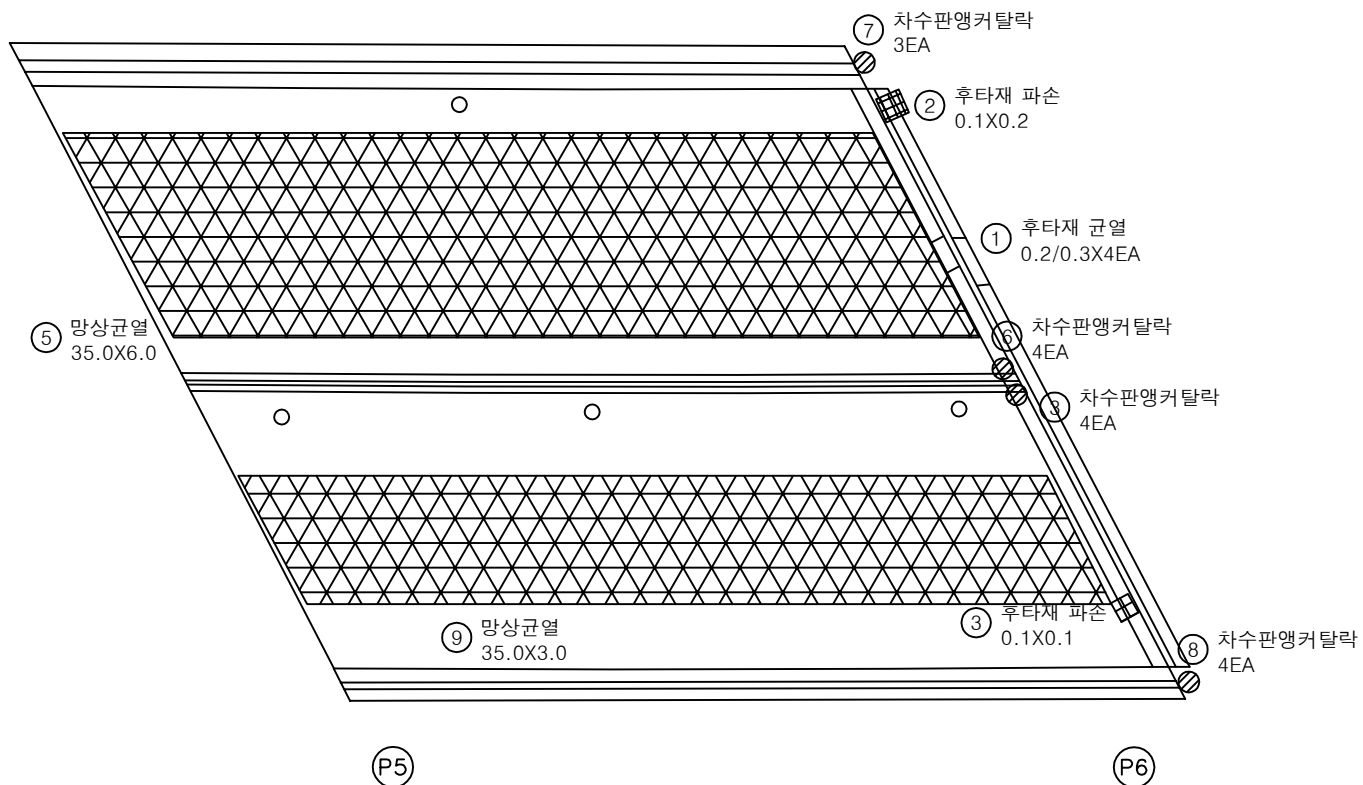
| 번호 | 손상내용 | 손상현황 | | | | | | 비 고 |
|---|---|---|---|---|---|---|---|---|
| 1 | 후타재 균열 | 0.2 | 0.3 | | 1.20 | m | 4 | |
| 5 | 망상균열 | | 35.0 | 6.0 | 210.00 | m <sup>2</sup> | 1 | 23하 신규 |
| 9 | 망상균열 | | 35.0 | 3.0 | 105.00 | m <sup>2</sup> | 1 | 23하 신규 |

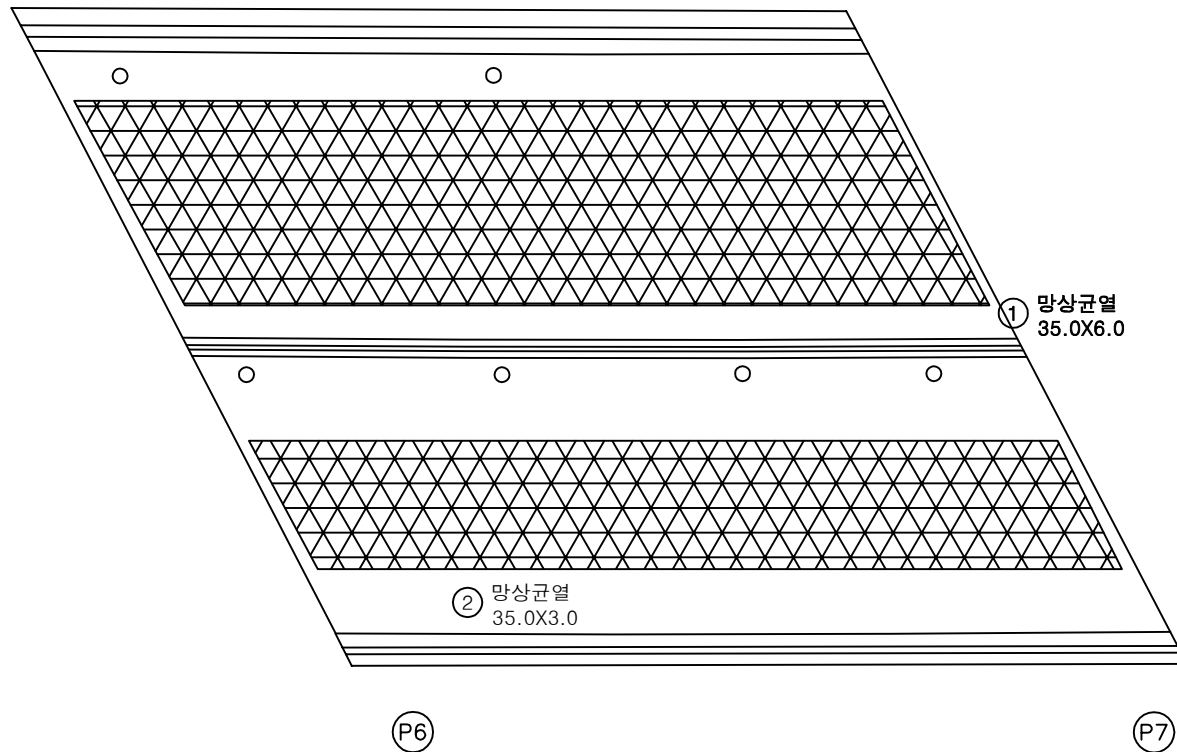
| 번호 | 손상내용 | 손상현황 | | | | | | 비 고 |
|---|---|---|---|---|---|---|---|---|
| 1 | 망상균열 | | 35.0 | 6.0 | 210.00 | m <sup>2</sup> | 1 | 23하 신규 |
| 2 | 망상균열 | | 35.0 | 3.0 | 105.00 | m <sup>2</sup> | 1 | 23하 신규 |

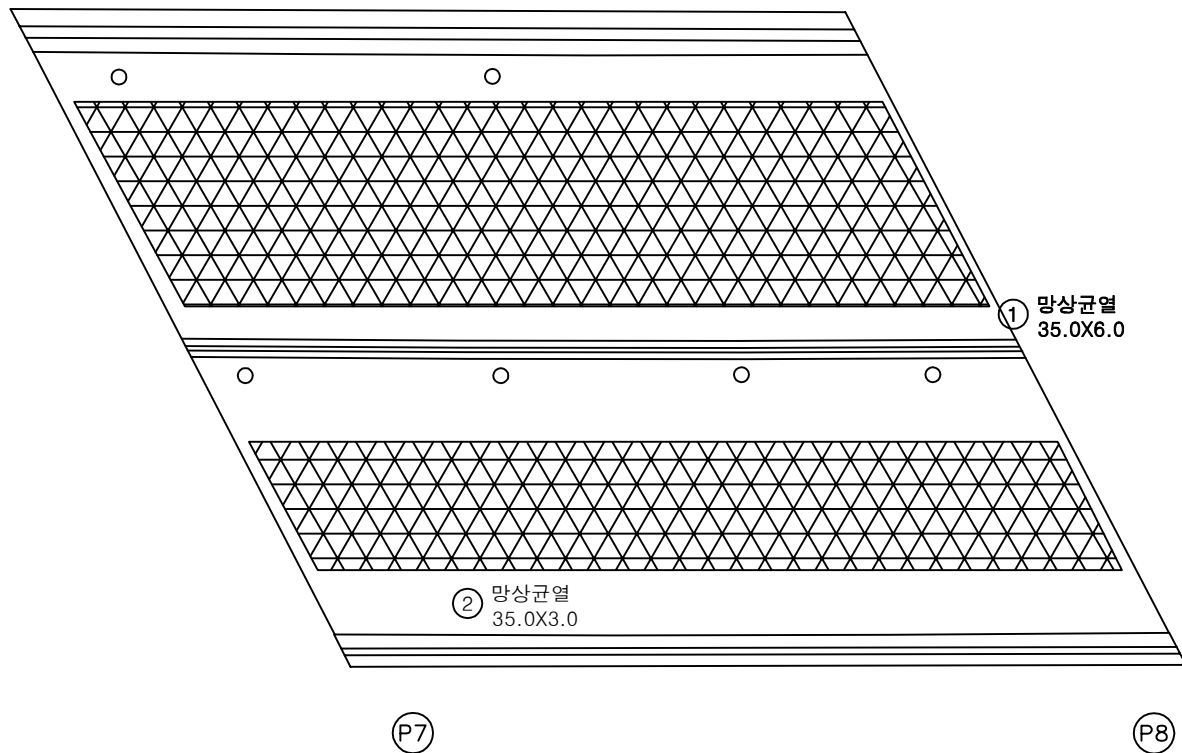
| 번호 | 손상내용 | 손상현황 | | | | | | 비 고 |
|---|---|---|---|---|---|---|---|---|
| 1 | 망상균열 | | 35.0 | 6.0 | 210.00 | m <sup>2</sup> | 1 | 23하 신규 |
| 2 | 망상균열 | | 35.0 | 3.0 | 105.00 | m <sup>2</sup> | 1 | 23하 신규 |

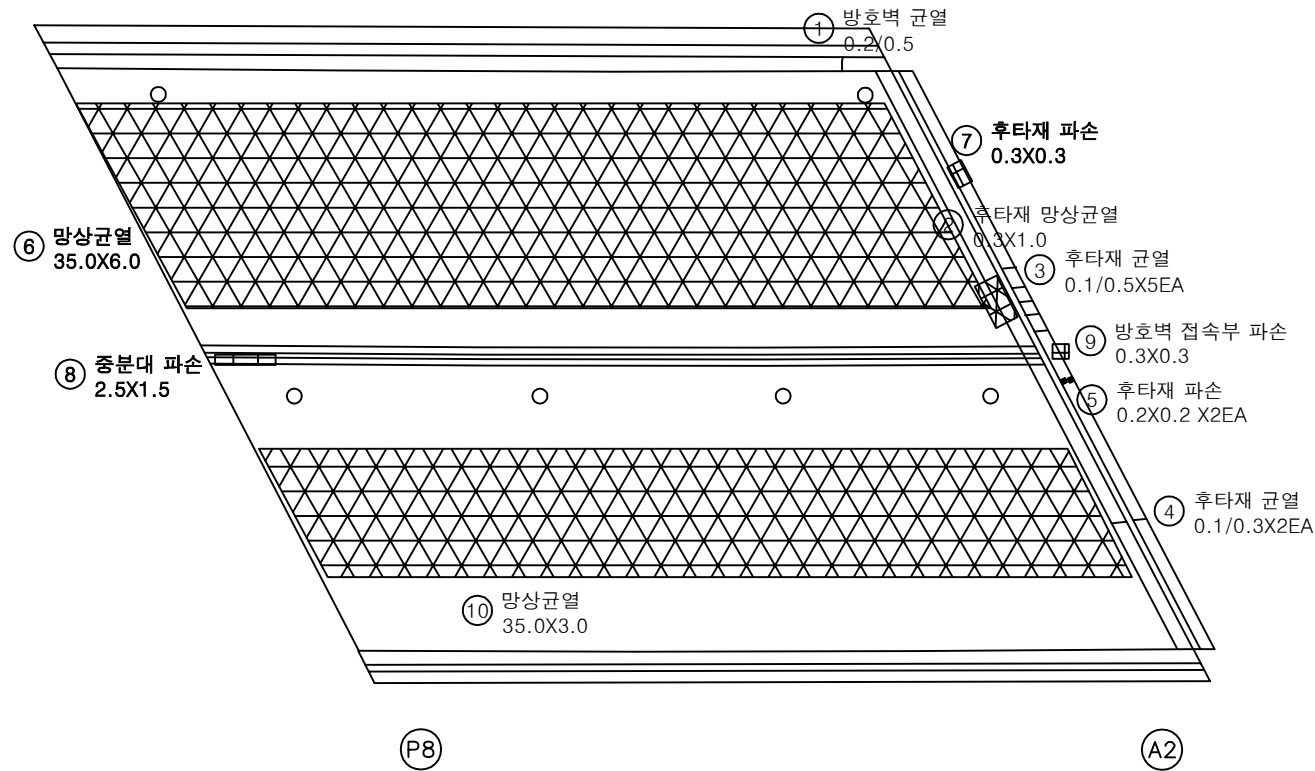
| 번호 | 손상내용 | 손상현황 | | | | | | 비 고 |
|---|---|---|---|---|---|---|---|---|
| 1 | 방호벽 균열 | 0.2 | 0.5 | | 0.50 | m | 1 | |
| 2 | 후타재 망상균열 | | 0.3 | 1.0 | 0.30 | m <sup>2</sup> | 1 | |
| 3 | 후타재 균열 | 0.1 | 0.5 | | 2.50 | m | 5 | |
| 4 | 후타재 균열 | 0.1 | 0.3 | | 0.60 | m | 2 | |
| 6 | 망상균열 | | 35.0 | 6.0 | 210.00 | m <sup>2</sup> | 1 | 23하 신규 |
| 10 | 망상균열 | | 35.0 | 3.0 | 105.00 | m <sup>2</sup> | 1 | 23하 신규 |

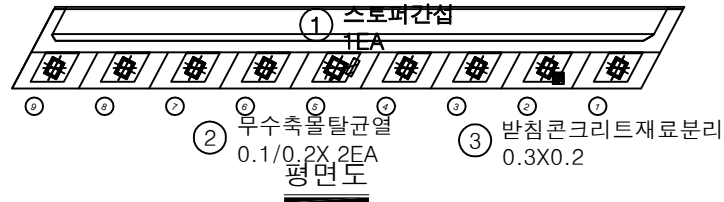
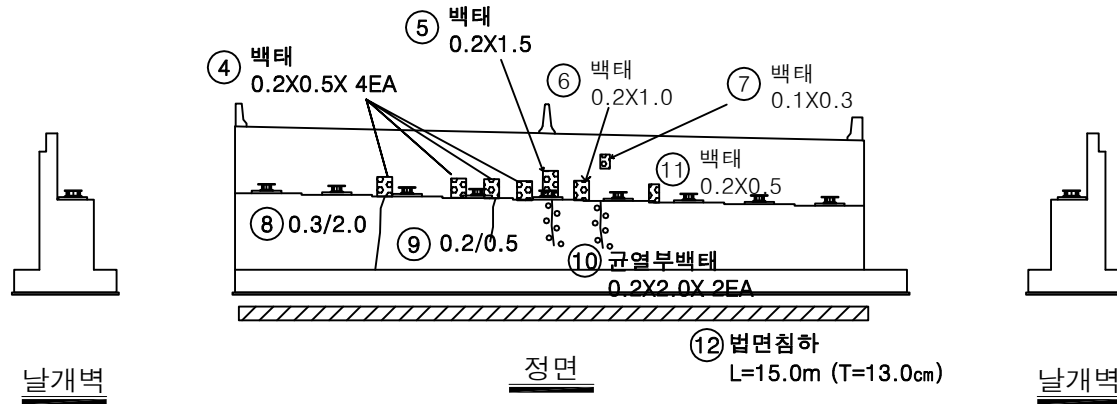
| 번호 | 손상내용 | 손상현황 | | | | | 비고 |
|---|---|---|---|---|---|---|---|
| 2 | 무수축물탈균열 | 0.1 | 0.2 | | 0.40 | m | 2 |
| 8 | 균열 | 0.3 | 2.0 | | 2.00 | m | 1 |
| 9 | 균열 | 0.2 | 0.5 | | 0.50 | m <sup>2</sup> | 1 |
| 10 | 균열부백태 | | 0.2 | 2.0 | 0.80 | m <sup>2</sup> | 2 |

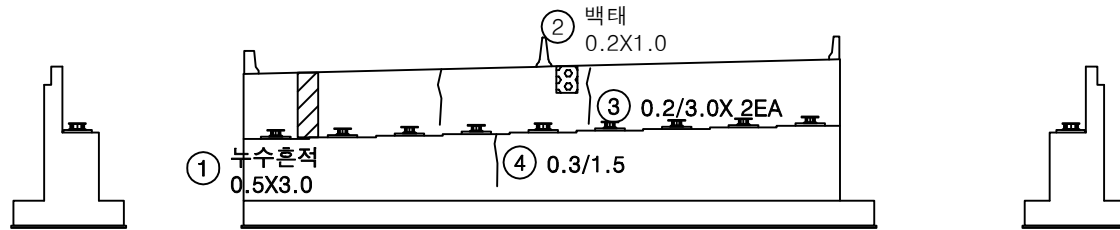
| 번호 | 손상내용 | 손상현황 | | | | | | 비 고 |
|---|---|---|---|---|---|---|---|---|
| 1 | 누수흔적 | | 0.5 | 3.0 | 1.50 | m <sup>2</sup> | 1 | |
| 3 | 균열 | 0.2 | 3.0 | | 6.00 | m | 2 | |
| 4 | 균열 | 0.3 | 1.5 | | 1.50 | m | 1 | |

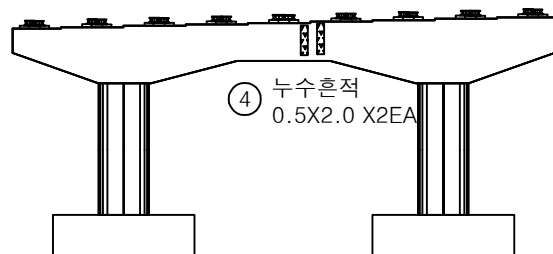
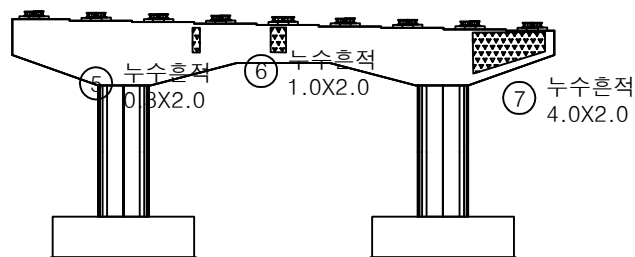
| 번호 | 손상내용 | 손상현황 | | | | | | 비고 |
|---|---|---|---|---|---|---|---|---|
| 1 | 무수축물탈균열 | 0.1 | 0.2 | | 11.20 | m | 56 | |
| 2 | 무수축물탈균열 | 0.1 | 0.2 | | 14.00 | m | 70 | |
| 4 | 누수흔적 | | 0.5 | 2.0 | 2.00 | m <sup>2</sup> | 2 | |
| 5 | 누수흔적 | | 0.3 | 2.0 | 0.60 | m <sup>2</sup> | 1 | |
| 6 | 누수흔적 | | 1.0 | 2.0 | 2.00 | m <sup>2</sup> | 1 | |
| 7 | 누수흔적 | | 4.0 | 2.0 | 8.00 | m <sup>2</sup> | 1 | |

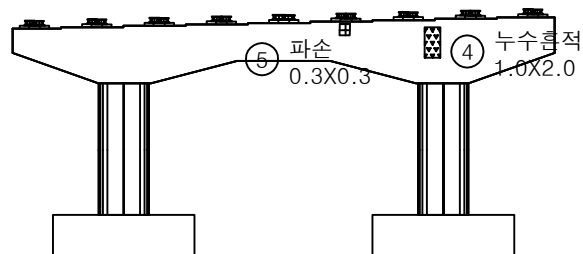
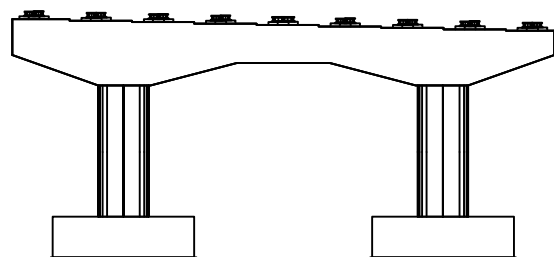
| 번호 | 손상내용 | 손상현황 | | | | | | 비고 |
|---|---|---|---|---|---|---|---|---|
| 1 | 무수축물탈균열 | 0.1 | 0.2 | | 11.20 | m | 56 | |
| 2 | 무수축물탈균열 | 0.1 | 0.2 | | 14.00 | m | 70 | |
| 4 | 누수흔적 | | 1.0 | 2.0 | 2.00 | m² | 1 | |

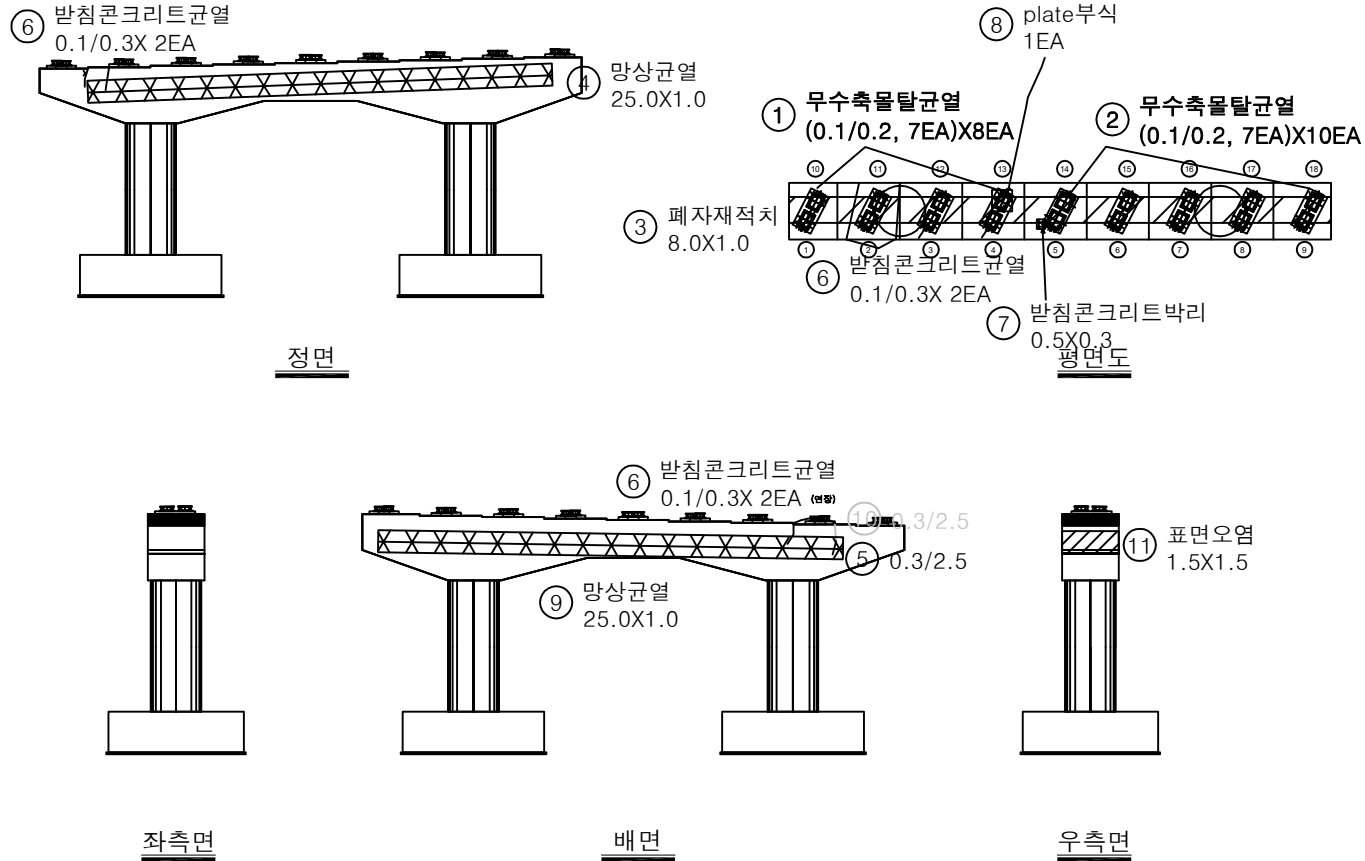
| 번호 | 손상내용 | 손상현황 | | | | | | 비 고 |
|---|---|---|---|---|---|---|---|---|
| 1 | 무수축물탈균열 | 0.1 | 0.2 | | 11.20 | m | 56 | |
| 2 | 무수축물탈균열 | 0.1 | 0.2 | | 14.00 | m | 70 | |
| 4 | 망상균열 | | 25.0 | 1.0 | 25.00 | m <sup>2</sup> | 1 | |
| 5 | 균열 | 0.3 | 2.5 | | 2.50 | m | 1 | |
| 6 | 받침콘크리트균열 | 0.1 | 0.3 | | 0.60 | m | 2 | |
| 8 | plate부식 | | | | 1.00 | EA | 1 | |
| 9 | 망상균열 | | 25.0 | 1.0 | 25.00 | m <sup>2</sup> | 1 | |
| 10 | 균열 | 0.3 | 2.5 | | 2.50 | m | 1 | 21'8 보수 |

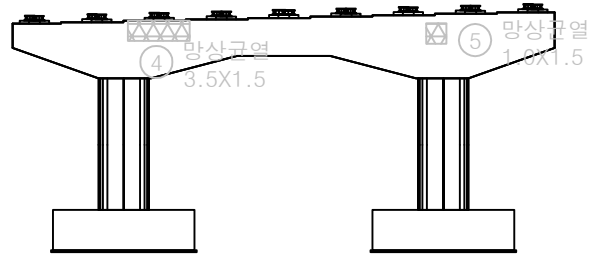
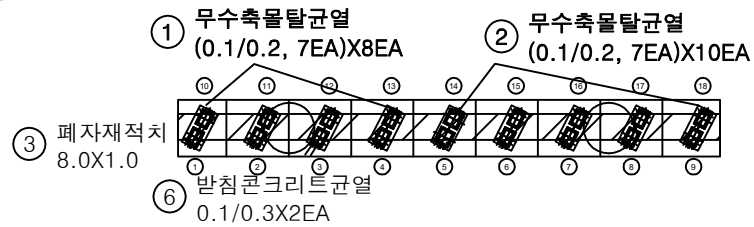
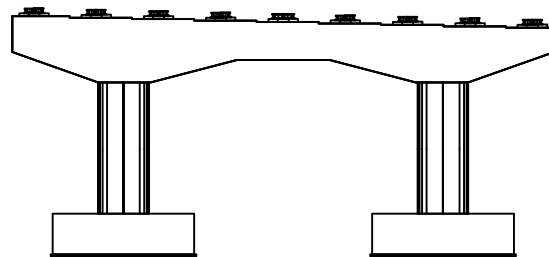
| 번호 | 손상내용 | 손상현황 | | | | | | 비 고 |
|---|---|---|---|---|---|---|---|---|
| 1 | 무수축물탈균열 | 0.1 | 0.2 | | 11.20 | m | 56 | |
| 2 | 무수축물탈균열 | 0.1 | 0.2 | | 14.00 | m | 70 | |
| 4 | 망상균열 | | 3.5 | 1.5 | 5.25 | m² | 1 | 21'상 보수 |
| 5 | 망상균열 | | 1.0 | 1.5 | 1.50 | m² | 1 | 21'상 보수 |
| 6 | 받침콘크리트균열 | 0.1 | 0.3 | | 0.60 | m | 2 | |
