상주영천고속도로 시설물 안전·하자점검 및 성능평가 용역  
(2023년 상반기 정기안전점검)

# 외 관 조 사 망 도

신녕교

2023.04

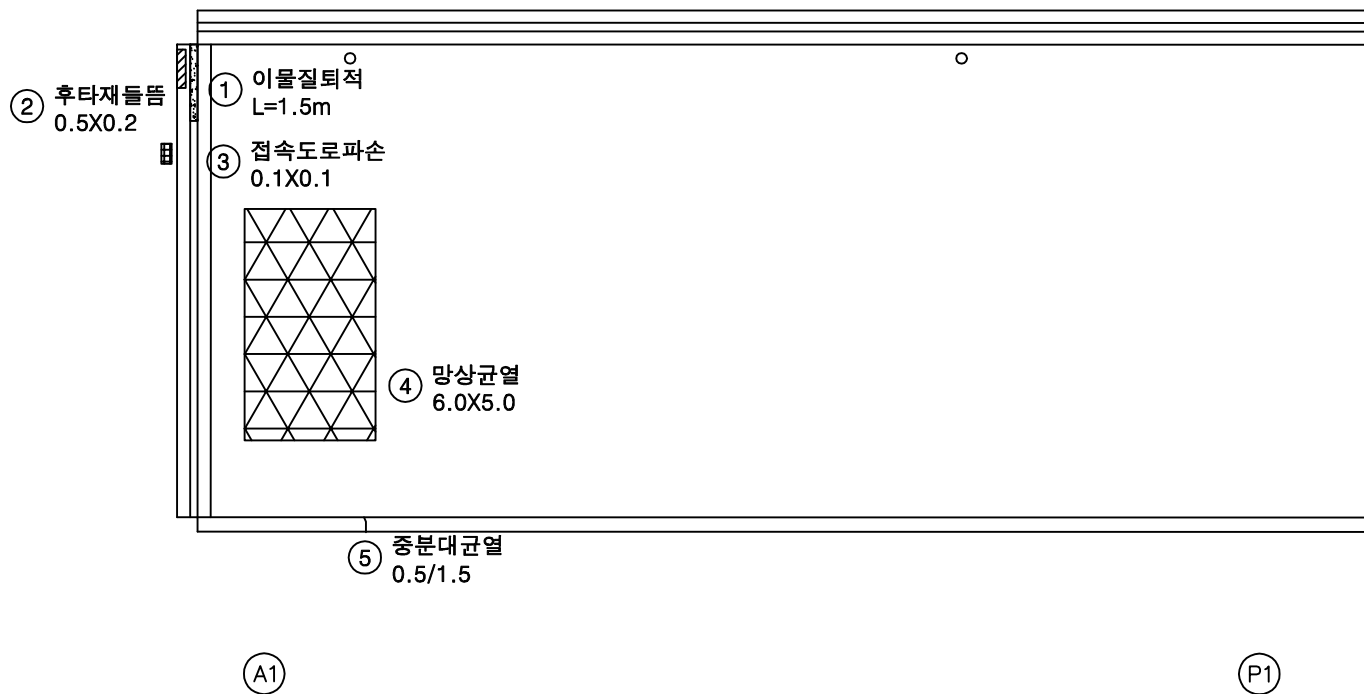
| 번호 | 손상내용 | 손상현황 | | | | | | 비 고 |
|---|---|---|---|---|---|---|---|---|
| 1 | 이물질퇴적 | | 1.5 | | 1.50 | m | 1 | |
| 2 | 후타재들뜸 | | 0.5 | 0.2 | 0.10 | m <sup>2</sup> | 1 | |
| 3 | 접속도로파손 | | 0.1 | 0.1 | 0.01 | m <sup>2</sup> | 1 | 손상명변경 |
| 4 | 망상균열 | | 6.0 | 5.0 | 30.00 | m <sup>2</sup> | 1 | |
| 5 | 중분대균열 | 0.5 | 1.5 | | 1.50 | m | 1 | |

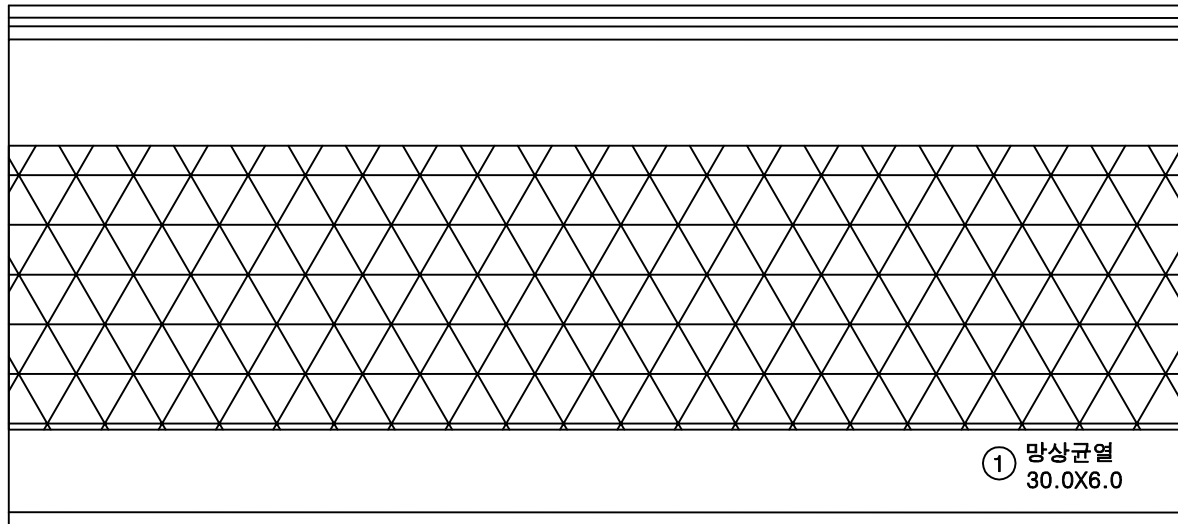
| 번호 | 손상내용 | 손상현황 | | | | | | 비 고 |
|---|---|---|---|---|---|---|---|---|
| 1 | 망상균열 | | 30.0 | 6.0 | 180.00 | m <sup>2</sup> | 1 | |

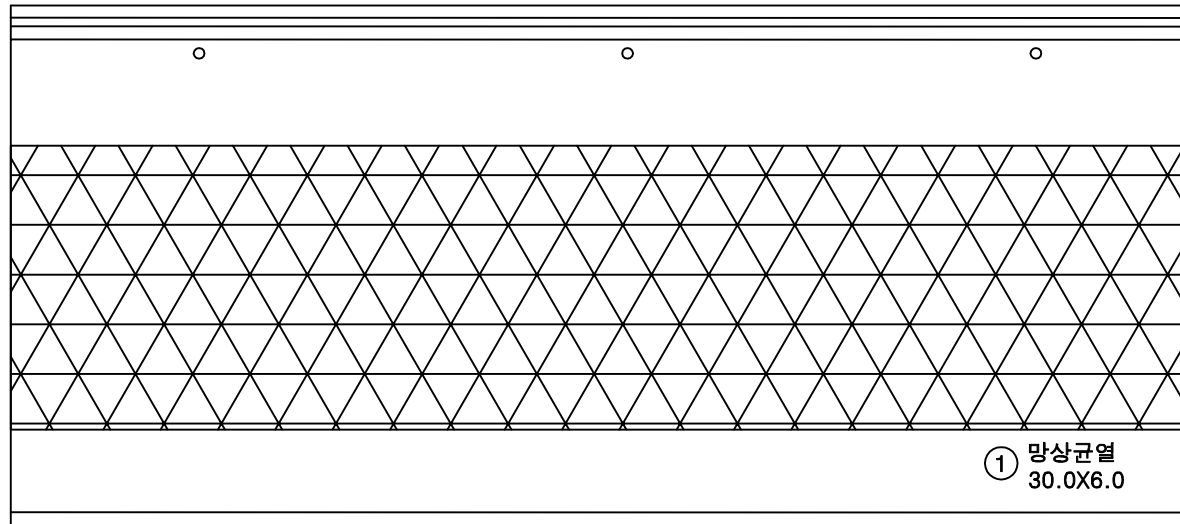
| 번호 | 손상내용 | 손상현황 | | | | | | 비 고 |
|---|---|---|---|---|---|---|---|---|
| 1 | 망상균열 | | 30.0 | 6.0 | 180.00 | m <sup>2</sup> | 1 | |

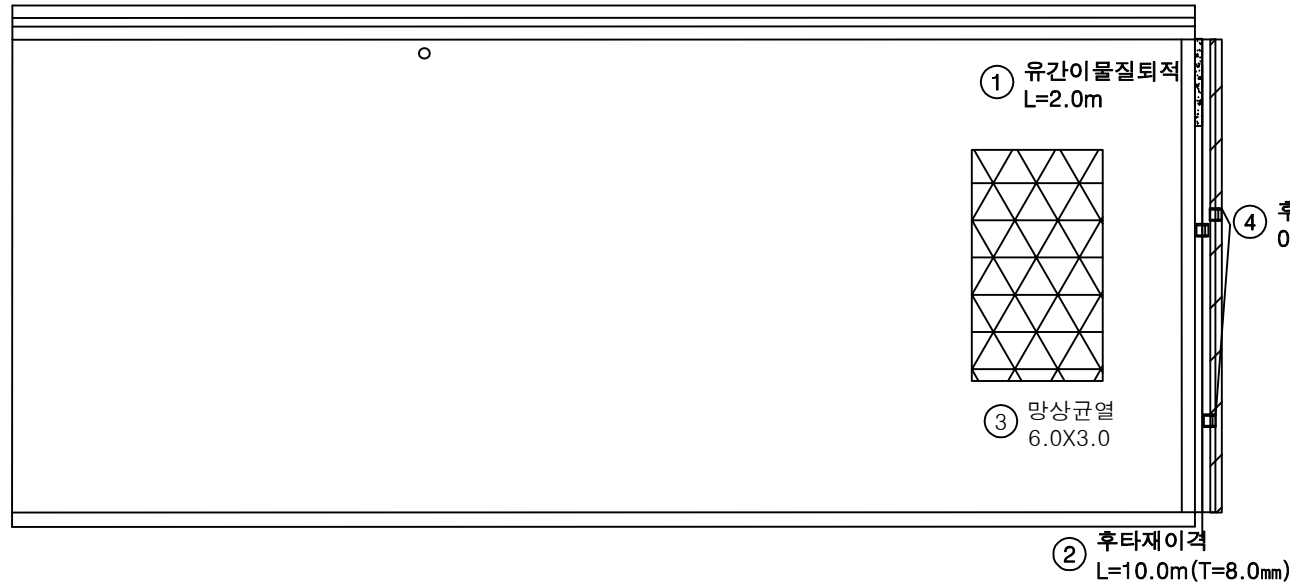
| 번호 | 손상내용 | 손상현황 | | | | | | 비 고 |
|---|---|---|---|---|---|---|---|---|
| 1 | 이물질퇴적 | | 2.0 | | 2.00 | m | 1 | |
| 2 | 후타재이격 | | 10.0 | | 10.00 | m | 1 | (T=8.0mm) |
| 3 | 망상균열 | | 6.0 | 3.0 | 18.00 | m <sup>2</sup> | 1 | |
| 4 | 후타재 파손 | | 0.2 | 0.2 | 0.12 | m <sup>2</sup> | 3 | 23상 신규 |

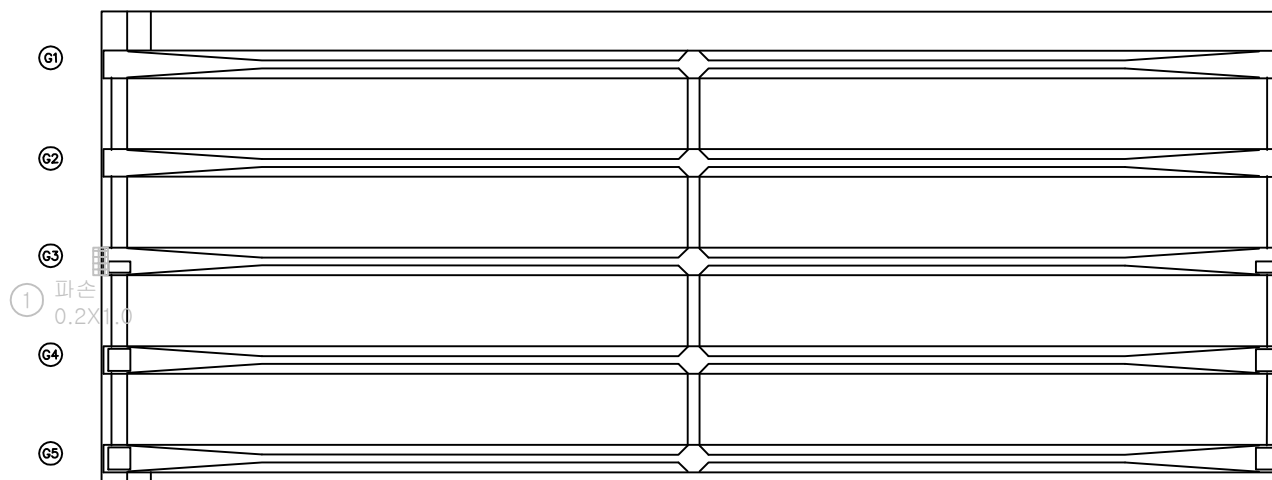
ID : 신녕교 바닥판하면 S1 (상주방향)

| 번호 | 손상내용 | 손상현황 | | | | | | 비 고 |
|---|---|---|---|---|---|---|---|---|
| 1 | 파손 | | 0.2 | 1.0 | 0.20 | ㎡ | 1 | 21'차 보수 |

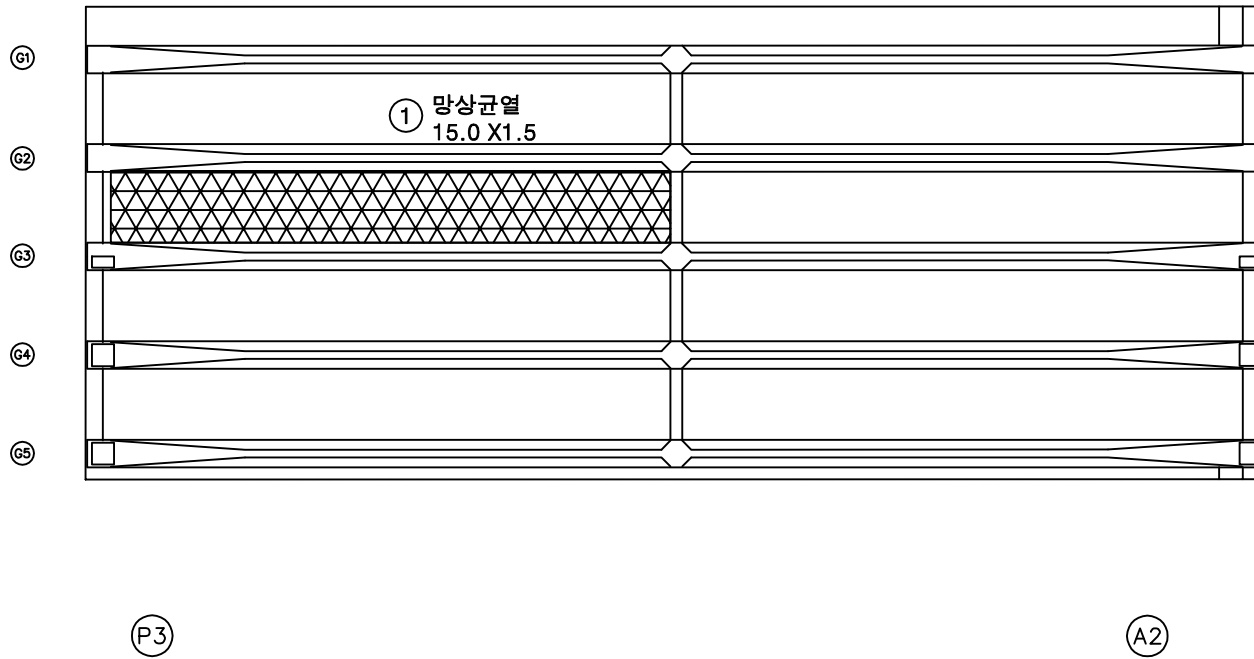
| 번호 | 손상내용 | 손상현황 | | | | | | 비 고 |
|---|---|---|---|---|---|---|---|---|
| 1 | 망상균열 | | 15.0 | 1.5 | 22.50 | m <sup>2</sup> | 1 | |

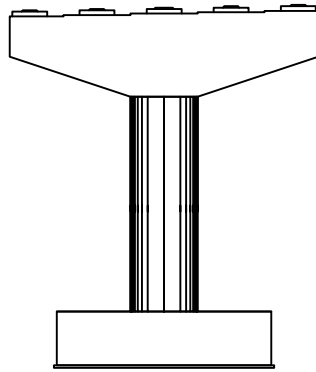
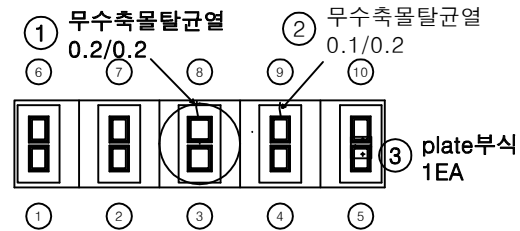
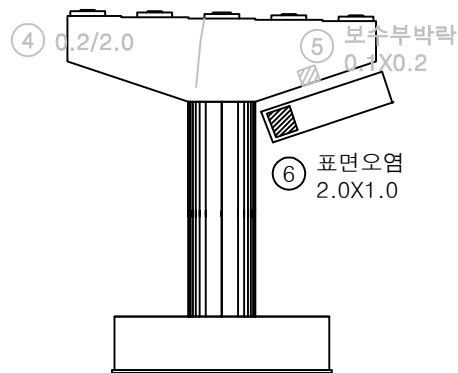
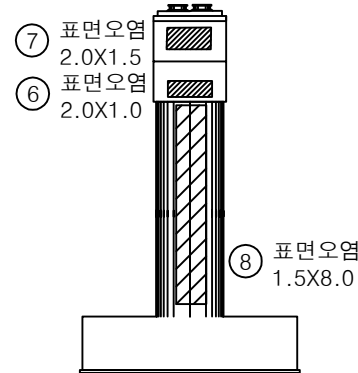
| 번호 | 손상내용 | 손상현황 | | | | | | 비 고 |
|---|---|---|---|---|---|---|---|---|
| 1 | 무수축물탈균열 | 0.2 | 0.2 | | 0.20 | m | 1 | |
| 2 | 무수축물탈균열 | 0.1 | 0.2 | | 0.20 | m | 1 | |
| 3 | plate부식 | | | | 1.00 | EA | 1 | |
| 4 | 균열 | 0.2 | 2.0 | | 2.00 | m | 1 | 21'상 보수 |

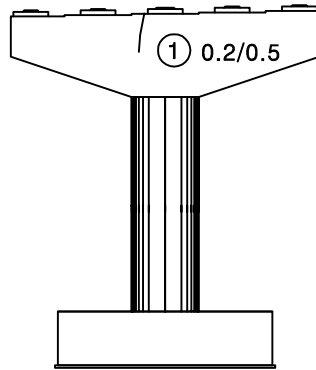
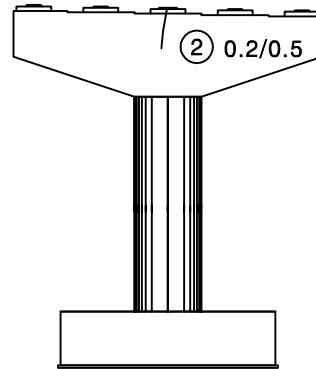
| 번호 | 손상내용 | 손상현황 | | | | | | 비 고 |
|---|---|---|---|---|---|---|---|---|
| 1 | 균열 | 0.2 | 0.5 | | 0.50 | m | 1 | |
| 2 | 균열 | 0.2 | 0.5 | | 0.50 | m | 1 | |

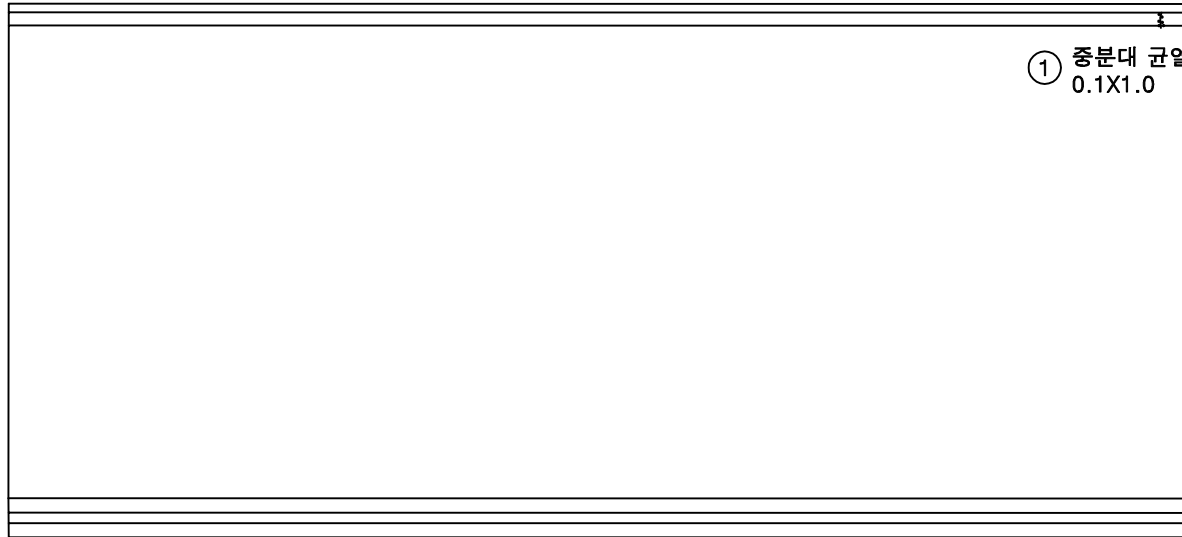
① 중분대 균열부백태  
0.1X1.0

| 번호 | 손상내용 | 손상현황 | | | | | | 비고 |
|---|---|---|---|---|---|---|---|---|
| 1 | 중분대 균열부백태 | | 0.1 | 1.0 | 0.10 | m <sup>2</sup> | 1 | |

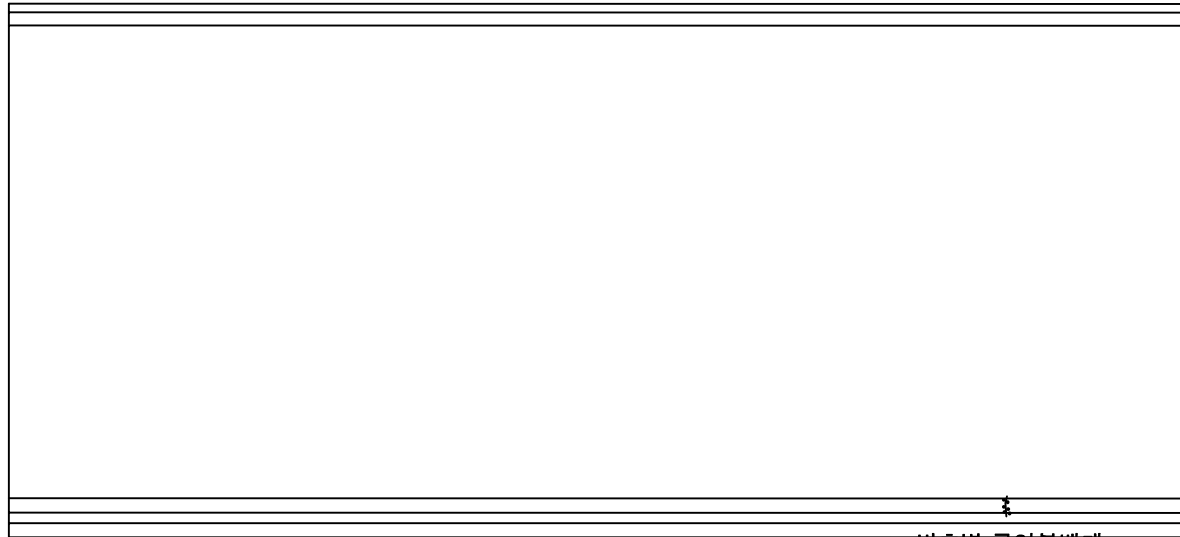
① 방호벽 균열부백태  
0.1X1.0

| 번호 | 손상내용 | 손상현황 | | | | | | 비 고 |
|---|---|---|---|---|---|---|---|---|
| 1 | 방호벽 균열부백태 | | 0.1 | 1.0 | 0.10 | m <sup>2</sup> | 1 | |

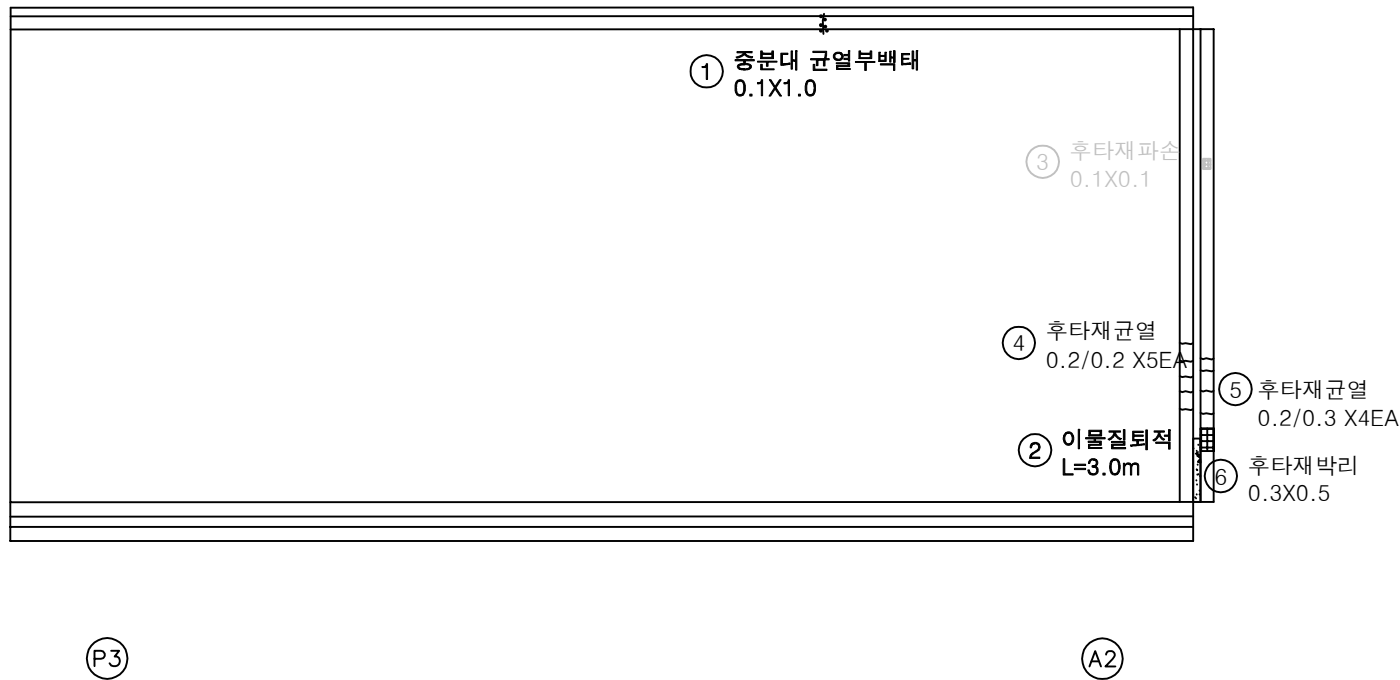
| 번호 | 손상내용 | 손상현황 | | | | | | 비 고 |
|---|---|---|---|---|---|---|---|---|
| 1 | 방호벽 균열부백태 | | 0.1 | 1.0 | 0.10 | m <sup>2</sup> | 1 | |
| 4 | 후타재 균열 | 0.2 | 0.2 | | 1.00 | m | 5 | |
| 5 | 후타재 균열 | 0.2 | 0.3 | | 1.20 | m | 4 | |

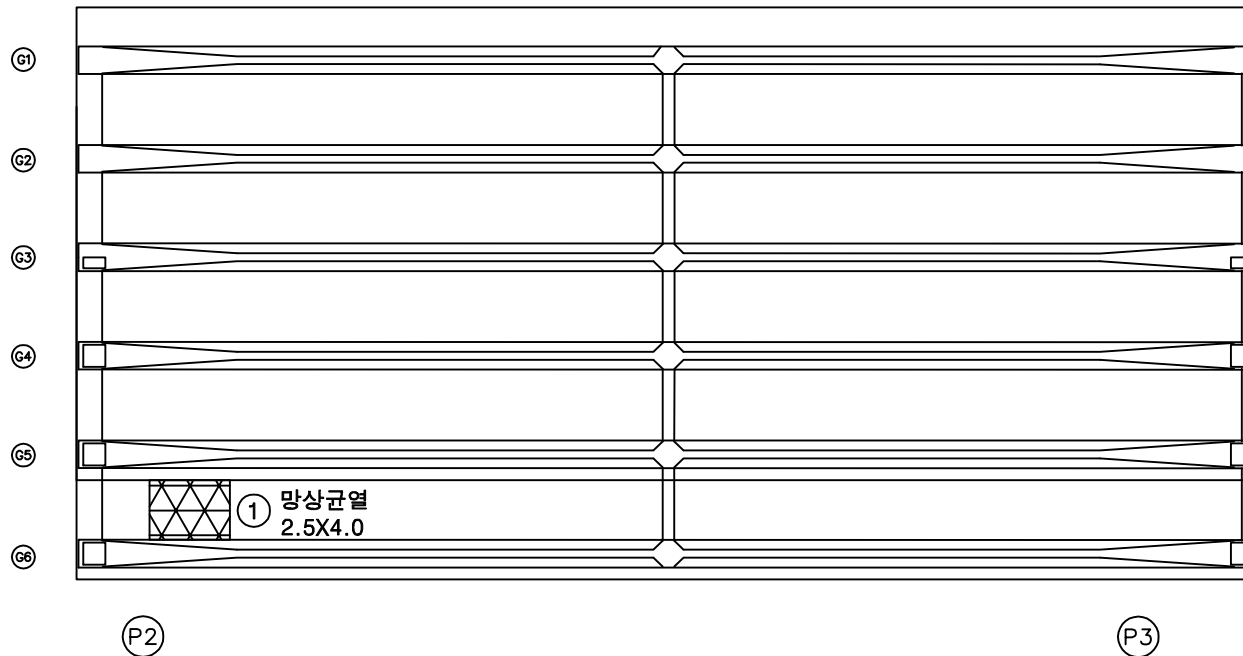
| 번호 | 손상내용 | 손상현황 | | | | | | 비 고 |
|---|---|---|---|---|---|---|---|---|
| 1 | 망상균열 | | 2.5 | 4.0 | 10.00 | m <sup>2</sup> | 1 | |

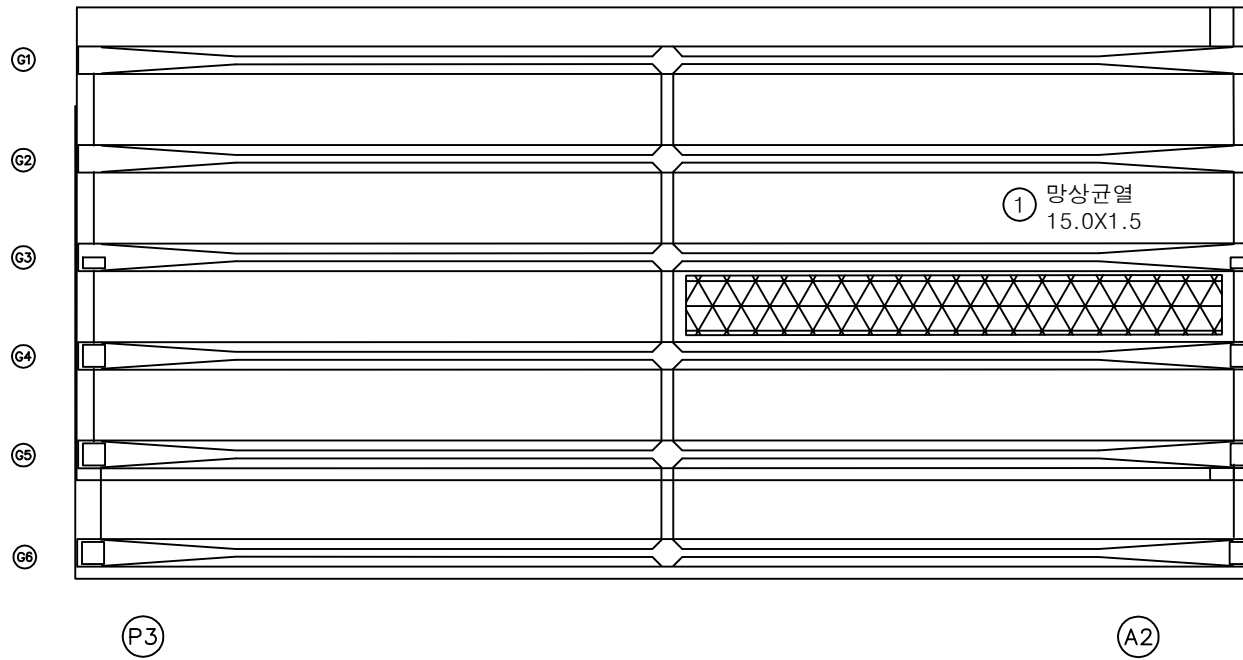
| 번호 | 손상내용 | 손상현황 | | | | | | 비 고 |
|---|---|---|---|---|---|---|---|---|
| 1 | 망상균열 | | 15.0 | 1.5 | 22.50 | m <sup>2</sup> | 1 | |

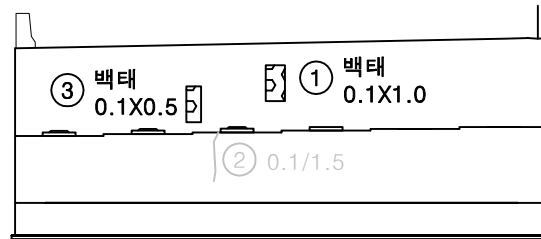
| 번호 | 손상내용 | 손상현황 | | | | | | 비 고 |
|---|---|---|---|---|---|---|---|---|
| 2 | 균열 | 0.1 | 1.5 | | 1.50 | m | 1 | 21'상 보수 |

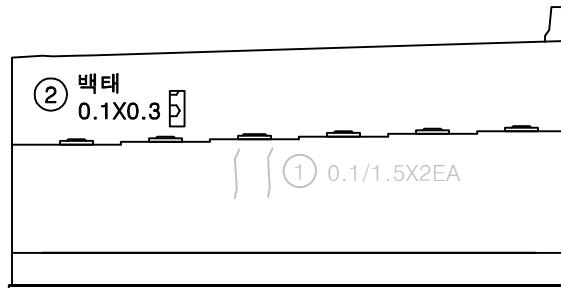
| 번호 | 손상내용 | 손상현황 | | | | | | 비 고 |
|---|---|---|---|---|---|---|---|---|
| 1 | 균열 | 0.1 | 1.5 | | 3.00 | m | 2 | 21'상 보수 |

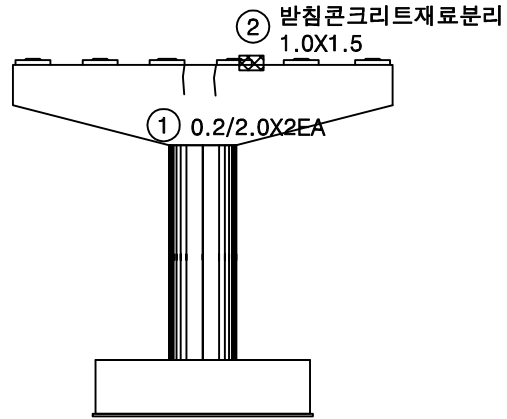
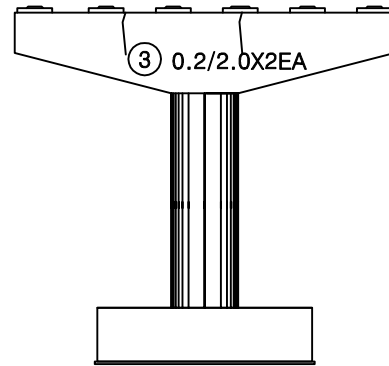
| 번호 | 손상내용 | 손상현황 | | | | | | 비 고 |
|---|---|---|---|---|---|---|---|---|
| 1 | 균열 | 0.2 | 2.0 | | 4.00 | m | 2 | |
| 3 | 균열 | 0.2 | 2.0 | | 4.00 | m | 2 | |

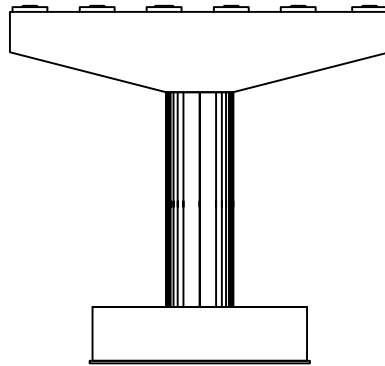
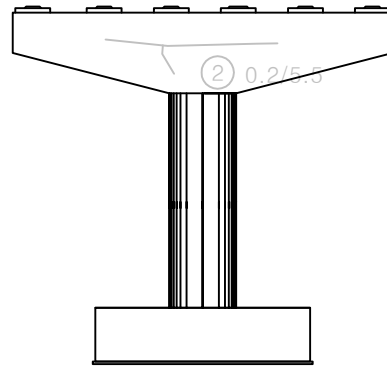
| 번호 | 손상내용 | 손상현황 | | | | | | 비 고 |
|---|---|---|---|---|---|---|---|---|
| 1 | 무수축물탈균열 | 0.1 | 0.2 | | 0.20 | m | 1 | |
| 2 | 균열 | 0.2 | 5.5 | | 5.50 | m | 1 | 21'상 보수 |

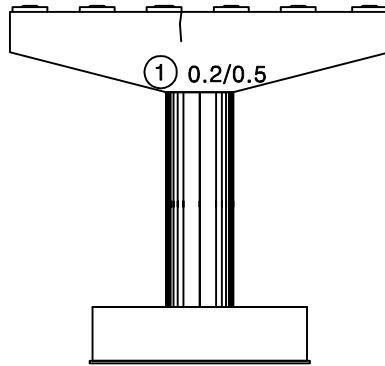
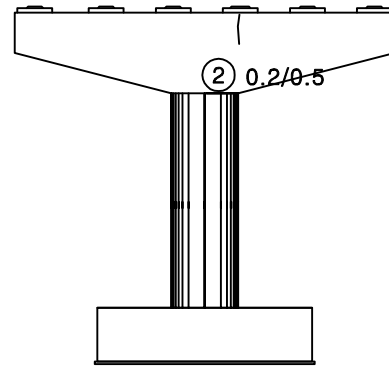
| 번호 | 손상내용 | 손상현황 | | | | | | 비고 |
|---|---|---|---|---|---|---|---|---|
| 1 | 균열 | 0.2 | 0.5 | | 0.50 | m | 1 | |
| 2 | 균열 | 0.2 | 0.5 | | 0.50 | m | 1 | |
