상주영천고속도로 시설물 안전·하자점검 및 성능평가 용역  
(2023년 상반기 정기안전점검)

# 외 관 조 사 망 도

창정교

2023.04

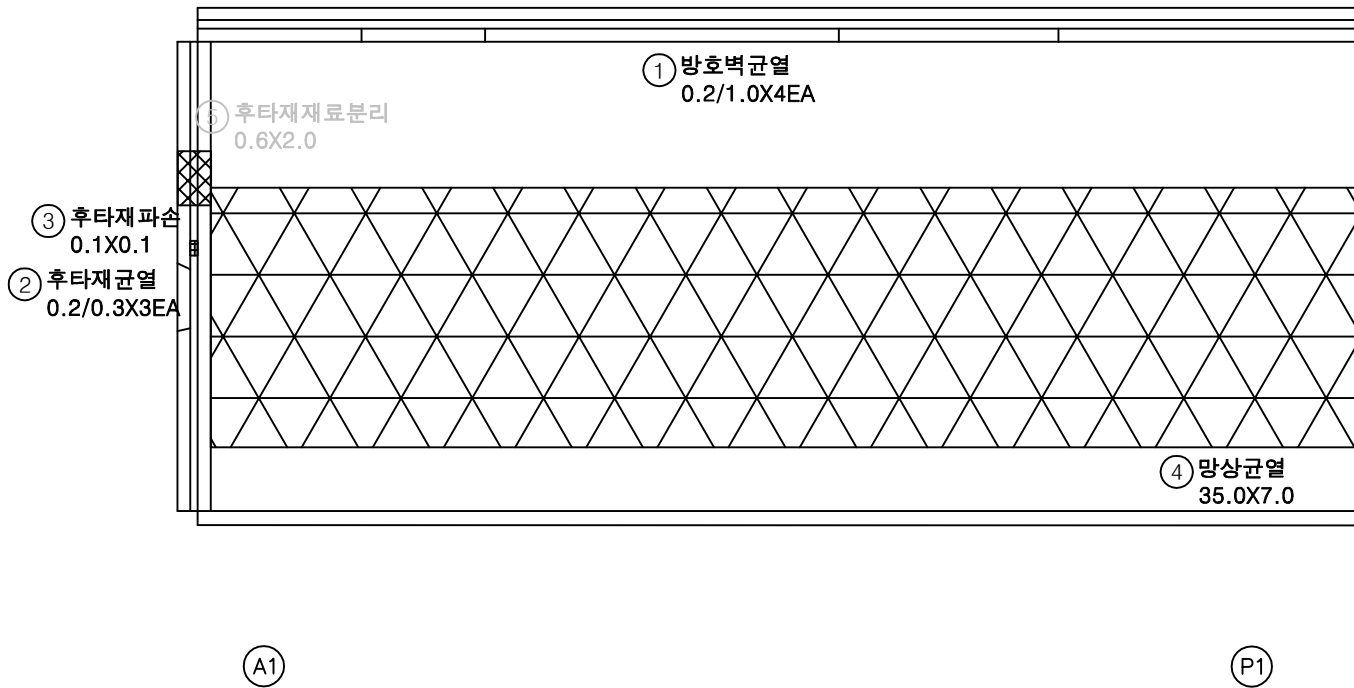
ID : 창정교 슬래브상면 S1 (상주방향)

| 번호 | 손상내용 | 손상현황 | | | | | | 비고 |
|---|---|---|---|---|---|---|---|---|
| 1 | 방호벽균열 | 0.2 | 1.0 | | 4.00 | m | 4 | |
| 2 | 후타재균열 | 0.2 | 0.3 | | 0.60 | m | 2 | |
| 3 | 후타재파손 | | 0.1 | 0.1 | 0.01 | m <sup>2</sup> | 1 | |
| 4 | 망상균열 | 35.0 | 7.0 | | 245.00 | m <sup>2</sup> | 1 | |
| 5 | 후타재재료분리 | | 0.6 | 2.0 | 1.20 | m <sup>2</sup> | 1 | 21'상 보수 |

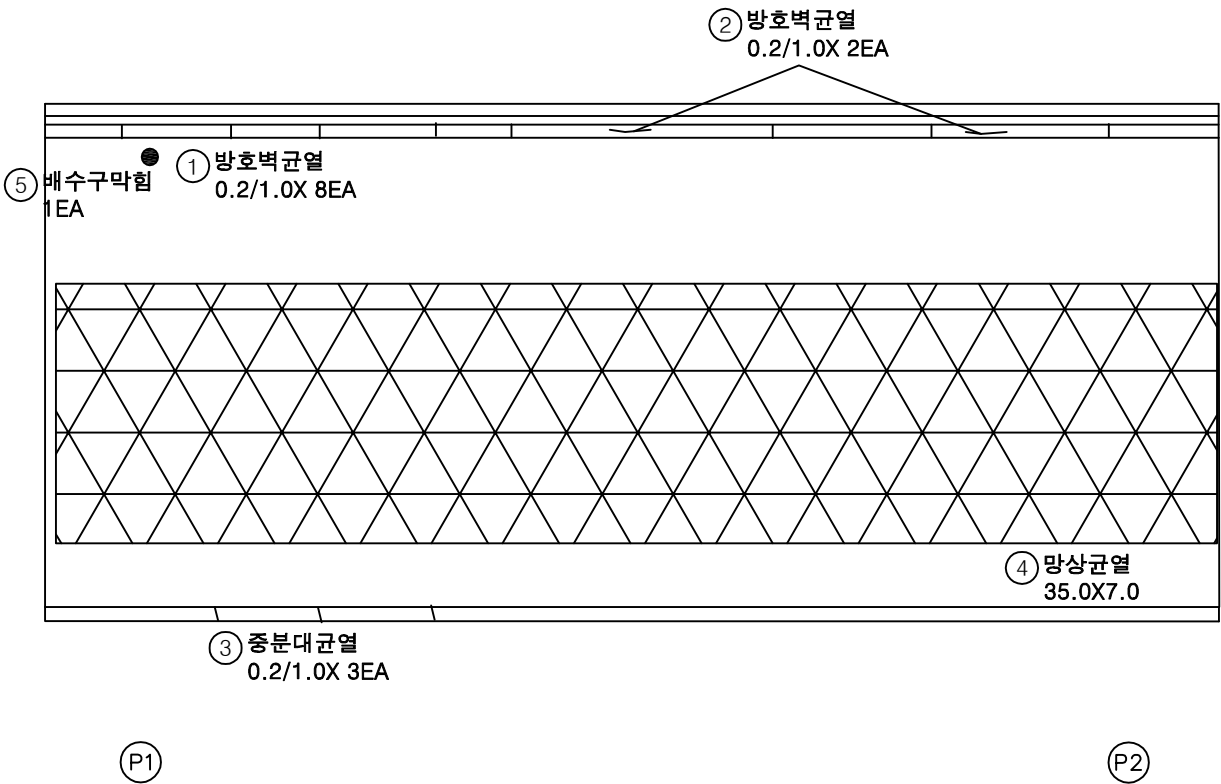
| 도면번호 | 02 |

| 번호 | 손상내용 | 손상현황 | | | | | | 비 고 |
|---|---|---|---|---|---|---|---|---|
| 1 | 방호벽균열 | 0.2 | 1.0 | | 8.00 | m | 8 | |
| 2 | 방호벽균열 | 0.2 | 1.0 | | 2.00 | m | 2 | |
| 3 | 중분대균열 | 0.2 | 1.0 | | 3.00 | m | 3 | |
| 4 | 망상균열 | | 35.0 | 7.0 | 245.00 | m <sup>2</sup> | 1 | |
| 5 | 배수구막힘 | | | | 1.00 | EA | 1 | |

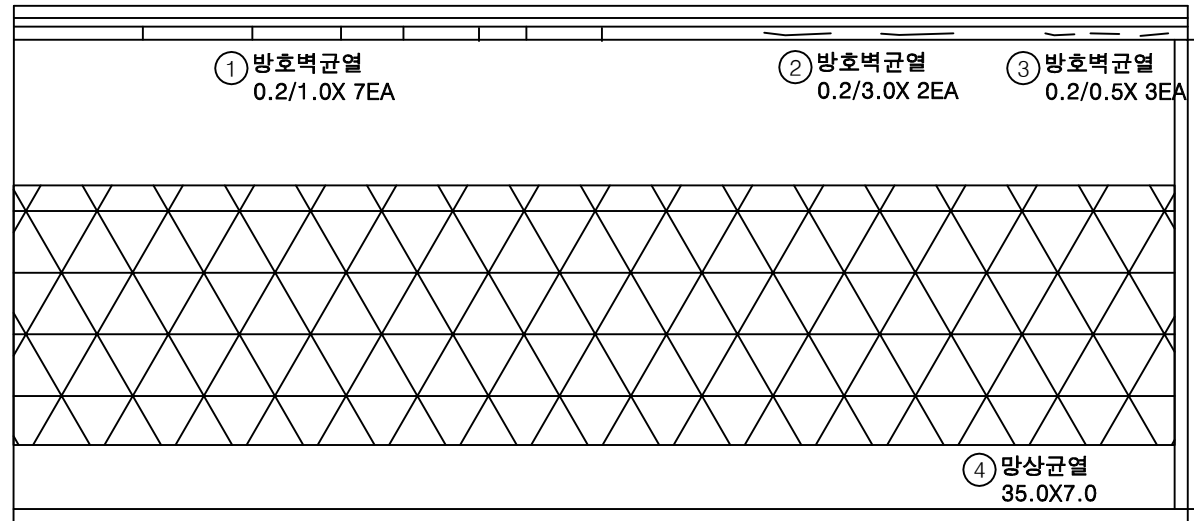
| 번호 | 손상내용 | 손상현황 | | | | | | 비 고 |
|---|---|---|---|---|---|---|---|---|
| 1 | 방호벽균열 | 0.2 | 1.0 | | 7.00 | m | 7 | |
| 2 | 방호벽균열 | 0.2 | 3.0 | | 6.00 | m | 2 | |
| 3 | 중분대균열 | 0.2 | 0.5 | | 1.50 | m | 3 | |
| 4 | 망상균열 | | 35.0 | 7.0 | 245.00 | m <sup>2</sup> | 1 | |

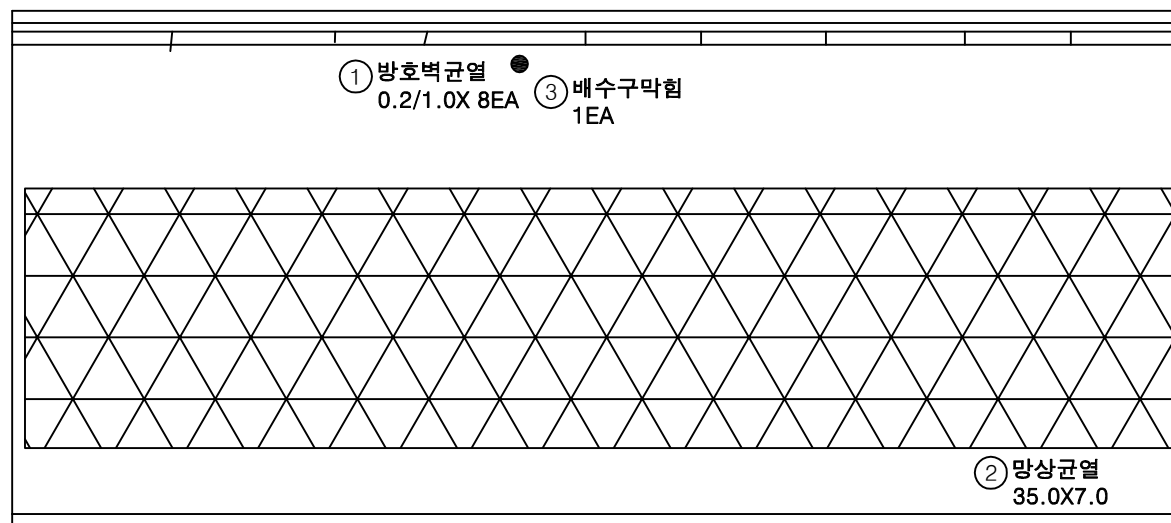
ID : 창정교 슬래브상면 S4 (상주방향)

| 번호 | 손상내용 | 손상현황 | | | | | | 비고 |
|---|---|---|---|---|---|---|---|---|
| 1 | 방호벽균열 | 0.2 | 1.0 | | 8.00 | m | 8 | |
| 2 | 망상균열 | | 35.0 | 7.0 | 245.00 | m <sup>2</sup> | 1 | |
| 3 | 배수구막힘 | | | | 1.00 | EA | 1 | |

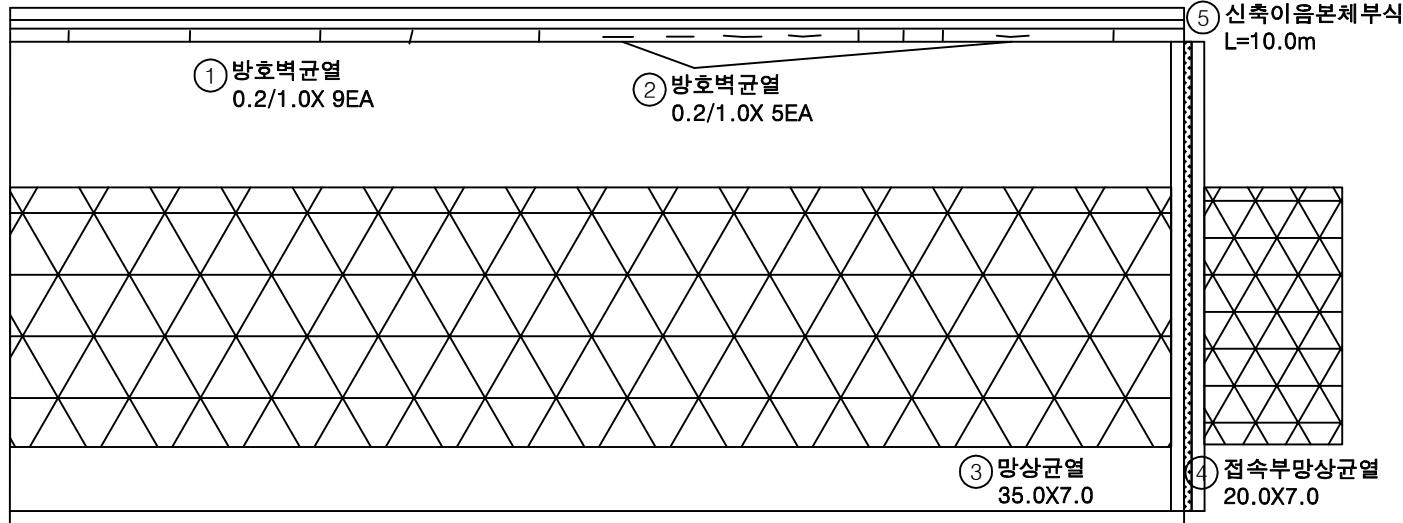
| 번호 | 손상내용 | 손상현황 | | | | | | 비고 |
|---|---|---|---|---|---|---|---|---|
| 1 | 방호벽균열 | 0.2 | 1.0 | | 9.00 | m | 9 | |
| 2 | 방호벽균열 | 0.2 | 1.0 | | 5.00 | m | 5 | |
| 3 | 망상균열 | | 35.0 | 7.0 | 245.00 | m <sup>2</sup> | 1 | |
| 4 | 망상균열 | | 20.0 | 7.0 | 140.00 | m <sup>2</sup> | 1 | |
| 5 | 신축이음본체부식 | | 10.0 | | 10.00 | m | 1 | |

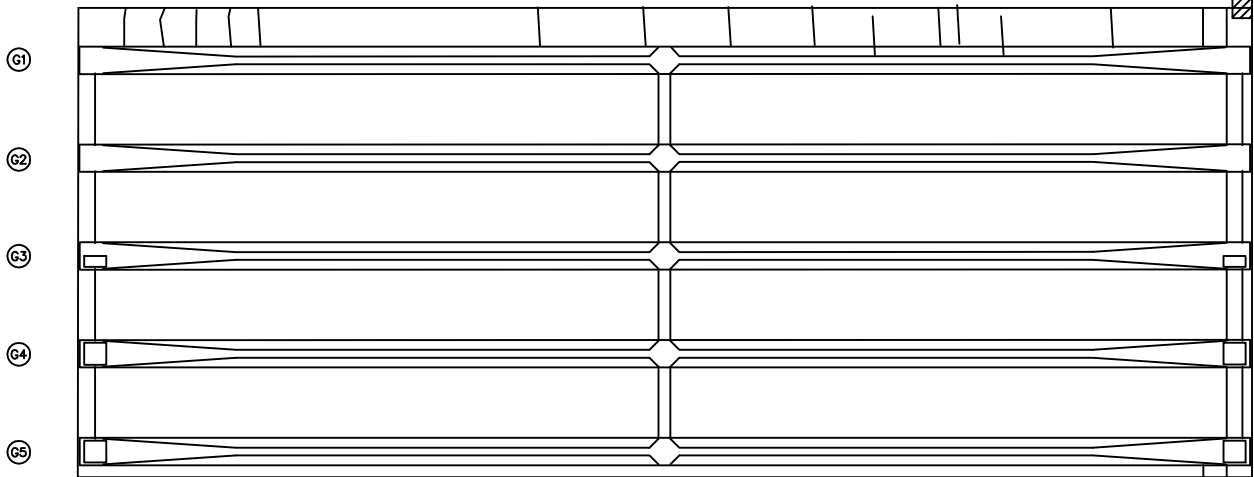
① 균열  
0.2/1.0X 5EA

② 균열  
0.1/1.0X 8EA

③ 거푸집미제거  
1EA

| 번호 | 손상내용 | 손상현황 | | | | | | 비 고 |
|---|---|---|---|---|---|---|---|---|
| 1 | 균열 | 0.2 | 1.0 | | 5.00 | m | 5 | |
| 2 | 균열 | 0.1 | 1.0 | | 8.00 | m | 8 | |

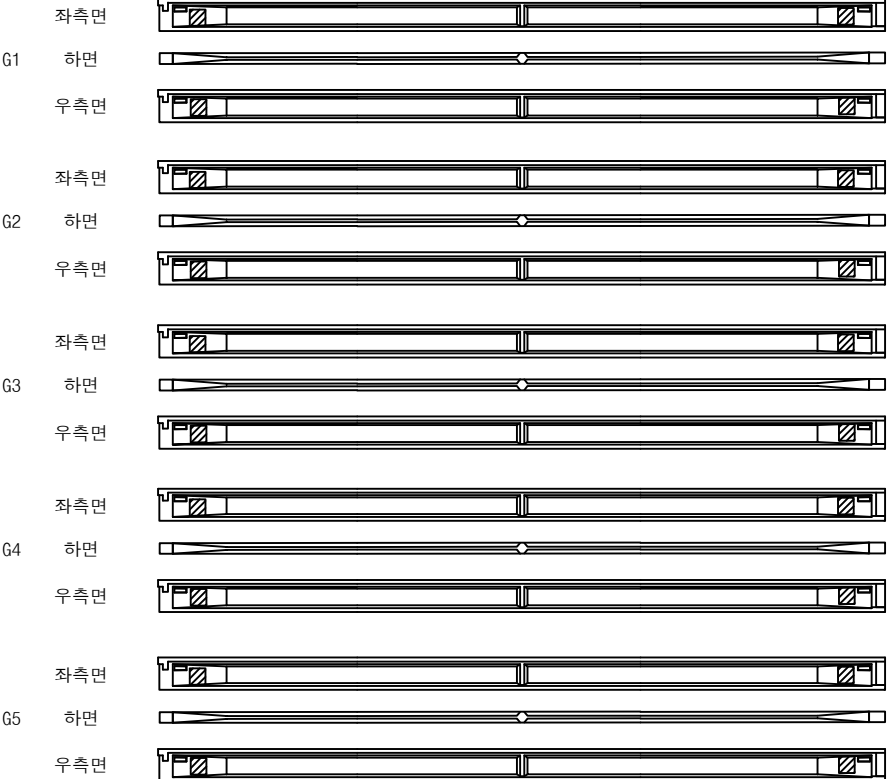
① 인양홀박락  
0.2X0.2X10EA

② 인양홀박락  
0.2X0.2X10EA

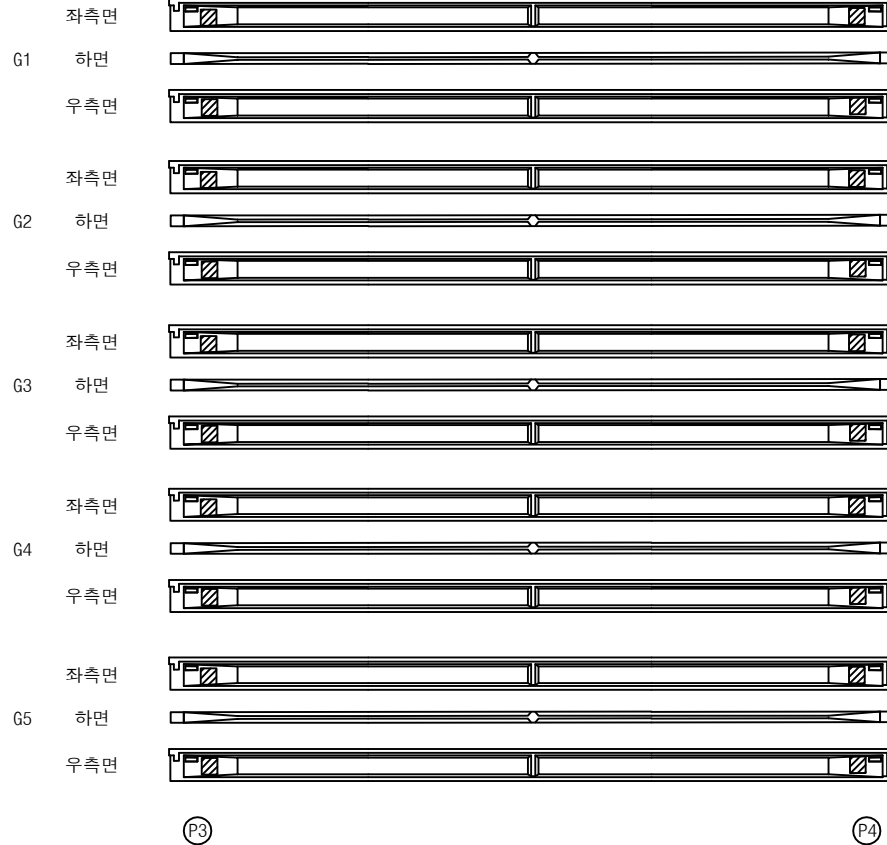
① 인양홀박락  
0.2X0.2X10EA② 인양홀박락  
0.2X0.2X10EA

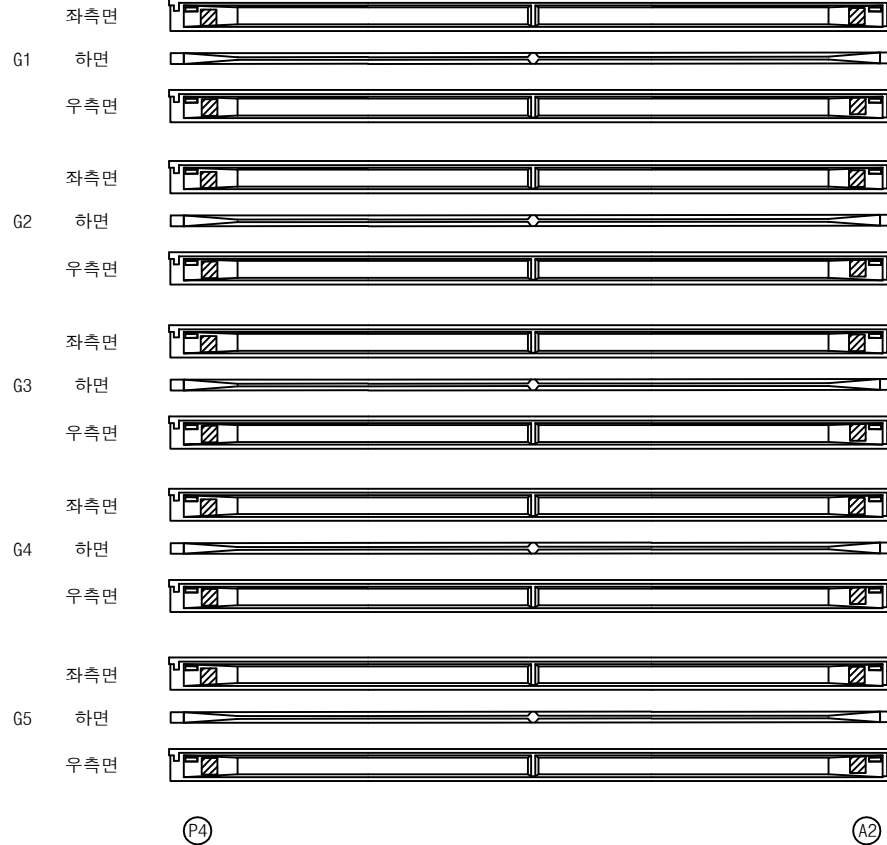
① 인양홀박락  
0.2X0.2X10EA② 인양홀박락  
0.2X0.2X10EA

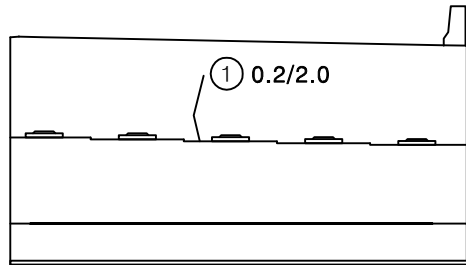
| 번호 | 손상내용 | 손상현황 | | | | | | 비 고 |
|---|---|---|---|---|---|---|---|---|
| 1 | 균열 | 0.2 | 2.0 | | 2.00 | m | 1 | |

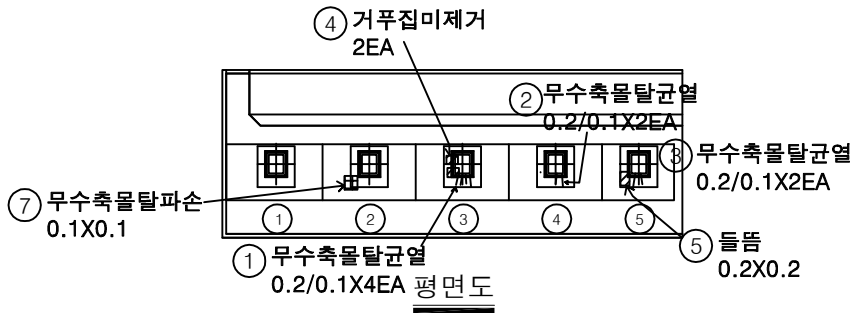
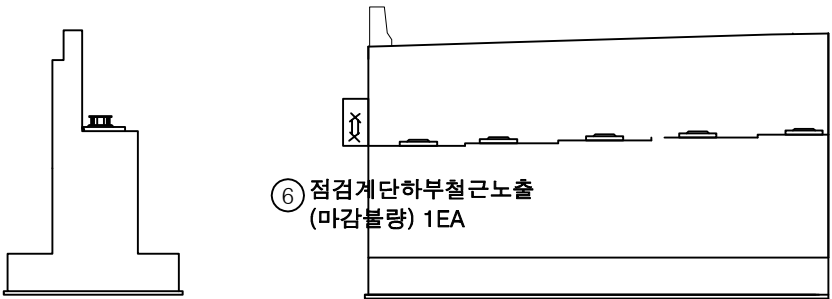
날개벽

| 번호 | 손상내용 | 손상현황 | | | | | | 비 고 |
|---|---|---|---|---|---|---|---|---|
| 1 | 무수축물탈균열 | 0.2 | 0.1 | | 0.40 | m | 4 | |
| 2 | 무수축물탈균열 | 0.2 | 0.1 | | 0.20 | m | 2 | |
| 3 | 무수축물탈균열 | 0.2 | 0.1 | | 0.20 | m | 2 | |

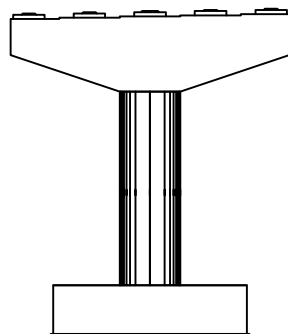
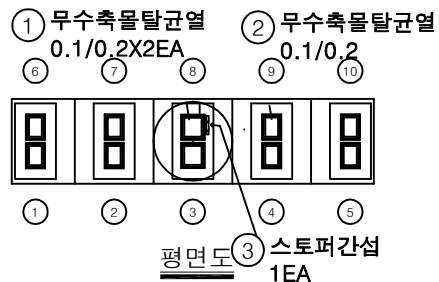
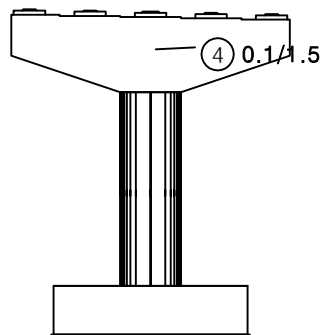
| 번호 | 손상내용 | 손상현황 | | | | | | 비 고 |
|---|---|---|---|---|---|---|---|---|
| 1 | 무수축물탈균열 | 0.1 | 0.2 | | 0.40 | m | 2 | |
| 2 | 무수축물탈균열 | 01 | 0.2 | | 0.20 | m | 1 | |
| 4 | 균열 | 0.1 | 1.5 | | 1.50 | m | 1 | |

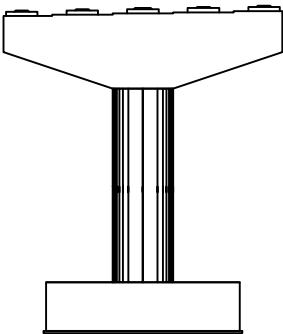
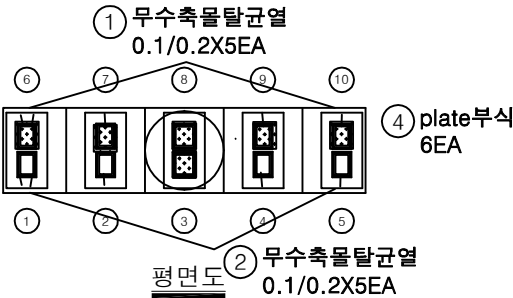
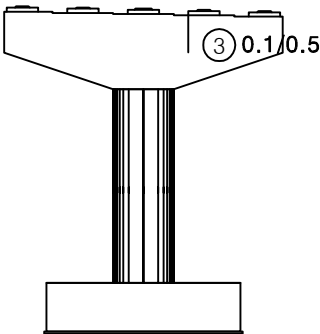
| 번호 | 손상내용 | 손상현황 | | | | | | 비 고 |
|---|---|---|---|---|---|---|---|---|
| 1 | 무수축물탈균열 | 0.1 | 0.2 | | 1.00 | m | 5 | |
| 2 | 무수축물탈균열 | 0.1 | 0.2 | | 1.00 | m | 5 | |
| 3 | 균열 | 0.1 | 0.5 | | 0.50 | m | 1 | |
| 4 | plate부식 | | | | 6.00 | EA | 6 | |

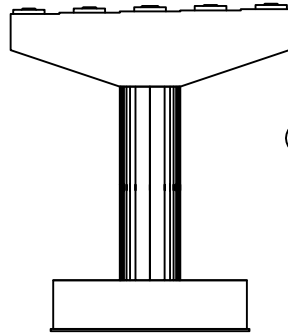
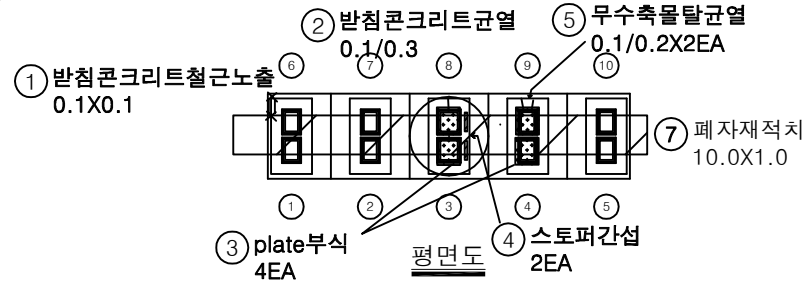
| 번호 | 손상내용 | 손상현황 | | | | | | 비 고 |
|---|---|---|---|---|---|---|---|---|
| 2 | 받침콘크리트균열 | 0.1 | 0.3 | | 0.30 | m | 1 | |
| 3 | plate부식 | | | | 2.00 | EA | 2 | |
| 5 | 무수축물탈균열 | 0.1 | 0.2 | | 0.40 | m | 2 | |
| 6 | 망상균열 | | 10.0 | 0.5 | 5.00 | m <sup>2</sup> | 1 | |
| 8 | 누수흔적 | | 0.5 | 2.0 | 4.00 | m <sup>2</sup> | 4 | |

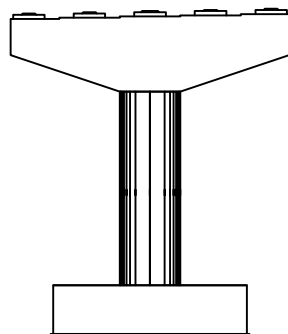
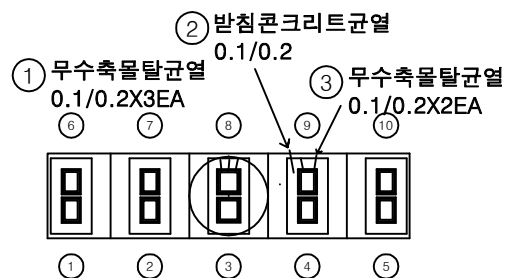
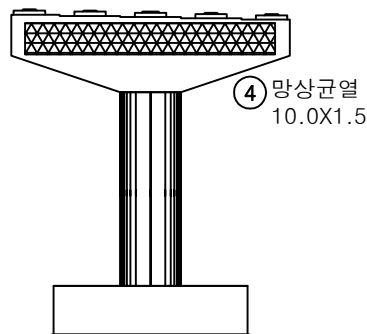
| 번호 | 손상내용 | 손상현황 | | | | | | 비고 |
|---|---|---|---|---|---|---|---|---|
| 1 | 무수축물탈균열 | 0.1 | 0.2 | | 0.60 | m | 3 | |
| 2 | 받침콘크리트균열 | 0.1 | 0.2 | | 0.20 | m | 1 | |
| 3 | 무수축물탈균열 | 0.1 | 0.2 | | 0.40 | m | 2 | |
| 4 | 망상균열 | | 10.0 | 1.5 | 15.00 | m <sup>2</sup> | 1 | |

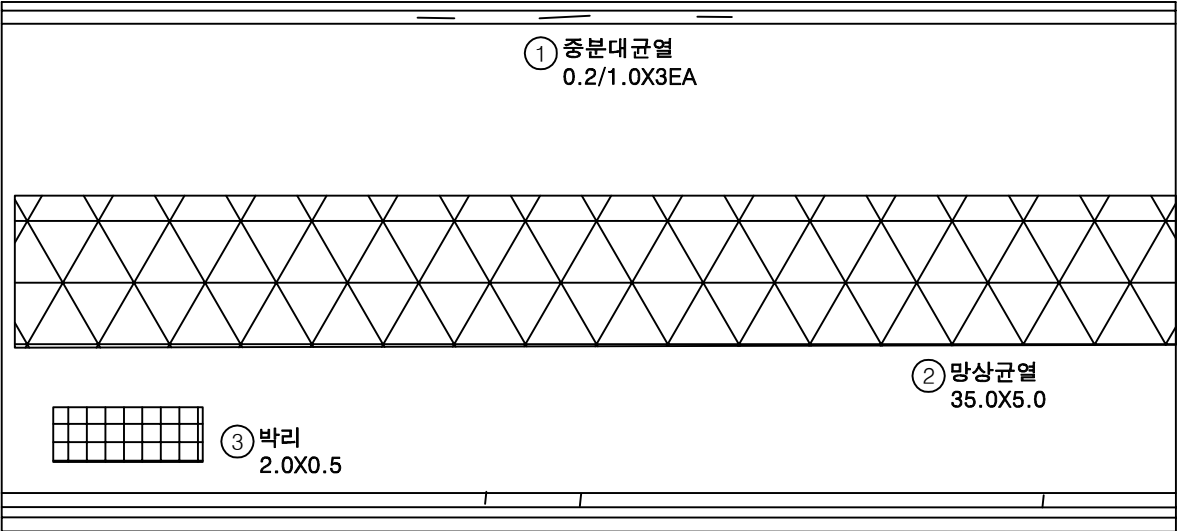
| 번호 | 손상내용 | 손상현황 | | | | | | 비 고 |
|---|---|---|---|---|---|---|---|---|
| 1 | 중분대균열 | 0.2 | 1.0 | | 3.00 | m | 3 | |
| 2 | 망상균열 | | 35.0 | 5.0 | 175.00 | m <sup>2</sup> | 1 | |
| 4 | 방호벽균열 | 0.2 | 1.0 | | 3.00 | m | 3 | |

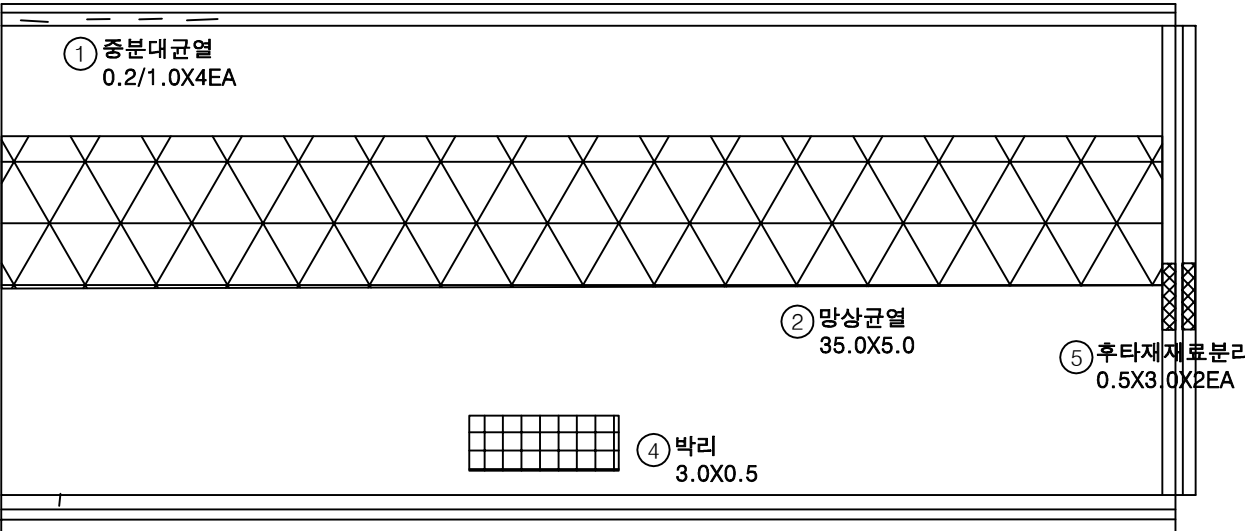
| 번호 | 손상내용 | 손상현황 | | | | | | 비 고 |
|---|---|---|---|---|---|---|---|---|
| 1 | 중분대균열 | 0.2 | 1.0 | | 4.00 | m | 4 | |
| 2 | 망상균열 | | 35.0 | 5.0 | 175.00 | m <sup>2</sup> | 1 | |
| 3 | 방호벽균열 | 0.2 | 1.0 | | 1.00 | m | 1 | |

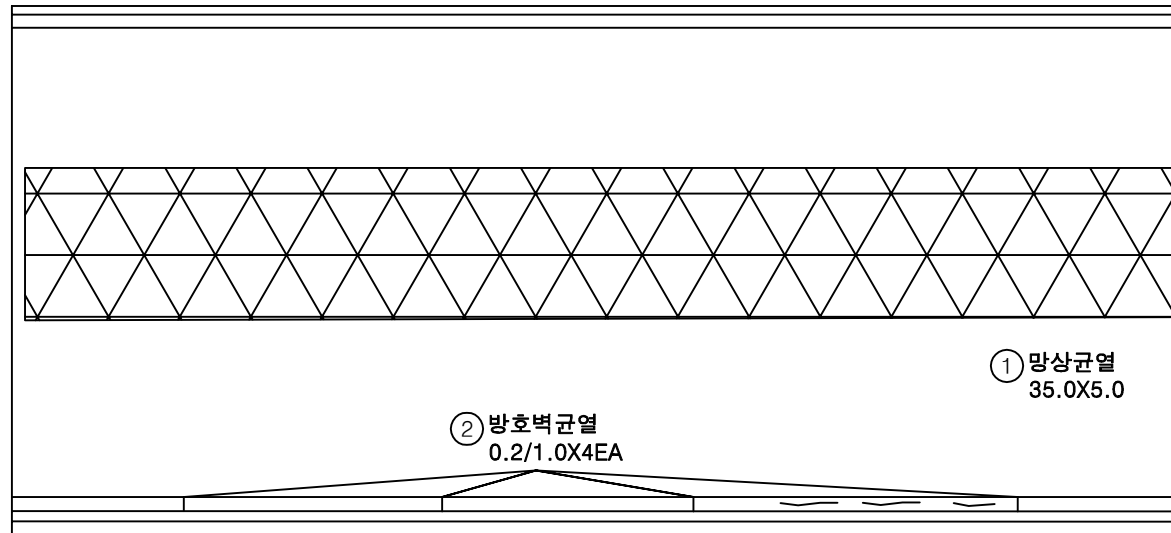
| 번호 | 손상내용 | 손상현황 | | | | | | 비고 |
|---|---|---|---|---|---|---|---|---|
| 1 | 망상균열 | | 35.0 | 5.0 | 175.00 | m <sup>2</sup> | 1 | |
| 2 | 방호벽균열 | 0.2 | 1.0 | | 4.00 | m | 4 | |
| 3 | 방호벽균열 | 0.2 | 1.0 | | 2.00 | m | 2 | |
| 4 | 방호벽균열 | 0.2 | 0.5 | | 0.50 | m | 1 | |

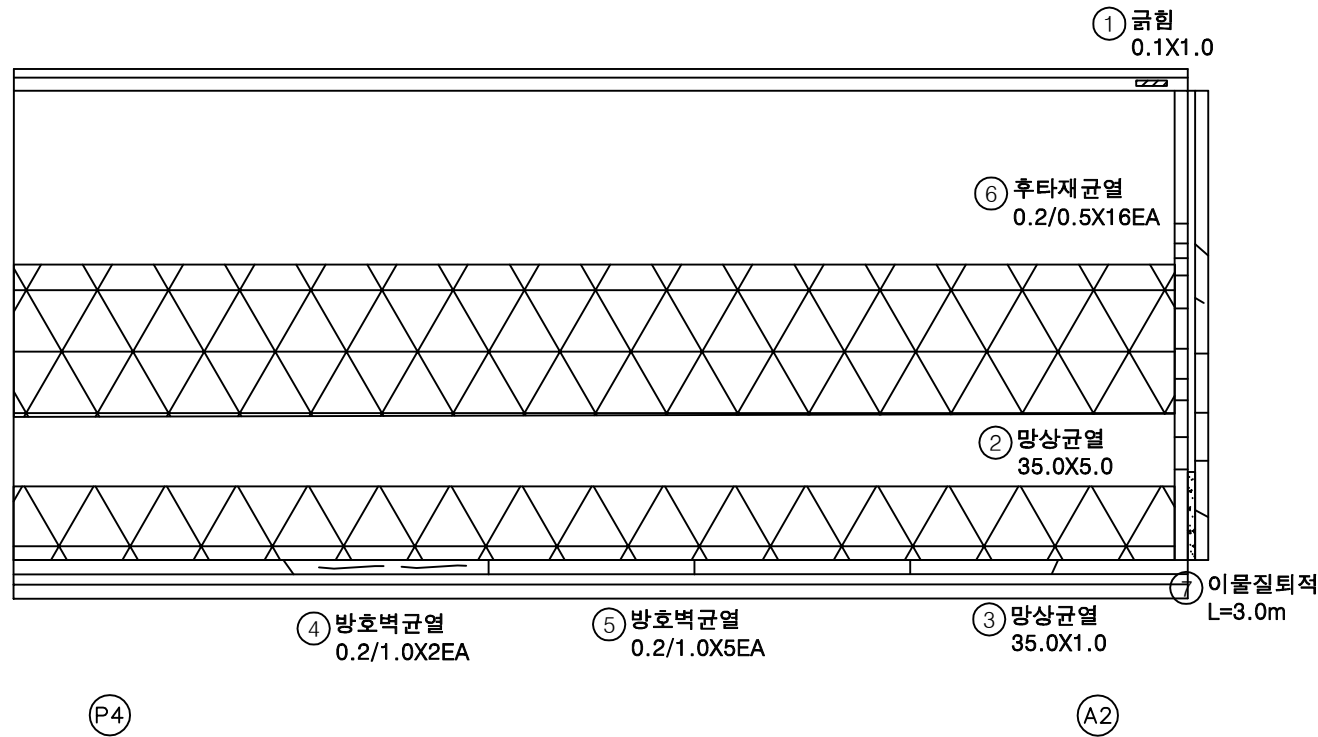
| 번호 | 손상내용 | 손상현황 | | | | | | 비 고 |
|---|---|---|---|---|---|---|---|---|
| 2 | 망상균열 | | 35.0 | 5.0 | 175.00 | m <sup>2</sup> | 1 | |
| 3 | 망상균열 | | 35.0 | 1.0 | 35.00 | m <sup>2</sup> | 1 | |
| 4 | 방호벽균열 | 0.2 | 1.0 | | 2.00 | m | 2 | |
| 5 | 방호벽균열 | 0.2 | 1.0 | | 5.00 | m | 5 | |
| 6 | 후타재균열 | 0.2 | 0.5 | | 8.00 | m | 16 | |

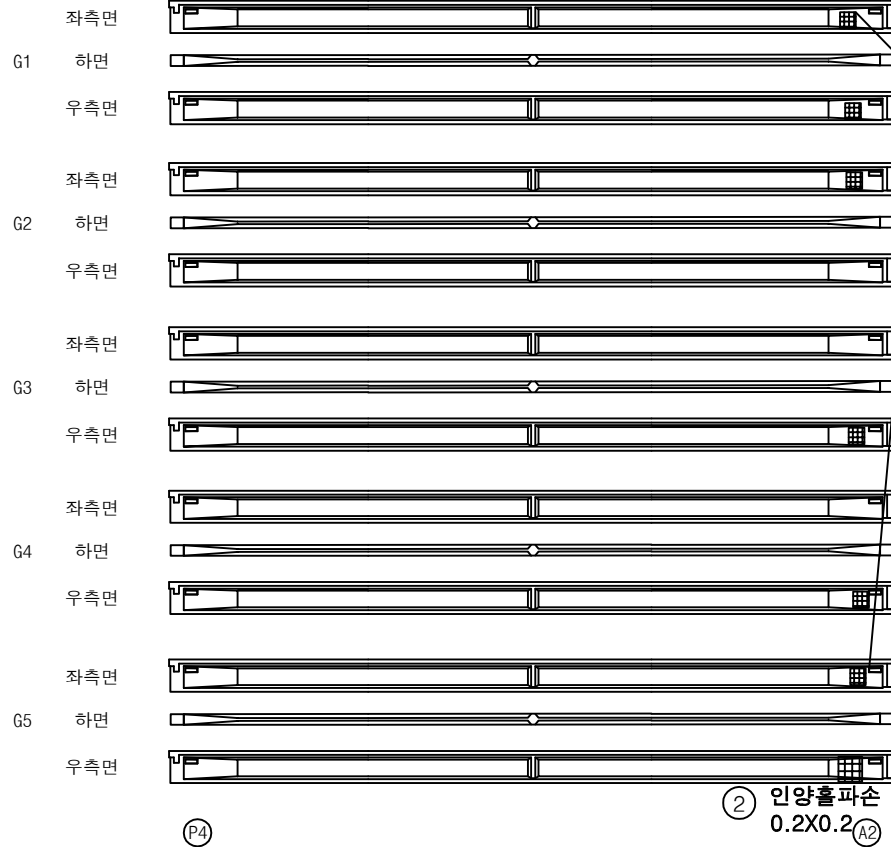
① 인양홀파손  
0.1X0.1X6EA② 인양홀파손  
0.2X0.2 (A2)

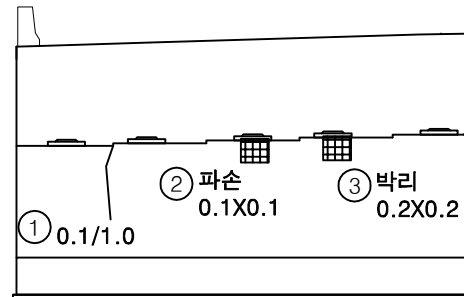
날개벽

| 번호 | 손상내용 | 손상현황 | | | | | | 비 고 |
|---|---|---|---|---|---|---|---|---|
| 1 | 균열 | 0.1 | 1.0 | | 1.00 | m | 1 | |
| 5 | plate부식 | | | | 1.00 | EA | 1 | |

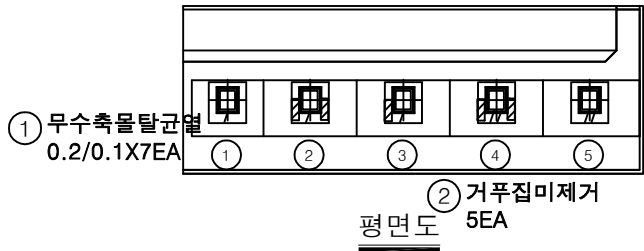
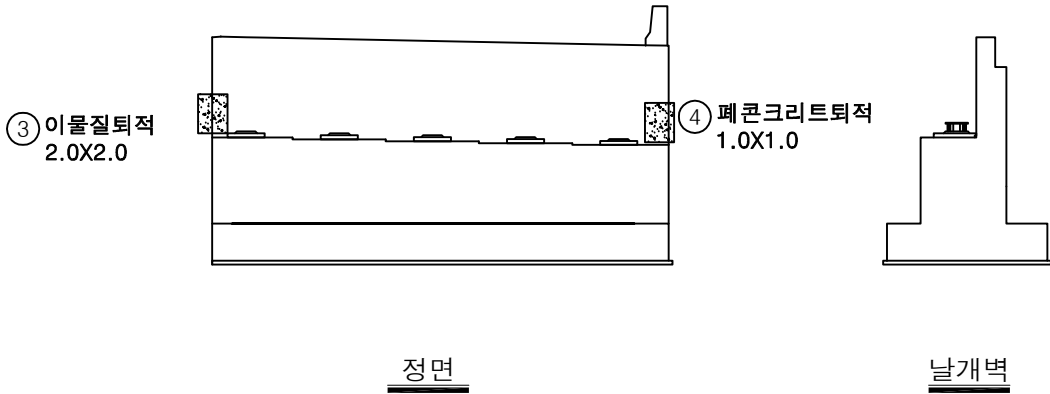
| 번호 | 손상내용 | 손상현황 | | | | | | 비 고 |
|---|---|---|---|---|---|---|---|---|
| 1 | 무수축물탈균열 | 0.2 | 0.1 | | 0.70 | m | 7 | |

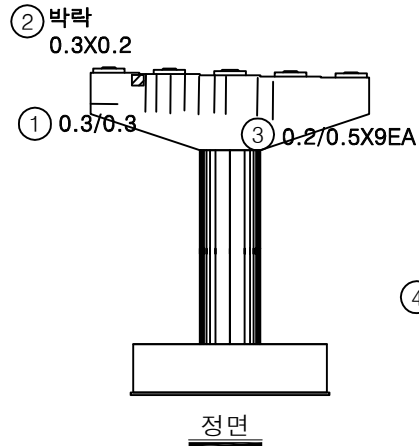
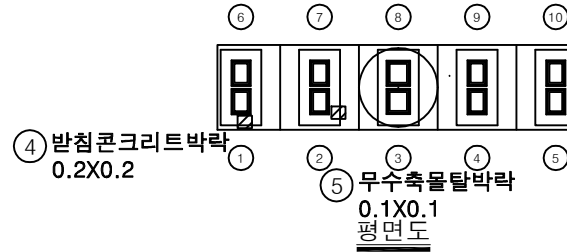
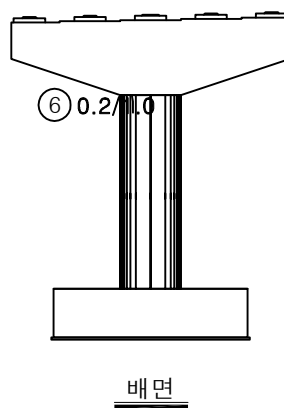
| 번호 | 손상내용 | 손상현황 | | | | | | 비 고 |
|---|---|---|---|---|---|---|---|---|
| 1 | 균열 | 0.3 | 0.3 | | 0.30 | m | 1 | |
| 3 | 균열 | 0.2 | 0.5 | | 4.50 | m | 9 | |
| 6 | 균열 | 0.2 | 1.0 | | 1.00 | m | 1 | |

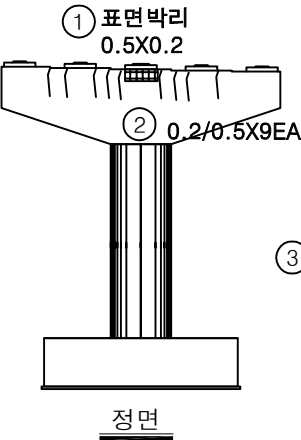
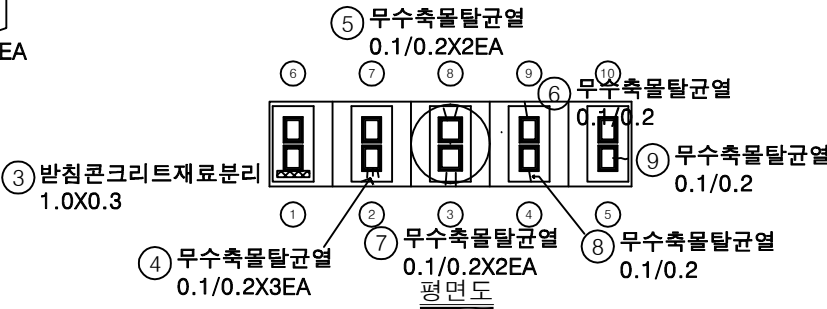
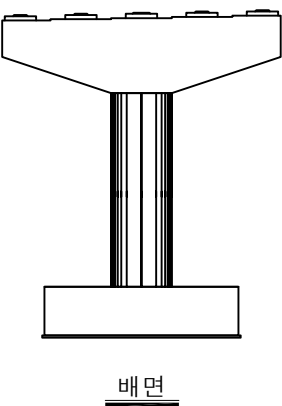
| 번호 | 손상내용 | 손상현황 | | | | | | 비 고 |
|---|---|---|---|---|---|---|---|---|
| 2 | 균열 | 0.2 | 0.5 | | 4.50 | m | 9 | |
| 4 | 무수축물탈균열 | 0.1 | 0.2 | | 0.60 | m | 3 | |
| 5 | 무수축물탈균열 | 0.1 | 0.2 | | 0.40 | m | 2 | |
| 6 | 무수축물탈균열 | 0.1 | 0.2 | | 0.20 | m | 1 | |
| 7 | 무수축물탈균열 | 0.1 | 0.2 | | 0.40 | m | 2 | |
| 8 | 무수축물탈균열 | 0.1 | 0.2 | | 0.20 | m | 1 | |
| 9 | 무수축물탈균열 | 0.1 | 0.2 | | 0.20 | m | 1 | |

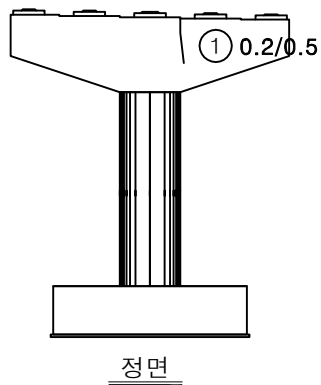
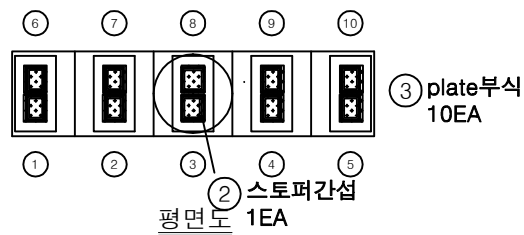
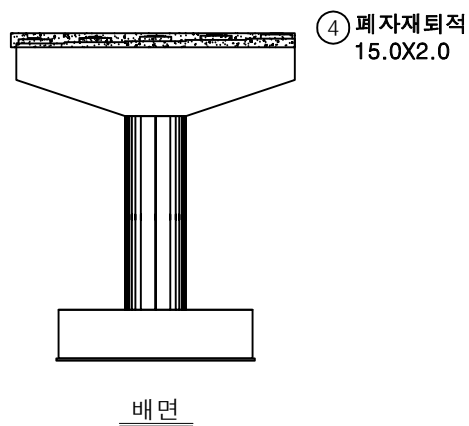
| 번호 | 손상내용 | 손상현황 | | | | | | 비 고 |
|---|---|---|---|---|---|---|---|---|
| 1 | 균열 | 0.2 | 0.5 | | 0.50 | m | 1 | |
| 3 | plate부식 | | | | 10.00 | EA | 10 | |

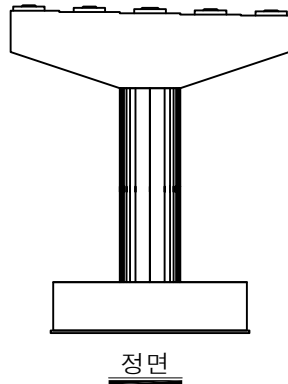
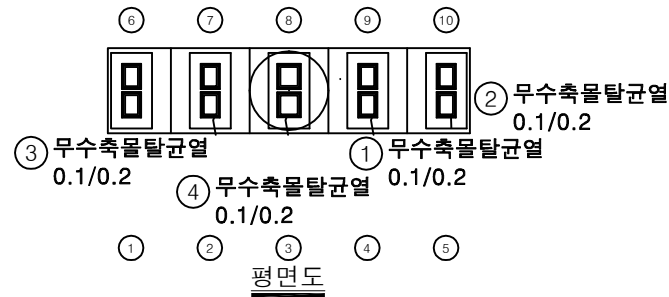
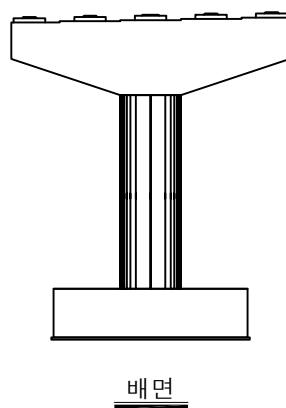
| 번호 | 손상내용 | 손상현황 | | | | | | 비 고 |
|---|---|---|---|---|---|---|---|---|
| 1 | 무수축물탈균열 | 0.1 | 0.2 | | 0.20 | m | 1 | |
| 2 | 무수축물탈균열 | 0.1 | 0.2 | | 0.20 | m | 1 | |
| 3 | 무수축물탈균열 | 0.1 | 0.2 | | 0.20 | m | 1 | |
| 4 | 무수축물탈균열 | 0.1 | 0.2 | | 0.20 | m | 1 | |
