상주영천고속도로 시설물 안전·하자점검 및 성능평가 용역  
(2023년 상반기 정기안전점검)

# 외 관 조 사 망 도

중들교

2023.04

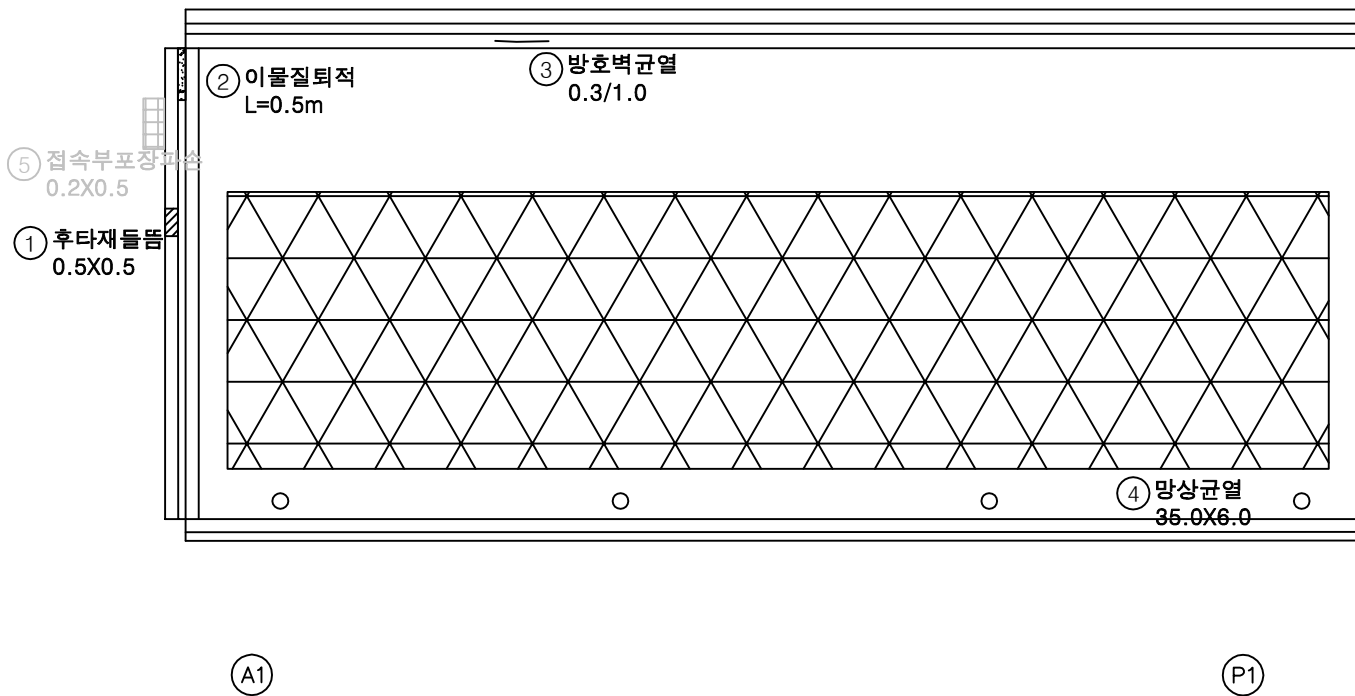
ID : 중들교 슬래브상면 S1 (상주방향)

| 번호 | 손상내용 | 손상현황 | | | | | | 비 고 |
|---|---|---|---|---|---|---|---|---|
| 1 | 후타재들뜸 | | 0.5 | 0.5 | 0.25 | m <sup>2</sup> | 1 | |
| 2 | 이물질퇴적 | | 0.5 | | 0.50 | m | 1 | |
| 3 | 방호벽균열 | 0.3 | 1.0 | | 1.00 | m | 1 | |
| 4 | 망상균열 | | 35.0 | 6.0 | 210.00 | m <sup>2</sup> | 1 | |
| 5 | 접속부포장피손 | | 0.2 | 0.5 | 0.10 | m <sup>2</sup> | 1 | 21'상 보수 |

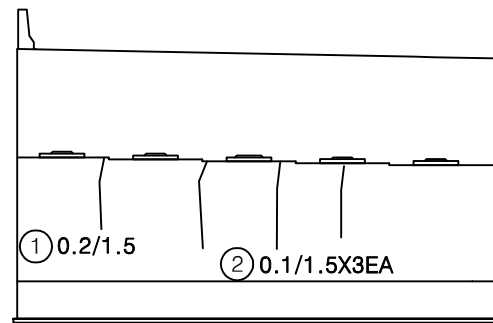
| 번호 | 손상내용 | 손상현황 | | | | | | 비 고 |
|---|---|---|---|---|---|---|---|---|
| 1 | 균열 | 0.2 | 1.5 | | 1.50 | m | 1 | |
| 2 | 균열 | 0.1 | 1.5 | | 4.50 | m | 3 | |

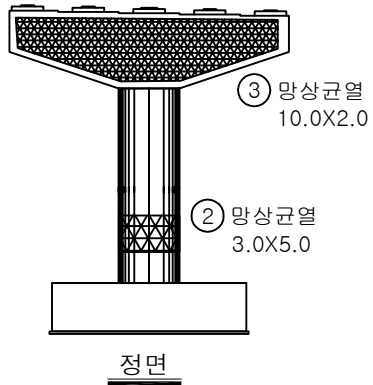
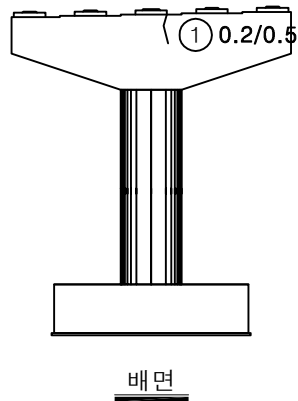
| 번호 | 손상내용 | 손상현황 | | | | | | 비 고 |
|---|---|---|---|---|---|---|---|---|
| 1 | 균열 | 0.2 | 0.5 | 0.50 | m | | 1 | |
| 2 | 망상균열 | | 3.0 | 5.0 | 15.00 | m <sup>2</sup> | 1 | |
| 3 | 망상균열 | | 10.0 | 2.0 | 20.00 | m <sup>2</sup> | 1 | |

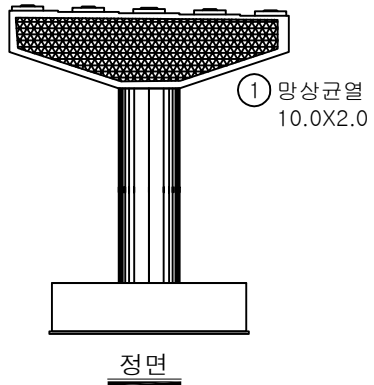
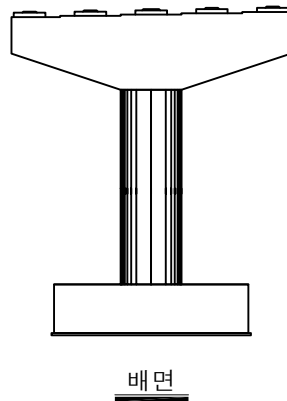
| 번호 | 손상내용 | 손상현황 | | | | | | 비 고 |
|---|---|---|---|---|---|---|---|---|
| 1 | 망상균열 | | 10.0 | 2.0 | 20.00 | m <sup>2</sup> | 1 | |

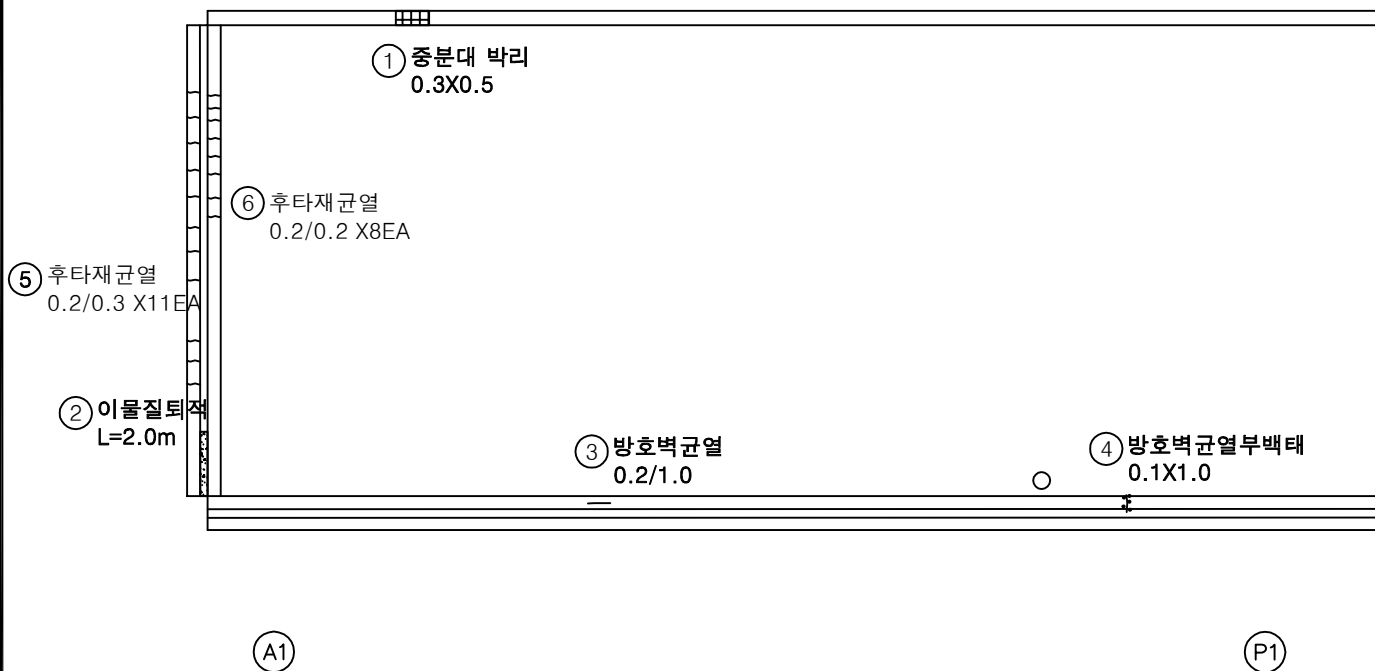
| 번호 | 손상내용 | 손상현황 | | | | | | 비 고 |
|---|---|---|---|---|---|---|---|---|
| 3 | 방호벽균열 | 0.2 | 1.0 | | 1.00 | m | 1 | |
| 4 | 방호벽균열부백태 | | 0.1 | 1.0 | 0.10 | m <sup>2</sup> | 1 | |
| 5 | 후타재균열 | 0.2 | 0.3 | | 3.30 | m | 11 | |
| 6 | 후타재균열 | 0.2 | 0.2 | | 1.60 | m | 8 | |

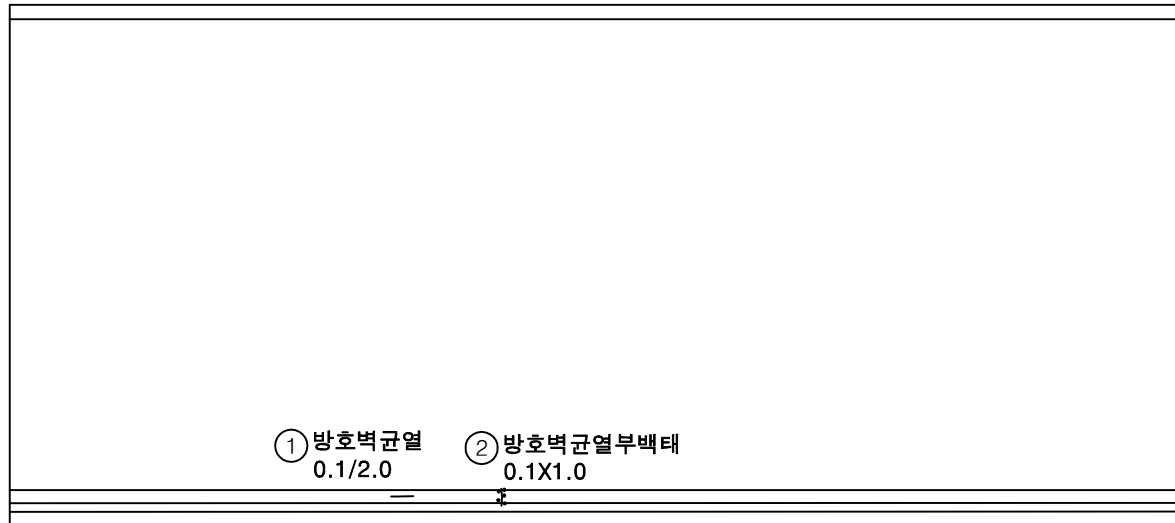
| 번호 | 손상내용 | 손상현황 | | | | | | 비 고 |
|---|---|---|---|---|---|---|---|---|
| 1 | 방호벽균열 | 0.1 | 2.0 | | 2.00 | m | 1 | |
| 2 | 방호벽균열부백태 | | 0.1 | 1.0 | 0.10 | m <sup>2</sup> | 1 | |

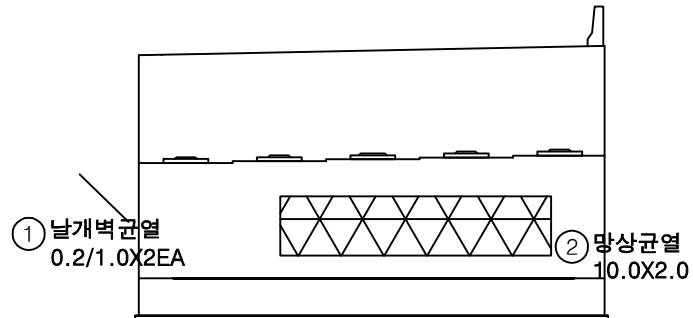
| 번호 | 손상내용 | 손상현황 | | | | | | 비 고 |
|---|---|---|---|---|---|---|---|---|
| 1 | 날개벽균열 | 0.2 | 1.0 | | 2.00 | m | 2 | |
| 2 | 망상균열 | | 10.0 | 2.0 | 20.00 | m <sup>2</sup> | 1 | |

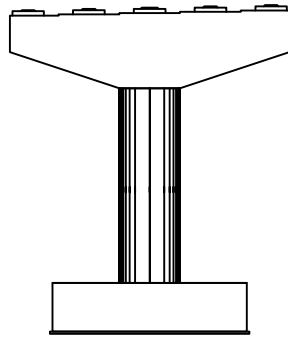
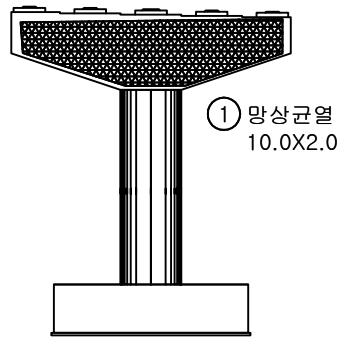
| 번호 | 손상내용 | 손상현황 | | | | | | 비 고 |
|---|---|---|---|---|---|---|---|---|
| 1 | 망상균열 | | 10.0 | 2.0 | 20.00 | m <sup>2</sup> | 1 | |

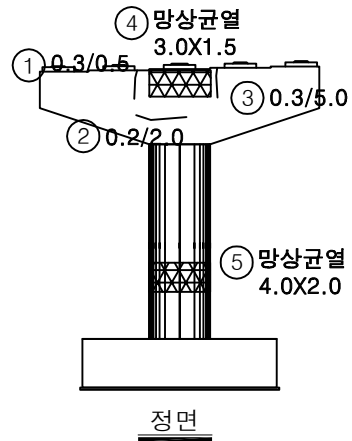
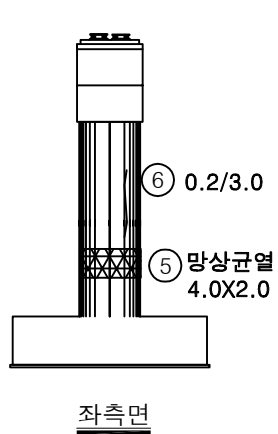
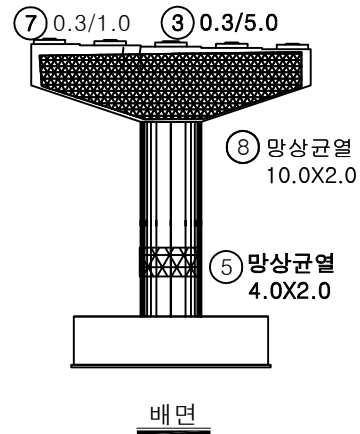
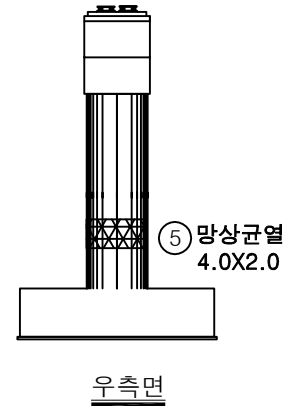
| 번호 | 손상내용 | 손상현황 | | | | | | 비 고 |
|---|---|---|---|---|---|---|---|---|
| 1 | 균열 | 0.3 | 0.5 | | 0.50 | m | 1 | |
| 2 | 균열 | 0.2 | 2.0 | | 2.00 | m | 1 | |
| 3 | 균열 | 0.3 | 5.0 | | 5.00 | m | 1 | 길이증가 |
| 4 | 망상균열 | | 3.0 | 1.5 | 4.50 | m <sup>2</sup> | 1 | |
| 5 | 망상균열 | | 4.0 | 2.0 | 8.00 | m <sup>2</sup> | 1 | |
| 6 | 균열 | 0.2 | 3.0 | | 3.00 | m | 1 | |
| 7 | 균열 | 0.3 | 1.0 | | 1.00 | m | 1 | |
| 8 | 망상균열 | | 10.0 | 2.0 | 20.00 | m <sup>2</sup> | 1 | |
