상주영천고속도로 시설물 안전·하자점검 및 성능평가 용역  
(2023년 상반기 정기안전점검)

# 외 관 조 사 망 도

화산JCT R-A교

2023.04

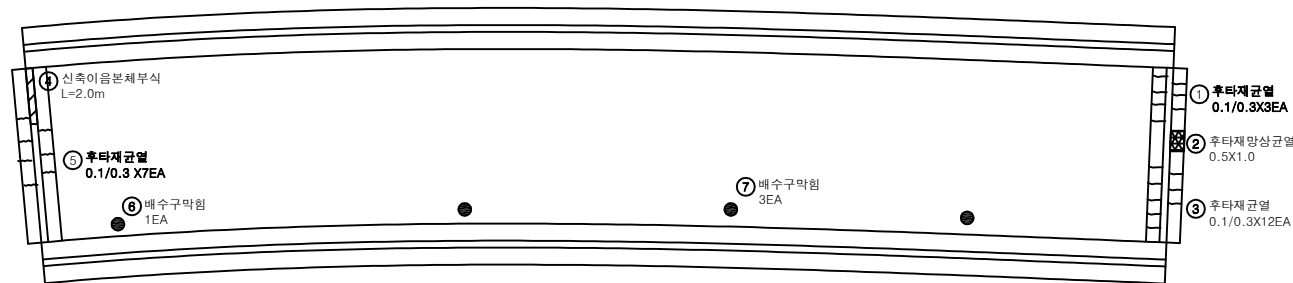
| 번호 | 손상내용 | 손상현황 | | | | | | 비 고 |
|---|---|---|---|---|---|---|---|---|
| 1 | 후타재균열 | 0.1 | 0.3 | | 0.90 | m | 3 | |
| 2 | 후타재망상균열 | | 0.5 | 1.0 | 0.50 | m <sup>2</sup> | 1 | |
| 3 | 후타재균열 | 0.1 | 0.3 | | 3.60 | m | 12 | |
| 4 | 신축이음본체부식 | | 2.0 | | 2.00 | m | 1 | |
| 5 | 후타재균열 | 0.1 | 0.3 | | 2.10 | m | 7 | |
| 6 | 배수구막힘 | | | | 1.00 | EA | 1 | |
| 7 | 배수구막힘 | | | | 3.00 | EA | 3 | 23상 신규 |

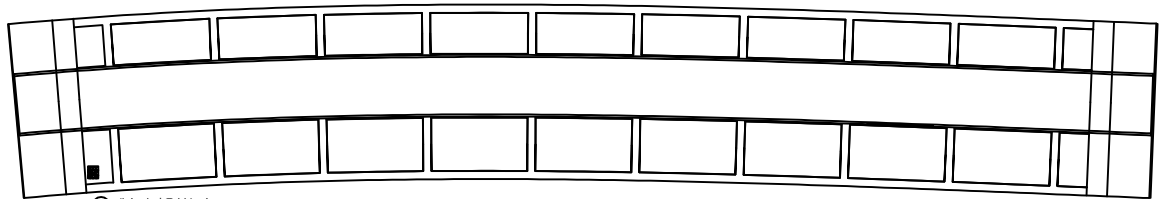
① 배수관이음부누수  
1EA

| 번호 | 손상내용 | 손상현황 | | | | | | 비 고 |
|---|---|---|---|---|---|---|---|---|
| 1 | 배수관이음부누수 | | | | 1.00 | EA | 1 | |

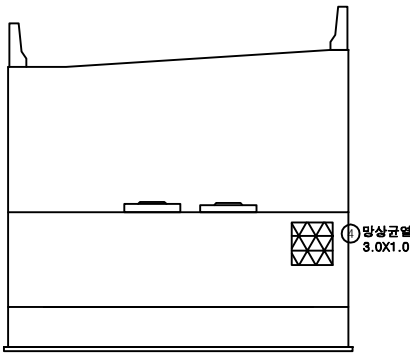
| 번호 | 손상내용 | 손상현황 | | | | | | 비 고 |
|---|---|---|---|---|---|---|---|---|
| 1 | 무수축물탈들뜸 | | 0.3 | 0.3 | 0.09 | m <sup>2</sup> | 1 | |
| 2 | 무수축물탈들뜸 | | 0.3 | 0.3 | 0.09 | m <sup>2</sup> | 1 | |
| 3 | 방청콘크리트재료분리 | | 0.1 | 0.1 | 0.01 | m <sup>2</sup> | 1 | |
| 4 | 망상균열 | | 3.0 | 1.0 | 3.00 | m <sup>2</sup> | 1 | |
| 5 | 무수축물탈들뜸 | | 0.3 | 0.3 | 0.09 | m <sup>2</sup> | 1 | |
| 6 | 무수축물탈들뜸 | | 0.3 | 0.3 | 0.09 | m <sup>2</sup> | 1 | |

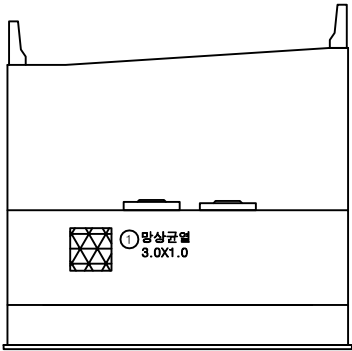
| 번호 | 손상내용 | 손상현황 | | | | | | 비 고 |
|---|---|---|---|---|---|---|---|---|
| 1 | 망상균열 | | 3.0 | 1.0 | 3.00 | m <sup>2</sup> | 1 | |
