상주영천고속도로 시설물 안전·하자점검 및 성능평가 용역  
(2023년 상반기 정기안전점검)

# 외 관 조 사 망 도

화산JCT R-A1교

2023.04

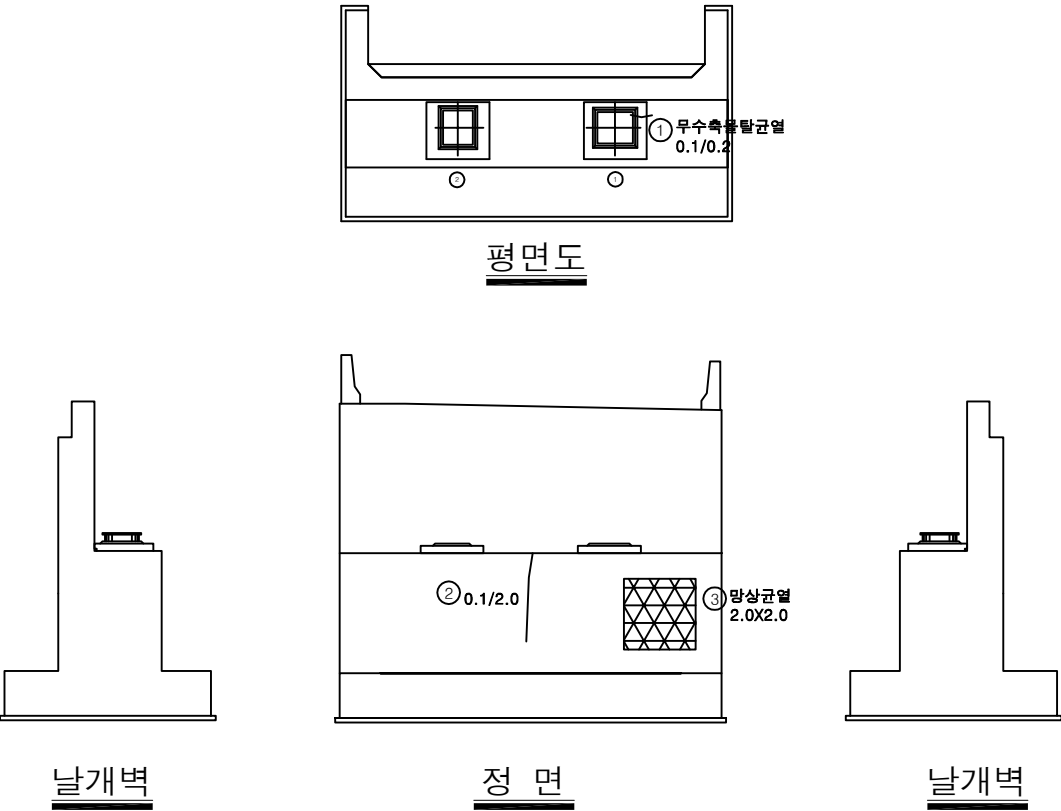
| 번호 | 손상내용 | 손상현황 | | | | | | 비 고 |
|---|---|---|---|---|---|---|---|---|
| 1 | 무수축물탈균열 | 0.1 | 0.2 | | 0.20 | m | 1 | |
| 2 | 균열 | 0.1 | 2.0 | | 2.00 | m | 1 | |
| 3 | 망상균열 | | 2.0 | 2.0 | 4.00 | m <sup>2</sup> | 1 | |
