상주영천고속도로 시설물 안전·하자점검 및 성능평가 용역  
(2023년 상반기 정기안전점검)

# 외 관 조 사 망 도

화산JCT R-H교

2023.04

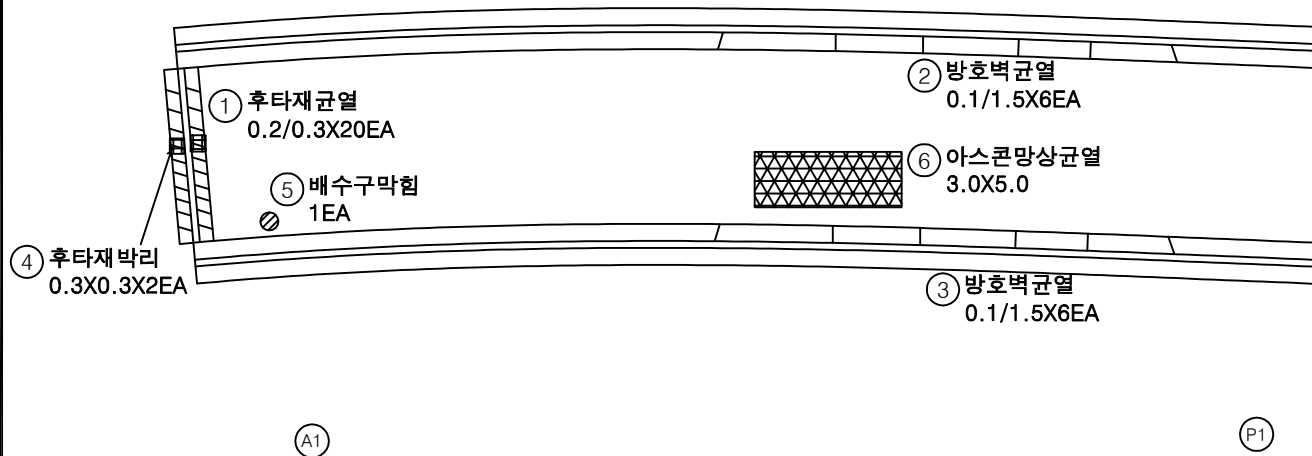
| | | | 01 |

| 번호 | 손상내용 | 손상현황 | | | | | | 비 고 |
|---|---|---|---|---|---|---|---|---|
| 1 | 후타재균열 | 0.2 | 0.3 | | 6.00 | m | 20 | |
| 2 | 방호벽균열 | 0.1 | 1.5 | | 9.00 | m | 6 | |
| 3 | 방호벽균열 | 0.1 | 1.5 | | 9.00 | m | 6 | |
| 4 | 후타재박리 | | 0.3 | 0.3 | 0.18 | m <sup>2</sup> | 2 | |
| 5 | 배수구막힘 | | | | 1.00 | EA | 1 | |
| 6 | 아스콘망상균열 | | 3.0 | 5.0 | 15.00 | m <sup>2</sup> | 1 | |

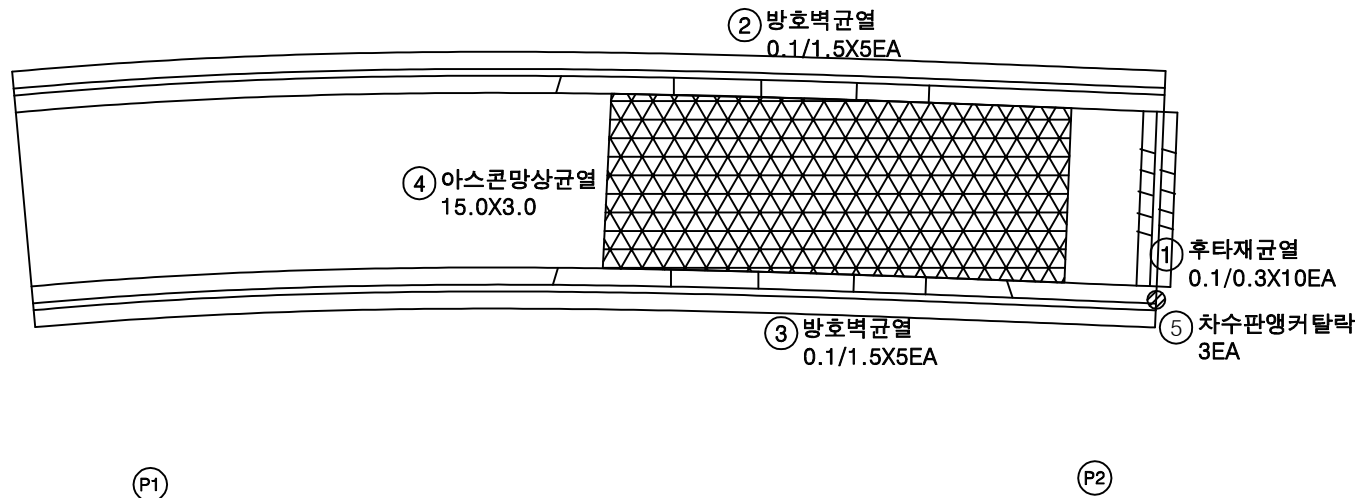
| | | | 02 |

| 번호 | 손상내용 | 손상현황 | | | | | | 비고 |
|---|---|---|---|---|---|---|---|---|
| 1 | 후타재균열 | 0.1 | 0.3 | | 3.00 | m | 10 | |
| 2 | 방호벽균열 | 0.1 | 1.5 | | 7.50 | m | 5 | |
| 3 | 방호벽균열 | 0.1 | 1.5 | | 7.50 | m | 5 | |
| 4 | 아스콘망상균열 | | 15.0 | 3.0 | 45.00 | m <sup>2</sup> | 1 | |
| 5 | 차수판앵커탈락 | | | | 3.00 | EA | 3 | |

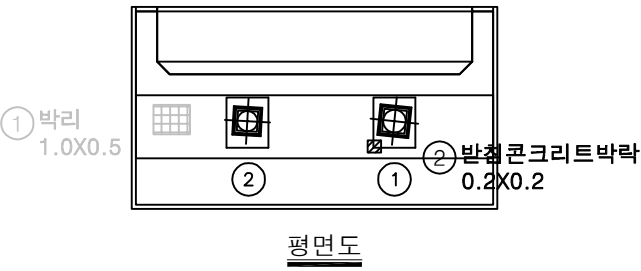
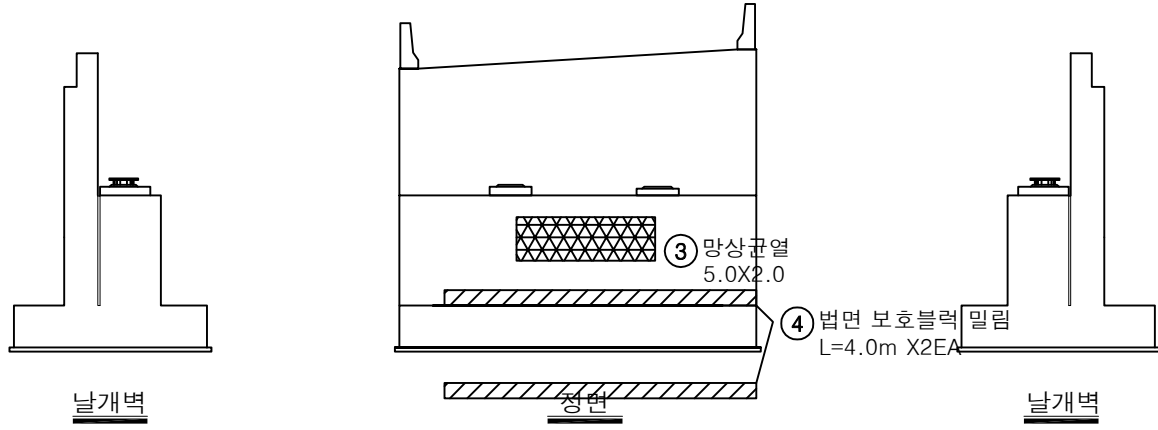
| | | | 09 |

| 번호 | 손상내용 | 손상현황 | | | | | 비 고 |
|---|---|---|---|---|---|---|---|
| 1 | 박리 | | 1.0 | 0.5 | 0.50 | m <sup>2</sup> | 1 21'하 보수 |
| 2 | 망상콘크리트박락 | | 0.2 | 0.2 | 0.04 | m <sup>2</sup> | 1 |
| 3 | 망상균열 | | 5.0 | 2.0 | 10.00 | m <sup>2</sup> | 1 |
| 4 | 법면 보도블럭 밀림 | | 4.0 | | 8.00 | m | 2 23'하 신규 |

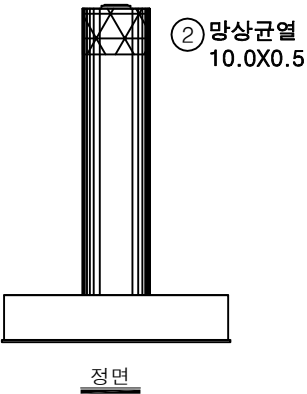
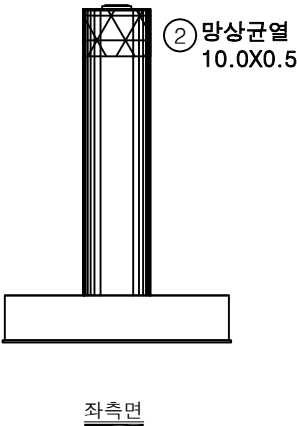
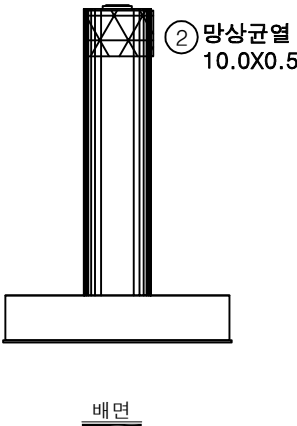
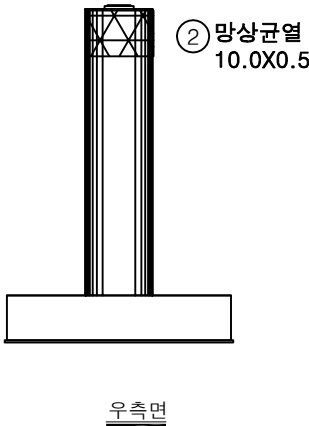
| 번호 | 손상내용 | 손상현황 | | | | | | 비 고 |
|---|---|---|---|---|---|---|---|---|
| 1 | 무수축물탈균열 | 0.1 | 0.1 | | 0.80 | m | 8 | |
| 2 | 망상균열 | | 10.0 | 0.5 | 5.00 | m <sup>2</sup> | 1 | |
