상주영천고속도로 시설물 안전·하자점검 및 성능평가 용역  
(2023년 상반기 정기안전점검)

# 외 관 조 사 망 도

가래실교

2023.04

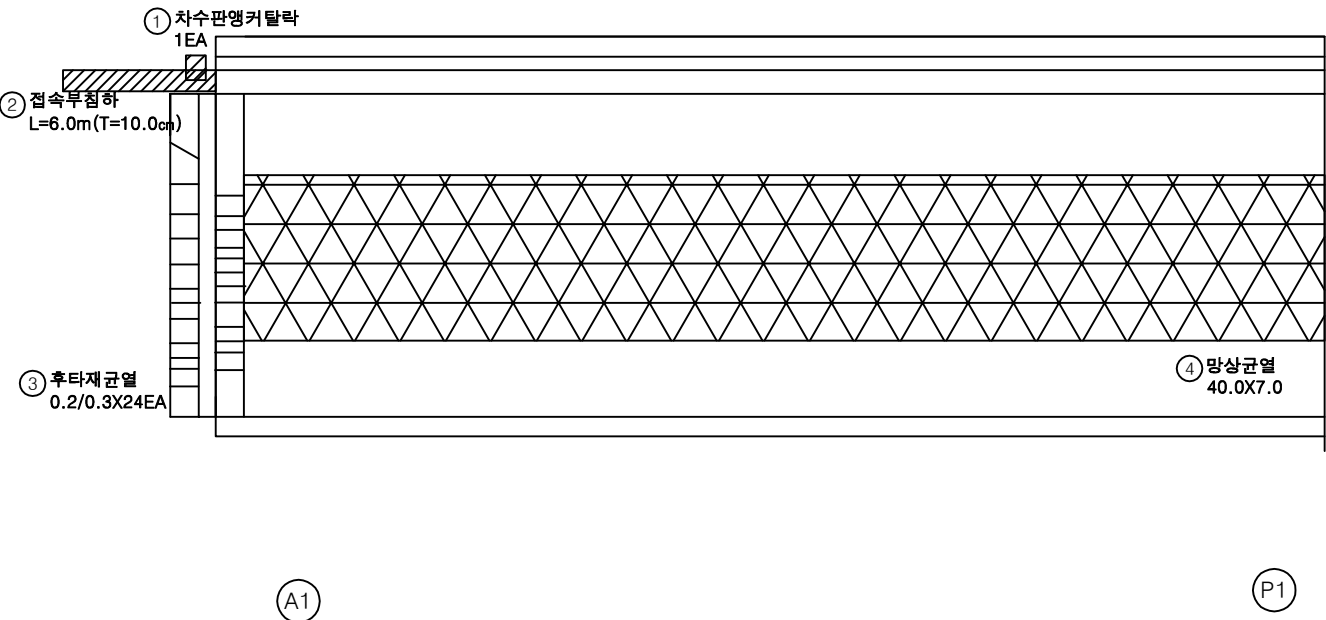
01

| 번호 | 손상내용 | 손상현황 | | | | | | 비 고 |
|---|---|---|---|---|---|---|---|---|
| 1 | 차수판앵커탈락 | | | | 1.00 | EA | 1 | |
| 2 | 접속부침하 | | 6.0 | | 6.00 | m | 1 | (T=10.0cm) |
| 3 | 후타재균열 | 0.2 | 0.3 | | 7.20 | m | 24 | |
| 4 | 망상균열 | | 40.0 | 7.0 | 280.00 | m <sup>2</sup> | 1 | |

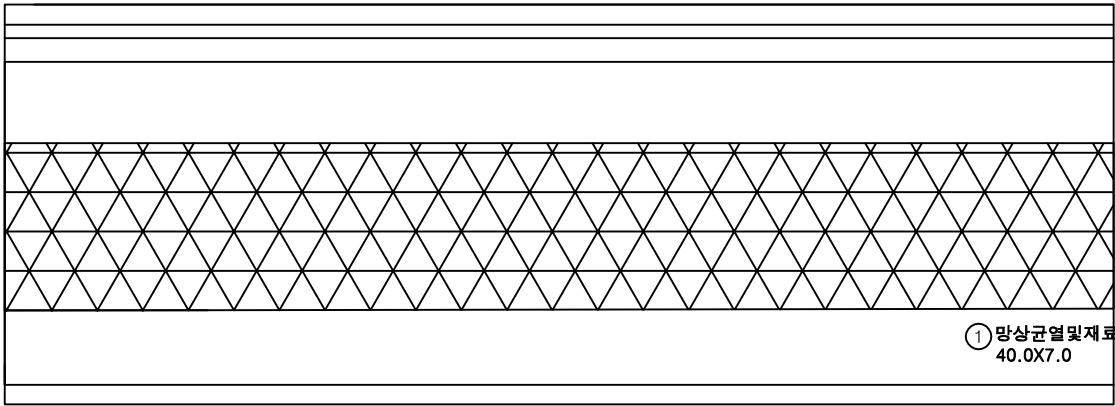
| 번호 | 손상내용 | 손상현황 | | | | | | 비 고 |
|---|---|---|---|---|---|---|---|---|
| 1 | 망상균열및재료분리 | | 40.0 | 7.0 | 280.00 | m <sup>2</sup> | 1 | |

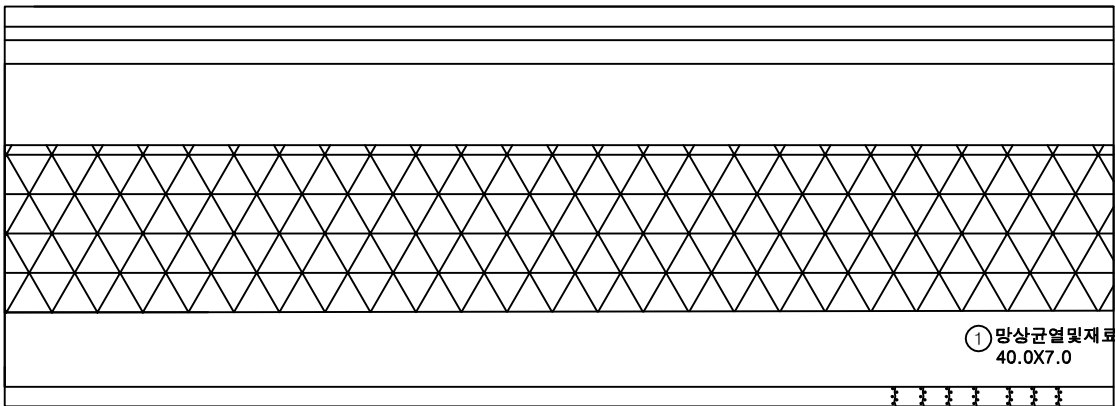
① 망상균열및재료분리  
40.0X7.0

② 중분대균열부백태  
0.2X1.0 X7EA

| 번호 | 손상내용 | 손상현황 | | | | | | 비 고 |
|---|---|---|---|---|---|---|---|---|
| 1 | 망상균열및재료분리 | | 40.0 | 7.0 | 280.00 | m <sup>2</sup> | 1 | |
| 2 | 중분대균열부백태 | | 0.2 | 1.0 | 1.40 | m <sup>2</sup> | 7 | |

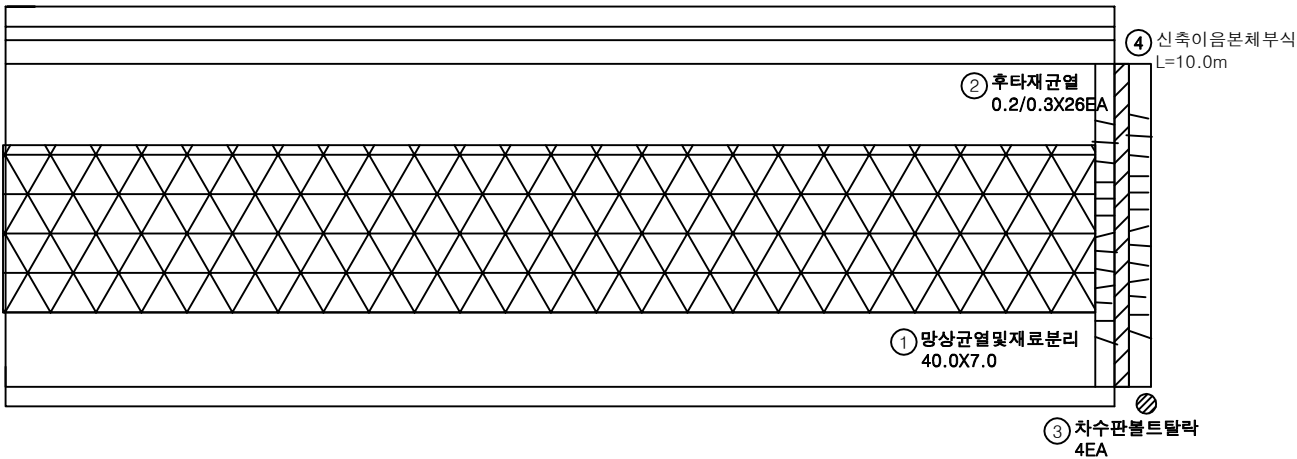
| 번호 | 손상내용 | 손상현황 | | | | | | 비 고 |
|---|---|---|---|---|---|---|---|---|
| 1 | 망상균열및재료분리 | | 40.0 | 7.0 | 280.00 | m <sup>2</sup> | 1 | |
| 2 | 후타재균열 | 0.2 | 0.3 | | 7.80 | m | 26 | |
| 4 | 신축이음본체부식 | | 10.0 | | 10.00 | m | 1 | |

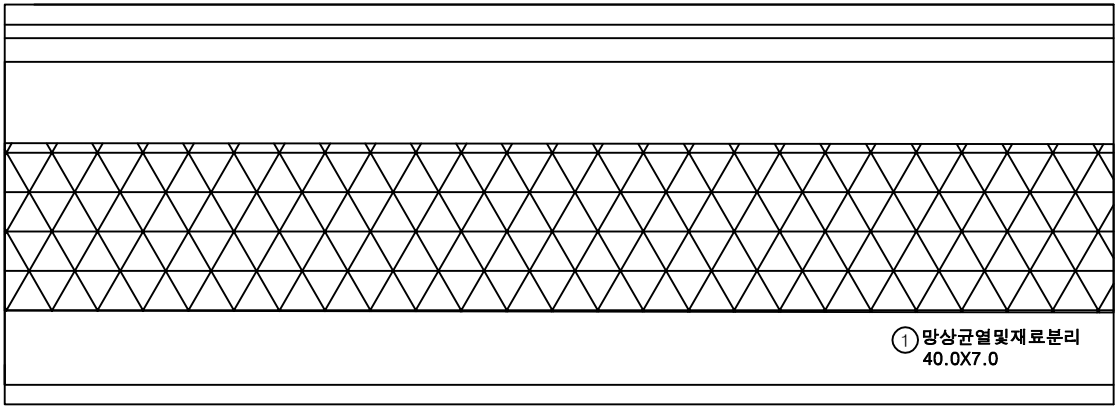
| 번호 | 손상내용 | 손상현황 | | | | | | 비 고 |
|---|---|---|---|---|---|---|---|---|
| 1 | 망상균열및재료분리 | | 40.0 | 7.0 | 280.00 | m <sup>2</sup> | 1 | |

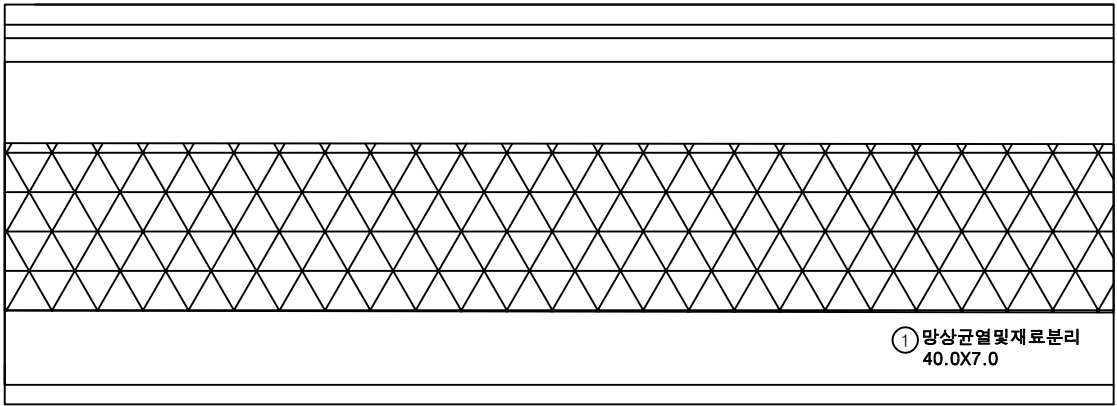
| 번호 | 손상내용 | 손상현황 | | | | | | 비 고 |
|---|---|---|---|---|---|---|---|---|
| 1 | 망상균열및재료분리 | | 40.0 | 7.0 | 280.00 | m <sup>2</sup> | 1 | |

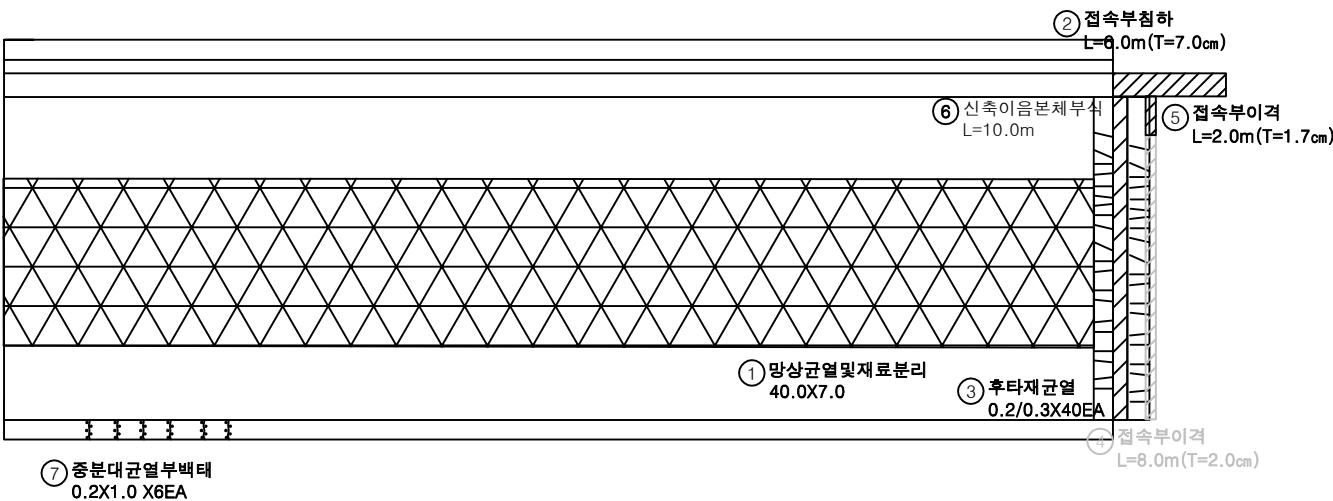
| 번호 | 손상내용 | 손상현황 | | | | | | 비 고 |
|---|---|---|---|---|---|---|---|---|
| 1 | 망상균열및재료분리 | | 40.0 | 7.0 | 280.00 | m <sup>2</sup> | 1 | |
| 3 | 후타재균열 | 0.2 | 0.3 | | 12.00 | m | 40 | |
| 6 | 신축이음본체부식 | | 10.0 | | 10.00 | m | 1 | |
| 7 | 중분대균열부백태 | | 0.2 | 1.0 | 1.20 | m <sup>2</sup> | 6 | |

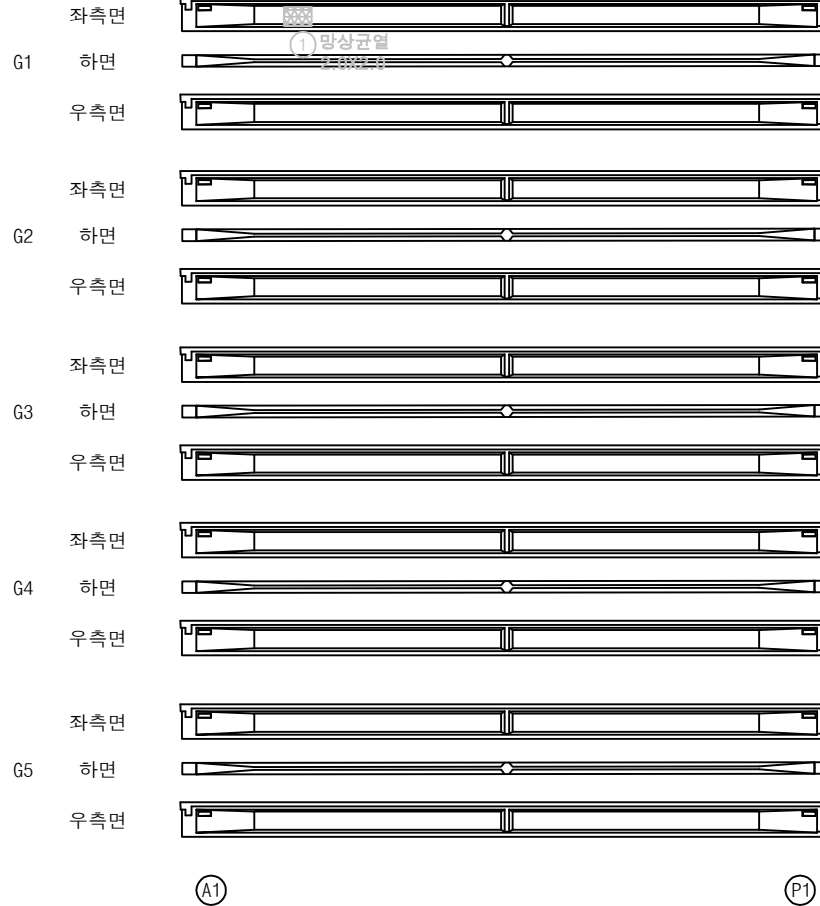
| 번호 | 손상내용 | 손상현황 | | | | | | 비 고 |
|---|---|---|---|---|---|---|---|---|
| 1 | 망상균열 | | 2.0 | 2.0 | 4.00 | m <sup>2</sup> | 1 | 21'하 보수 |

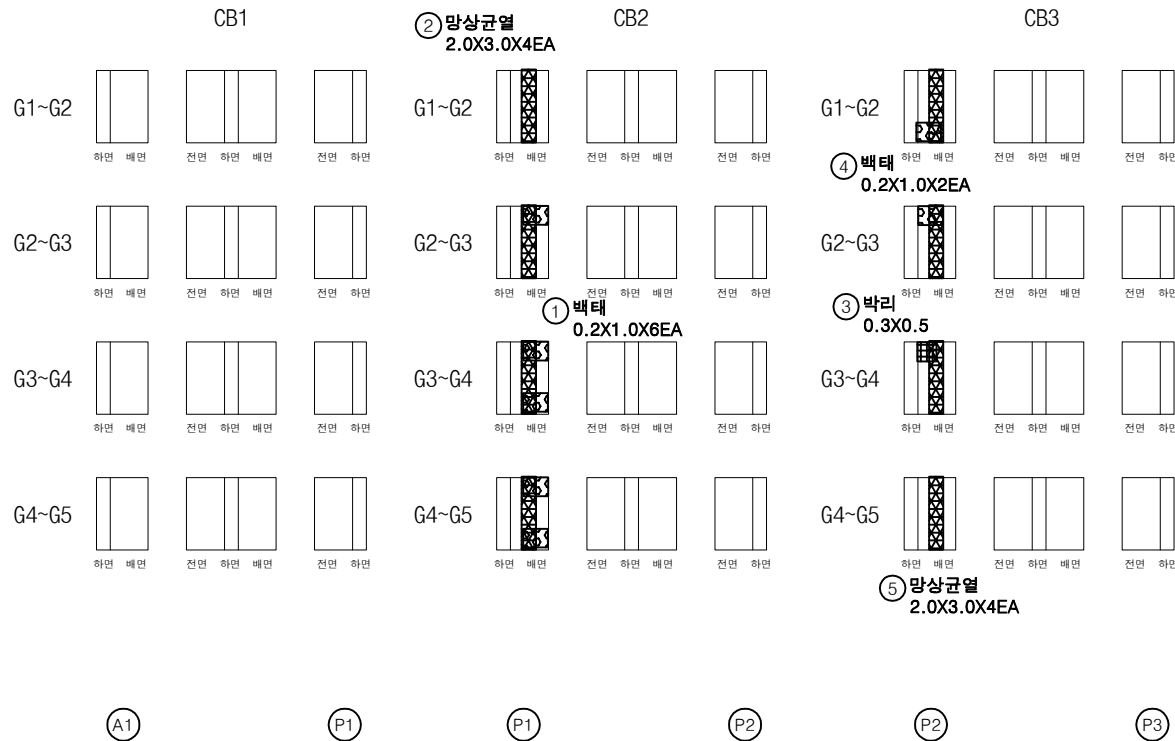
| 번호 | 손상내용 | 손상현황 | | | | | | 비 고 |
|---|---|---|---|---|---|---|---|---|
| 2 | 망상균열 | | 2.0 | 3.0 | 24.00 | m <sup>2</sup> | 4 | |
| 5 | 망상균열 | | 2.0 | 3.0 | 24.00 | m <sup>2</sup> | 4 | |

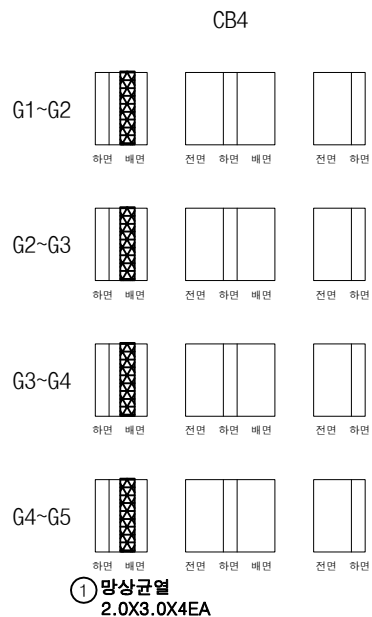
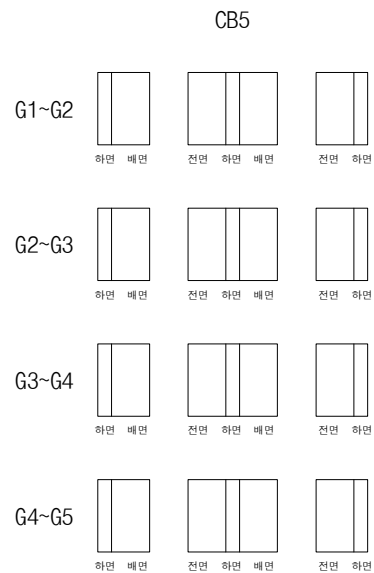
| 번호 | 손상내용 | 손상현황 | | | | | | 비 고 |
|---|---|---|---|---|---|---|---|---|
| 1 | 망상균열 | | 2.0 | 3.0 | 24.00 | m <sup>2</sup> | 4 | |

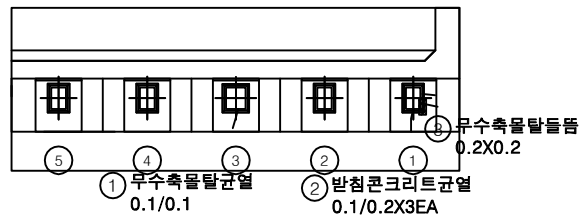
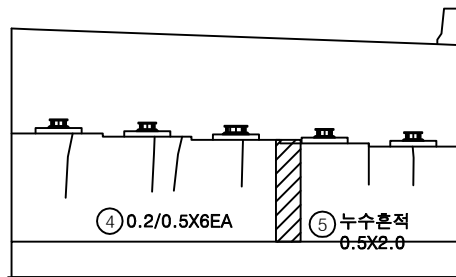
| 번호 | 손상내용 | 손상현황 | | | | | | 비고 |
|---|---|---|---|---|---|---|---|---|
| 1 | 무수축물탈균열 | 0.1 | 0.1 | | 0.10 | m | 1 | |
| 2 | 받침콘크리트균열 | 0.1 | 0.2 | | 0.60 | m | 3 | |
| 4 | 균열 | 0.2 | 0.5 | | 3.00 | m | 6 | |
| 5 | 누수흔적 | | 0.5 | 2.0 | 1.00 | m² | 1 | |

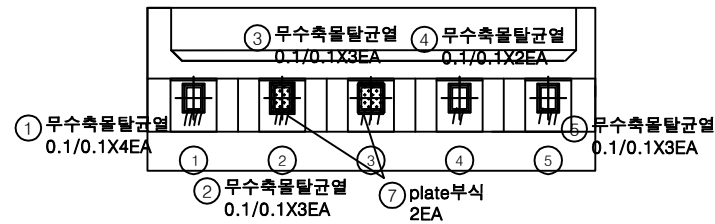
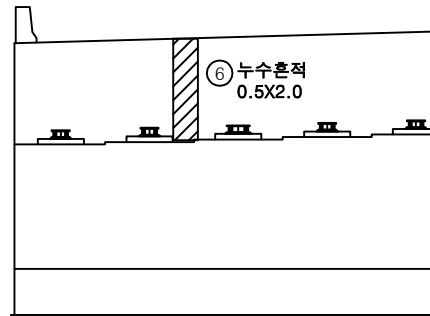
| 번호 | 손상내용 | 손상현황 | | | | | | 비고 |
|---|---|---|---|---|---|---|---|---|
| 1 | 무수축물탈균열 | 0.1 | 0.1 | | 0.40 | m | 4 | |
| 2 | 무수축물탈균열 | 0.1 | 0.1 | | 0.30 | m | 3 | |
| 3 | 무수축물탈균열 | 0.1 | 0.1 | | 0.30 | m | 3 | |
| 4 | 무수축물탈균열 | 0.1 | 0.1 | | 0.20 | m | 2 | |
| 5 | 무수축물탈균열 | 0.1 | 0.1 | | 0.30 | m | 3 | |
| 6 | 누수흔적 | | 0.5 | 2.0 | 1.00 | m <sup>2</sup> | 1 | |
| 7 | plate부식 | | | | 2.00 | EA | 2 | |

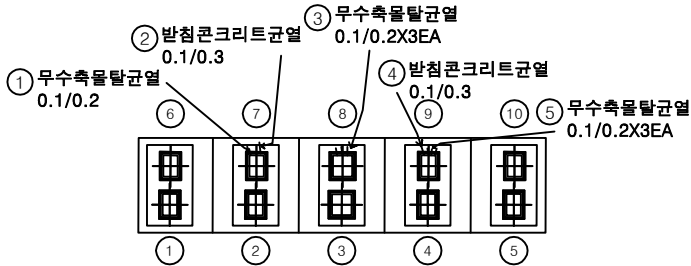
| 번호 | 손상내용 | 손상현황 | | | | | | 비 고 |
|---|---|---|---|---|---|---|---|---|
| 1 | 무수축물탈균열 | 0.1 | 0.2 | | 0.20 | m | 1 | |
| 2 | 받침콘크리트균열 | 0.1 | 0.3 | | 0.30 | m | 1 | |
| 3 | 무수축물탈균열 | 0.1 | 0.2 | | 0.60 | m | 3 | |
| 4 | 받침콘크리트균열 | 0.1 | 0.3 | | 0.30 | m | 1 | |
| 5 | 무수축물탈균열 | 0.1 | 0.2 | | 0.60 | m | 3 | |
| 6 | 망상균열 | | 10.0 | 1.0 | 10.00 | m <sup>2</sup> | 1 | |

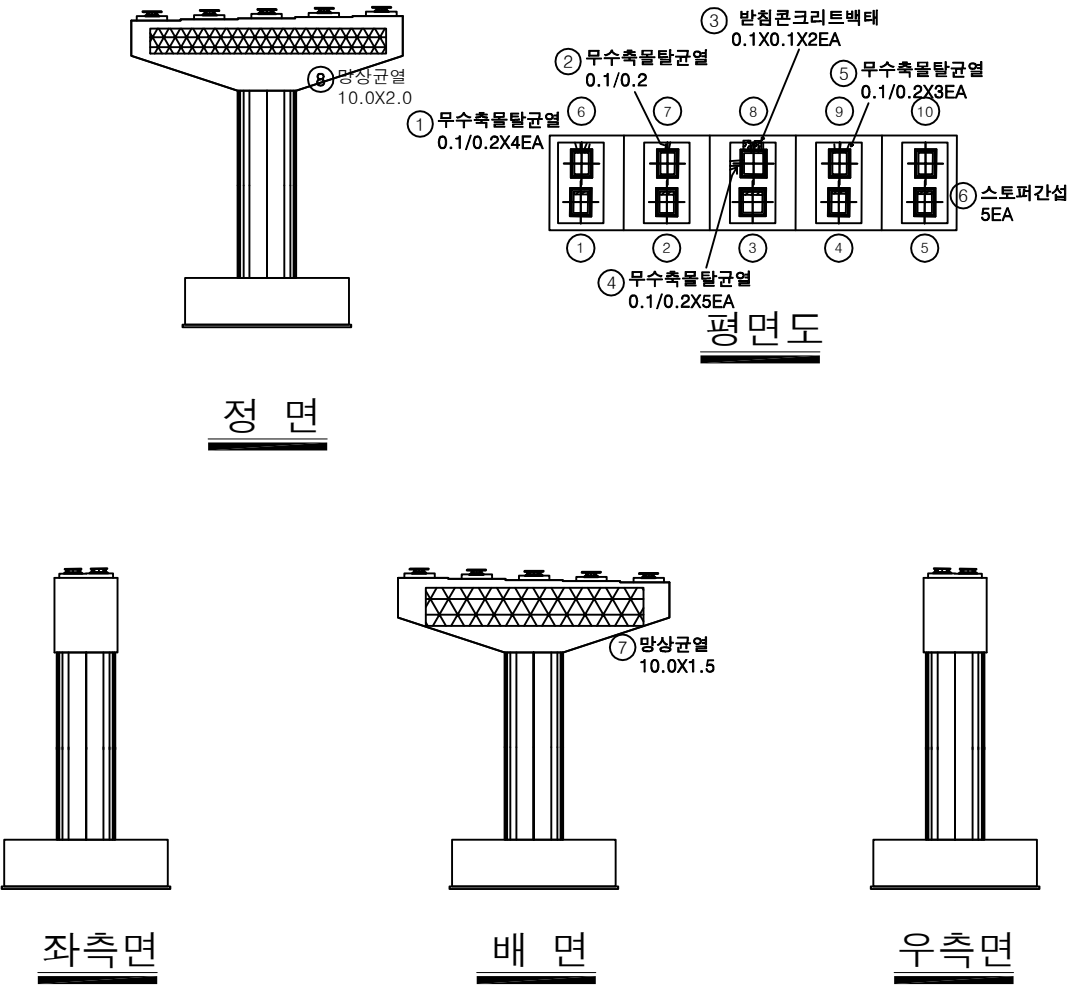
| 번호 | 손상내용 | 손상현황 | | | | | | 비 고 |
|---|---|---|---|---|---|---|---|---|
| 1 | 무수축물탈균열 | 0.1 | 0.2 | | 0.80 | m | 4 | |
| 2 | 무수축물탈균열 | 0.1 | 0.2 | | 0.20 | m | 1 | |
| 4 | 무수축물탈균열 | 0.1 | 0.2 | | 1.00 | m | 5 | |
| 5 | 무수축물탈균열 | 0.1 | 0.2 | | 0.60 | m | 3 | |
| 7 | 망상균열 | | 10.0 | 1.5 | 15.00 | m <sup>2</sup> | 1 | |
| 8 | 망상균열 | | 10.0 | 2.0 | 20.00 | m <sup>2</sup> | 1 | |

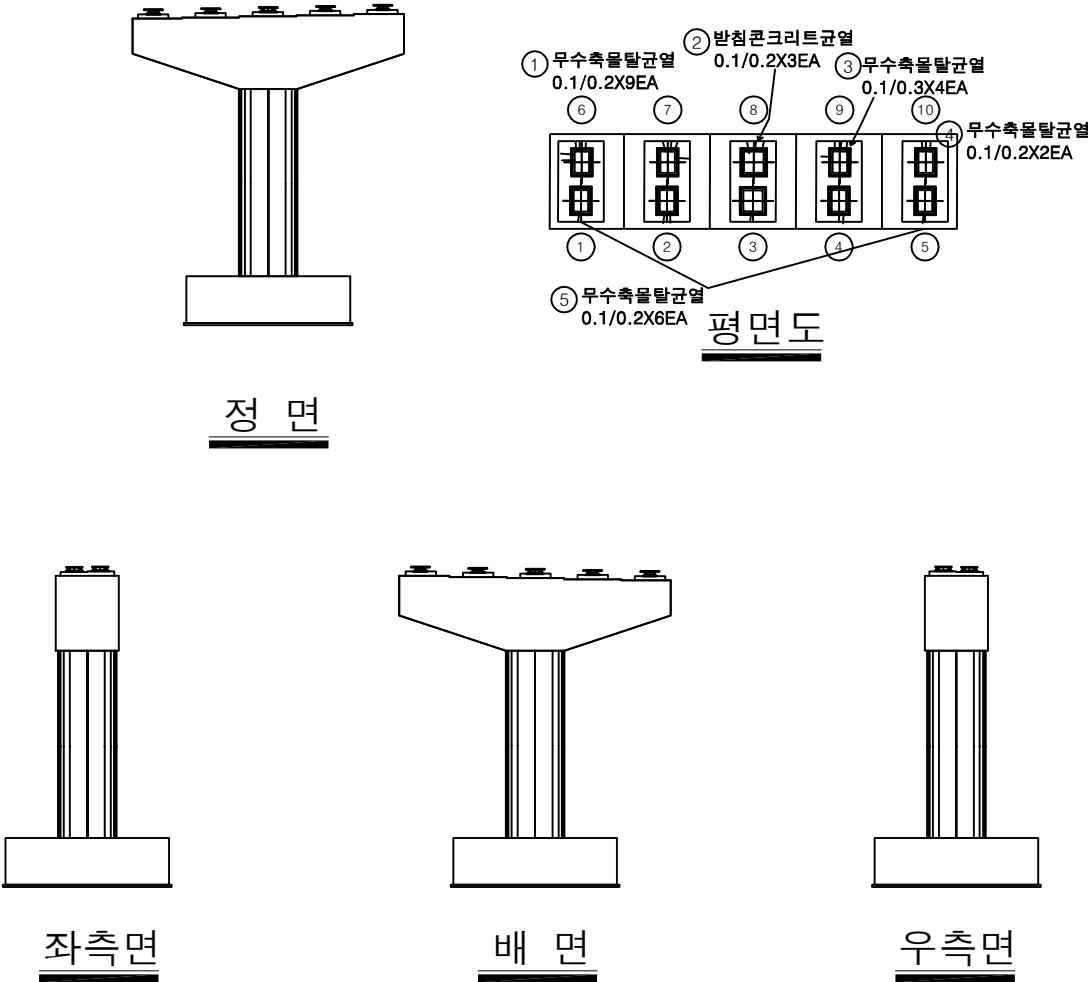
| 번호 | 손상내용 | 손상현황 | | | | | | 비 고 |
|---|---|---|---|---|---|---|---|---|
| 1 | 무수축물탈균열 | 0.1 | 0.2 | | 1.80 | m | 9 | |
| 2 | 반침콘크리트균열 | 0.1 | 0.2 | | 0.60 | m | 3 | |
| 3 | 무수축물탈균열 | 0.1 | 0.3 | | 1.20 | m | 4 | |
| 4 | 무수축물탈균열 | 0.1 | 0.2 | | 0.40 | m | 2 | |
| 5 | 무수축물탈균열 | 0.1 | 0.2 | | 1.20 | m | 6 | |

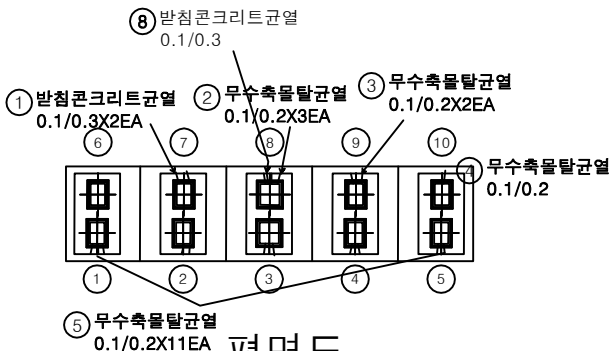
| 번호 | 손상내용 | 손상현황 | | | | | | 비 고 |
|---|---|---|---|---|---|---|---|---|
| 1 | 받침콘크리트균열 | 0.1 | 0.3 | | 0.60 | m | 2 | |
| 2 | 무수축물탈균열 | 0.1 | 0.2 | | 0.60 | m | 3 | |
| 3 | 무수축물탈균열 | 0.1 | 0.2 | | 0.40 | m | 2 | |
| 4 | 무수축물탈균열 | 0.1 | 0.2 | | 0.20 | m | 1 | |
| 5 | 무수축물탈균열 | 0.1 | 0.2 | | 2.20 | m | 11 | |
| 6 | 망상균열 | | 10.0 | 1.5 | 15.00 | m <sup>2</sup> | 1 | |
| 7 | 망상균열 | | 10.0 | 2.0 | 20.00 | m <sup>2</sup> | 1 | |
| 8 | 받침콘크리트균열 | 0.1 | 0.3 | | 0.30 | m | 1 | |

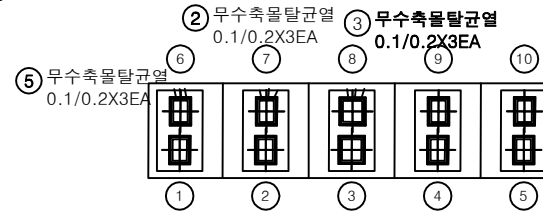
| 번호 | 손상내용 | 손상현황 | | | | | | 비 고 |
|---|---|---|---|---|---|---|---|---|
| 2 | 무수축물탈균열 | 0.1 | 0.2 | | 0.60 | m | 3 | |
| 3 | 무수축물탈균열 | 0.1 | 0.2 | | 0.60 | m | 3 | |
| 4 | 망상균열 | | 10.0 | 1.5 | 15.00 | m <sup>2</sup> | 1 | |
| 5 | 무수축물탈균열 | 0.1 | 0.2 | | 0.60 | m | 3 | |

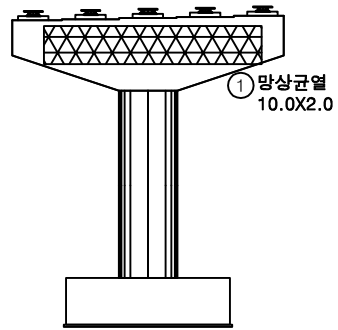
| 번호 | 손상내용 | 손상현황 | | | | | | 비고 |
|---|---|---|---|---|---|---|---|---|
| 1 | 망상균열 | | 10.0 | 2.0 | 20.00 | m <sup>2</sup> | 1 | |
| 2 | 무수축물탈균열 | 0.1 | 0.2 | | 0.40 | m | 2 | |
| 3 | 망상균열 | | 10.0 | 2.0 | 20.00 | m <sup>2</sup> | 1 | |
| 4 | 무수축물탈균열 | 0.1 | 0.2 | | 0.60 | m | 3 | |

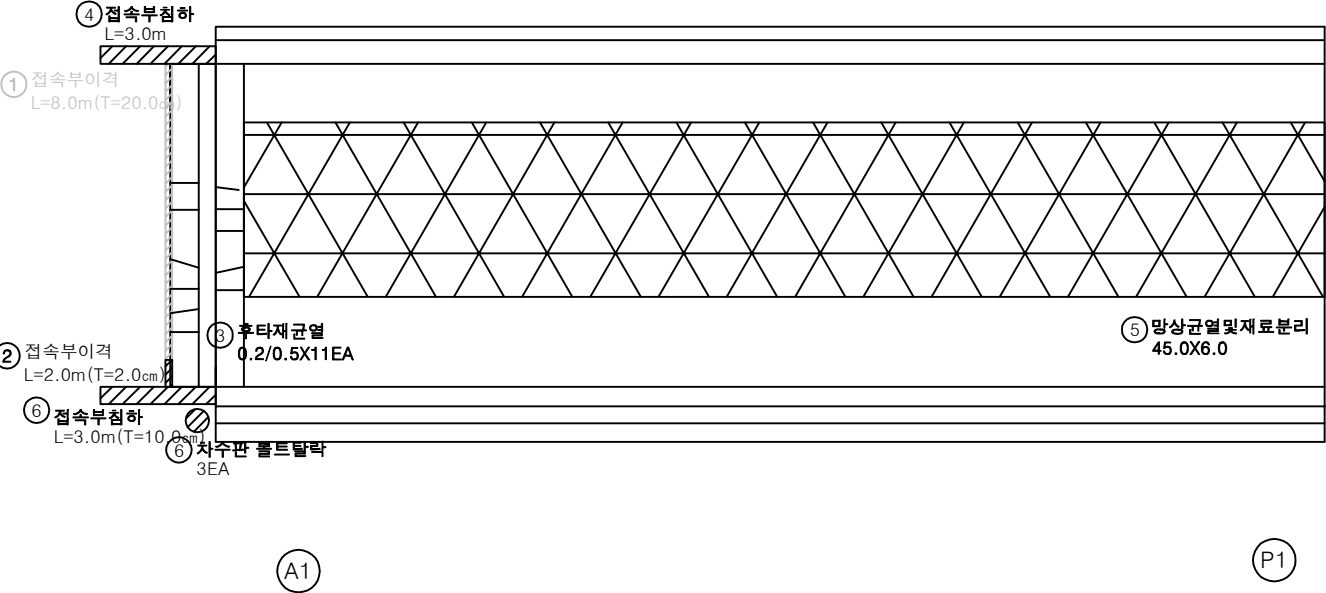
| 번호 | 손상내용 | 손상현황 | | | | | 비 고 |
|---|---|---|---|---|---|---|---|
| 3 | 후타재균열 | 0.2 | 0.5 | | 5.50 | m | 11 |
| 5 | 망상균열및재료분리 | | 45.0 | 6.0 | 270.00 | m <sup>2</sup> | 1 |

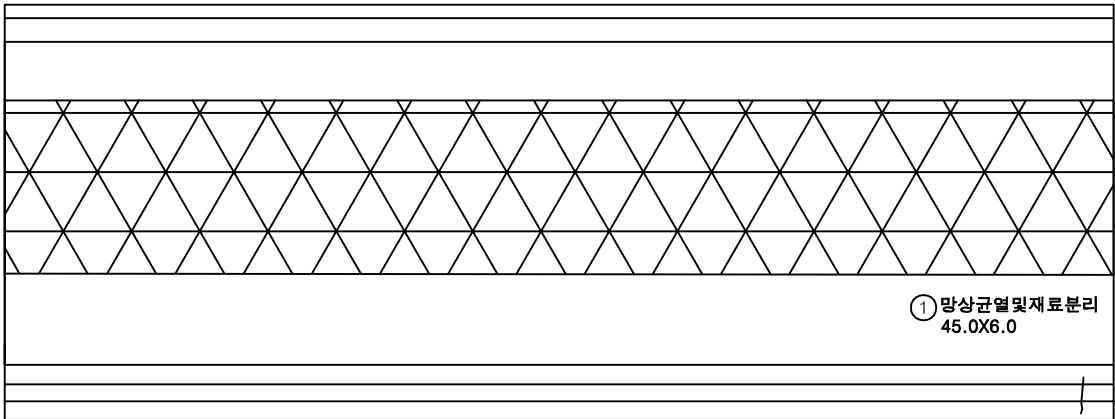
| 번호 | 손상내용 | 손상현황 | | | | | | 비 고 |
|---|---|---|---|---|---|---|---|---|
| 1 | 망상균열및재료분리 | | 45.0 | 6.0 | 270.00 | m <sup>2</sup> | 1 | |
| 2 | 방호벽균열 | 0.2 | 1.5 | | 1.50 | m | 1 | |

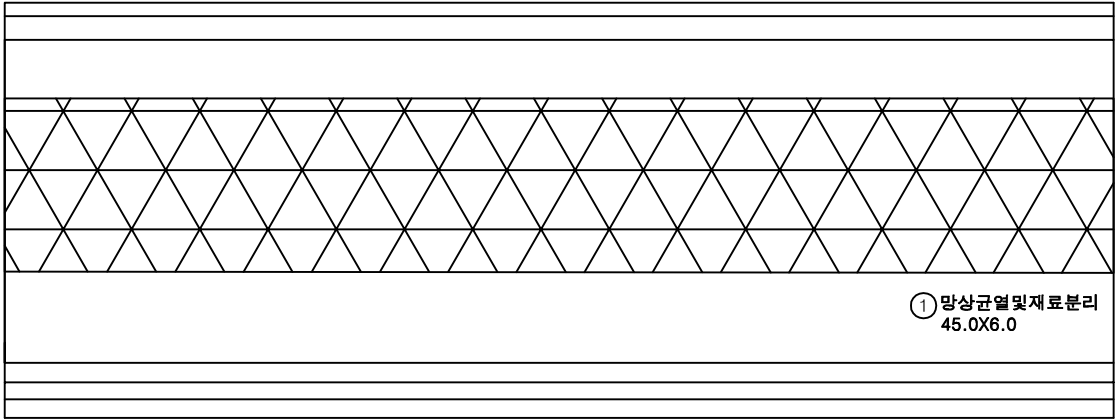
| 번호 | 손상내용 | 손상현황 | | | | | | 비 고 |
|---|---|---|---|---|---|---|---|---|
| 1 | 망상균열및재료분리 | | 45.0 | 6.0 | 270.00 | m <sup>2</sup> | 1 | |

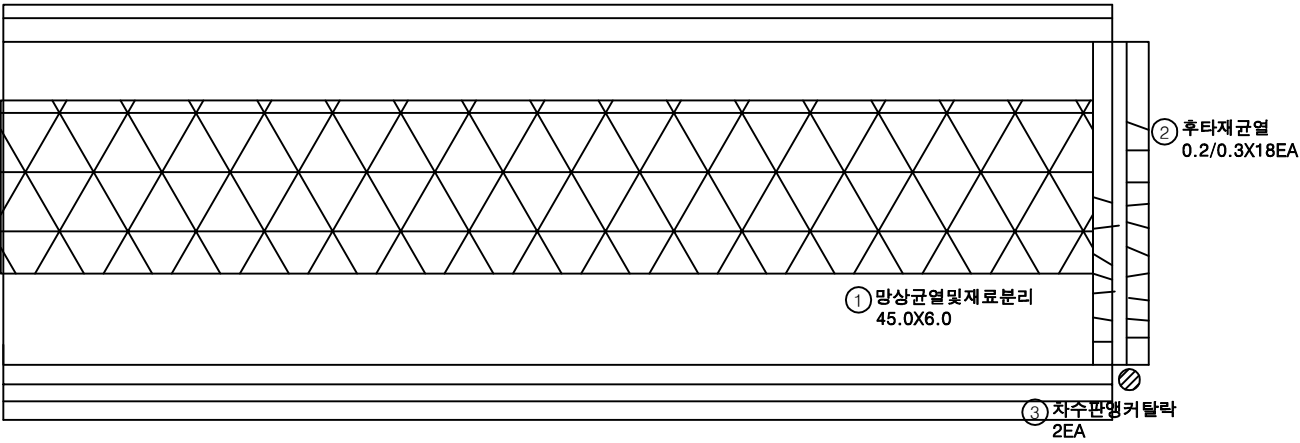
| 번호 | 손상내용 | 손상현황 | | | | | | 비 고 |
|---|---|---|---|---|---|---|---|---|
| 1 | 망상균열및재료분리 | | 45.0 | 6.0 | 270.00 | m <sup>2</sup> | 1 | |
| 2 | 후타재균열 | 0.2 | 0.3 | | 5.40 | m | 18 | |

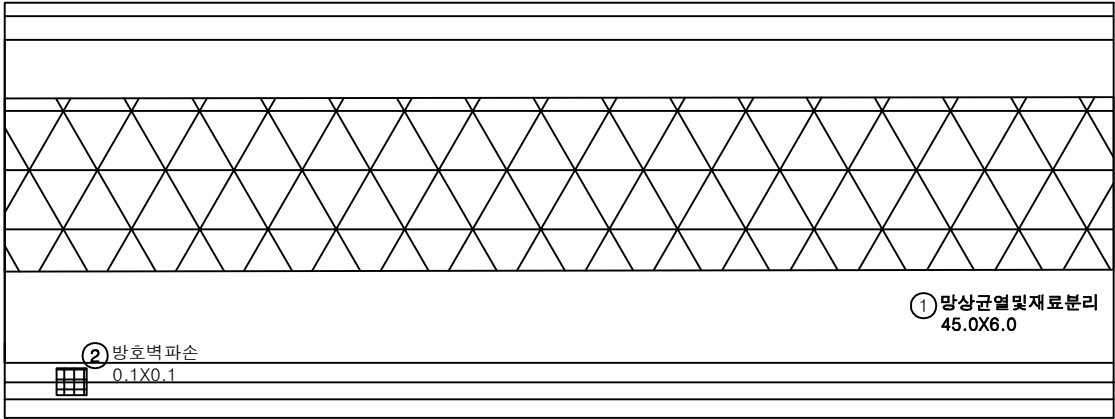
| 번호 | 손상내용 | 손상현황 | | | | | | 비 고 |
|---|---|---|---|---|---|---|---|---|
| 1 | 망상균열및재료분리 | | 45.0 | 6.0 | 270.00 | m <sup>2</sup> | 1 | |

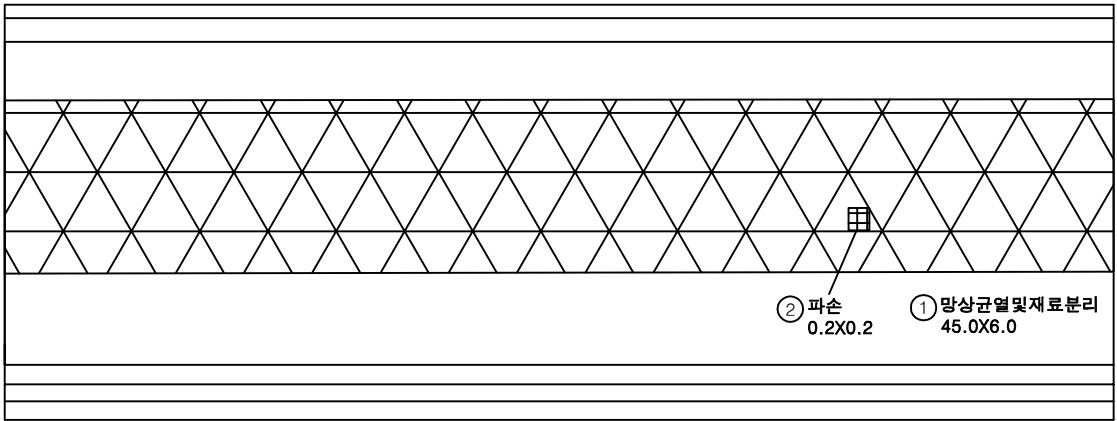
② 파손  
0.2X0.2

① 망상균열및재료분리  
45.0X6.0

| 번호 | 손상내용 | 손상현황 | | | | | | 비 고 |
|---|---|---|---|---|---|---|---|---|
| 1 | 망상균열및재료분리 | | 45.0 | 6.0 | 270.00 | m <sup>2</sup> | 1 | |

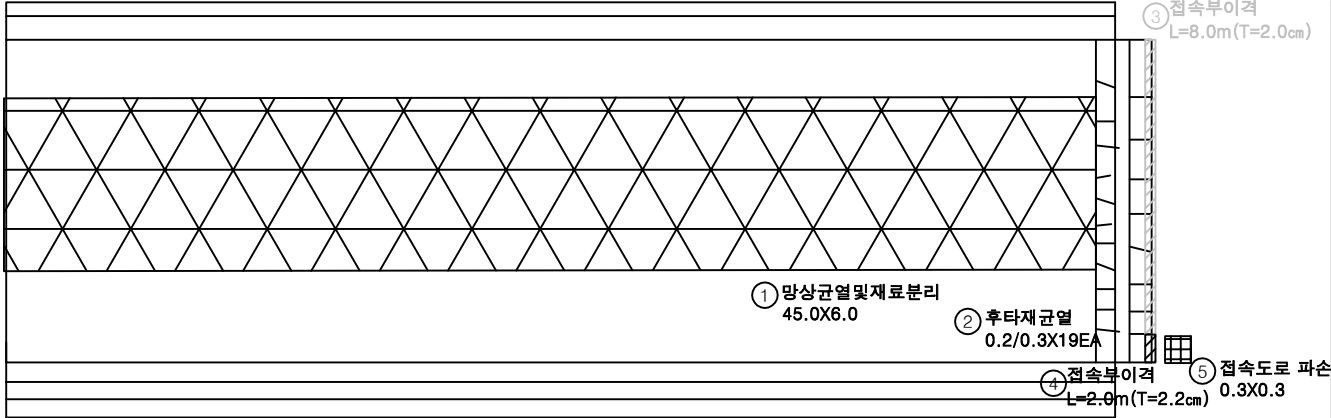
| 번호 | 손상내용 | 손상현황 | | | | | | 비고 |
|---|---|---|---|---|---|---|---|---|
| 1 | 망상균열및재료분리 | | 45.0 | 6.0 | 270.00 | m <sup>2</sup> | 1 | |
| 2 | 후타재균열 | 0.2 | 0.3 | | 5.70 | m | 19 | |

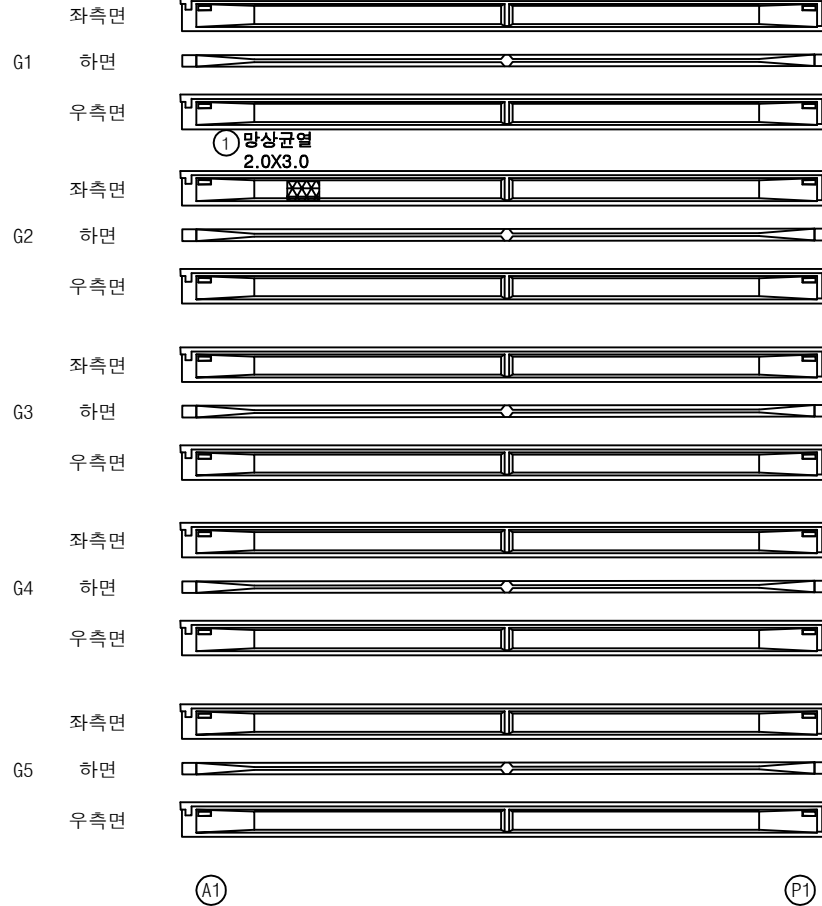
| 번호 | 손상내용 | 손상현황 | | | | | | 비 고 |
|---|---|---|---|---|---|---|---|---|
| 1 | 망상균열 | | 2.0 | 3.0 | 6.00 | m <sup>2</sup> | 1 | |

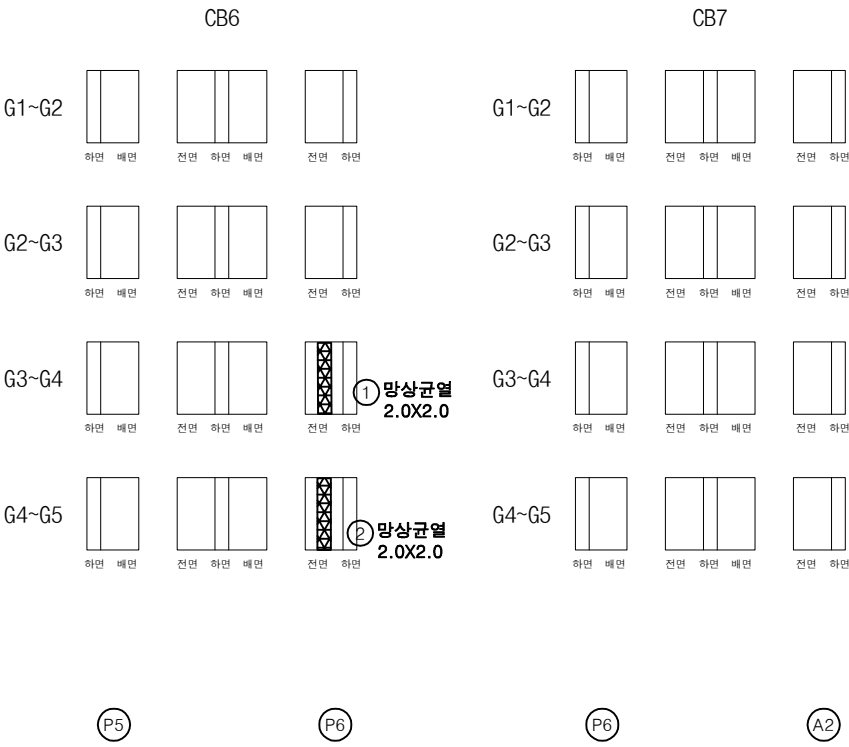
| 번호 | 손상내용 | 손상현황 | | | | | | 비 고 |
|---|---|---|---|---|---|---|---|---|
| 1 | 망상균열 | | 2.0 | 2.0 | 4.00 | m <sup>2</sup> | 1 | |
| 2 | 망상균열 | | 2.0 | 2.0 | 4.00 | m <sup>2</sup> | 1 | |

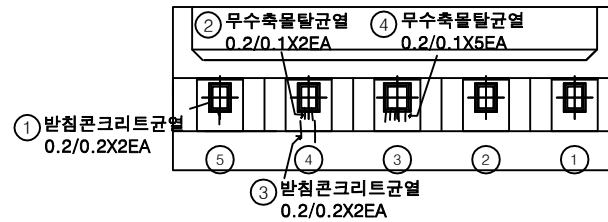
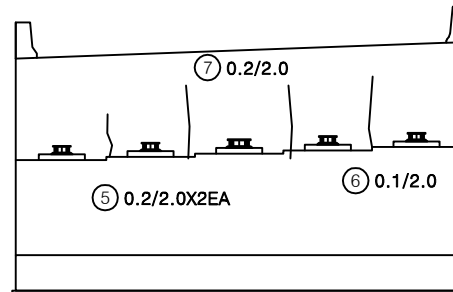
| 번호 | 손상내용 | 손상현황 | | | | | | 비고 |
|---|---|---|---|---|---|---|---|---|
| 1 | 받침콘크리트균열 | 0.2 | 0.2 | | 0.40 | m | 2 | |
| 2 | 무수축물탈균열 | 0.2 | 0.1 | | 0.20 | m | 2 | |
| 3 | 받침콘크리트균열 | 0.2 | 0.2 | | 0.40 | m | 2 | |
| 4 | 무수축물탈균열 | 0.2 | 0.1 | | 0.50 | m | 5 | |
| 6 | 균열 | 0.2 | 2.0 | | 4.00 | m | 2 | |
| 7 | 균열 | 0.1 | 2.0 | | 2.00 | m | 1 | |
| 9 | 균열 | 0.2 | 2.0 | | 2.00 | m | 1 | |

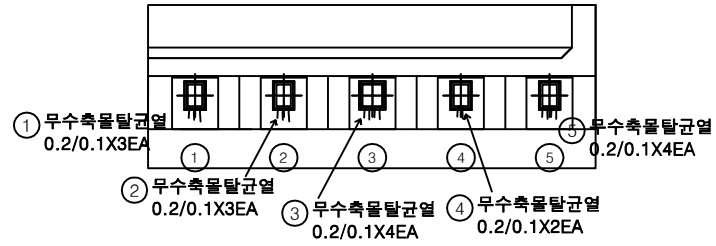
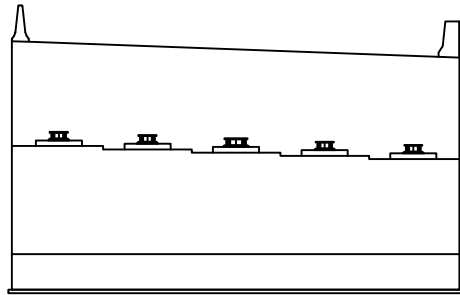
| 번호 | 손상내용 | 손상현황 | | | | | | 비고 |
|---|---|---|---|---|---|---|---|---|
| 1 | 무수측물탈균열 | 0.2 | 0.1 | | 0.30 | m | 3 | |
| 2 | 무수측물탈균열 | 0.2 | 0.1 | | 0.30 | m | 3 | |
| 3 | 무수측물탈균열 | 0.2 | 0.1 | | 0.40 | m | 4 | |
| 4 | 무수측물탈균열 | 0.2 | 0.1 | | 0.20 | m | 2 | |
| 5 | 무수측물탈균열 | 0.2 | 0.1 | | 0.40 | m | 4 | |

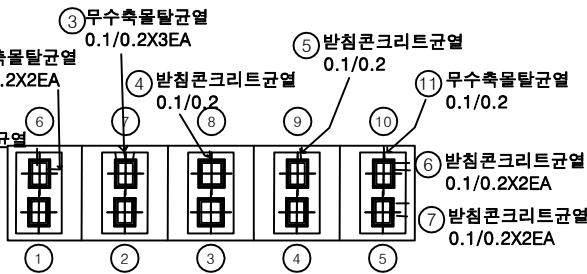
| 번호 | 손상내용 | 손상현황 | | | | | | 비 고 |
|---|---|---|---|---|---|---|---|---|
| 1 | 받침콘크리트균열 | 0.1 | 0.2 | | 0.20 | m | 1 | |
| 2 | 무수축물탈균열 | 0.1 | 0.2 | | 0.40 | m | 2 | |
| 3 | 무수축물탈균열 | 0.1 | 0.2 | | 0.60 | m | 3 | |
| 4 | 받침콘크리트균열 | 0.1 | 0.2 | | 0.20 | m | 1 | |
| 5 | 받침콘크리트균열 | 0.1 | 0.2 | | 0.20 | m | 1 | |
| 6 | 받침콘크리트균열 | 0.1 | 0.2 | | 0.40 | m | 2 | |
| 7 | 받침콘크리트균열 | 0.1 | 0.2 | | 0.40 | m | 2 | |
| 8 | 망상균열 | | 10.0 | 1.0 | 10.00 | m <sup>2</sup> | 1 | |
| 9 | 망상균열 | | 2.0 | 1.0 | 2.00 | m <sup>2</sup> | 1 | |
| 10 | 망상균열 | | 10.0 | 1.5 | 15.00 | m <sup>2</sup> | 1 | |
| 11 | 무수축물탈균열 | 0.1 | 0.2 | | 0.20 | m | 1 | |

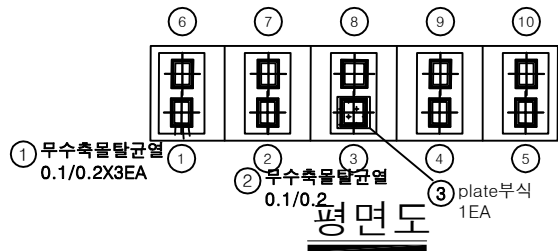
| 번호 | 손상내용 | 손상현황 | | | | | | 비 고 |
|---|---|---|---|---|---|---|---|---|
| 1 | 무수축물탈균열 | 0.1 | 0.2 | | 0.60 | m | 3 | |
| 2 | 무수축물탈균열 | 0.1 | 0.2 | | 0.20 | m | 1 | |
| 3 | plate부식 | | | | 1.00 | EA | 1 | |

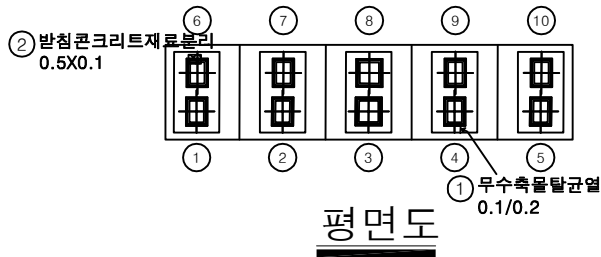
| 번호 | 손상내용 | 손상현황 | | | | | | 비 고 |
|---|---|---|---|---|---|---|---|---|
| 1 | 무수축물탈균열 | 0.1 | 0.2 | | 0.20 | m | 1 | |
| 3 | 균열 | 0.1 | 2.0 | | 2.00 | m | 1 | |

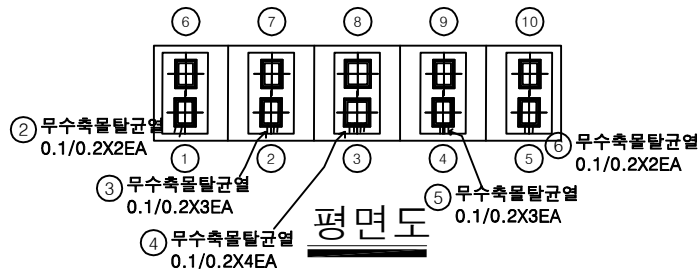
| 번호 | 손상내용 | 손상현황 | | | | | | 비 고 |
|---|---|---|---|---|---|---|---|---|
| 2 | 무수축물탈균열 | 0.1 | 0.2 | | 0.40 | m | 2 | |
| 3 | 무수축물탈균열 | 0.1 | 0.2 | | 0.60 | m | 3 | |
| 4 | 무수축물탈균열 | 0.1 | 0.2 | | 0.80 | m | 4 | |
| 5 | 무수축물탈균열 | 0.1 | 0.2 | | 0.60 | m | 3 | |
| 6 | 무수축물탈균열 | 0.1 | 0.2 | | 0.40 | m | 2 | |

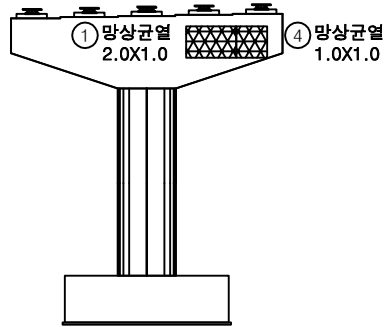
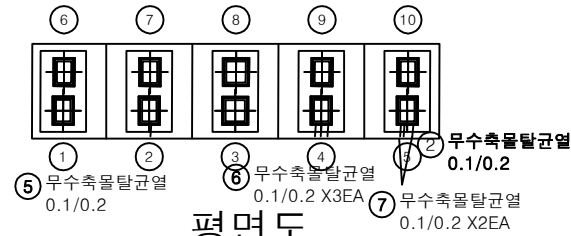
| 번호 | 손상내용 | 손상현황 | | | | | | 비 고 |
|---|---|---|---|---|---|---|---|---|
| 1 | 망상균열 | | 2.0 | 1.0 | 2.00 | m <sup>2</sup> | 1 | |
| 2 | 무수축물탈균열 | 0.1 | 0.2 | | 0.20 | m | 1 | |
| 3 | 망상균열 | | 10.0 | 1.0 | 10.00 | m <sup>2</sup> | 1 | |
| 4 | 망상균열 | | 1.0 | 1.0 | 1.00 | m <sup>2</sup> | 1 | |
| 5 | 무수축물탈균열 | 0.1 | 0.2 | | 0.20 | m | 1 | |
| 6 | 무수축물탈균열 | 0.1 | 0.2 | | 0.60 | m | 3 | |
| 7 | 무수축물탈균열 | 0.1 | 0.2 | | 0.40 | m | 2 | |

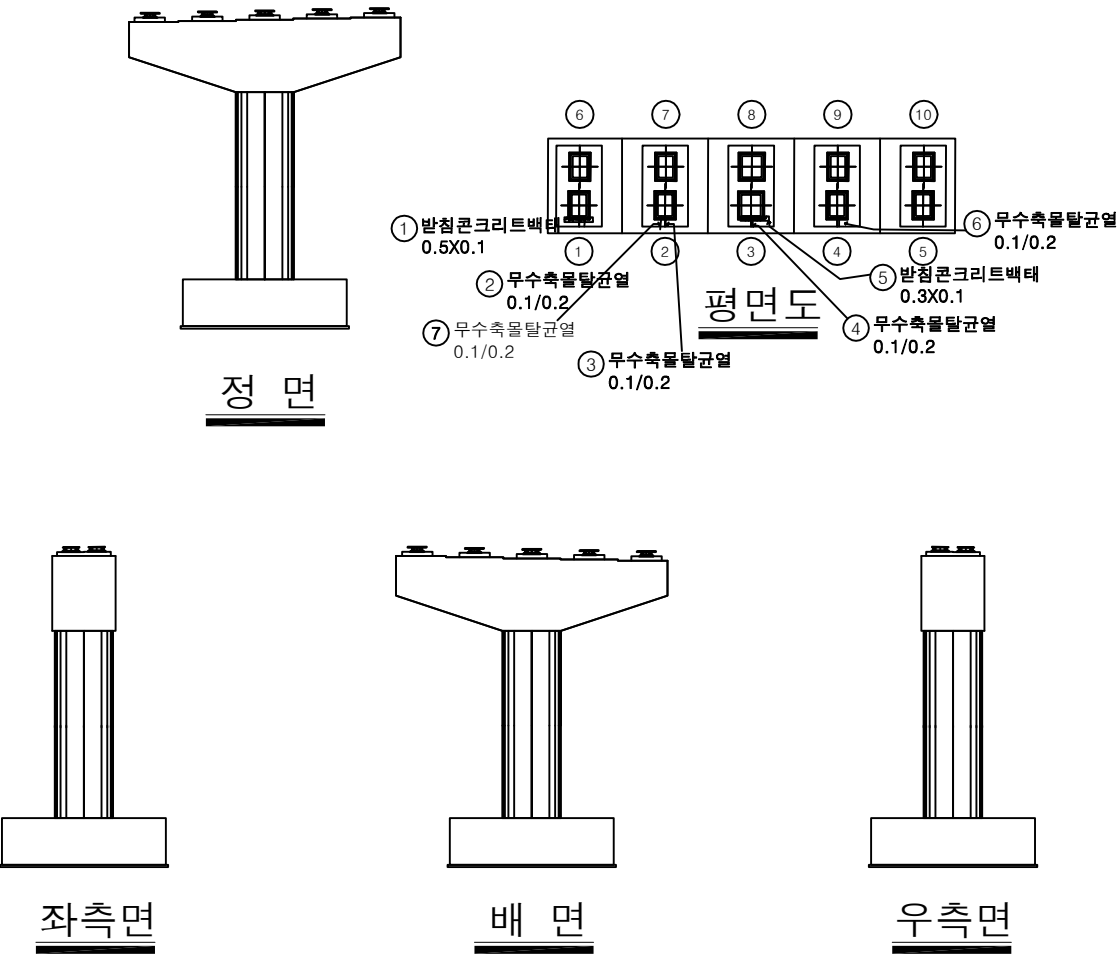
| 번호 | 손상내용 | 손상현황 | | | | | | 비 고 |
|---|---|---|---|---|---|---|---|---|
| 2 | 무수축물탈균열 | 0.1 | 0.2 | | 0.20 | m | 1 | |
| 3 | 무수축물탈균열 | 0.1 | 0.2 | | 0.20 | m | 1 | |
| 4 | 무수축물탈균열 | 0.1 | 0.2 | | 0.20 | m | 1 | |
| 6 | 무수축물탈균열 | 0.1 | 0.2 | | 0.20 | m | 1 | |
| 7 | 무수축물탈균열 | 0.1 | 0.2 | | 0.20 | m | 1 | |
