상주영천고속도로 시설물 안전·하자점검 및 성능평가 용역  
(2023년 상반기 정기안전점검)

# 외 관 조 사 망 도

암기교

2023.04

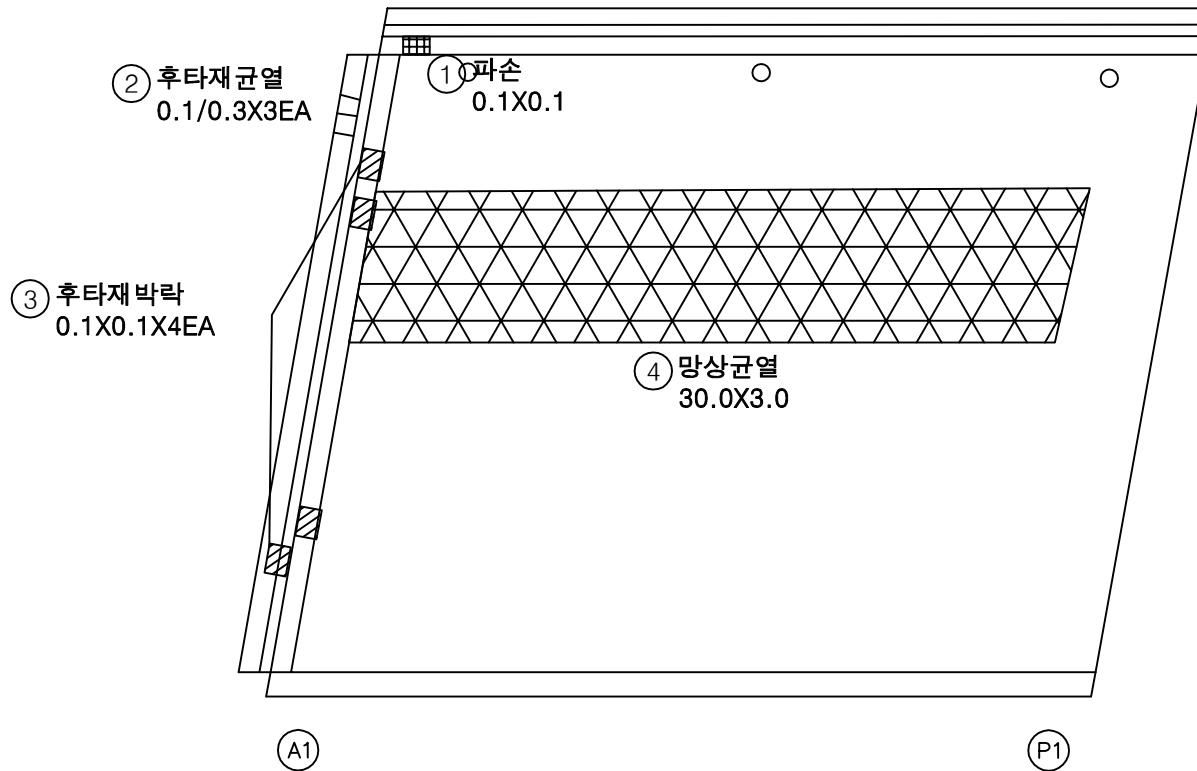
| 번호 | 손상내용 | 손상현황 | | | | | | 비고 |
|---|---|---|---|---|---|---|---|---|
| 1 | 파손 | | 0.1 | 0.1 | 0.01 | m <sup>2</sup> | 1 | |
| 2 | 후타재균열 | 0.1 | 0.3 | | 0.90 | m | 3 | |
| 3 | 후타재박락 | | 0.1 | 0.1 | 0.04 | m <sup>2</sup> | 4 | |
| 4 | 망상균열 | | 30.0 | 3.0 | 90.00 | m <sup>2</sup> | 1 | |

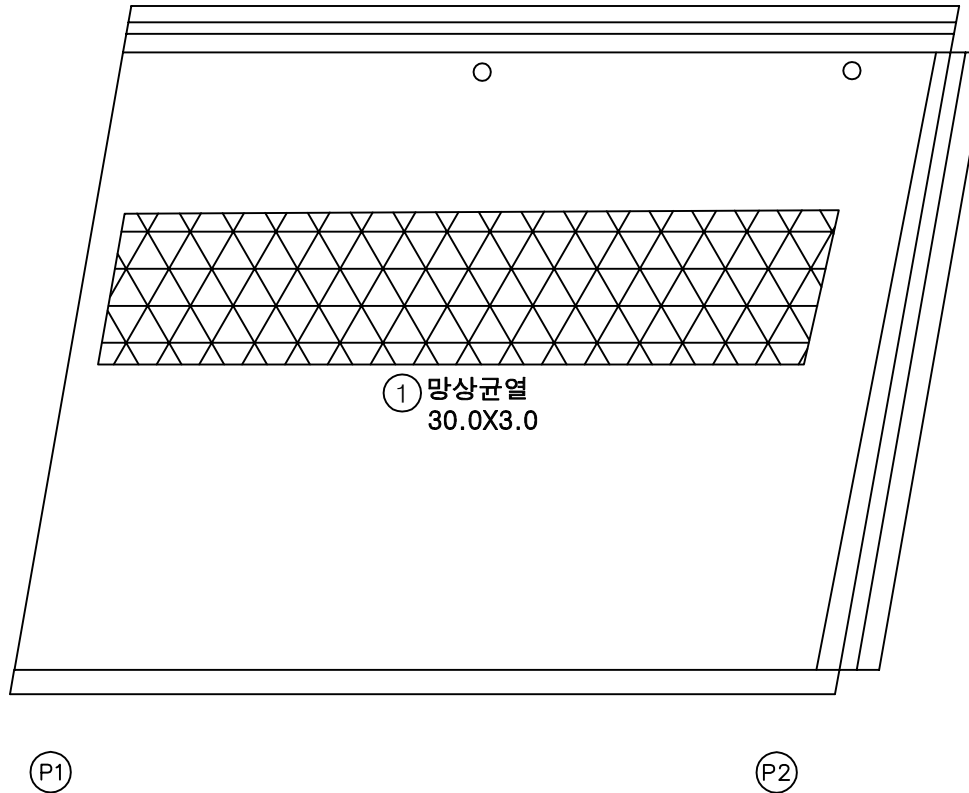
| | | | 02 |

| 번호 | 손상내용 | 손상현황 | | | | | | 비고 |
|---|---|---|---|---|---|---|---|---|
| 1 | 망상균열 | | 30.0 | 3.0 | 90.00 | m <sup>2</sup> | 1 | |

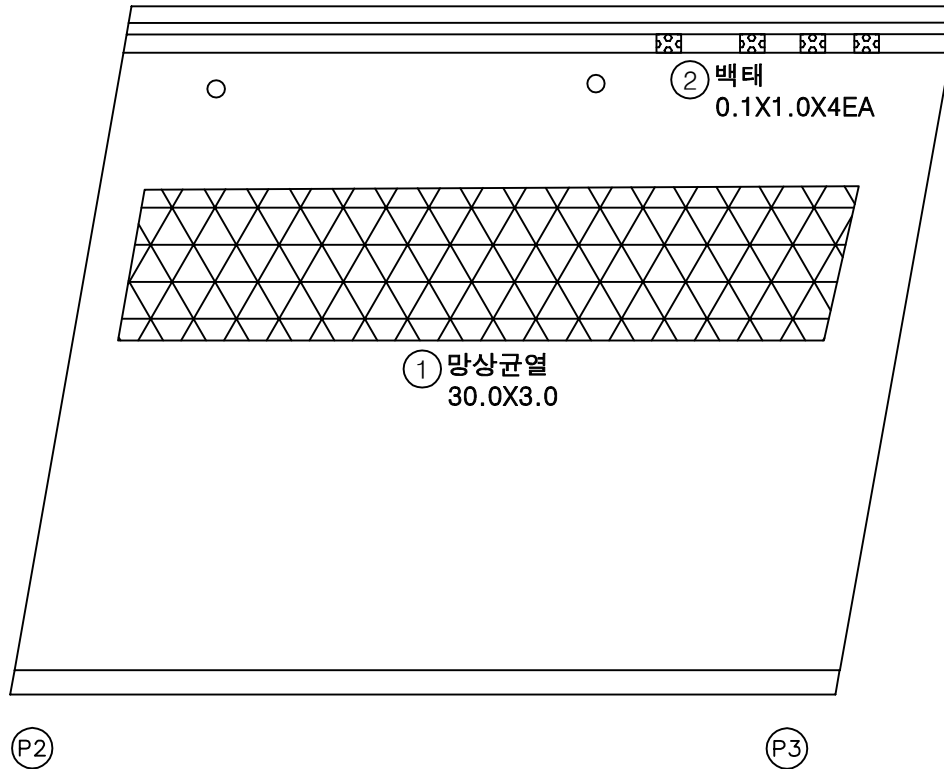
| | | | 03 |

| 번호 | 손상내용 | 손상현황 | | | | | | 비 고 |
|---|---|---|---|---|---|---|---|---|
| 1 | 망상균열 | | 30.0 | 3.0 | 90.00 | m <sup>2</sup> | 1 | |
| 2 | 백태 | | 0.1 | 1.0 | 0.40 | m <sup>2</sup> | 4 | |

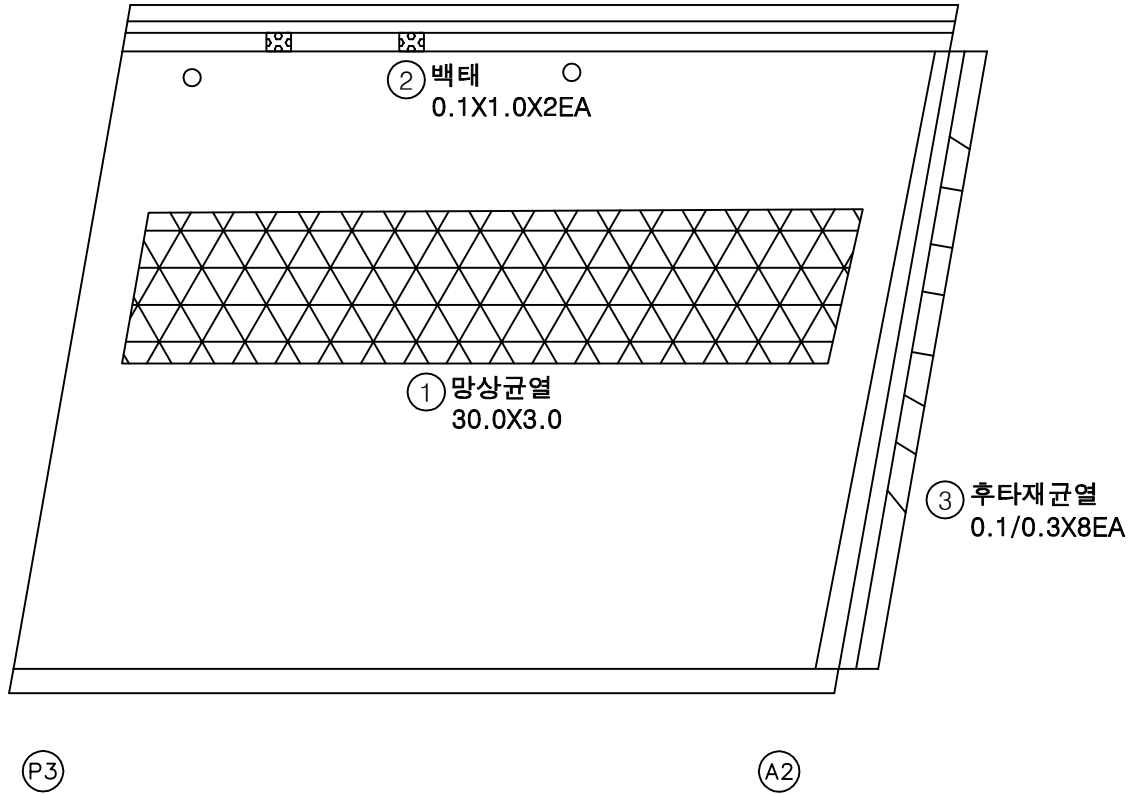
| | | | 04 |

| 번호 | 손상내용 | 손상현황 | | | | | | 비 고 |
|---|---|---|---|---|---|---|---|---|
| 1 | 망상균열 | | 30.0 | 3.0 | 90.00 | m <sup>2</sup> | 1 | |
| 2 | 백태 | | 0.1 | 1.0 | 0.20 | m <sup>2</sup> | 2 | |
| 3 | 후타재균열 | 0.1 | 0.3 | | 2.40 | m | 8 | |

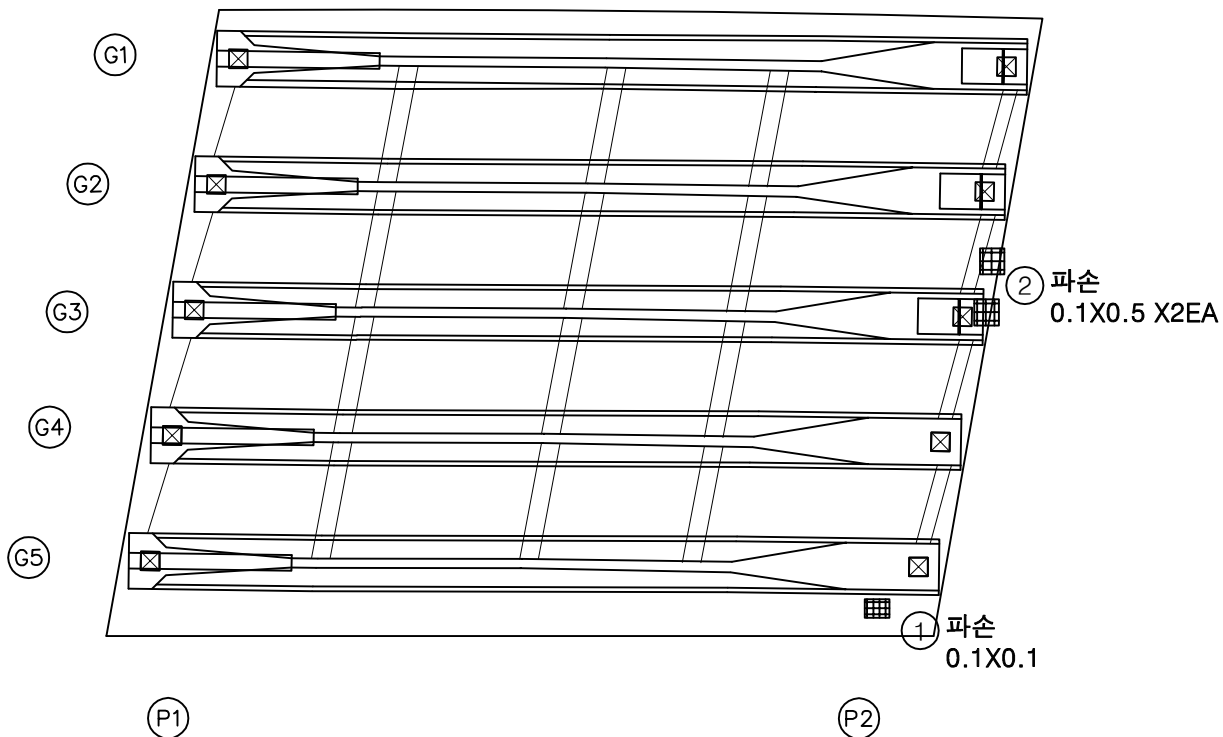
| 도면번호 | 06 |

| 번호 | 손상내용 | 손상현황 | | | | | | 비 고 |
|---|---|---|---|---|---|---|---|---|
| 1 | 파손 | | 0.1 | 0.1 | 0.01 | m² | 1 | |
| 2 | 파손 | | 0.1 | 0.5 | 0.10 | m² | 2 | |

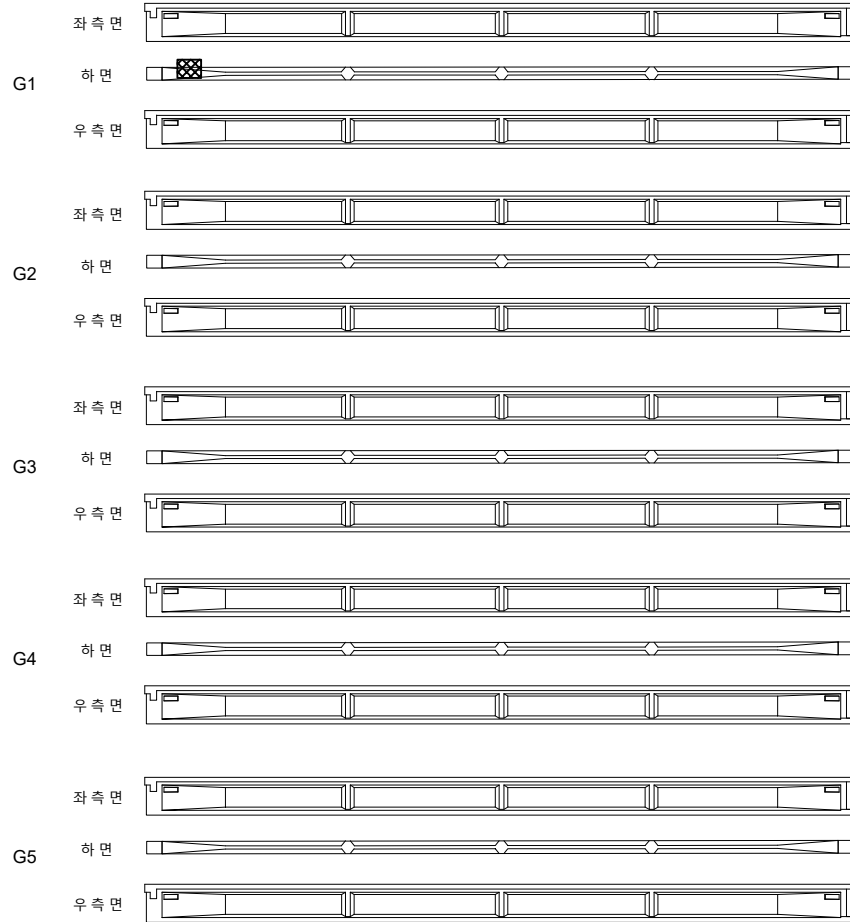
| | | | 09 |

① 재료분리  
0.3X0.1

| 번호 | 손상내용 | 손상현황 | | | | | | 비고 |
|---|---|---|---|---|---|---|---|---|
| 1 | 재료분리 | | 0.3 | 0.1 | 0.03 | m <sup>2</sup> | 1 | |

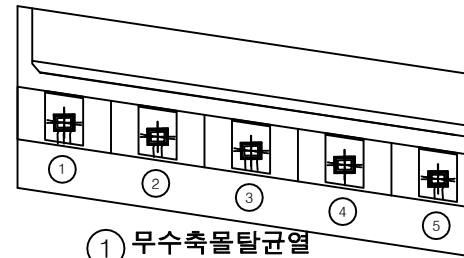
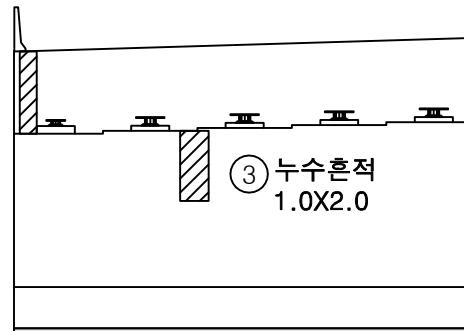
① 무수축물탈균열  
0.1/0.2X11EA

② 누수흔적  
0.5X2.0

③ 누수흔적  
1.0X2.0

| 번호 | 손상내용 | 손상현황 | | | | | | 비 고 |
|---|---|---|---|---|---|---|---|---|
| 1 | 무수축물탈균열 | 0.1 | 0.2 | | 2.20 | m | 11 | |
| 2 | 누수흔적 | | 0.5 | 2.0 | 1.00 | m <sup>2</sup> | 1 | |
| 3 | 누수흔적 | | 1.0 | 2.0 | 2.00 | m <sup>2</sup> | 1 | |

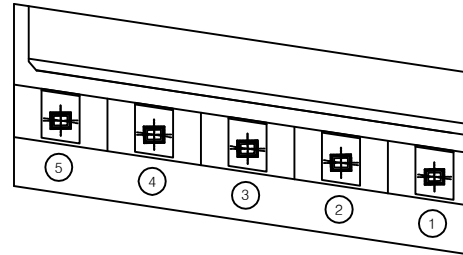
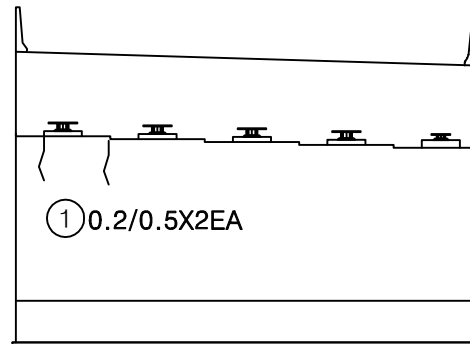
| 번호 | 손상내용 | 손상현황 | | | | | | 비고 |
|---|---|---|---|---|---|---|---|---|
| 1 | 균열 | 0.2 | 0.5 | | 1.00 | m | 2 | |

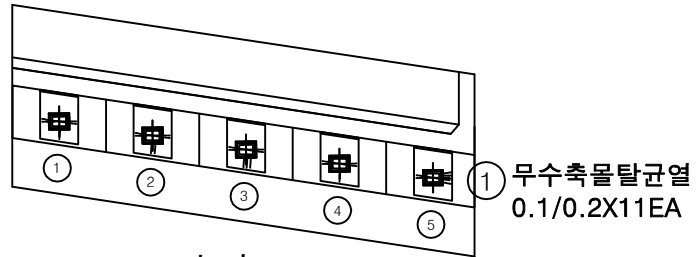
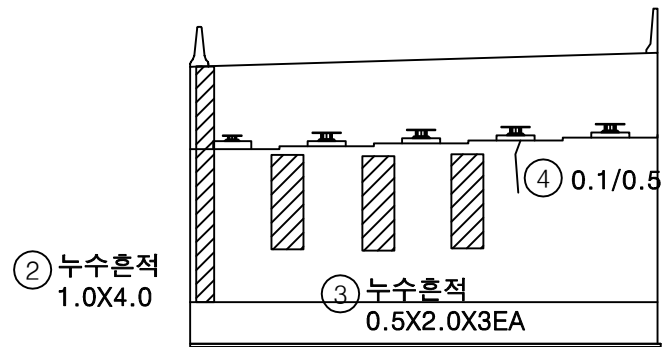
| 번호 | 손상내용 | 손상현황 | | | | | | 비 고 |
|---|---|---|---|---|---|---|---|---|
| 1 | 무수축물탈균열 | 0.1 | 0.2 | | 2.20 | m | 11 | |
| 2 | 누수흔적 | | 1.0 | 4.0 | 4.00 | m <sup>2</sup> | 1 | |
| 3 | 누수흔적 | | 0.5 | 2.0 | 3.00 | m <sup>2</sup> | 3 | |
| 4 | 균열 | 0.1 | 0.5 | | 0.50 | m | 1 | |

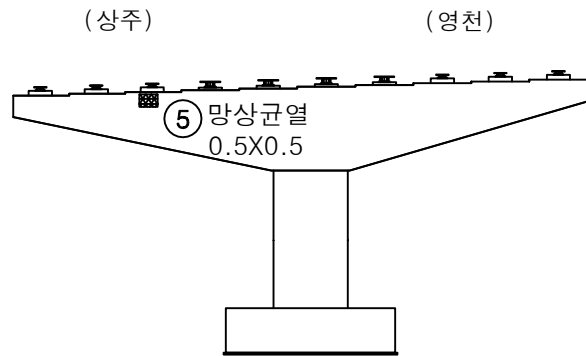
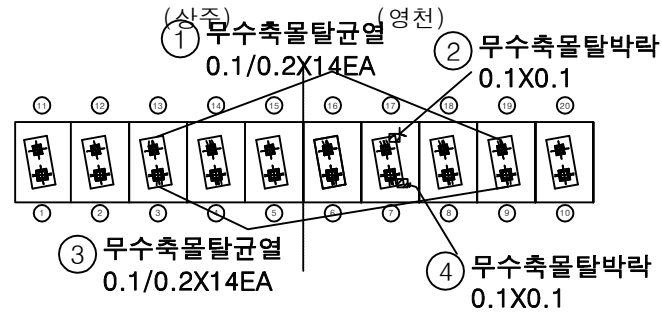
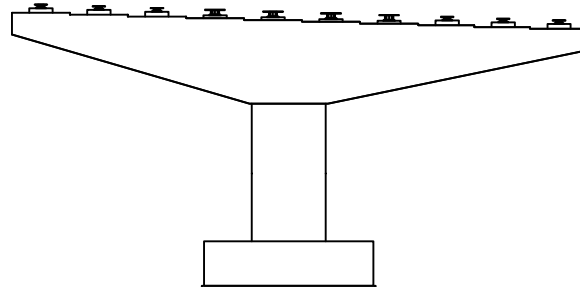
상주·영천방향-교각

| 번호 | 손상내용 | 손상현황 | | | | | | 비 고 |
|---|---|---|---|---|---|---|---|---|
| 1 | 무수축물탈균열 | 0.1 | 0.2 | | 2.80 | m | 14 | |
| 3 | 무수축물탈균열 | 0.1 | 0.2 | | 2.80 | m | 14 | |
| 5 | 망상균열 | | 0.5 | 0.5 | 0.25 | m <sup>2</sup> | 1 | |
