상주영천고속도로 시설물 안전·하자점검 및 성능평가 용역  
(2023년 상반기 정기안전점검)

# 외 관 조 사 망 도

고현천교

2023.04

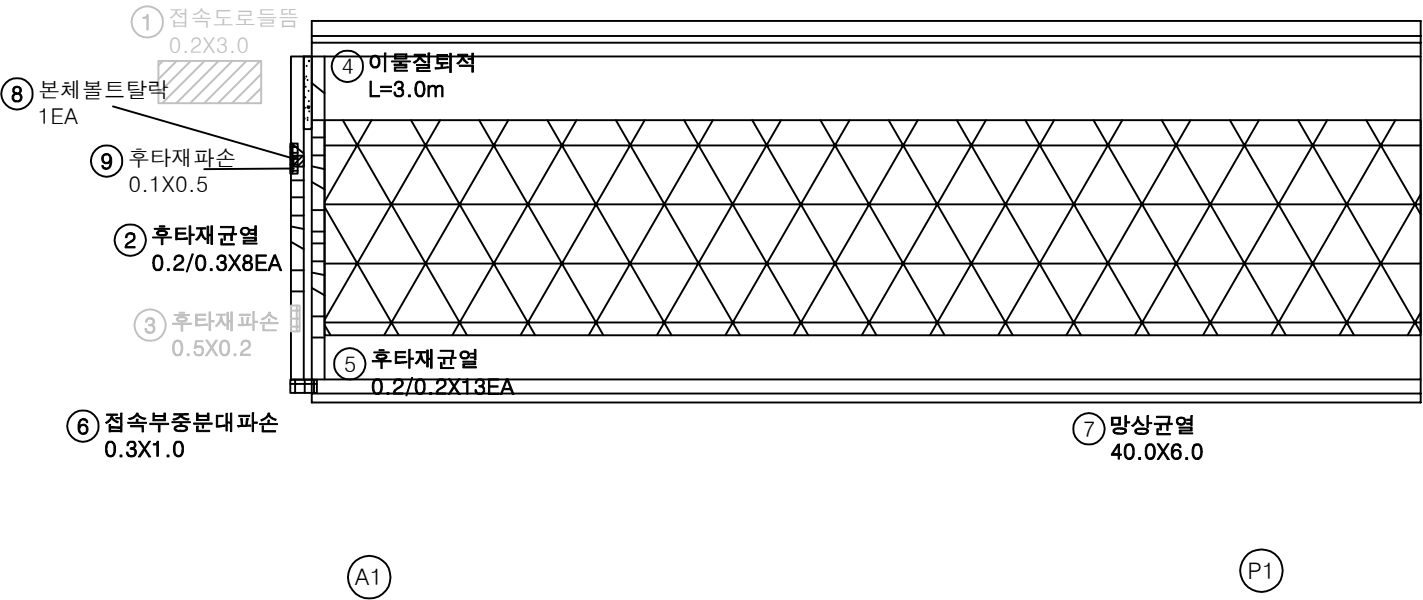
| 번호 | 손상내용 | 손상현황 | | | | | | 비 고 |
|---|---|---|---|---|---|---|---|---|
| 1 | 접속도로들뜸 | | 0.2 | 3.0 | 0.60 | m <sup>2</sup> | 1 | 21'상 보수 |
| 2 | 후타재균열 | 0.2 | 0.3 | | 2.40 | m | 8 | |
| 3 | 후타재파손 | | 0.5 | 0.2 | 0.10 | m <sup>2</sup> | 1 | 21'상 보수 |
| 4 | 이물질퇴적 | | 3.0 | | 3.00 | m | 1 | |
| 5 | 후타재균열 | 0.2 | 0.2 | | 2.60 | m | 13 | |
| 6 | 접속부중분대파손 | | 0.3 | 1.0 | 0.30 | m <sup>2</sup> | 1 | |
| 7 | 망상균열 | | 40.0 | 6.0 | 240.00 | m <sup>2</sup> | 1 | |
| 8 | 본체볼트탈락 | | | | 1.00 | EA | 1 | |
| 9 | 후타재파손 | | 0.1 | 0.5 | 0.05 | m <sup>2</sup> | 1 | |

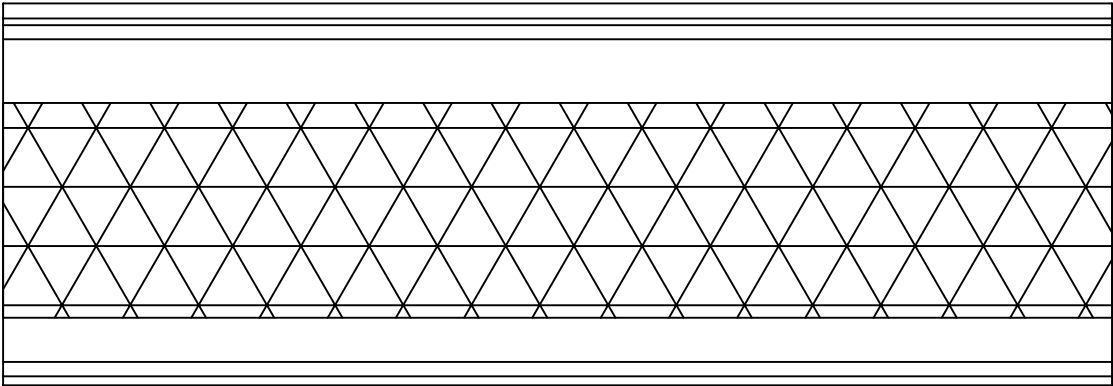
① 망상균열  
40.0X6.0

| 번호 | 손상내용 | 손상현황 | | | | | | 비 고 |
|---|---|---|---|---|---|---|---|---|
| 1 | 망상균열 | | 40.0 | 6.0 | 240.00 | m <sup>2</sup> | 1 | |

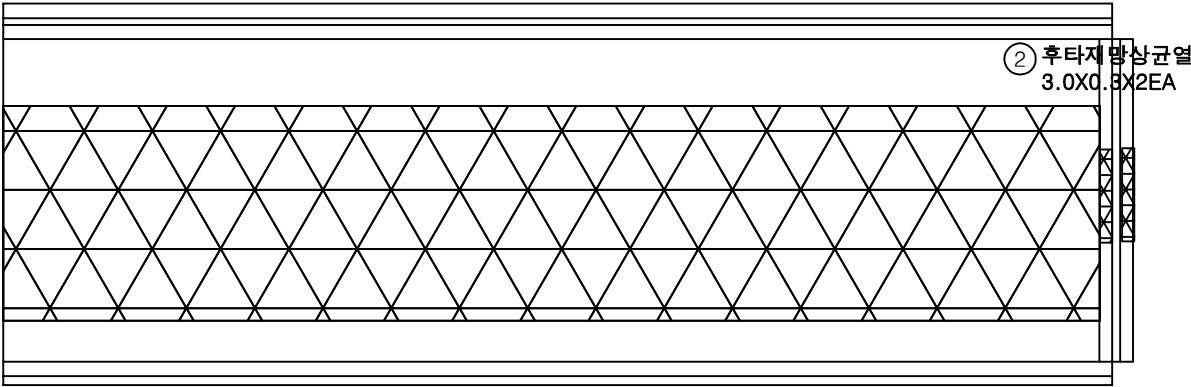
① 망상균열  
40.0X6.0

② 후타재 망상균열  
3.0X0.3X2EA

| 번호 | 손상내용 | 손상현황 | | | | | | 비 고 |
|---|---|---|---|---|---|---|---|---|
| 1 | 망상균열 | | 40.0 | 6.0 | 240.00 | m <sup>2</sup> | 1 | |
| 2 | 후타재망상균열 | | 3.0 | 0.3 | 1.80 | m <sup>2</sup> | 2 | |

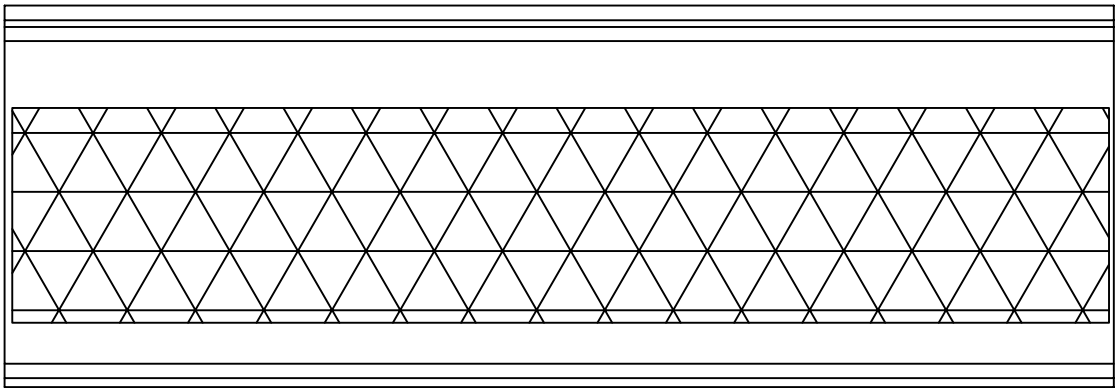
P3

① 망상균열  
40.0X6.0

| 번호 | 손상내용 | 손상현황 | | | | | | 비 고 |
|---|---|---|---|---|---|---|---|---|
| 1 | 망상균열 | | 40.0 | 6.0 | 240.00 | m <sup>2</sup> | 1 | |

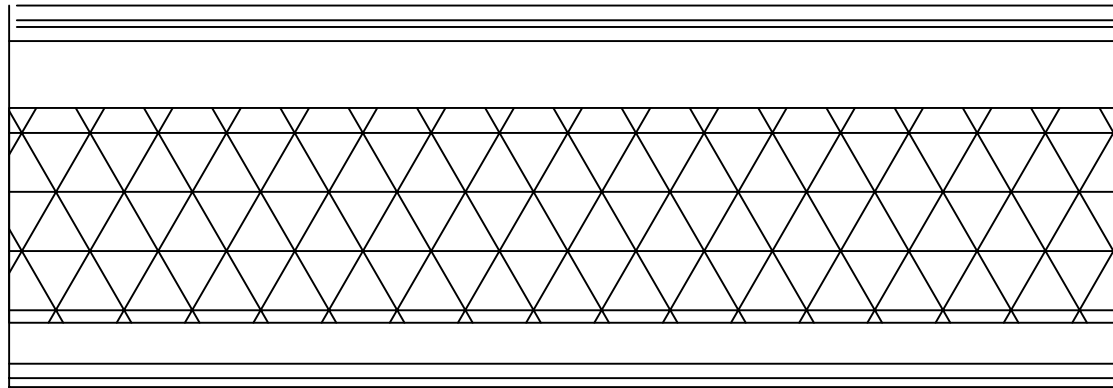
P4

① 망상균열  
40.0X6.0

| 번호 | 손상내용 | 손상현황 | | | | | | 비 고 |
|---|---|---|---|---|---|---|---|---|
| 1 | 망상균열 | | 40.0 | 6.0 | 240.00 | m <sup>2</sup> | 1 | |

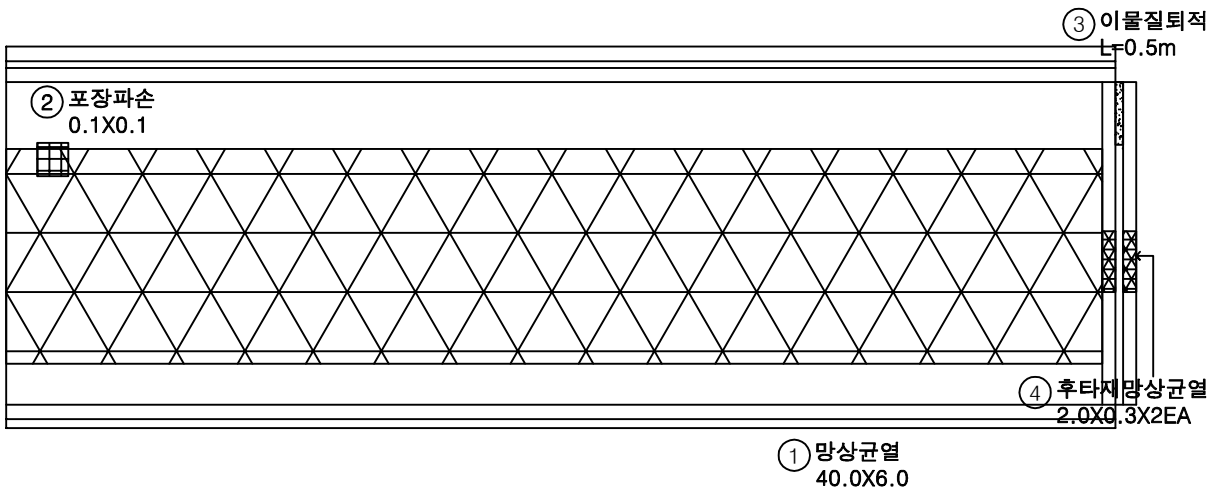
| 번호 | 손상내용 | 손상현황 | | | | | | 비 고 |
|---|---|---|---|---|---|---|---|---|
| 1 | 망상균열 | | 40.0 | 6.0 | 240.00 | m <sup>2</sup> | 1 | |
| 4 | 후타재 망상균열 | | 2.0 | 0.3 | 1.20 | m <sup>2</sup> | 2 | |

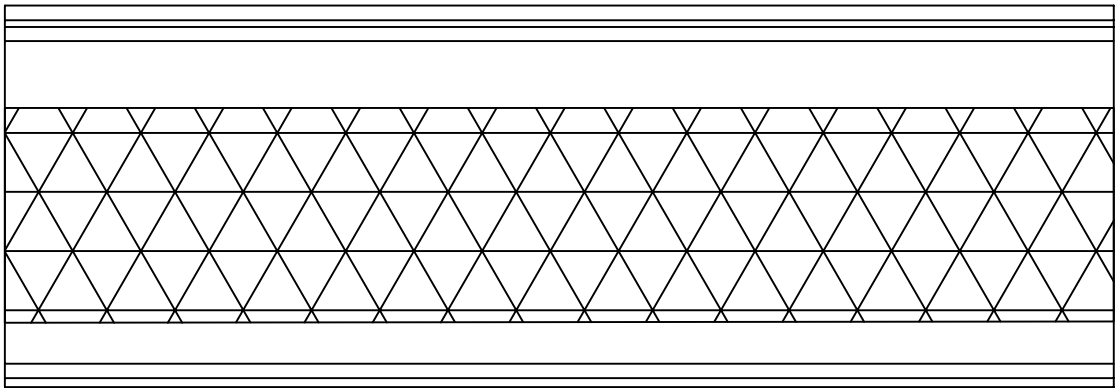
P6

① 망상균열  
40.0X8.0

| 번호 | 손상내용 | 손상현황 | | | | | | 비 고 |
|---|---|---|---|---|---|---|---|---|
| 1 | 망상균열 | | 40.0 | 8.0 | 320.00 | m <sup>2</sup> | 1 | |

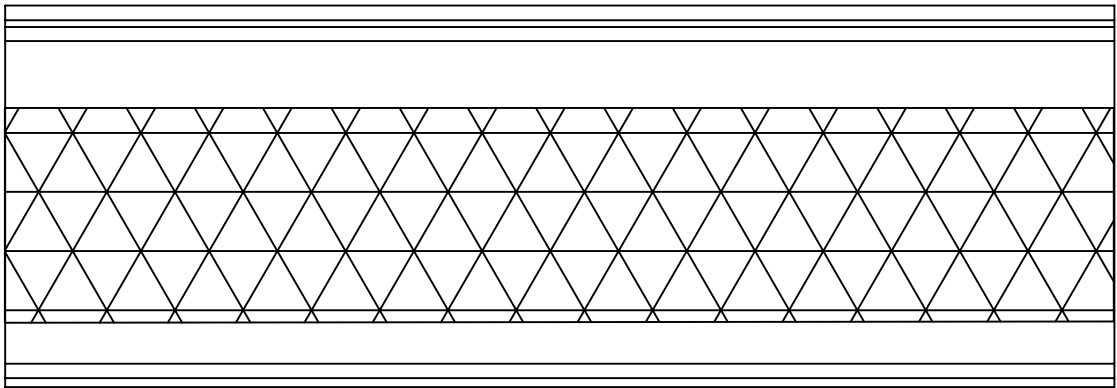
P7

① 망상균열  
40.0X8.0

| 번호 | 손상내용 | 손상현황 | | | | | | 비 고 |
|---|---|---|---|---|---|---|---|---|
| 1 | 망상균열 | | 40.0 | 8.0 | 320.00 | m <sup>2</sup> | 1 | |

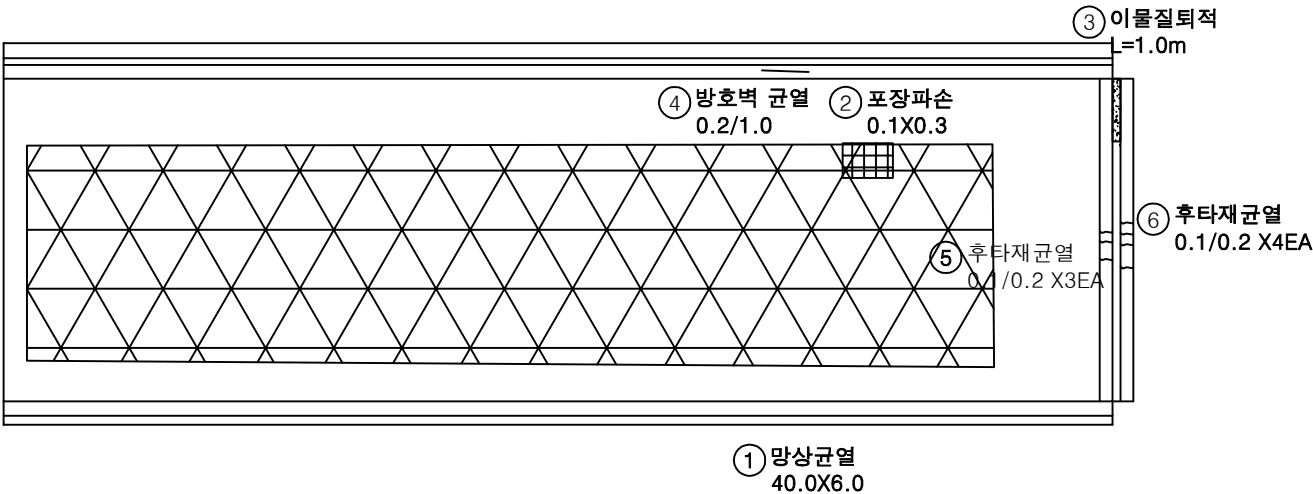
| 번호 | 손상내용 | 손상현황 | | | | | | 비 고 |
|---|---|---|---|---|---|---|---|---|
| 1 | 망상균열 | | 40.0 | 6.0 | 240.00 | m <sup>2</sup> | 1 | |
| 4 | 방호벽균열 | 0.2 | 1.0 | | 1.00 | m | 1 | |
| 5 | 후타재균열 | 0.1 | 0.2 | | 0.60 | m | 3 | |
| 6 | 후타재균열 | 0.1 | 0.2 | | 0.80 | m | 4 | |

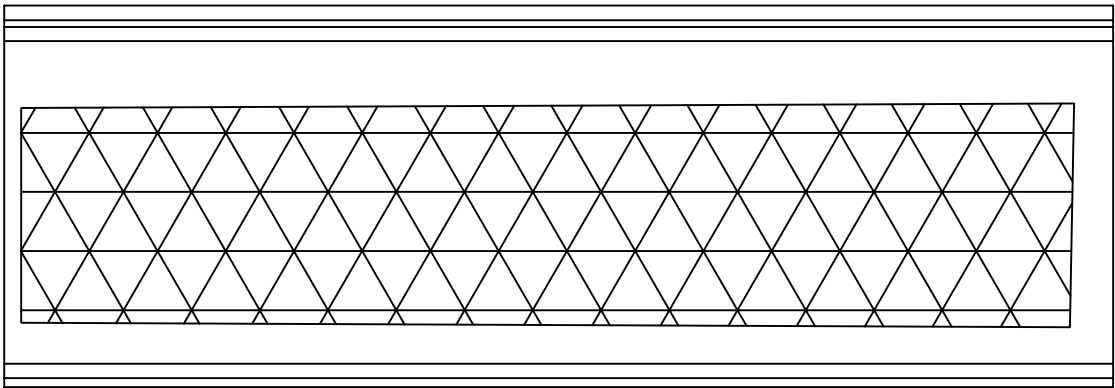
P9

① 망상균열  
40.0X6.0

| 번호 | 손상내용 | 손상현황 | | | | | | 비 고 |
|---|---|---|---|---|---|---|---|---|
| 1 | 망상균열 | | 40.0 | 6.0 | 240.00 | m <sup>2</sup> | 1 | |

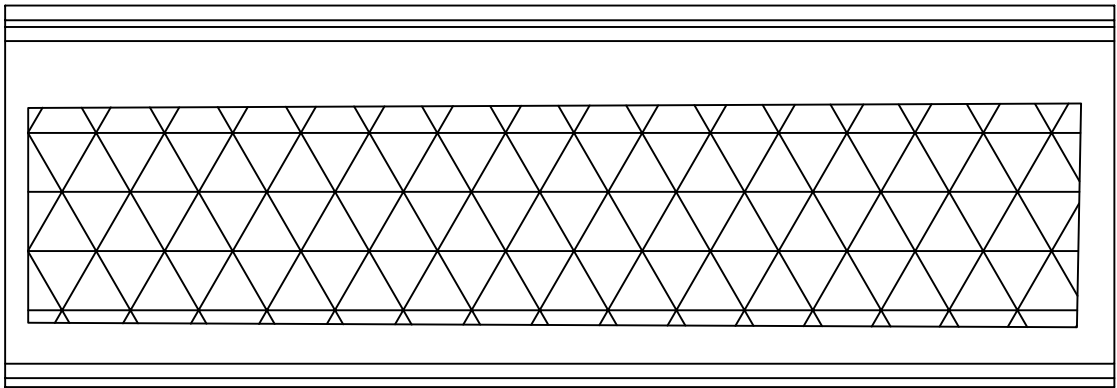
P10

① 망상균열  
40.0X6.0

| 번호 | 손상내용 | 손상현황 | | | | | | 비 고 |
|---|---|---|---|---|---|---|---|---|
| 1 | 망상균열 | | 40.0 | 6.0 | 240.00 | m <sup>2</sup> | 1 | |

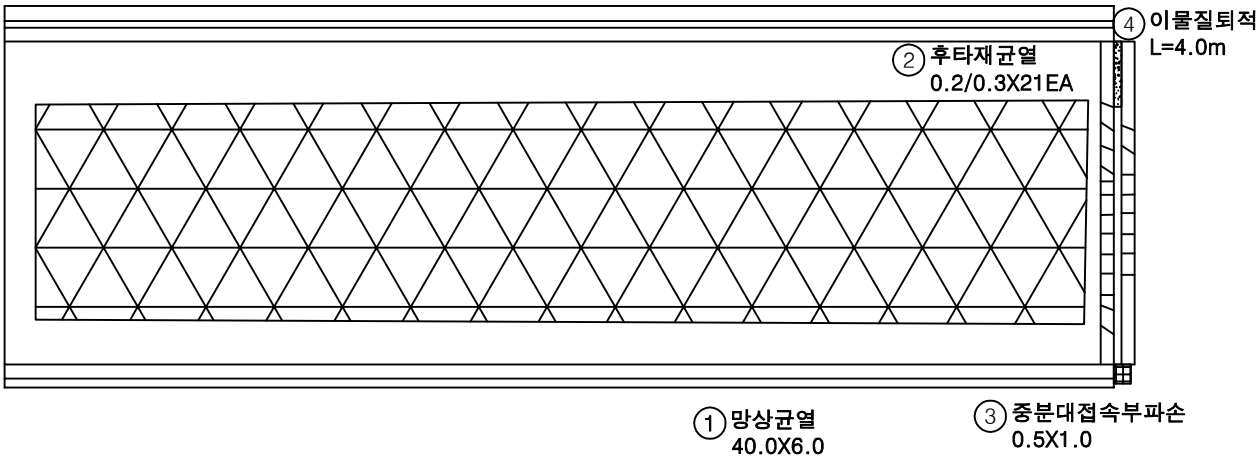
| 번호 | 손상내용 | 손상현황 | | | | | | 비 고 |
|---|---|---|---|---|---|---|---|---|
| 1 | 망상균열 | | 40.0 | 6.0 | 240.00 | m <sup>2</sup> | 1 | |
| 2 | 후타재균열 | 0.2 | 0.3 | | 6.30 | m | 21 | |

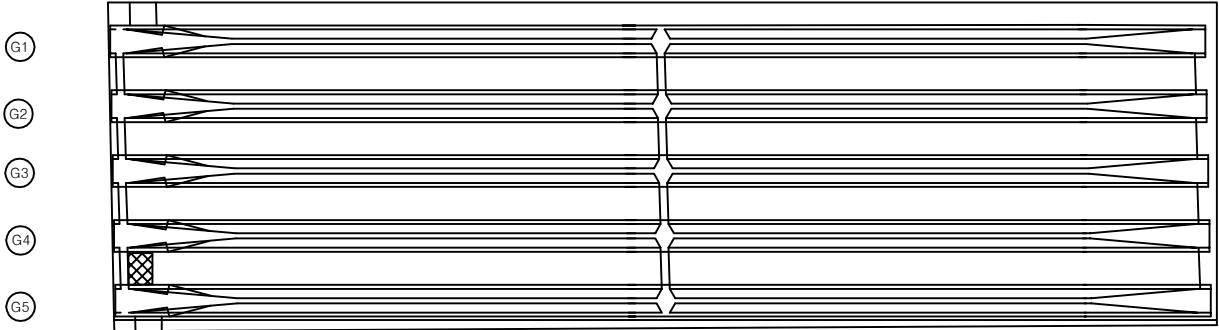
P3

① 재료분리  
0.5X0.5

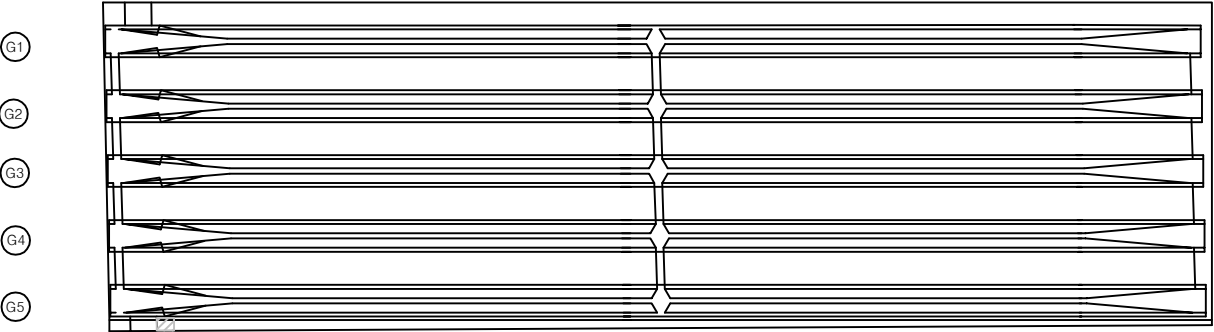
P9

① 배수관연결부탈락  
1EA

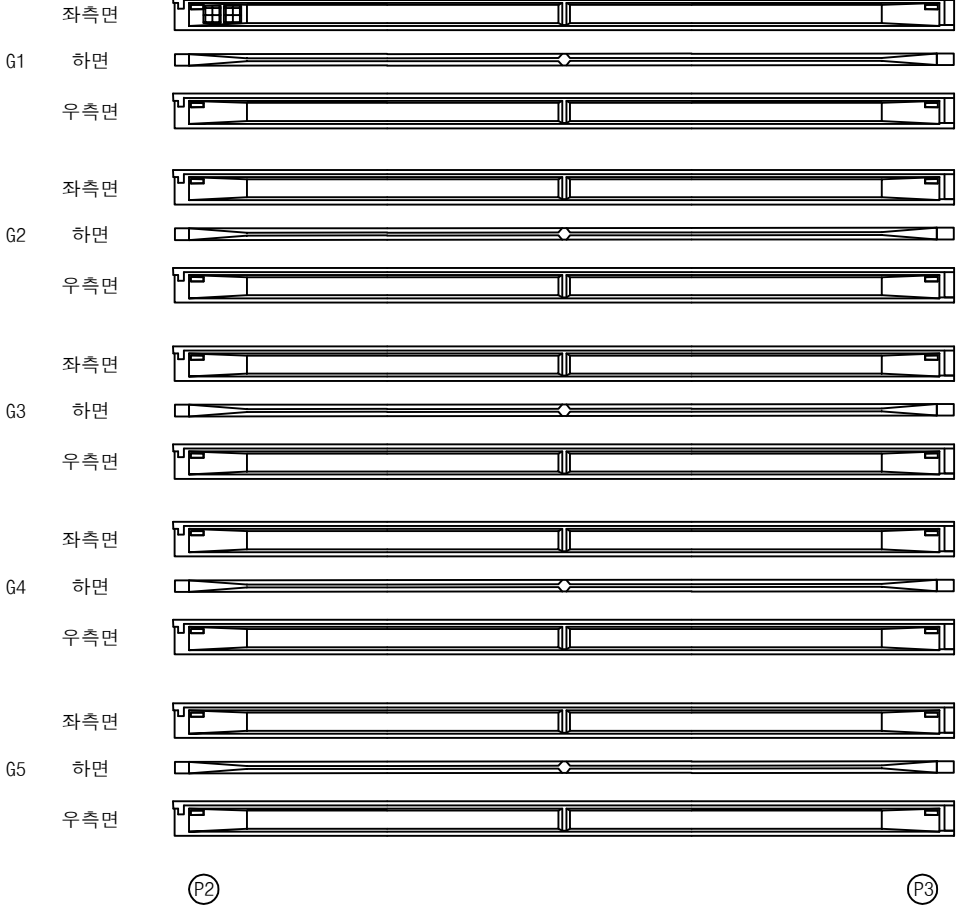
① 박리 0.1X0.1    ② 박리 0.1X0.1

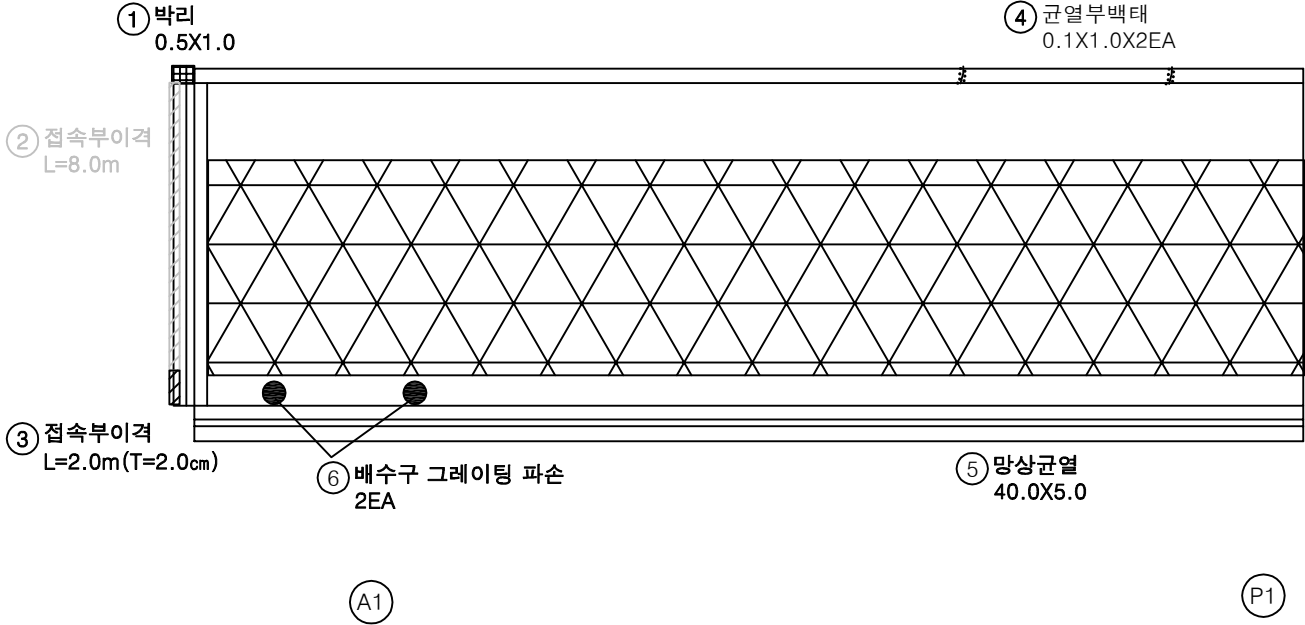
| 번호 | 손상내용 | 손상현황 | | | | | | 비 고 |
|---|---|---|---|---|---|---|---|---|
| 4 | 균열부백태 | | 0.1 | 1.0 | 0.20 | m <sup>2</sup> | 2 | |
| 5 | 망상균열 | | 40.0 | 5.0 | 200.00 | m <sup>2</sup> | 1 | |

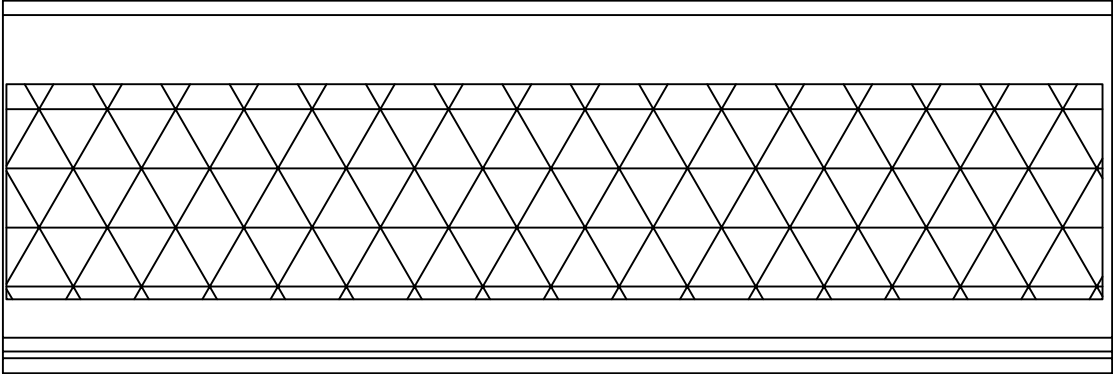
P1

① 망상균열  
40.0X5.0

| 번호 | 손상내용 | 손상현황 | | | | | | 비 고 |
|---|---|---|---|---|---|---|---|---|
| 1 | 망상균열 | | 40.0 | 5.0 | 200.00 | m <sup>2</sup> | 1 | |

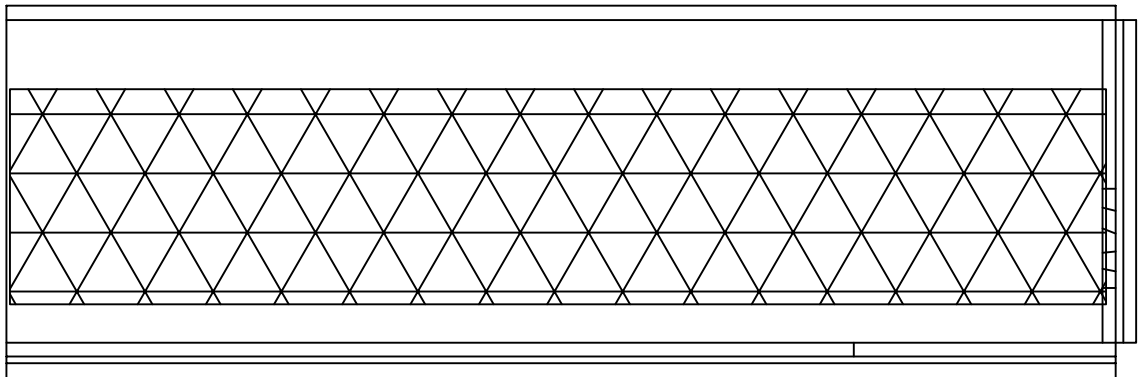
③ 망상균열  
40.0X5.0

① 방호벽균열  
0.2/1.0

② 후타재균열  
0.2/0.3X6EA

| 번호 | 손상내용 | 손상현황 | | | | | | 비 고 |
|---|---|---|---|---|---|---|---|---|
| 1 | 방호벽균열 | 0.2 | 1.0 | | 1.00 | m | 1 | |
| 2 | 후타재균열 | 0.2 | 0.3 | | 1.80 | m | 6 | |
| 3 | 망상균열 | | 40.0 | 5.0 | 200.00 | m <sup>2</sup> | 1 | |

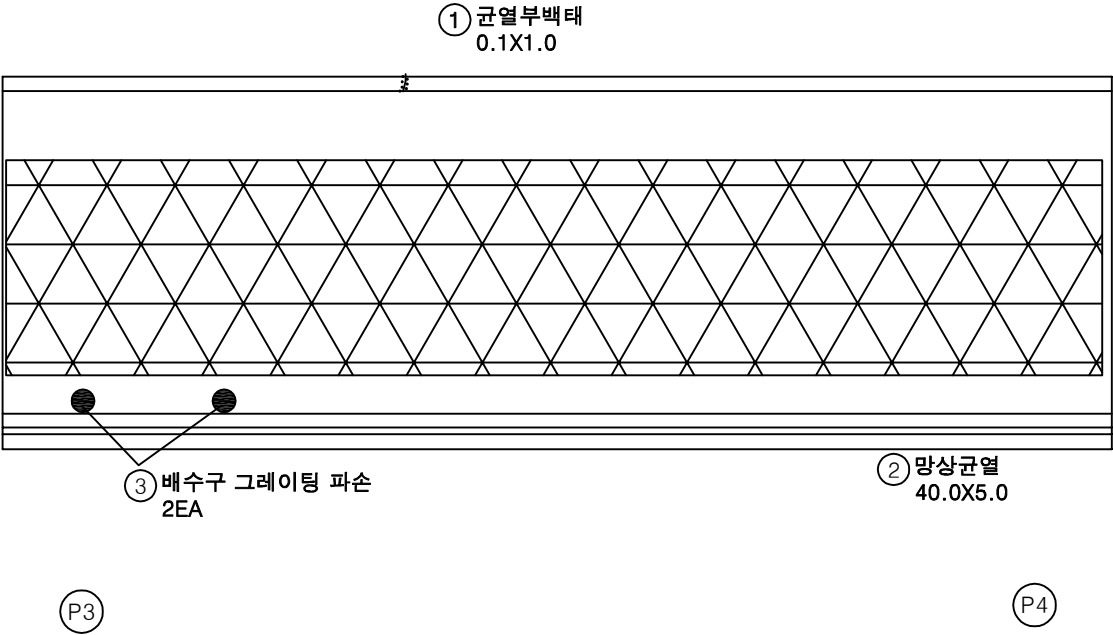
| 번호 | 손상내용 | 손상현황 | | | | | | 비 고 |
|---|---|---|---|---|---|---|---|---|
| 1 | 균열부백태 | | 0.1 | 1.0 | 0.10 | m <sup>2</sup> | 1 | |
| 2 | 망상균열 | | 40.0 | 5.0 | 200.00 | m <sup>2</sup> | 1 | |

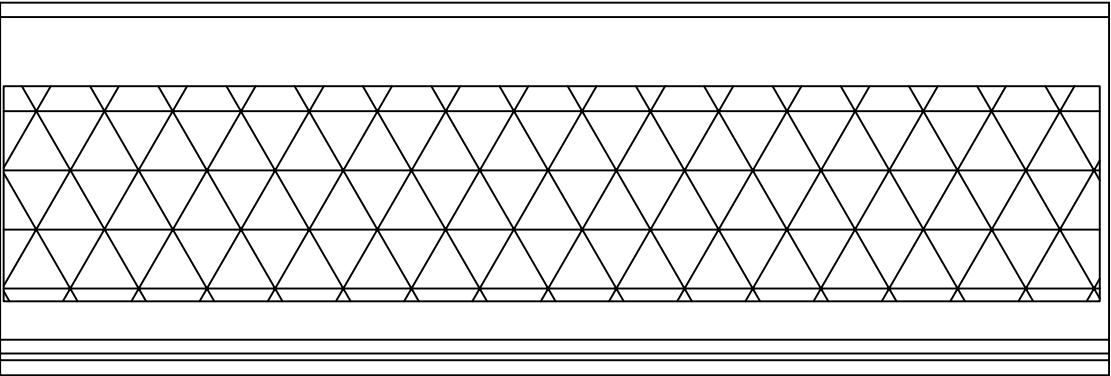
P4

① 망상균열  
40.0X5.0

| 번호 | 손상내용 | 손상현황 | | | | | | 비 고 |
|---|---|---|---|---|---|---|---|---|
| 1 | 망상균열 | | 40.0 | 5.0 | 200.00 | m <sup>2</sup> | 1 | |

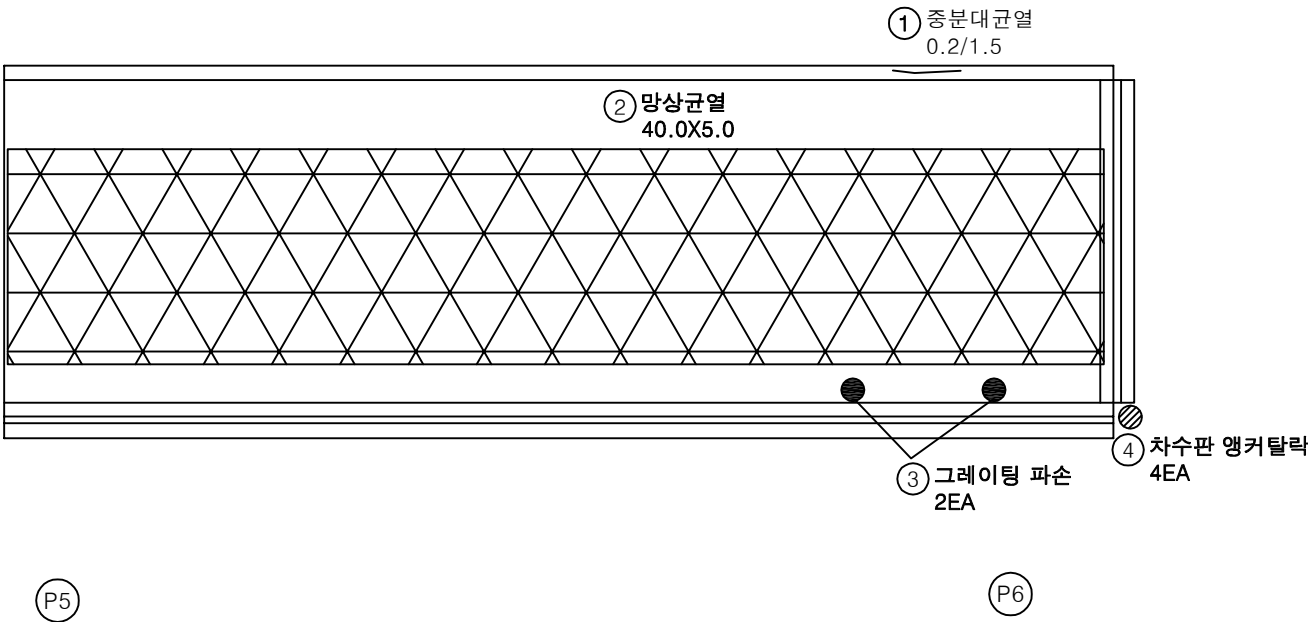
| 번호 | 손상내용 | 손상현황 | | | | | | 비 고 |
|---|---|---|---|---|---|---|---|---|
| 1 | 중분대균열 | 0.2 | 1.5 | | 1.50 | m | 1 | |
| 2 | 망상균열 | | 40.0 | 5.0 | 200.00 | m <sup>2</sup> | 1 | |

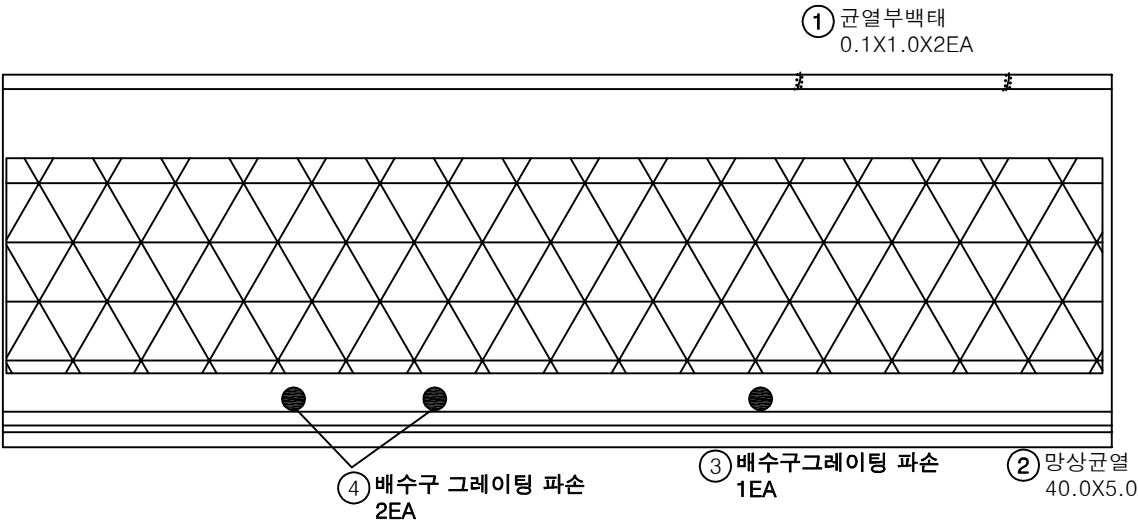
| 번호 | 손상내용 | 손상현황 | | | | | | 비 고 |
|---|---|---|---|---|---|---|---|---|
| 1 | 균열부백태 | | 0.1 | 1.0 | 0.20 | m <sup>2</sup> | 2 | |
| 2 | 망상균열 | | 40.0 | 5.0 | 200.00 | m <sup>2</sup> | 1 | |

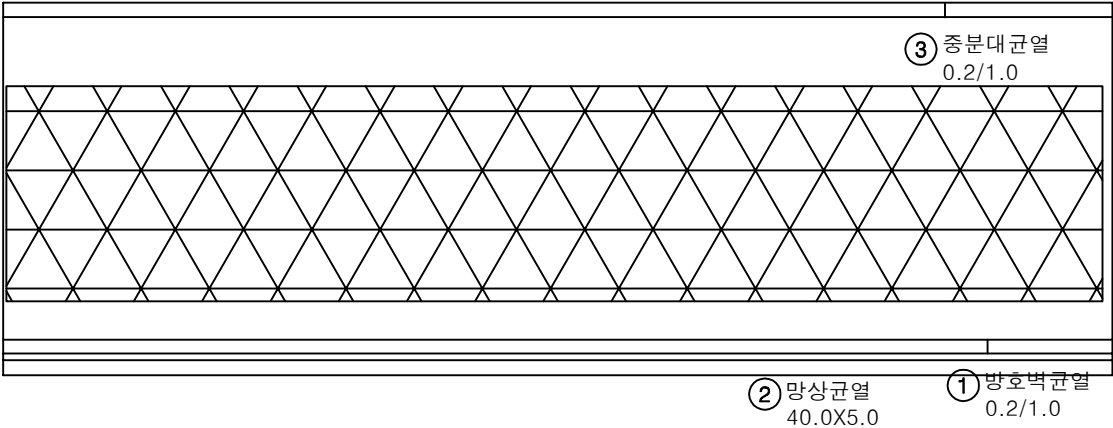
| 번호 | 손상내용 | 손상현황 | | | | | | 비 고 |
|---|---|---|---|---|---|---|---|---|
| 1 | 방호벽균열 | 0.2 | 1.0 | | 1.00 | m | 1 | |
| 2 | 망상균열 | | 40.0 | 5.0 | 200.00 | m² | 1 | |
| 3 | 중분대균열 | 0.2 | 1.0 | | 1.00 | m | 1 | |

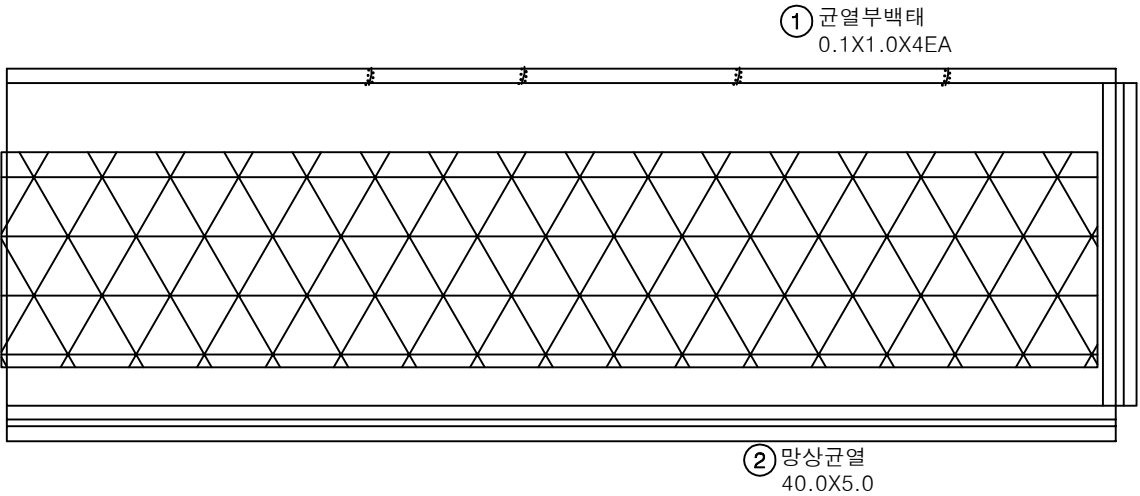
| 번호 | 손상내용 | 손상현황 | | | | | | 비 고 |
|---|---|---|---|---|---|---|---|---|
| 1 | 균열부백태 | | 0.1 | 1.0 | 0.40 | m <sup>2</sup> | 4 | |
| 2 | 망상균열 | | 40.0 | 5.0 | 200.00 | m <sup>2</sup> | 1 | |

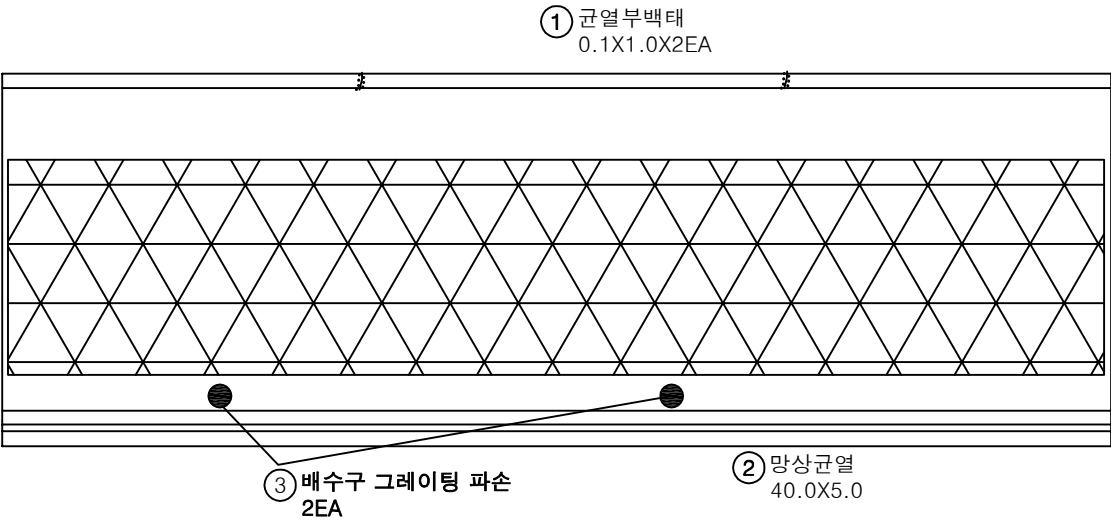
| 번호 | 손상내용 | 손상현황 | | | | | | 비 고 |
|---|---|---|---|---|---|---|---|---|
| 1 | 균열부백태 | | 0.1 | 1.0 | 0.20 | m <sup>2</sup> | 2 | |
| 2 | 망상균열 | | 40.0 | 5.0 | 200.00 | m <sup>2</sup> | 1 | |

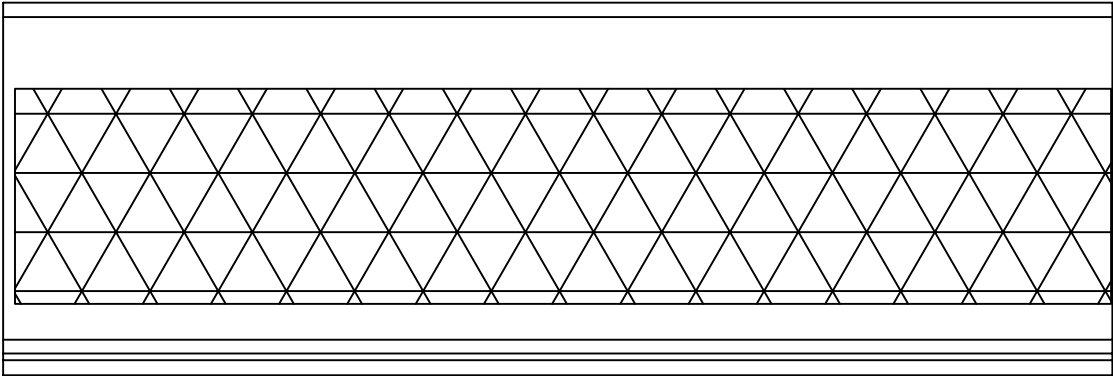
P10

① 망상균열  
40.0X5.0

| 번호 | 손상내용 | 손상현황 | | | | | | 비 고 |
|---|---|---|---|---|---|---|---|---|
| 1 | 망상균열 | | 40.0 | 5.0 | 200.00 | m <sup>2</sup> | 1 | |

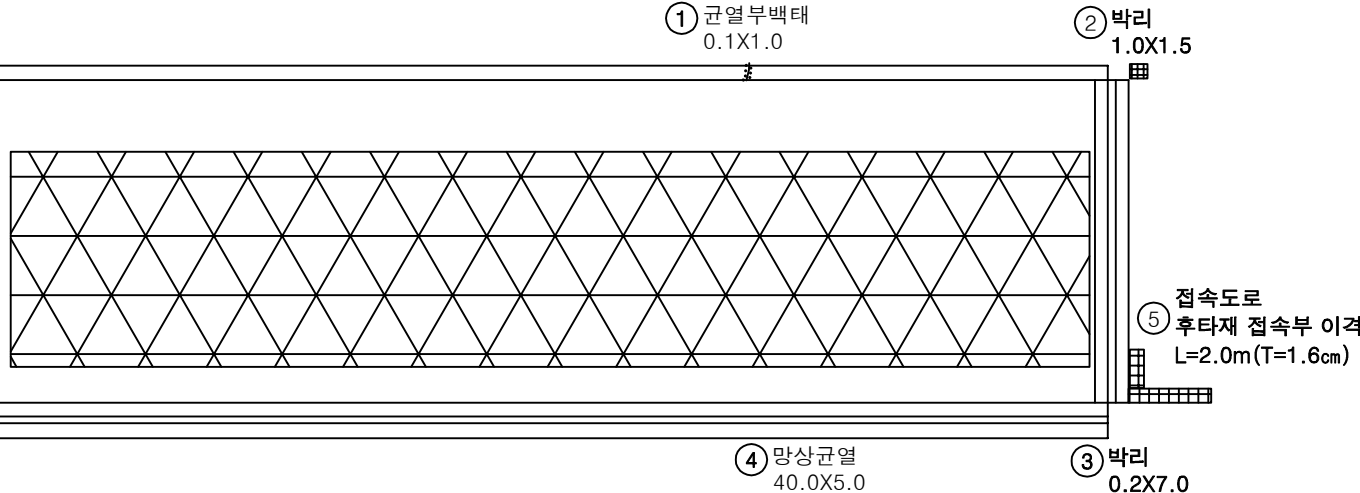
| 번호 | 손상내용 | 손상현황 | | | | | | 비고 |
|---|---|---|---|---|---|---|---|---|
| 1 | 균열부백태 | | 0.1 | 1.0 | 0.10 | m <sup>2</sup> | 1 | |
| 4 | 망상균열 | | 40.0 | 5.0 | 200.00 | m <sup>2</sup> | 1 | |

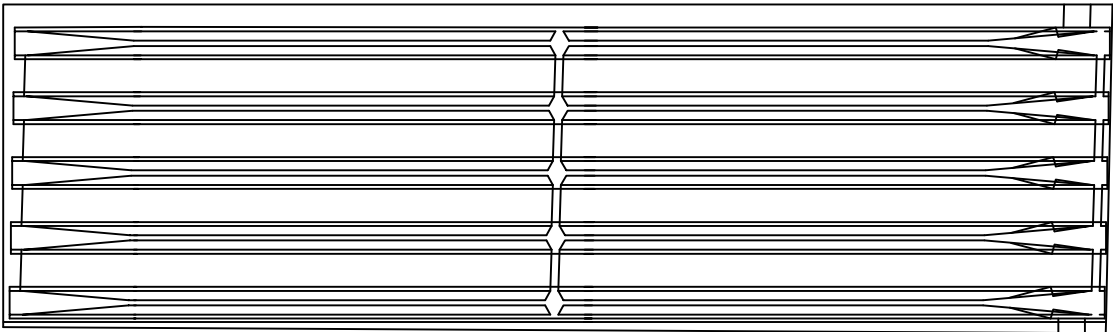
P2

① 신축하부누수  
L=1.5m

| 번호 | 손상내용 | 손상현황 | | | | | | 비 고 |
|---|---|---|---|---|---|---|---|---|
| 1 | 신축하부누수 | | 1.5 | | 1.50 | m | 1 | |

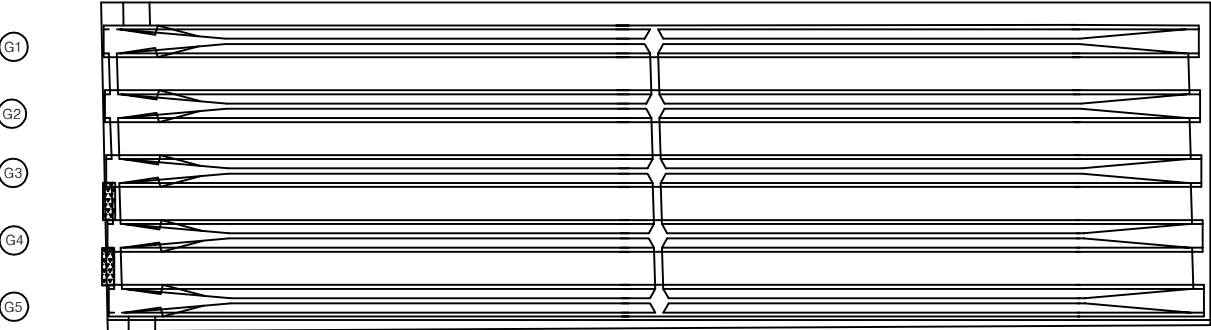
① 신축하부누수  
L=0.5m X2EA

| 번호 | 손상내용 | 손상현황 | | | | | | 비 고 |
|---|---|---|---|---|---|---|---|---|
| 1 | 신축하부누수 | | 0.5 | | 1.00 | m | 2 | |

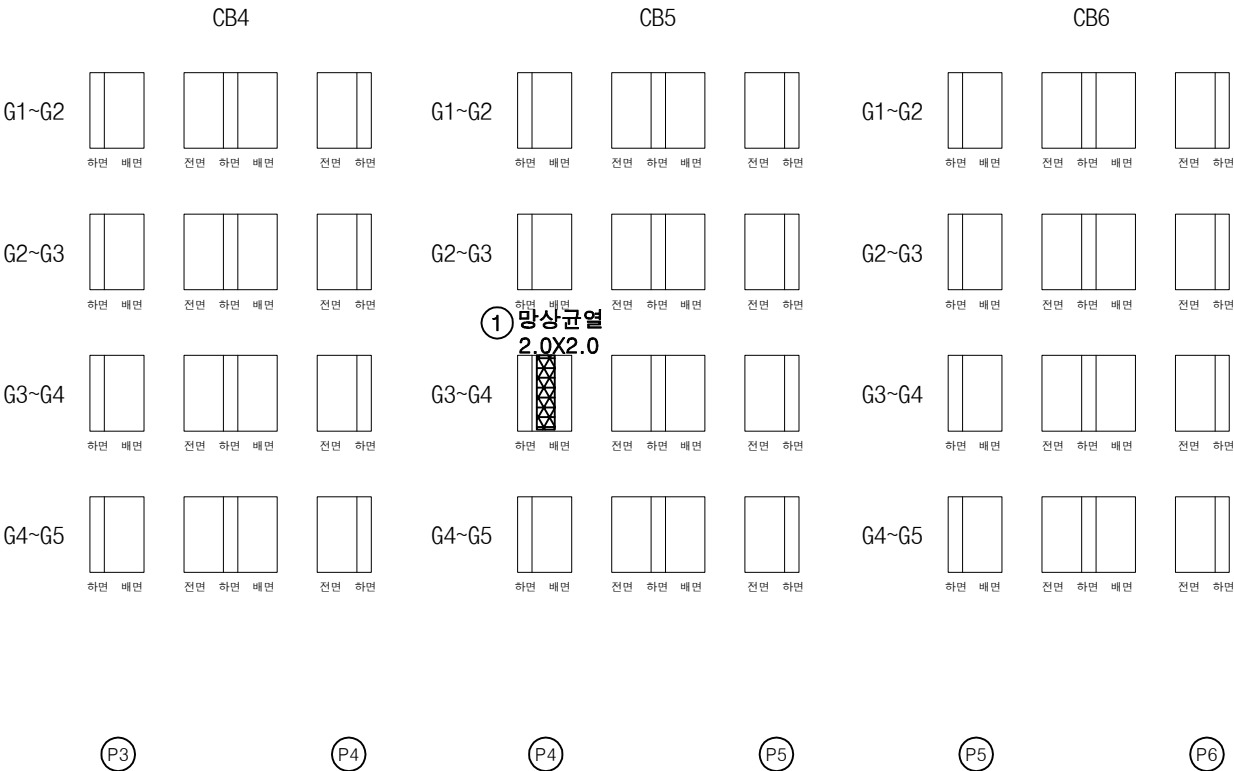
| 번호 | 손상내용 | 손상현황 | | | | | | 비 고 |
|---|---|---|---|---|---|---|---|---|
| 1 | 망상균열 | | 2.0 | 2.0 | 4.00 | m <sup>2</sup> | 1 | |

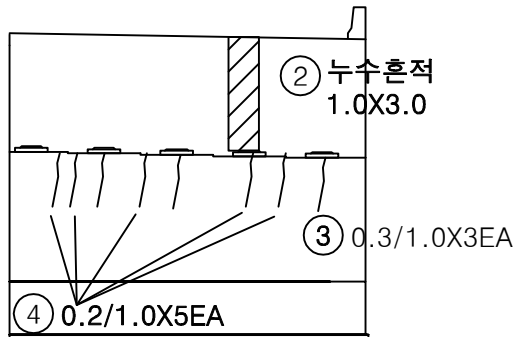
① 받침콘크리트균열  
0.1/0.3  
평면도

| 번호 | 손상내용 | 손상현황 | | | | | | 비 고 |
|---|---|---|---|---|---|---|---|---|
| 1 | 받침콘크리트균열 | 0.1 | 0.3 | | 0.30 | m | 1 | |
| 2 | 누수흔적 | | 1.0 | 3.0 | 3.00 | m <sup>2</sup> | 1 | |
| 3 | 균열 | 0.3 | 1.0 | | 3.00 | m | 3 | |
| 4 | 균열 | 0.2 | 1.0 | | 5.00 | m | 5 | |

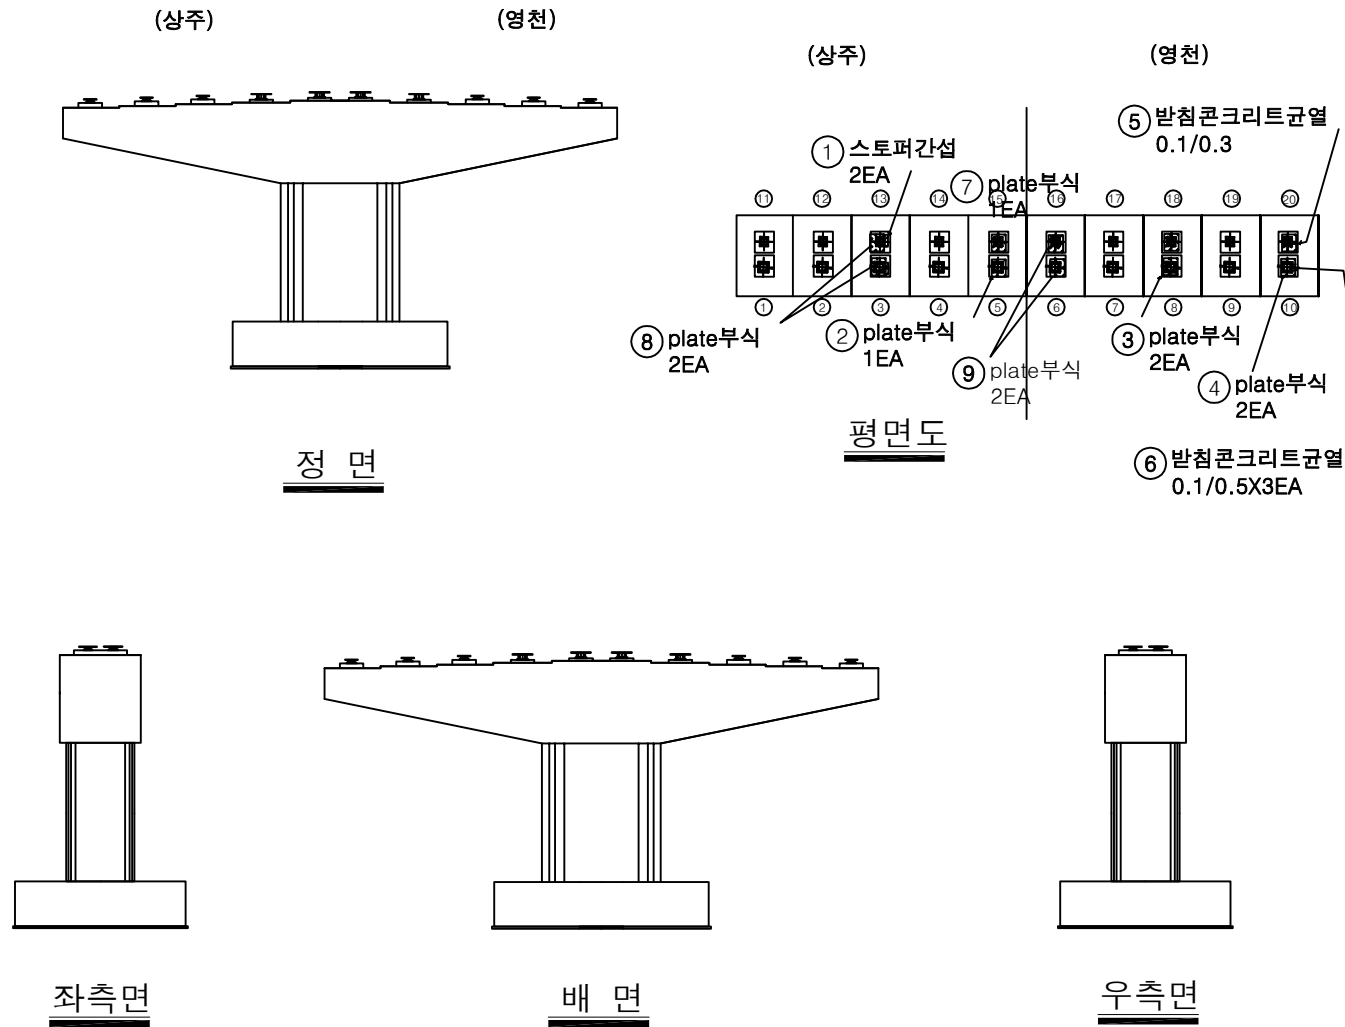
| 번호 | 손상내용 | 손상현황 | | | | | | 비 고 |
|---|---|---|---|---|---|---|---|---|
| 2 | plate부식 | | | | 1.00 | EA | 1 | |
| 3 | plate부식 | | | | 2.00 | EA | 2 | |
| 4 | plate부식 | | | | 2.00 | EA | 2 | |
| 5 | 받침콘크리트균열 | 0.1 | 0.3 | | 0.30 | m | 1 | |
| 6 | 받침콘크리트균열 | 0.1 | 0.5 | | 1.50 | m | 3 | |
| 7 | plate부식 | | | | 1.00 | EA | 1 | |
| 8 | plate부식 | | | | 2.00 | EA | 2 | |
| 9 | plate부식 | | | | 2.00 | EA | 2 | |
