상주영천고속도로 시설물 안전·하자점검 및 성능평가 용역  
(2023년 상반기 정기안전점검)

# 외 관 조 사 망 도

도림천교

2023.04

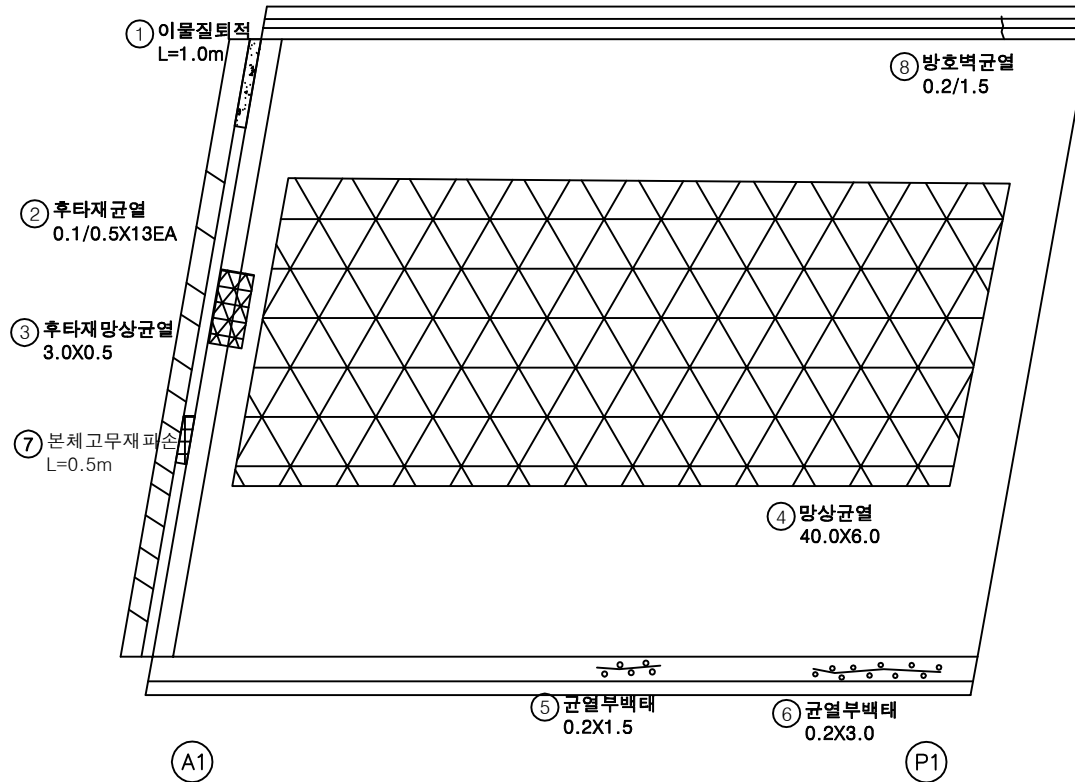
| 번호 | 손상내용 | 손상현황 | | | | | | 비고 |
|---|---|---|---|---|---|---|---|---|
| 1 | 이물질퇴적 | | 1.0 | | 1.00 | m | 1 | |
| 2 | 후타재균열 | 0.1 | 0.5 | | 6.50 | m | 13 | |
| 3 | 후타재망상균열 | | 3.0 | 0.5 | 1.50 | m | 1 | |
| 4 | 망상균열 | 40.0 | 6.0 | | 240.00 | m | 1 | |
| 5 | 균열부백태 | | 0.2 | 1.5 | 0.30 | m | 1 | |
| 6 | 균열부백태 | | 0.2 | 3.0 | 0.60 | m | 1 | |
| 7 | 고무재파손 | | 0.5 | | 0.50 | m | 1 | |
| 8 | 방호벽균열 | 0.2 | 1.5 | | 1.50 | m | 1 | |

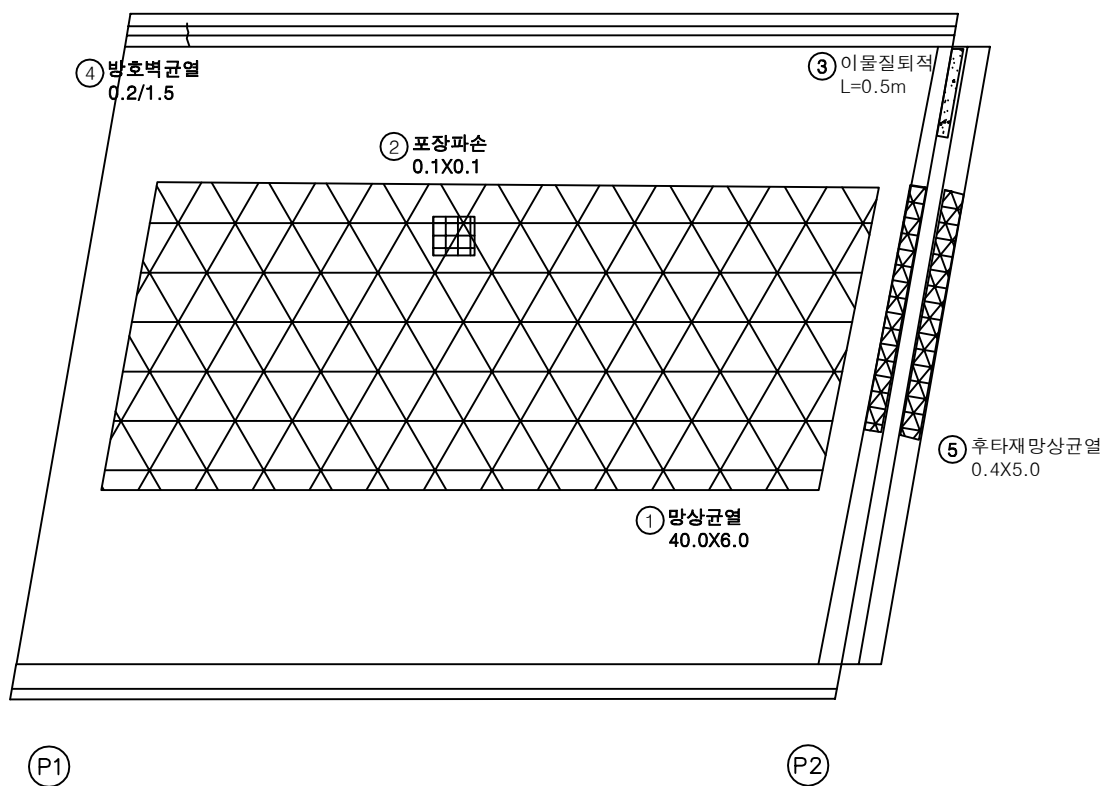
| 번호 | 손상내용 | 손상현황 | | | | | | 비 고 |
|---|---|---|---|---|---|---|---|---|
| 1 | 망상균열 | | 40.0 | 6.0 | 240.00 | m <sup>2</sup> | 1 | |
| 2 | 포장파손 | | 0.1 | 0.1 | 0.01 | m <sup>2</sup> | 1 | |
| 3 | 이물질퇴적 | | 0.5 | | 0.50 | m | 1 | |
| 4 | 방호벽균열 | 0.2 | 1.5 | | 1.50 | m | 1 | |
| 5 | 후타재망상균열 | | 0.4 | 5.0 | 2.00 | m <sup>2</sup> | 1 | |

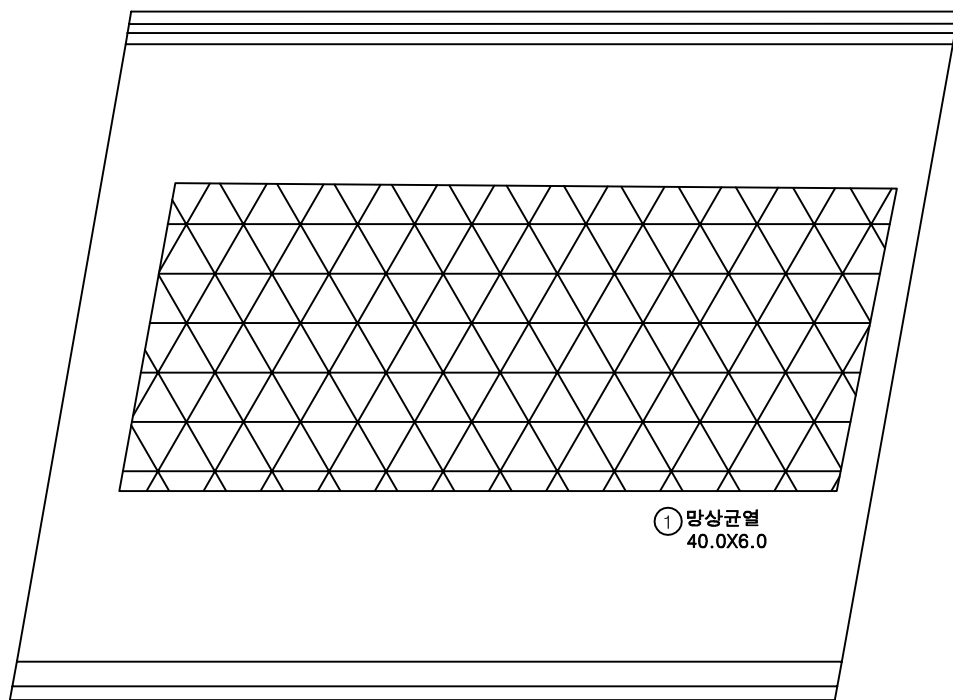
① 망상균열  
40.0X6.0

| 번호 | 손상내용 | 손상현황 | | | | | | 비고 |
|---|---|---|---|---|---|---|---|---|
| 1 | 망상균열 | | 40.0 | 6.0 | 240.00 | m <sup>2</sup> | 1 | |

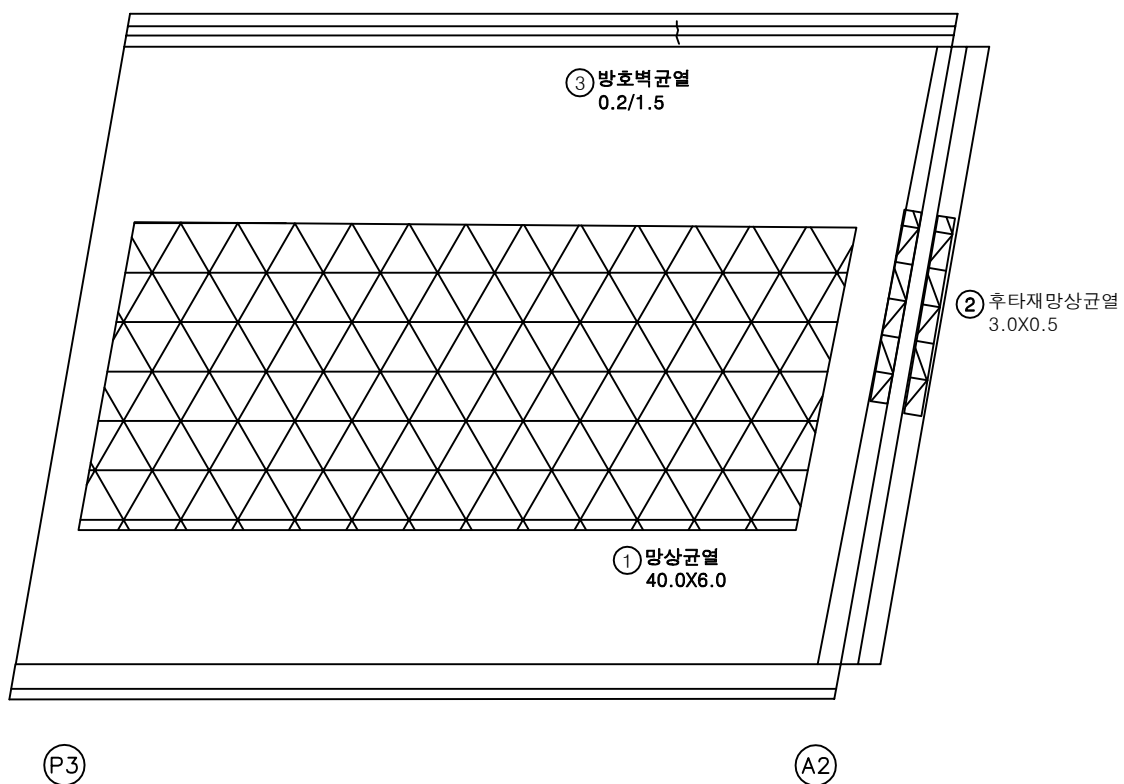
| 번호 | 손상내용 | 손상현황 | | | | | | 비고 |
|---|---|---|---|---|---|---|---|---|
| 1 | 망상균열 | | 40.0 | 6.0 | 240.00 | m <sup>2</sup> | 1 | |
| 2 | 후타재망상균열 | | 3.0 | 0.5 | 1.50 | m <sup>2</sup> | 1 | |
| 3 | 방호벽균열 | 0.2 | 1.5 | | 1.50 | m | 1 | |

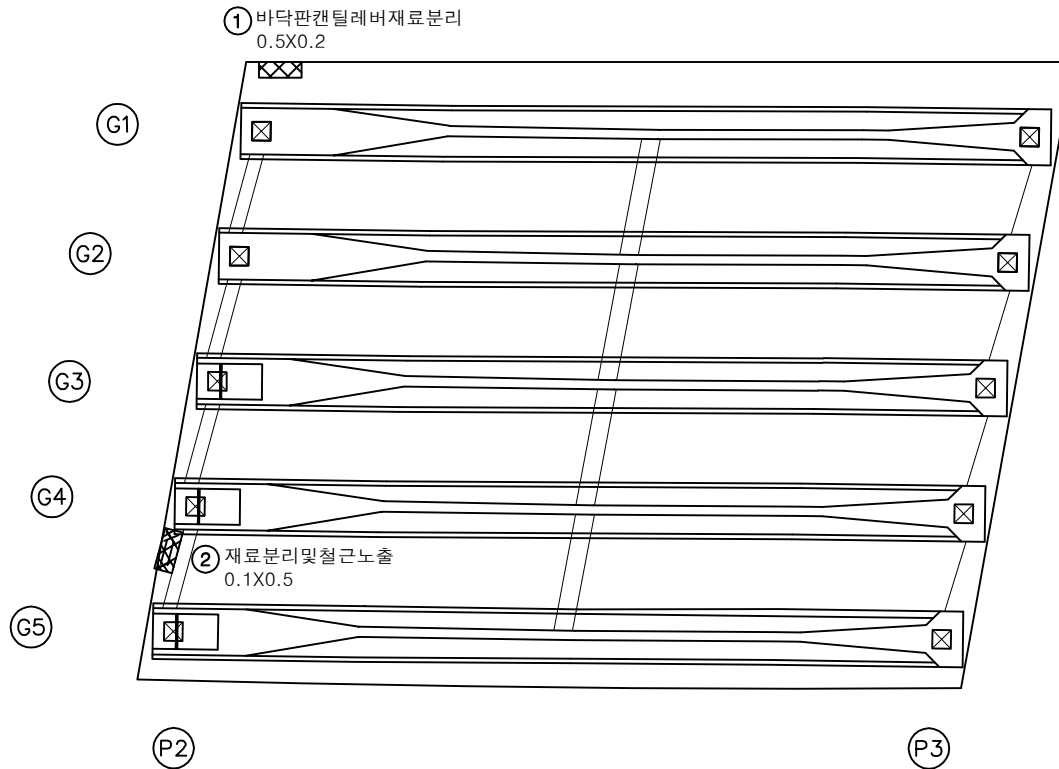
| 번호 | 손상내용 | 손상현황 | | | | | | 비 고 |
|---|---|---|---|---|---|---|---|---|
| 1 | 바닥판 캔틸레버 재료분리 | | 0.5 | 0.2 | 0.10 | m <sup>2</sup> | 1 | |
| 2 | 재료분리 및 철근 노출 | | 0.1 | 0.5 | 0.05 | m <sup>2</sup> | 1 | |

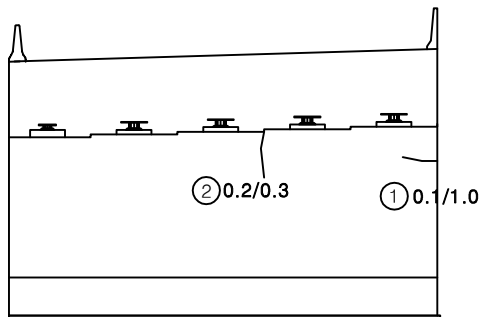
정면

| 번호 | 손상내용 | 손상현황 | | | | | | 비 고 |
|---|---|---|---|---|---|---|---|---|
| 1 | 균열 | 0.1 | 1.0 | | 1.00 | m | 1 | |
| 2 | 균열 | 0.2 | 0.3 | | 0.30 | m | 1 | |

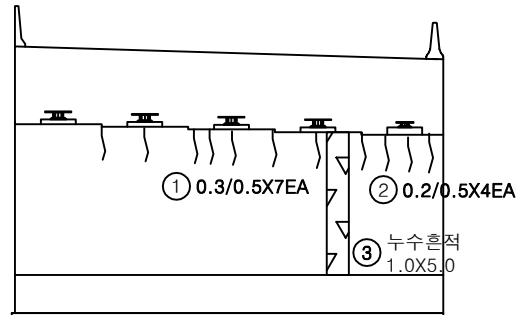
정면

| 번호 | 손상내용 | 손상현황 | | | | | | 비 고 |
|---|---|---|---|---|---|---|---|---|
| 1 | 균열 | 0.3 | 0.5 | | 3.50 | m | 7 | |
| 2 | 균열 | 0.2 | 0.5 | | 2.00 | m | 4 | |
| 3 | 누수흔적 | | 1.0 | 5.0 | 5.00 | m <sup>2</sup> | 1 | |

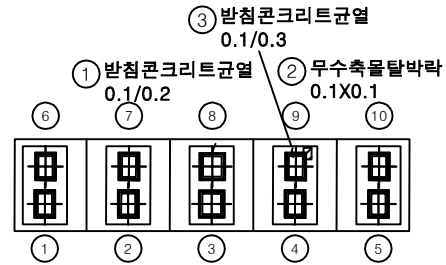
| 번호 | 손상내용 | 손상현황 | | | | | | 비고 |
|---|---|---|---|---|---|---|---|---|
| 1 | 받침콘크리트균열 | 0.1 | 0.2 | | 0.20 | m | 1 | |
| 3 | 균열 | 0.2 | 1.0 | | 1.00 | m | 1 | |
| 4 | 받침콘크리트균열 | 0.1 | 0.3 | | 0.30 | m | 1 | |

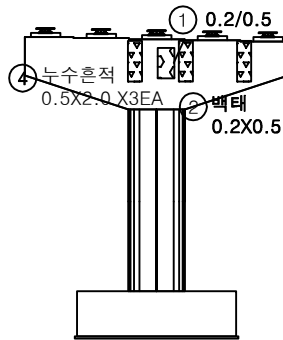
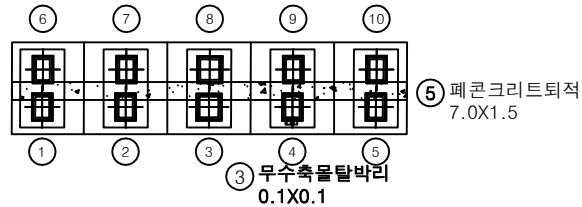
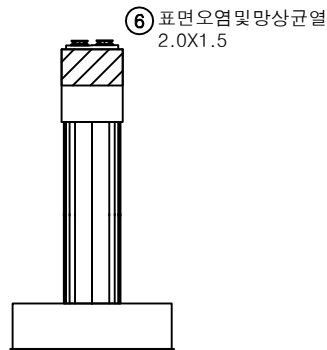
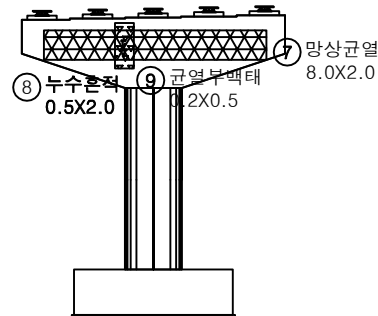
| 번호 | 손상내용 | 손상현황 | | | | | | 비 고 |
|---|---|---|---|---|---|---|---|---|
| 1 | 균열 | 0.2 | 0.5 | | 0.50 | m | 1 | |
| 4 | 누수흔적 | | 0.5 | 2.0 | 3.00 | m <sup>2</sup> | 3 | |
| 6 | 표면오염및망상균열 | | 2.0 | 1.5 | 3.00 | m <sup>2</sup> | 1 | |
| 7 | 망상균열 | | 8.0 | 2.0 | 16.00 | m <sup>2</sup> | 1 | |
| 8 | 누수흔적 | | 0.5 | 2.0 | 1.00 | m <sup>2</sup> | 1 | |
| 9 | 균열부백태 | | 0.2 | 0.5 | 0.10 | m <sup>2</sup> | 1 | |

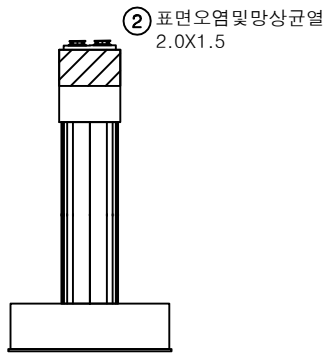
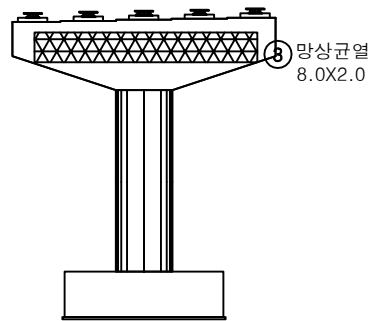
| 번호 | 손상내용 | 손상현황 | | | | | | 비 고 |
|---|---|---|---|---|---|---|---|---|
| 1 | 무수축물탈균열 | 0.2 | 0.2 | | 0.20 | m | 1 | |
| 2 | 표면오염및망상균열 | | 2.0 | 1.5 | 3.00 | m <sup>2</sup> | 1 | |
| 3 | 망상균열 | | 8.0 | 2.0 | 16.00 | m <sup>2</sup> | 1 | |

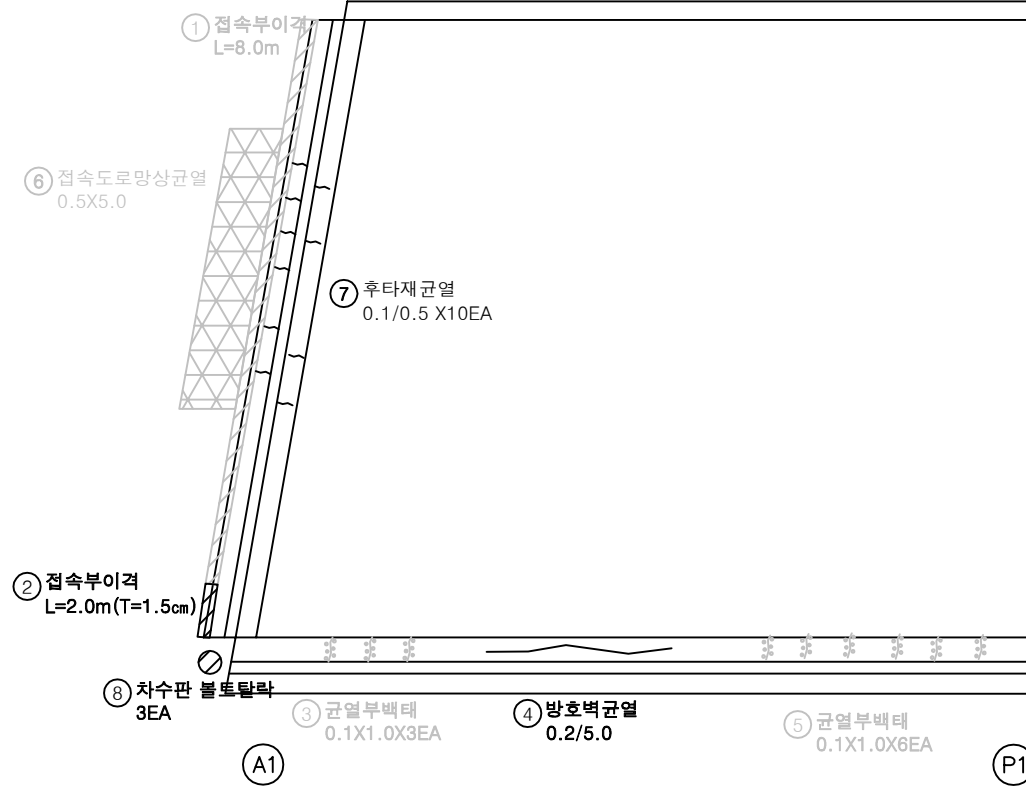
| 번호 | 손상내용 | 손상현황 | | | | | 비고 |
|---|---|---|---|---|---|---|---|
| 3 | 균열부백태 | | 0.1 | 1.0 | 0.30 | m² | 3 |
| 4 | 방호벽균열 | 0.2 | 5.0 | | 5.00 | m | 1 |
| 5 | 균열부백태 | | 0.1 | 1.0 | 0.60 | m² | 6 |
| 6 | 접속도로망상균열 | 0.5 | 5.0 | | 2.50 | m² | 1 |
| 7 | 후타재균열 | 0.1 | 0.5 | | 5.00 | m | 10 |

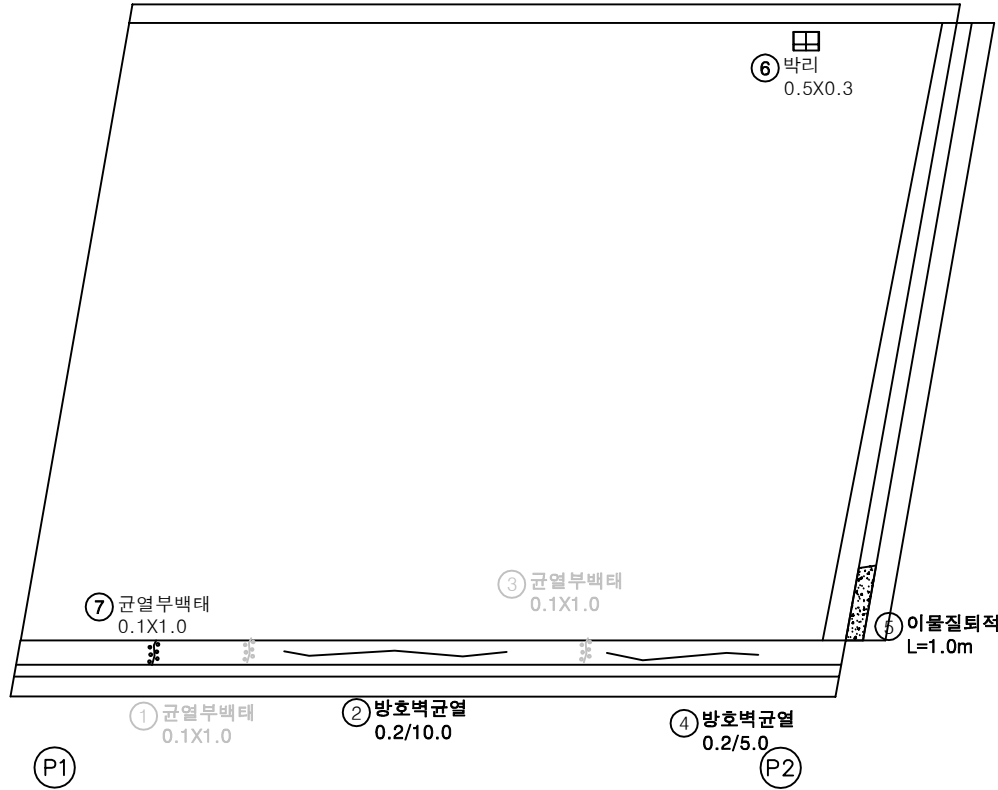
| 번호 | 손상내용 | 손상현황 | | | | | 비 고 |
|---|---|---|---|---|---|---|---|
| 1 | 균열부백태 | | 0.1 | 1.0 | 0.10 | m <sup>2</sup> | 1 |
| 2 | 방호벽균열 | 0.2 | 10.0 | | 10.00 | m | 1 |
| 3 | 균열부백태 | | 0.1 | 1.0 | 0.10 | m <sup>2</sup> | 1 |
| 4 | 방호벽균열 | 0.2 | 5.0 | | 5.00 | m | 1 |
| 7 | 균열부백태 | | 0.1 | 1.0 | 0.10 | m <sup>2</sup> | 1 |

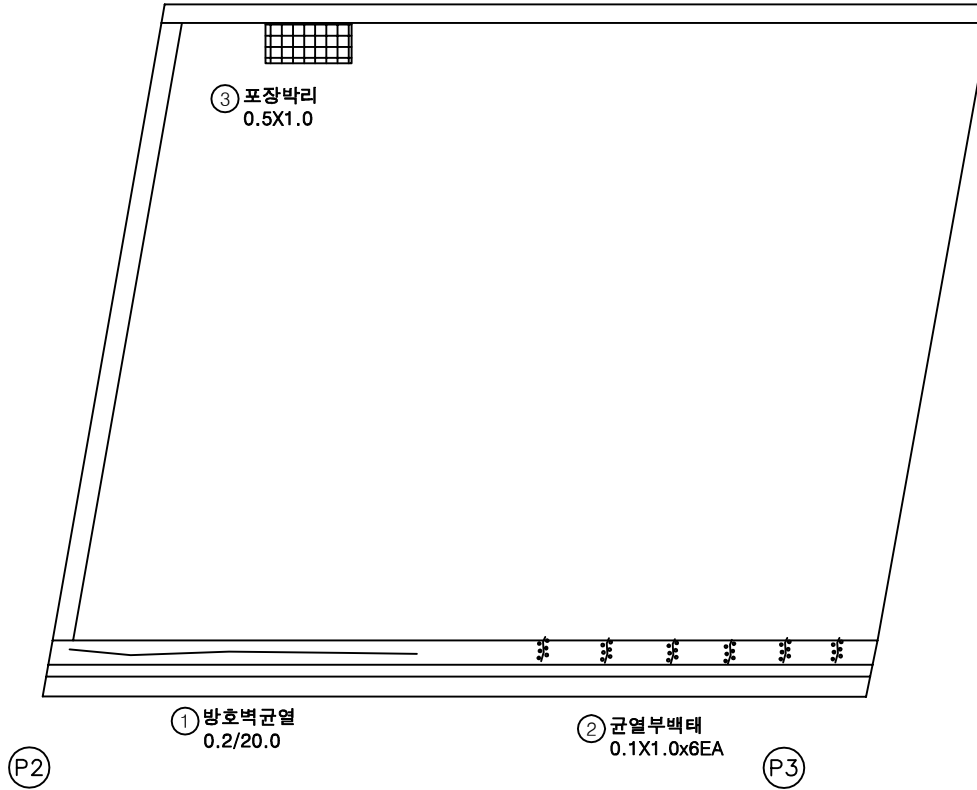
| 번호 | 손상내용 | 손상현황 | | | | | 비 고 |
|---|---|---|---|---|---|---|---|
| 1 | 방호벽균열 | 0.2 | 20.0 | | 20.00 | m | 1 |
| 2 | 균열부백태 | | 0.1 | 1.0 | 0.60 | m <sup>2</sup> | 6 |

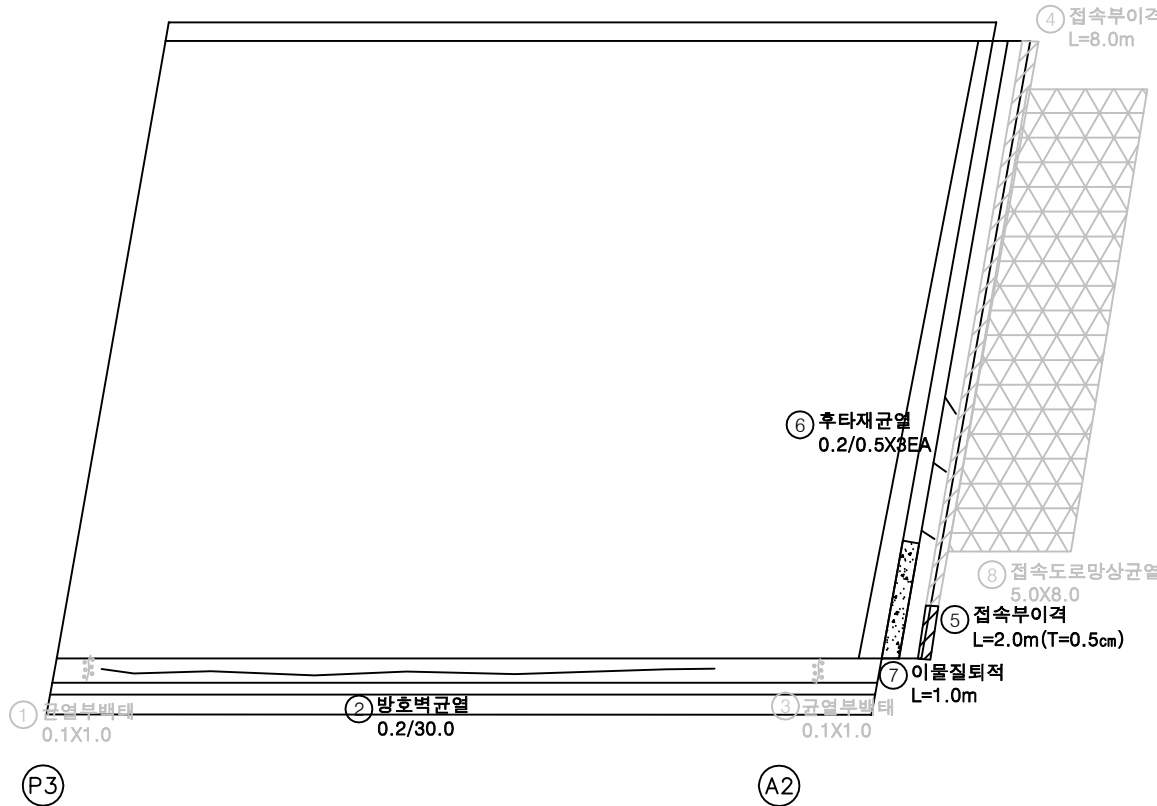
| 번호 | 손상내용 | 손상현황 | | | | | 비고 |
|---|---|---|---|---|---|---|---|
| 1 | 균열부백태 | | 0.1 | 1.0 | 0.10 | m <sup>2</sup> | 21'하 보수 |
| 2 | 방호벽균열 | 0.2 | 30.0 | | 30.00 | m | 1 |
| 3 | 균열부백태 | | 0.1 | 1.0 | 0.10 | m <sup>2</sup> | 21'하 보수 |
| 6 | 후타재균열 | 0.2 | 0.5 | | 1.50 | m | 3 |
| 8 | 접속도로망상균열 | | 5.0 | 8.0 | 40.00 | m <sup>2</sup> | 23'상 보수 |

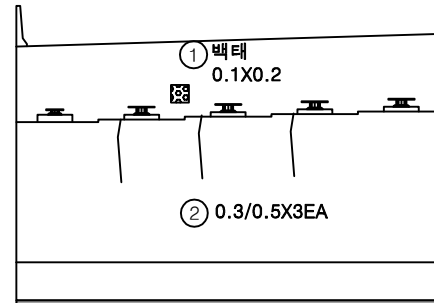
정면

| 번호 | 손상내용 | 손상현황 | | | | | 비 고 |
|---|---|---|---|---|---|---|---|
| 2 | 균열 | 0.3 | 0.5 | | 1.50 | m | 3 |

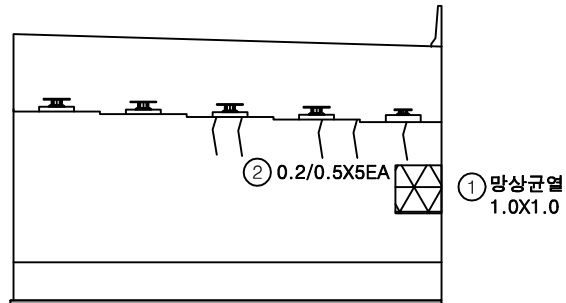
정면

| 번호 | 손상내용 | 손상현황 | | | | | 비 고 |
|---|---|---|---|---|---|---|---|
| 1 | 망상균열 | | 1.0 | 1.0 | 1.00 | m <sup>2</sup> | 1 |
| 2 | 균열 | 0.2 | 0.5 | | 2.50 | m | 5 |

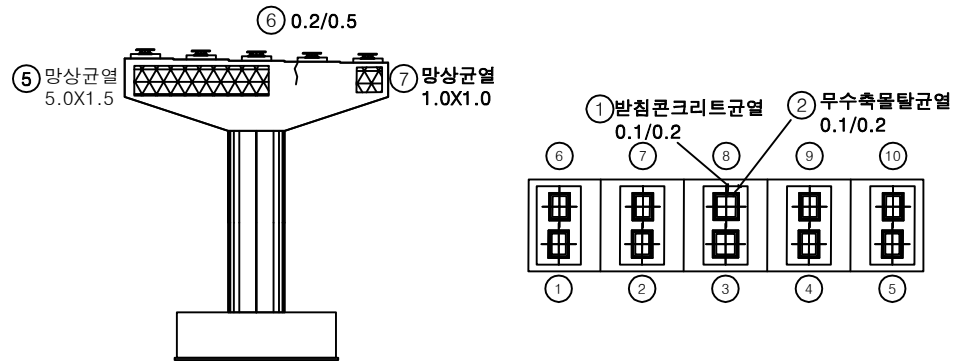
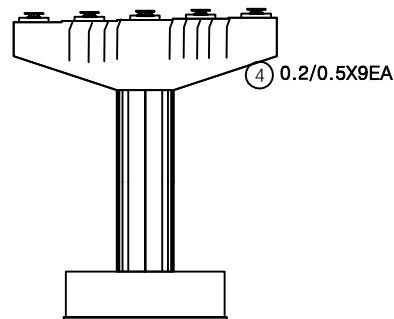
| 번호 | 손상내용 | 손상현황 | | | | | 비고 |
|---|---|---|---|---|---|---|---|
| 1 | 받침콘크리트균열 | 0.1 | 0.2 | | 0.20 | m | 1 |
| 2 | 무수축물탈균열 | 0.1 | 0.2 | | 0.20 | m | 1 |
| 3 | 균열 | 0.1 | 1.5 | | 1.50 | m | 1 |
| 4 | 균열 | 0.2 | 0.5 | | 4.50 | m | 9 |
| 5 | 망상균열 | | 5.0 | 1.5 | 7.50 | m <sup>2</sup> | 1 |
| 6 | 균열 | 0.2 | 0.5 | | 0.50 | m | 1 |
| 7 | 망상균열 | | 1.0 | 1.0 | 1.00 | m <sup>2</sup> | 1 |

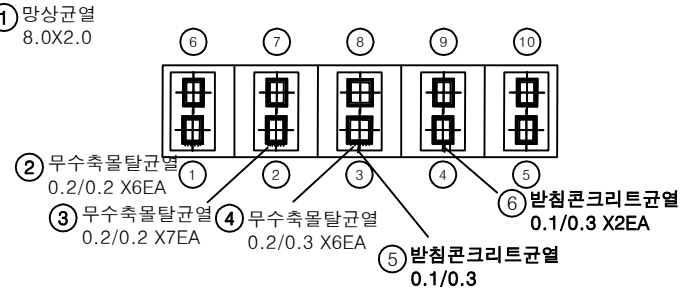
| 번호 | 손상내용 | 손상현황 | | | | | 비고 |
|---|---|---|---|---|---|---|---|
| 1 | 망상균열 | | 8.0 | 2.0 | 16.00 | m <sup>2</sup> | 1 |
| 2 | 무수축물탈균열 | 0.2 | 0.2 | | 1.20 | m | 6 |
| 3 | 무수축물탈균열 | 0.2 | 0.2 | | 1.40 | m | 7 |
| 4 | 무수축물탈균열 | 0.2 | 0.3 | | 1.80 | m | 6 |
| 5 | 받침콘크리트균열 | 0.1 | 0.3 | | 0.30 | m | 1 |
| 6 | 받침콘크리트균열 | 0.1 | 0.3 | | 0.60 | m | 2 |
