상주영천고속도로 시설물 안전·하자점검 및 성능평가 용역  
(2023년 상반기 정기안전점검)

# 외 관 조 사 망 도

오미교

2023.04

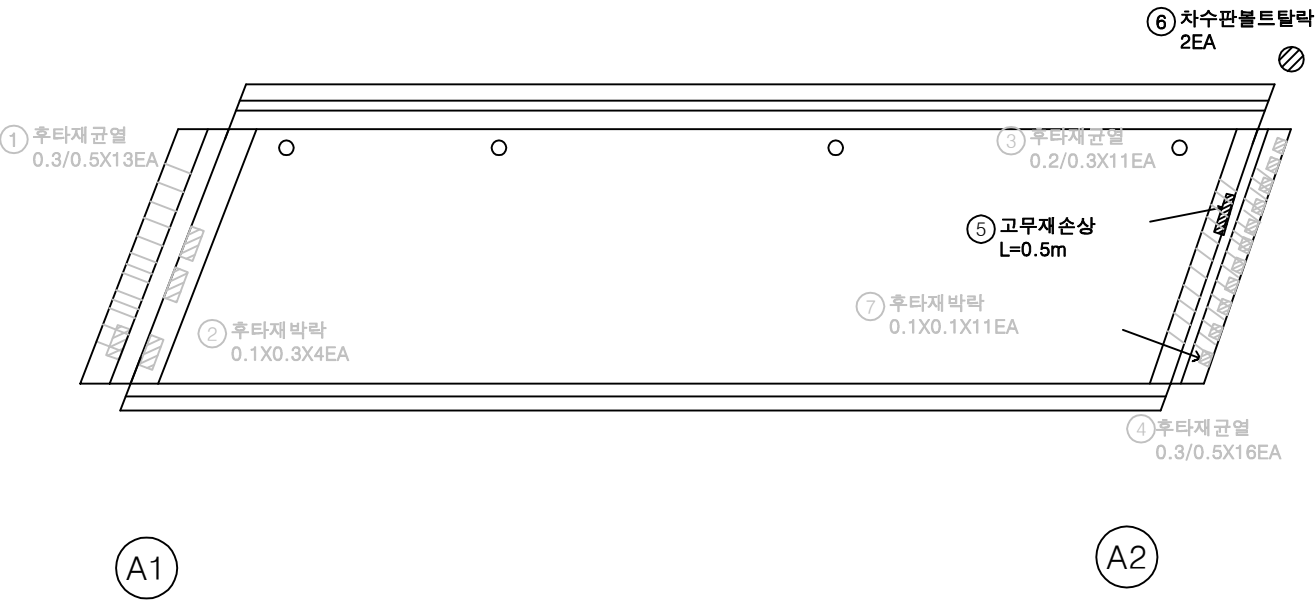
| 도면번호 | 01 |

| 번호 | 손상내용 | 손상현황 | | | | | | 비 고 |
|---|---|---|---|---|---|---|---|---|
| 1 | 후타재균열 | 0.3 | 0.5 | | 6.50 | m | 13 | 21'상 보수 |
| 2 | 후타재박리 | | 0.1 | 0.3 | 0.12 | m <sup>2</sup> | 4 | 21'상 보수 |
| 3 | 후타재균열 | 0.2 | 0.3 | | 3.30 | m | 11 | 21'상 보수 |
| 4 | 후타재균열 | 0.3 | 0.5 | | 8.00 | m | 16 | 21'상 보수 |
| 5 | 본체고무재손상 | | 0.5 | | 0.50 | m | 1 | |
| 6 | 차수판볼트탈락 | | | | 2.00 | EA | 2 | |
| 7 | 후타재박락 | | 0.1 | 0.1 | 0.11 | m <sup>2</sup> | 11 | 21'상 보수 |

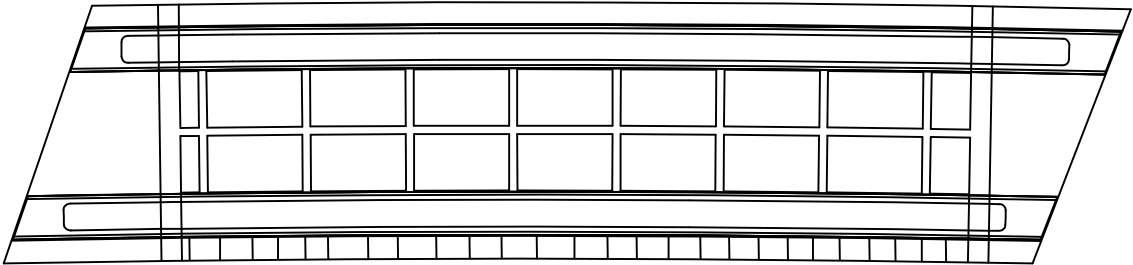
| 도면번호 | 02 |

| 번호 | 손상내용 | 손상현황 | | | | | | 비고 |
|---|---|---|---|---|---|---|---|---|
| 1 | 균열 | 0.2 | 0.3 | | 7.80 | m | 26 | |

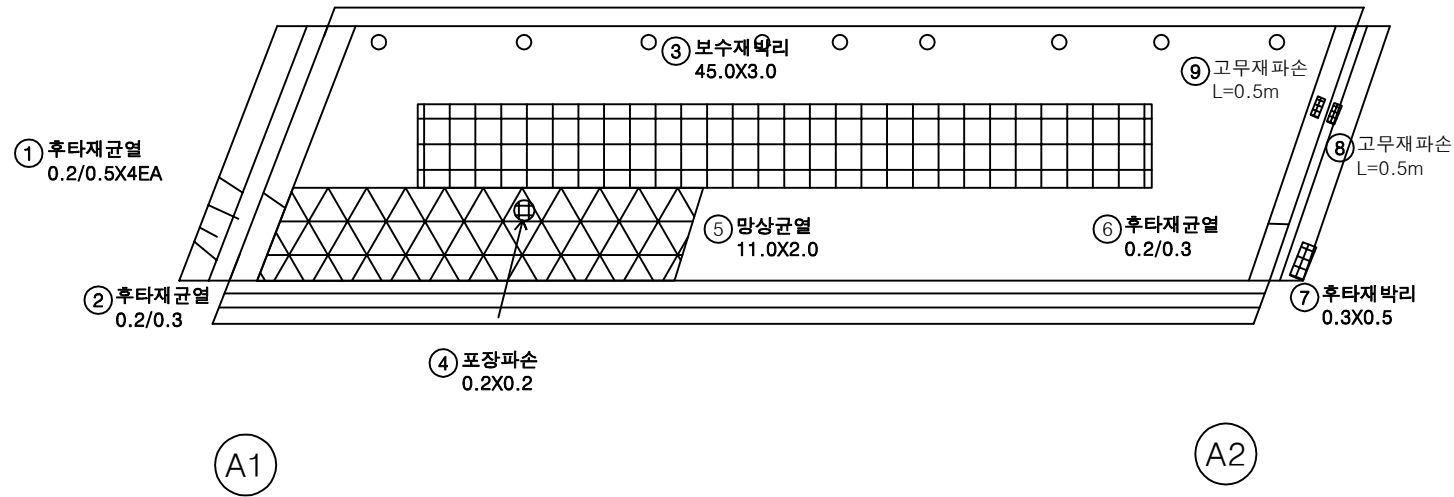
| 도면번호 | 01 |

| 번호 | 손상내용 | 손상현황 | | | | | | 비고 |
|---|---|---|---|---|---|---|---|---|
| 1 | 후타재균열 | 0.2 | 0.5 | | 2.00 | m | 4 | |
| 2 | 후타재균열 | 0.2 | 0.3 | | 0.30 | m | 1 | |
| 3 | 보수재박리 | | 45.0 | 3.0 | 135.00 | m <sup>2</sup> | 1 | |
| 4 | 포장파손 | 0.2 | 0.2 | | 0.04 | m <sup>2</sup> | 1 | |
| 5 | 망상균열 | | 11.0 | 2.0 | 22.00 | m <sup>2</sup> | 1 | |
| 6 | 후타재균열 | 0.2 | 0.3 | | 0.30 | m | 1 | |
| 7 | 후타재박리 | | 0.3 | 0.5 | 0.15 | m <sup>2</sup> | 1 | |
| 8 | 고무재파손 | | 0.5 | | 0.50 | m | 1 | |
| 9 | 고무재파손 | | 0.5 | | 0.50 | m | 1 | |

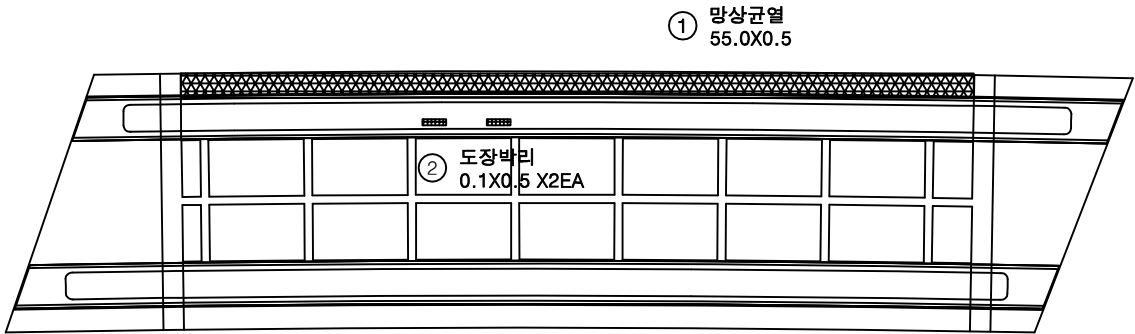
| 도면번호 | 02 |

| 번호 | 손상내용 | 손상현황 | | | | | | 비고 |
|---|---|---|---|---|---|---|---|---|
| 1 | 망상균열 | | 55.0 | 0.5 | 27.50 | m <sup>2</sup> | 1 | |
| 2 | 도장박리 | | 0.1 | 0.5 | 0.10 | m <sup>2</sup> | 2 | |

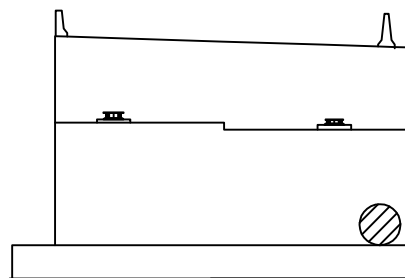
정면

① 배수관막힘  
2EA

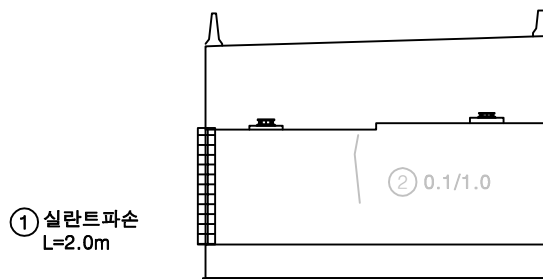
정면

| 번호 | 손상내용 | 손상현황 | | | | | | 비 고 |
|---|---|---|---|---|---|---|---|---|
| 2 | 균열 | 0.1 | 1.0 | | 1.00 | m | 1 | 21'하 보수 |
