상주영천고속도로 시설물 안전·하자점검 및 성능평가 용역  
(2023년 상반기 정기안전점검)

# 외 관 조 사 망 도

평호터널(상주방향)

(주)명성엔지니어링

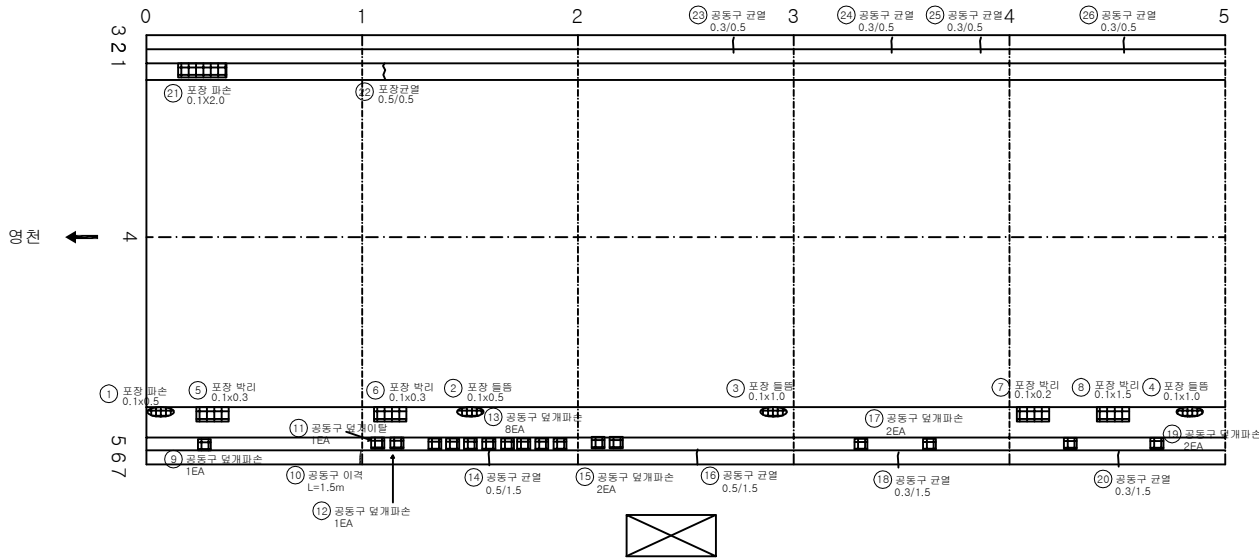
ID:평호터널(상주)-포장,공동구 Span No.6~10

| 번호 | 발생<br>년도 | 부재 | 손상내용 | 손상현황 | | | | | | | 비고 |
|---|---|---|---|---|---|---|---|---|---|---|---|
| 1 | 19하 | 포장 | 포장 파손 | | 0.1 | 0.5 | 0.05 | m <sup>2</sup> | 1 | 0.05 | |
| 2 | 19하 | 포장 | 포장 들뜸 | | 0.1 | 0.5 | 0.05 | m <sup>2</sup> | 1 | 0.05 | |
| 3 | 19하 | 포장 | 포장 들뜸 | | 0.1 | 1.0 | 0.10 | m <sup>2</sup> | 1 | 0.10 | |
| 4 | 19하 | 포장 | 포장 들뜸 | | 0.1 | 1.0 | 0.10 | m <sup>2</sup> | 1 | 0.10 | |
| 5 | 20상 | 포장 | 포장 박리 | | 0.1 | 0.3 | 0.03 | m <sup>2</sup> | 1 | 0.03 | |
| 6 | 20상 | 포장 | 포장 박리 | | 0.1 | 0.3 | 0.03 | m <sup>2</sup> | 1 | 0.03 | |
| 7 | 20상 | 포장 | 포장 박리 | | 0.1 | 0.2 | 0.02 | m <sup>2</sup> | 1 | 0.02 | |
| 8 | 20상 | 포장 | 포장 박리 | | 0.1 | 1.5 | 0.15 | m <sup>2</sup> | 1 | 0.15 | |
| 9 | 20상 | 공동구 | 공동구 덮개파손 | | | | 1.00 | EA | 1 | 1.00 | |
| 10 | 20상 | 공동구 | 공동구 이격 | | 1.5 | | 1.50 | m | 1 | 1.50 | T=1.0cm |
| 11 | 20상 | 공동구 | 공동구 덮개이탈 | | | | 1.00 | EA | 1 | 1.00 | |
| 12 | 20상 | 공동구 | 공동구 덮개파손 | | | | 1.00 | EA | 1 | 1.00 | |
| 13 | 20상 | 공동구 | 공동구 덮개파손 | | | | 1.00 | EA | 8 | 8.00 | |
| 14 | 20상 | 공동구 | 공동구 균열 | 0.5 | 1.5 | | 1.50 | m | 1 | 1.50 | |
| 15 | 20상 | 공동구 | 공동구 덮개파손 | | | | 1.00 | EA | 2 | 2.00 | |
| 16 | 20상 | 공동구 | 공동구 균열 | 0.5 | 1.5 | | 1.50 | m | 1 | 1.50 | |
| 17 | 20상 | 공동구 | 공동구 덮개파손 | | | | 1.00 | EA | 2 | 2.00 | |
| 18 | 20상 | 공동구 | 공동구 균열 | 0.3 | 1.5 | | 1.50 | m | 1 | 1.50 | |
| 19 | 20상 | 공동구 | 공동구 덮개파손 | | | | 1.00 | EA | 2 | 2.00 | |
| 20 | 20상 | 공동구 | 공동구 균열 | 0.3 | 1.5 | | 1.50 | m | 1 | 1.50 | |
| 21 | 21하 | 포장 | 포장 파손 | | 0.1 | 2.0 | 0.20 | m <sup>2</sup> | 1 | 0.20 | |
| 22 | 21하 | 포장 | 포장 균열 | 0.5 | 0.5 | | 0.50 | m | 1 | 0.50 | |
| 23 | 21하 | 공동구 | 공동구 균열 | 0.3 | 0.5 | | 0.50 | m | 1 | 0.50 | |
| 24 | 21하 | 공동구 | 공동구 균열 | 0.3 | 0.5 | | 0.50 | m | 1 | 0.50 | |
| 25 | 21하 | 공동구 | 공동구 균열 | 0.3 | 0.5 | | 0.50 | m | 1 | 0.50 | |
| 26 | 21하 | 공동구 | 공동구 균열 | 0.3 | 0.5 | | 0.50 | m | 1 | 0.50 | |
