상주영천고속도로 시설물 안전·하자점검 및 성능평가 용역  
(2023년 상반기 정기안전점검)

# 외 관 조 사 망 도

패널식 옹벽 02

2023.04

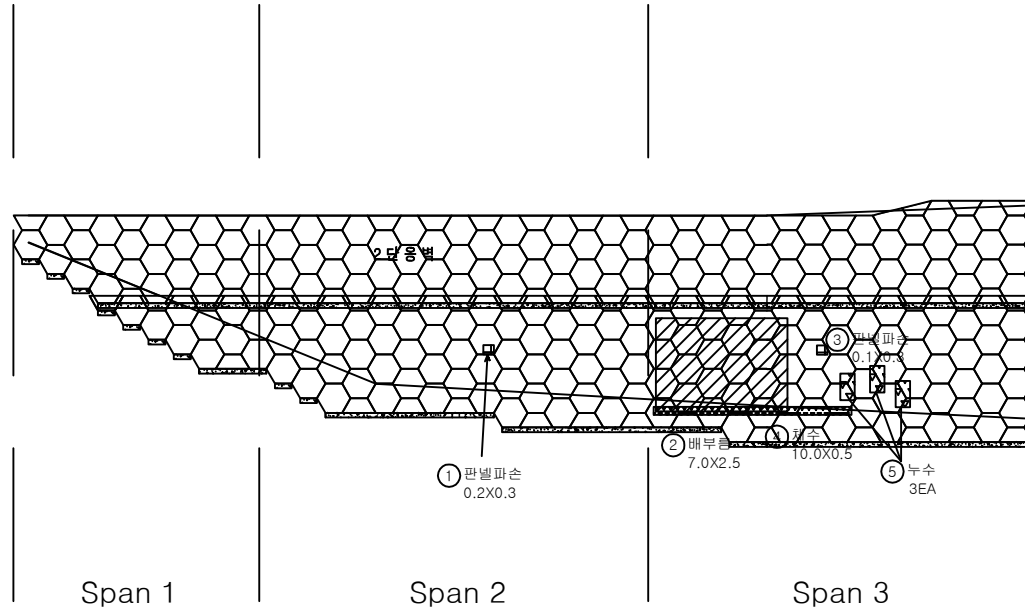
| 번호 | 손상내용 | 손상현황 | | | | | | 비 고 |
|---|---|---|---|---|---|---|---|---|
| 1 | 판넬 파손 | | 0.2 | 0.3 | 0.06 | m <sup>2</sup> | 1 | 손상증가 |
| 2 | 배부름 | | 7.0 | 2.5 | 17.5 | m <sup>2</sup> | 1 | |
| 3 | 판넬 파손 | | 0.1 | 0.3 | 0.03 | m <sup>2</sup> | 1 | |
| 4 | 채수 | | 10.0 | 0.5 | 5.00 | m <sup>2</sup> | 1 | |
| 5 | 누수 | | | | 3.00 | EA | 3 | |
