상주영천고속도로 시설물 안전·하자점검 및 성능평가 용역  
(2023년 상반기 정기안전점검)

# 외 관 조 사 망 도

블럭식 옹벽 03

2023.04

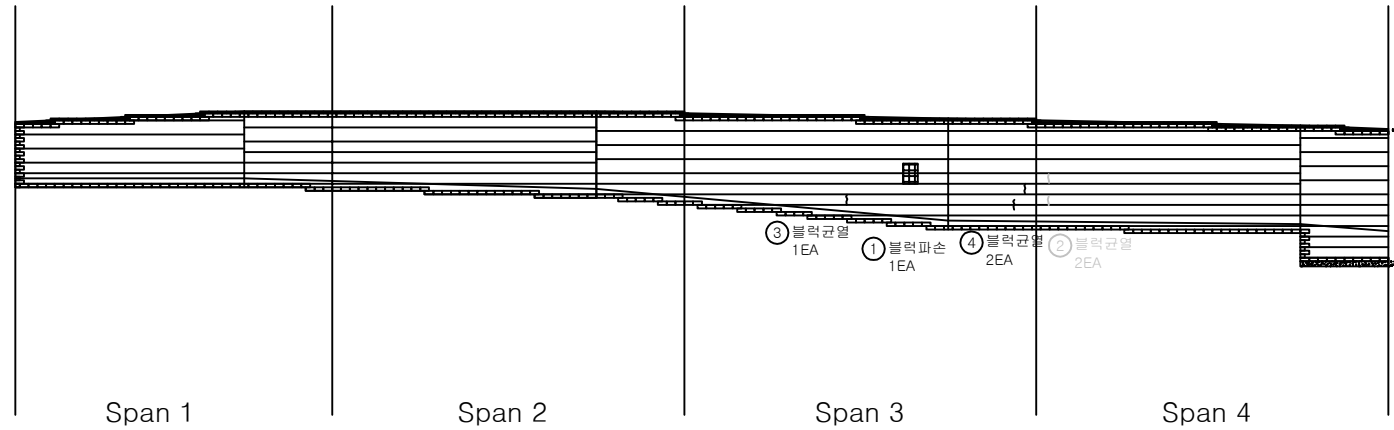
| 번호 | 손상내용 | 손상현황 | | | | | | 비고 |
|---|---|---|---|---|---|---|---|---|
| 1 | 블럭 파손 | | | | 1.00 | EA | 1 | |
| 2 | 블럭 균열 | | | | 2.00 | EA | 2 | 21'상 보수 |
| 3 | 블럭 균열 | | | | 1.00 | EA | 1 | |
| 4 | 블럭 균열 | | | | 2.00 | EA | 2 | |
