상주영천고속도로 시설물 안전·하자점검 및 성능평가 용역  
(2023년 상반기 정기안전점검)

# 외 관 조 사 망 도

블럭식 옹벽 04

2023.04

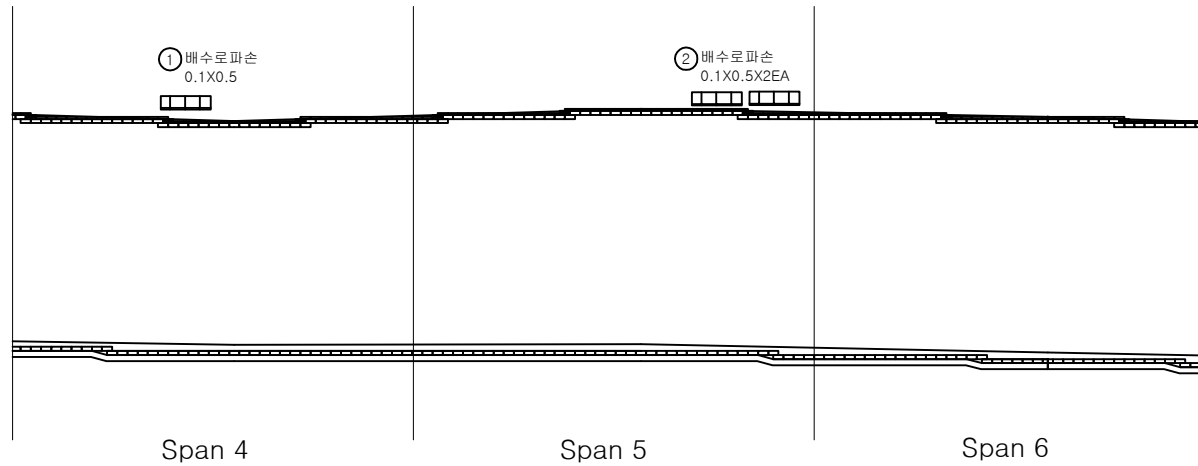
| 철근노출 | 침하 | 그늘음 | 도면번호 | 02 |

| 번호 | 손상내용 | 손상현황 | | | | | | 비고 |
|---|---|---|---|---|---|---|---|---|
| 1 | 배수로 파손 | | 0.1 | 0.5 | 0.05 | m <sup>2</sup> | 1 | |
| 2 | 배수로 파손 | | 0.1 | 0.5 | 0.10 | m <sup>2</sup> | 2 | |

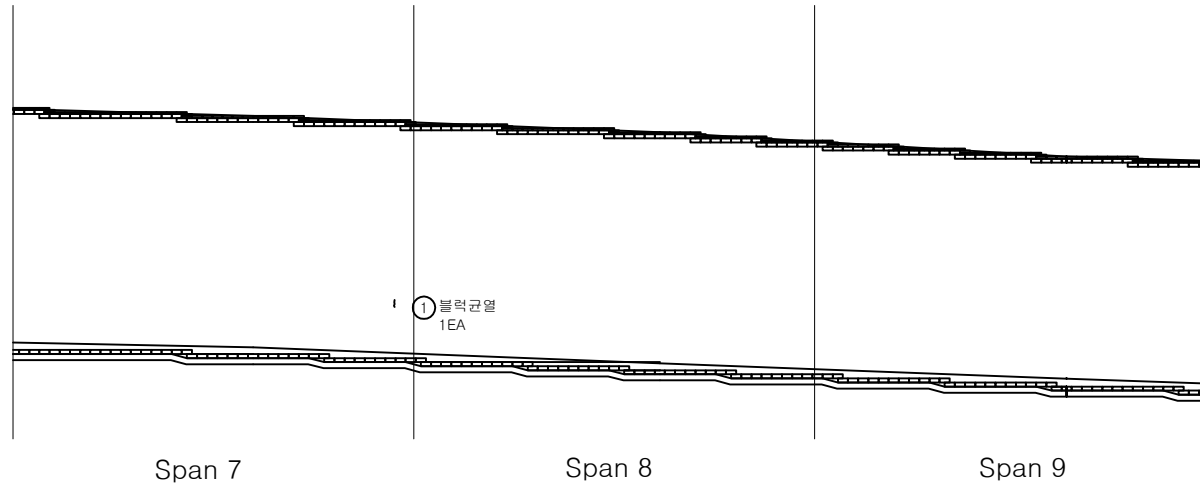
| 철근노출 | 침하 | 그늘음 | 도면번호 | 03 |

| 번호 | 손상내용 | 손상현황 | | | | | | 비고 |
|---|---|---|---|---|---|---|---|---|
| 1 | 블럭 균열 | | | | 1.00 | EA | 1 | |

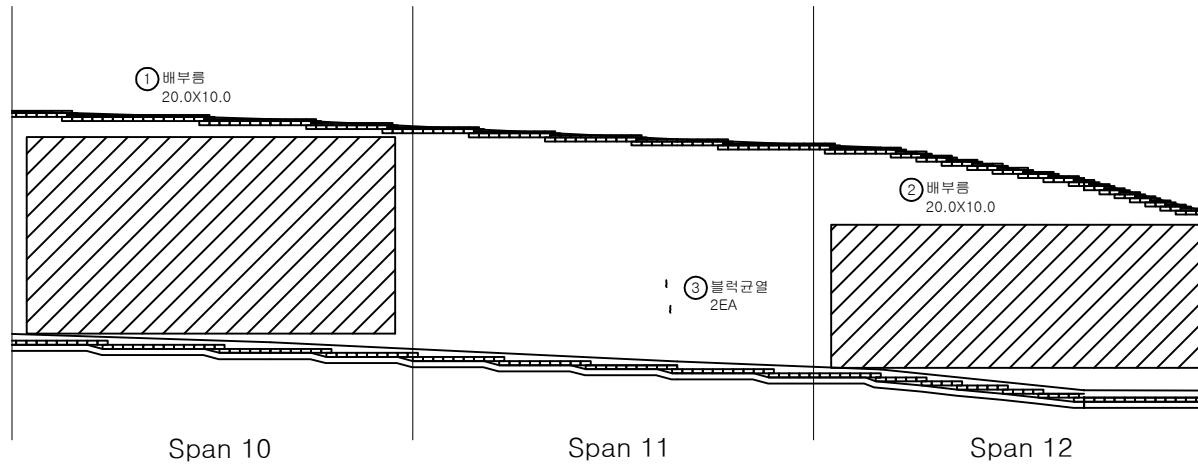
| 번호 | 손상내용 | 손상현황 | | | | | | 비 고 |
|---|---|---|---|---|---|---|---|---|
| 1 | 배부름 | | 20.0 | 10.0 | 200.00 | m <sup>2</sup> | 1 | |
| 2 | 배부름 | | 20.0 | 10.0 | 200.00 | m <sup>2</sup> | 1 | |
| 3 | 블럭 균열 | | | | 2.00 | EA | 2 | |

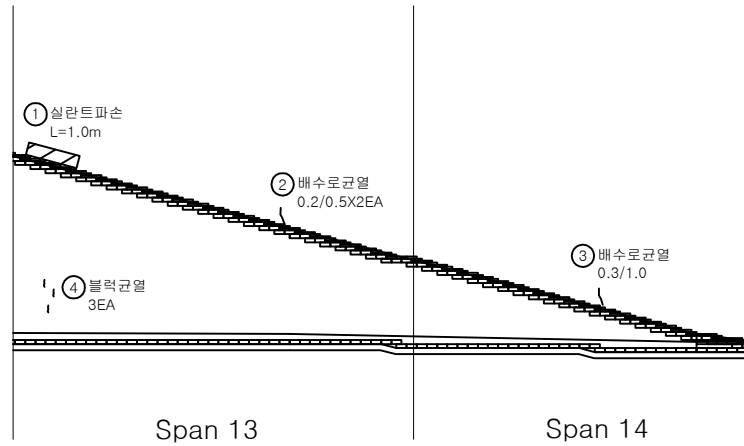
| 번호 | 손상내용 | 손상현황 | | | | | | 비 고 |
|---|---|---|---|---|---|---|---|---|
| 1 | 실란트 파손 | | 1.00 | | 1.00 | m | 1 | |
| 2 | 배수로 균열 | 0.2 | 0.5 | | 1.00 | m | 2 | |
| 3 | 배수로 균열 | 0.3 | 1.0 | | 1.00 | m | 1 | |
| 4 | 블럭 균열 | | | | 3.00 | EA | 3 | |
