상주영천고속도로 시설물 안전·하자점검 및 성능평가 용역  
(2023년 상반기 정기안전점검)

# 외 관 조 사 망 도

패널식 옹벽 05

2023.04

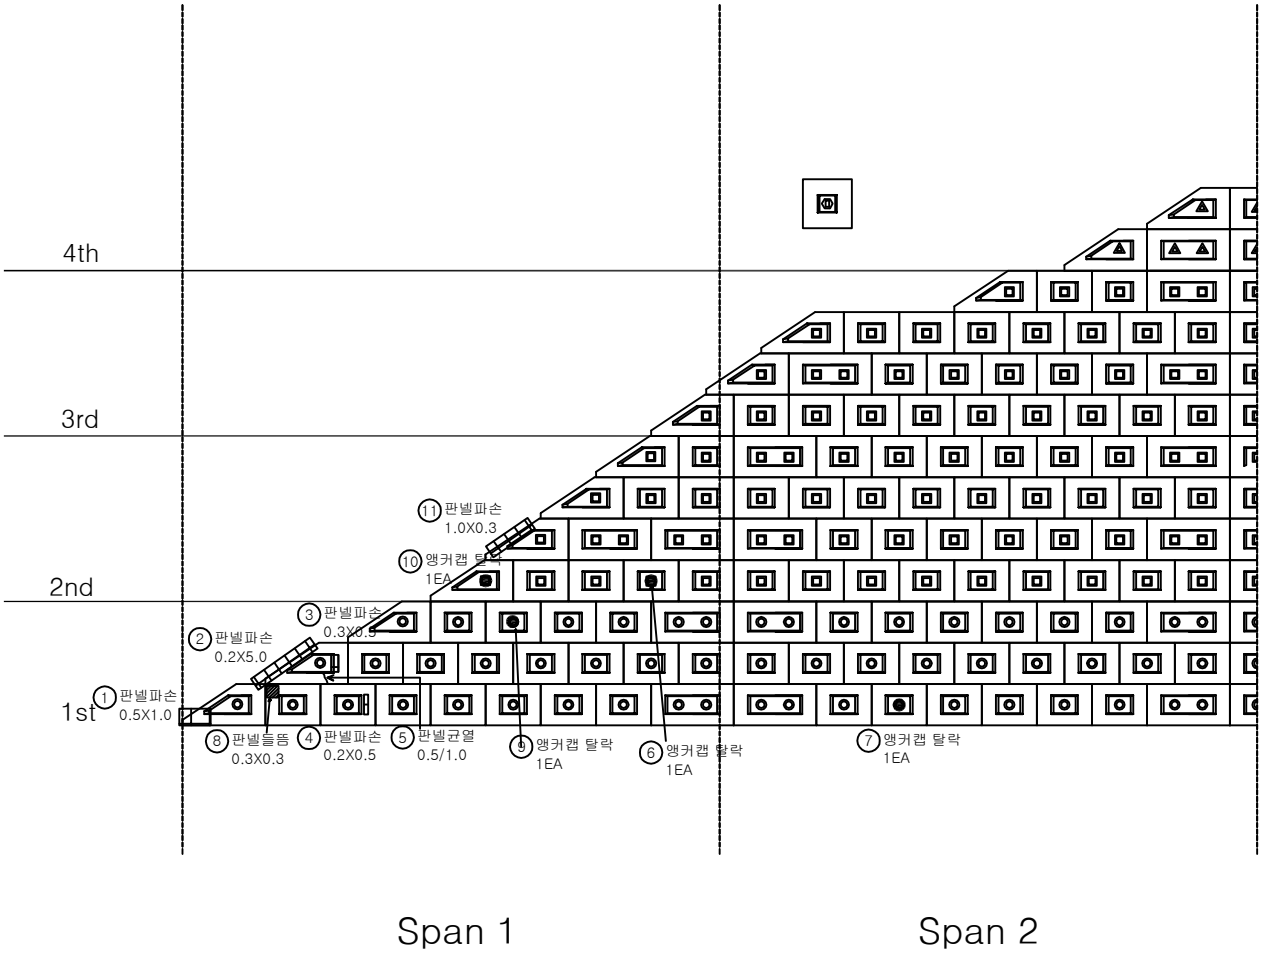
도면번호: 01

| 번호 | 손상내용 | 손상현황 | | | | | | 비고 |
|---|---|---|---|---|---|---|---|---|
| 1 | 판넬 파손 | | 0.5 | 1.0 | 0.50 | m <sup>2</sup> | 1 | |
| 2 | 판넬 파손 | | 0.2 | 5.0 | 1.00 | m <sup>2</sup> | 1 | |
| 3 | 판넬 파손 | | 0.3 | 0.5 | 0.15 | m <sup>2</sup> | 1 | |
| 4 | 판넬 파손 | | 0.2 | 0.5 | 0.10 | m <sup>2</sup> | 1 | |
| 5 | 판넬 균열 (Cw=0.5mm) | 0.5 | 1.0 | | 1.00 | m | 1 | |
| 6 | 앵커캡 탈락 | | | | 1.00 | EA | 1 | |
| 7 | 앵커캡 탈락 | | | | 1.00 | EA | 1 | |
| 8 | 판넬 들뜸 | | 0.3 | 0.3 | 0.09 | m <sup>2</sup> | 1 | |
| 9 | 앵커캡 탈락 | | | | 1.00 | EA | 1 | |
| 10 | 앵커캡 탈락 | | | | 1.00 | EA | 1 | |
| 11 | 판넬 파손 | | 1.0 | 0.3 | 0.30 | m <sup>2</sup> | 1 | |

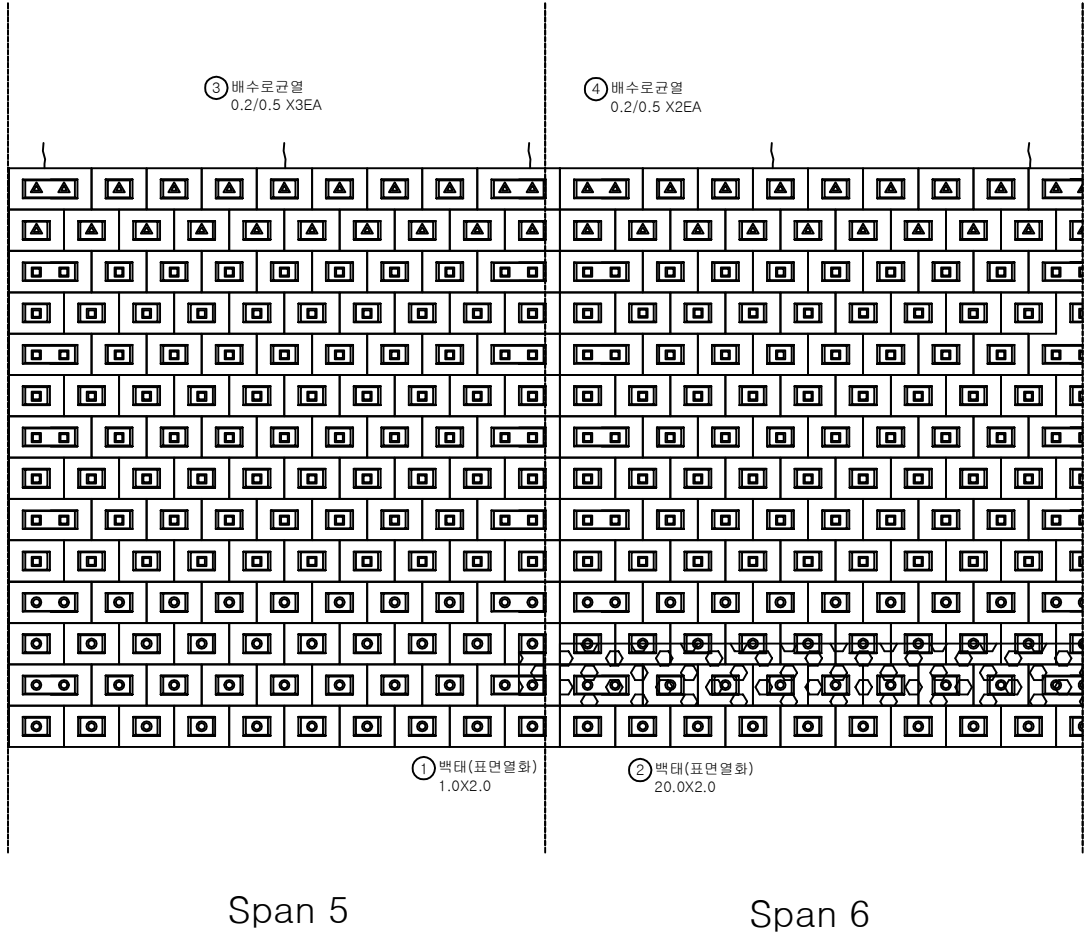
| 번호 | 손상내용 | 손상현황 | | | | | | 비고 |
|---|---|---|---|---|---|---|---|---|
| 1 | 백태(표면열화) | | 1.0 | 2.0 | 2.00 | m <sup>2</sup> | 1 | |
| 2 | 백태(표면열화) | | 20.0 | 2.0 | 40.00 | m <sup>2</sup> | 1 | |
| 3 | 배수로균열 | 0.2 | 0.5 | | 1.50 | m | 3 | |
| 4 | 배수로균열 | 0.2 | 0.5 | | 1.00 | m | 2 | |

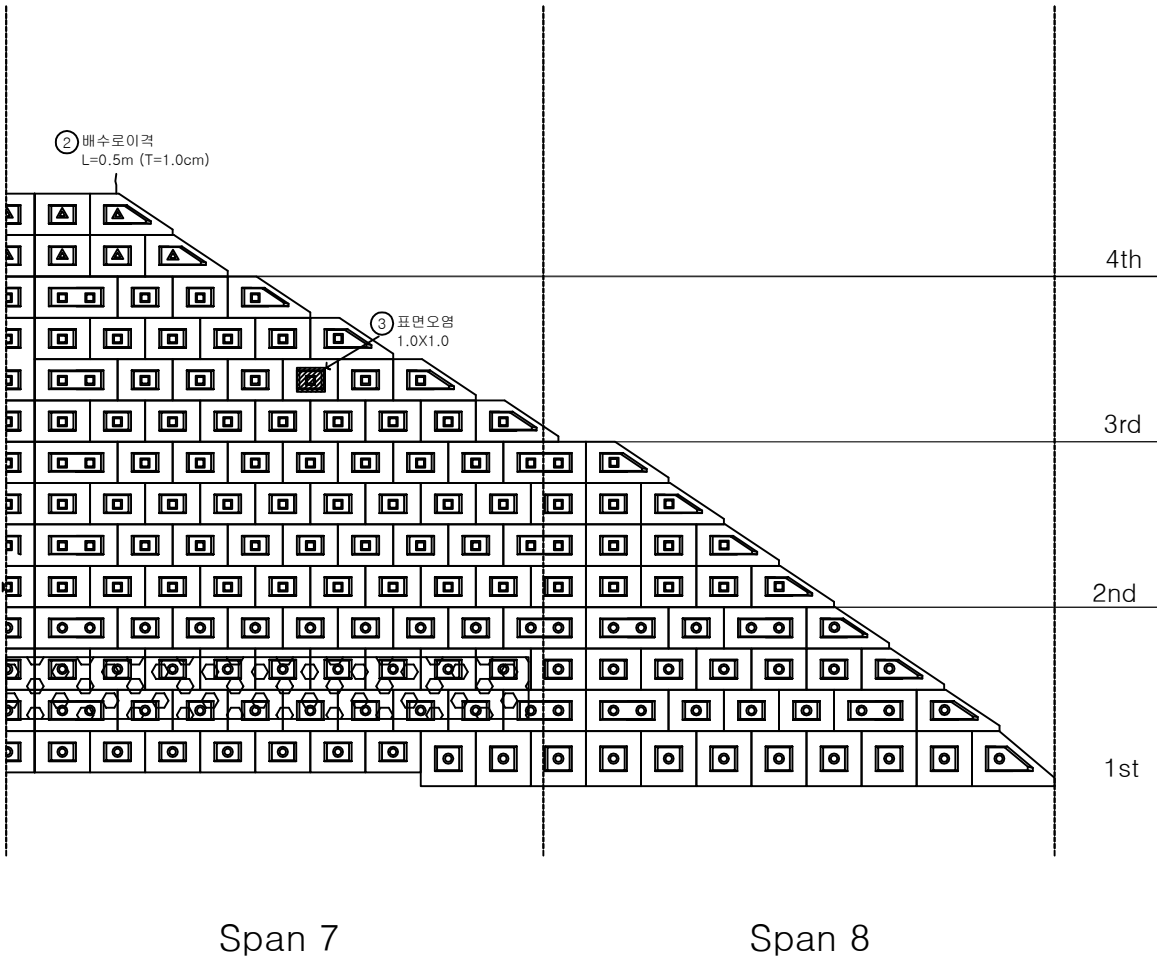
| 번호 | 손상내용 | 손상현황 | | | | | | 비고 |
|---|---|---|---|---|---|---|---|---|
| 1 | 백태(표면열화) | | 20.0 | 2.0 | 40.00 | m <sup>2</sup> | 1 | |
| 2 | 배수로이격 | | 0.5 | | 0.50 | m | 1 | |
| 3 | 표면오염 | | 1.0 | 1.0 | 1.00 | m <sup>2</sup> | 1 | |
