상주영천고속도로 시설물 안전·하자점검 및 성능평가 용역  
(2023년 상반기 정기안전점검)

# 외 관 조 사 망 도

블럭식 옹벽 06

2023.04

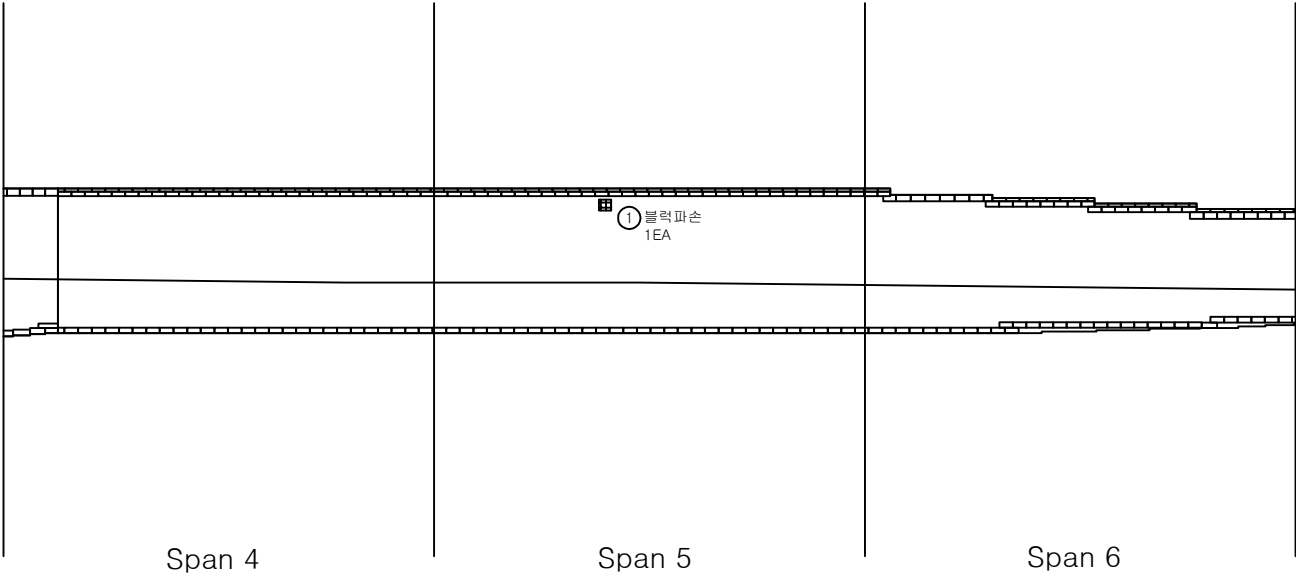
| 번호 | 손상내용 | 손상현황 | | | | | | 비고 |
|---|---|---|---|---|---|---|---|---|
| 1 | 블럭 파손 | | | | 1.00 | EA | 1 | |

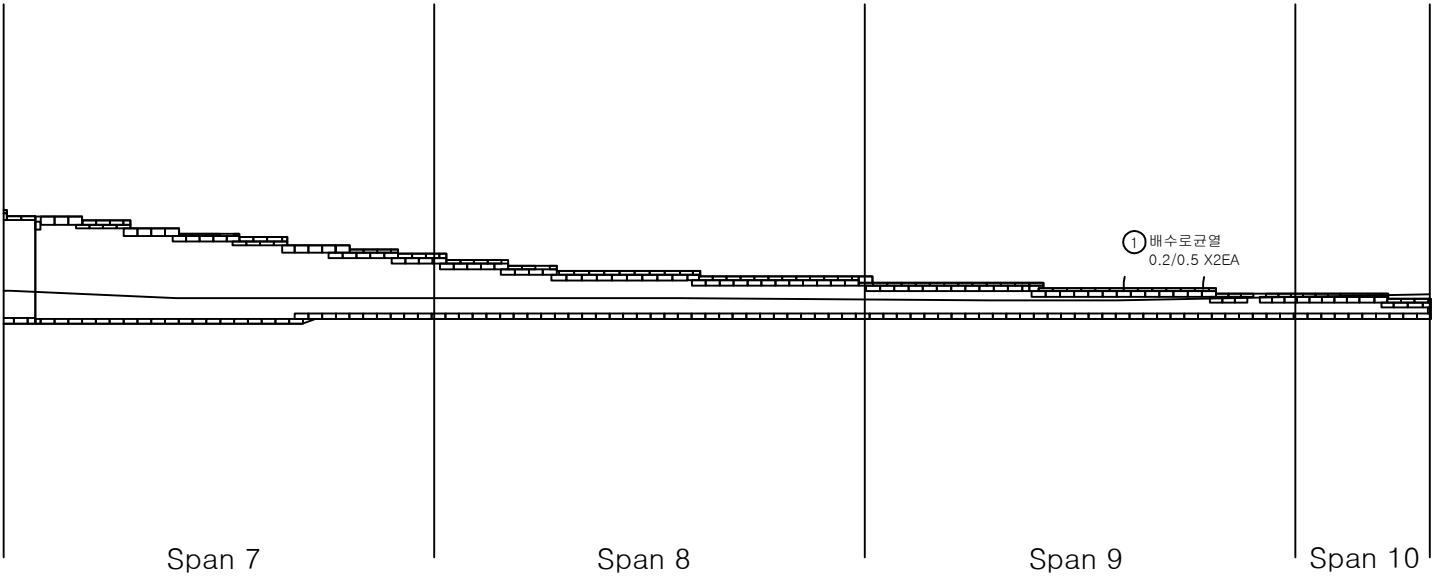
| 번호 | 손상내용 | 손상현황 | | | | | | 비고 |
|---|---|---|---|---|---|---|---|---|
| 1 | 배수로 균열 | | 0.2 | 0.5 | 1.00 | m <sup>2</sup> | 2 | |
