상주영천고속도로 시설물 안전·하자점검 및 성능평가 용역  
(2023년 상반기 정기안전점검)

# 외 관 조 사 망 도

패널식 옹벽 08

2023.04

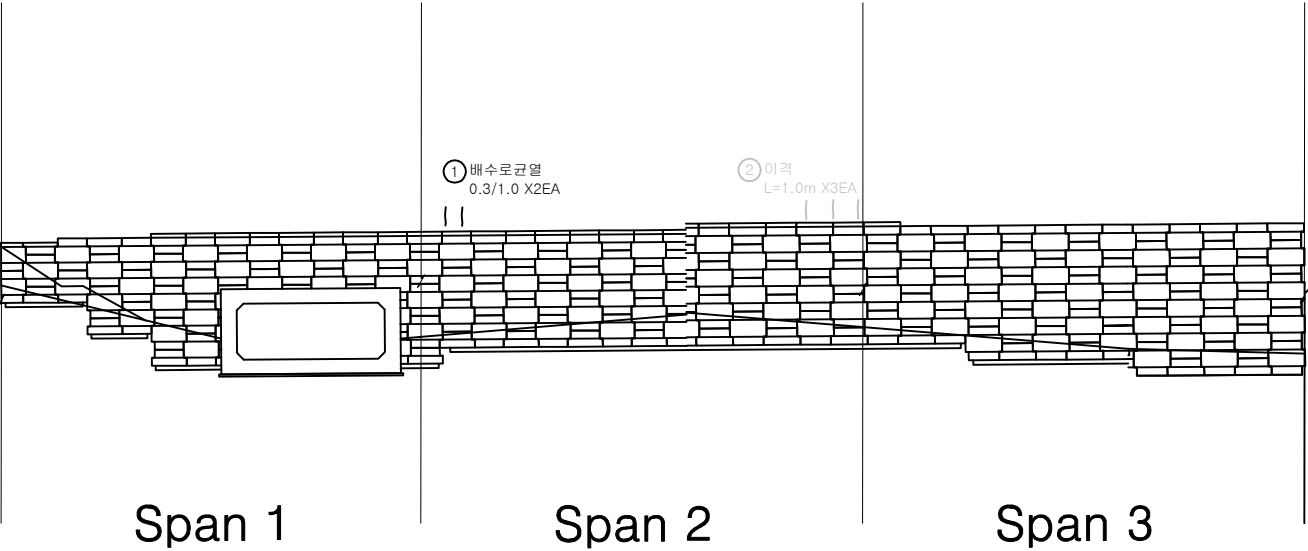
| | | | 01 |

| 번호 | 손상내용 | 손상현황 | | | | | | 비고 |
|---|---|---|---|---|---|---|---|---|
| 1 | 배수로 균열 | 0.3 | 1.0 | | 2.00 | m | 2 | |
| 2 | 이격 | | 1.0 | | 3.00 | m | 3 | 21'상 보수 |

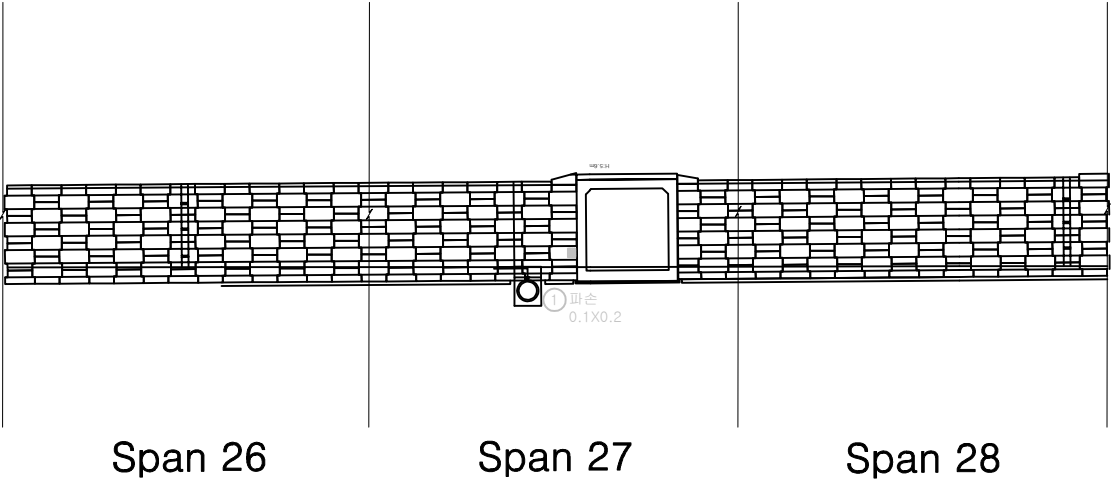
| | | | 08 |

| 번호 | 손상내용 | 손상현황 | | | | | | 비고 |
|---|---|---|---|---|---|---|---|---|
| 1 | 파손 | | 0.1 | 0.2 | 0.02 | m³ | 1 | 20점 조사 |

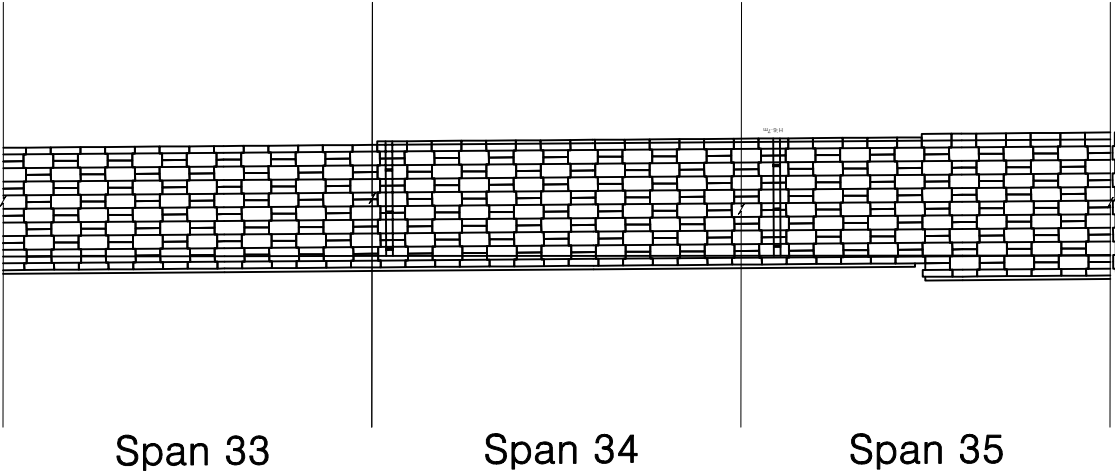
| | | | 11 |

| 번호 | 손상내용 | 손상현황 | | | | | | 비고 |
|---|---|---|---|---|---|---|---|---|
| 1 | 이격 | | 5.00 | | 5.00 | m | 1 | |
| 2 | 파손 | | 0.1 | 0.2 | 0.02 | m <sup>2</sup> | 1 | 20'상 보수 |
| 3 | 판네파손 | | 0.1 | 0.3 | 0.03 | m <sup>2</sup> | 1 | 21'상 보수 |
