상주영천고속도로 시설물 안전·하자점검 및 성능평가 용역  
(2023년 상반기 정기안전점검)

# 외 관 조 사 망 도

블럭식 옹벽 09

2023.04

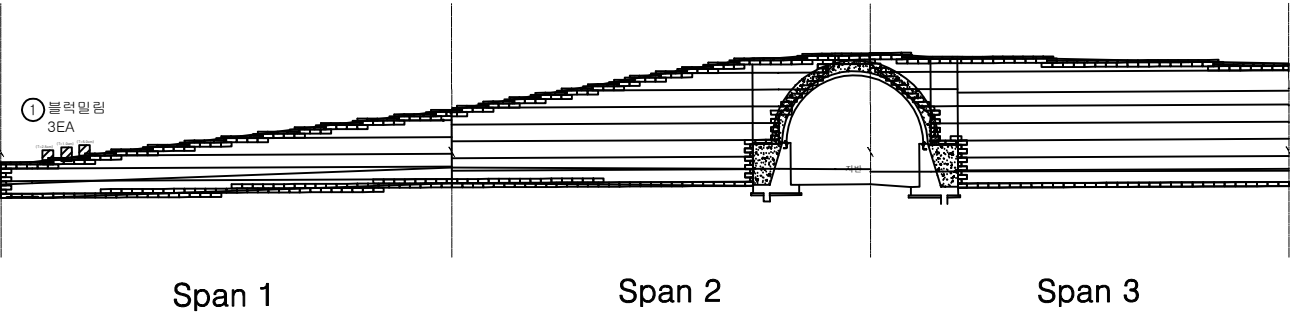
01

| 번호 | 손상내용 | 손상현황 | | | | | | 비 고 |
|---|---|---|---|---|---|---|---|---|
| 1 | 블럭밀림 | | | | 3.00 | EA | 3 | 손상명변경 |
