상주영천고속도로 시설물 안전·하자점검 및 성능평가 용역  
(2023년 상반기 정기안전점검)

# 외 관 조 사 망 도

패널식 옹벽 11

2023.04

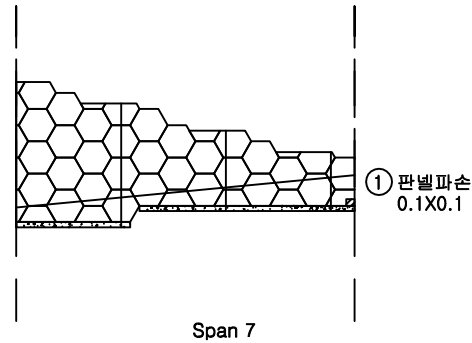
| 번호 | 손상내용 | 손상현황 | | | | | | 비고 |
|---|---|---|---|---|---|---|---|---|
| 1 | 판넬 파손 | | 0.1 | 0.1 | 0.01 | m <sup>2</sup> | 1 | |
