상주영천고속도로 시설물 안전·하자점검 및 성능평가 용역  
(2023년 상반기 정기안전점검)

# 외 관 조 사 망 도

패널식 옹벽 12

2023.04

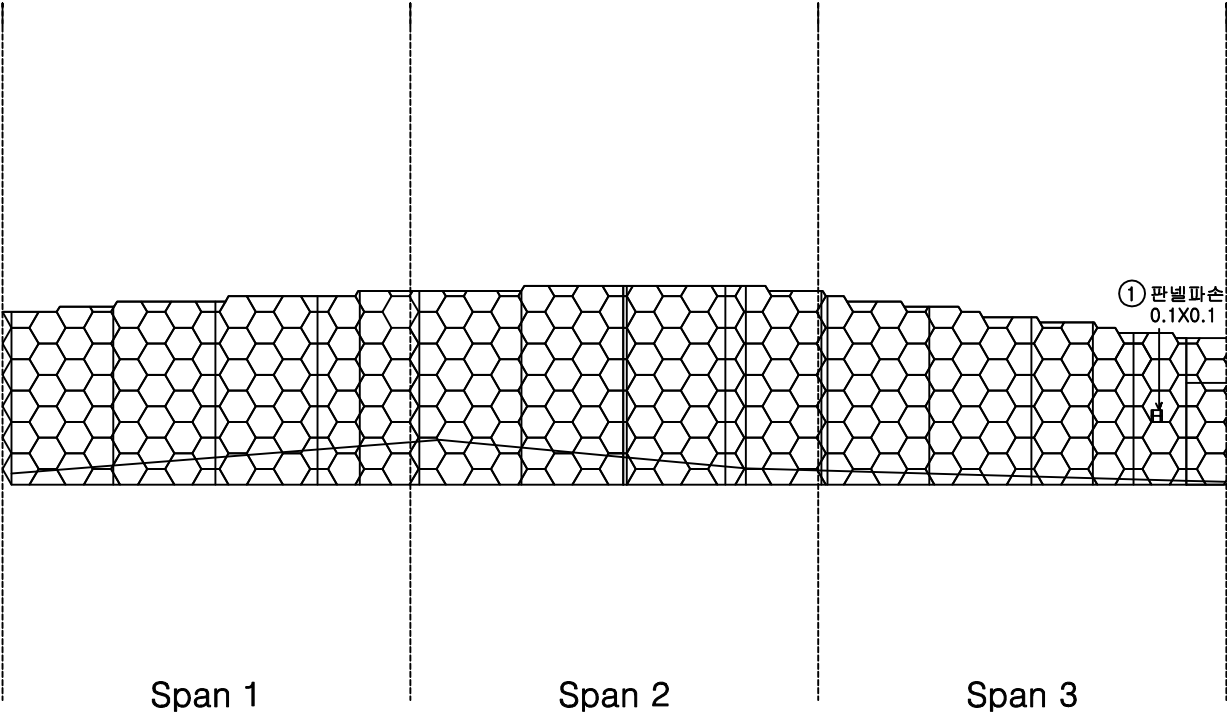
| | | | 01 |

| 번호 | 손상내용 | 손상현황 | | | | | | 비고 |
|---|---|---|---|---|---|---|---|---|
| 1 | 판넬 파손 | | 0.1 | 0.1 | 0.01 | m <sup>2</sup> | 1 | |

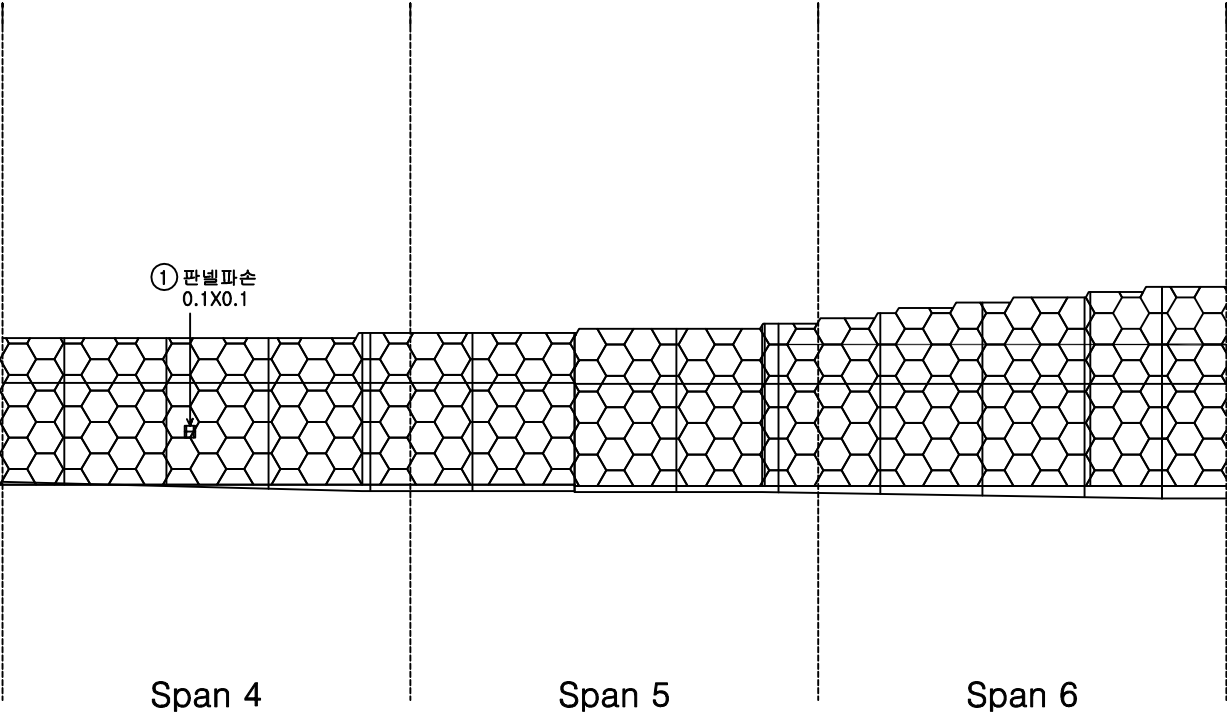
| 침하노출 | 침 하 | 그늘음 | 도 면 번 호<br>02 |

| 번호 | 손상내용 | 손상현황 | | | | | | 비 고 |
|---|---|---|---|---|---|---|---|---|
| 1 | 판넬 파손 | | 0.1 | 0.1 | 0.01 | m <sup>2</sup> | 1 | |

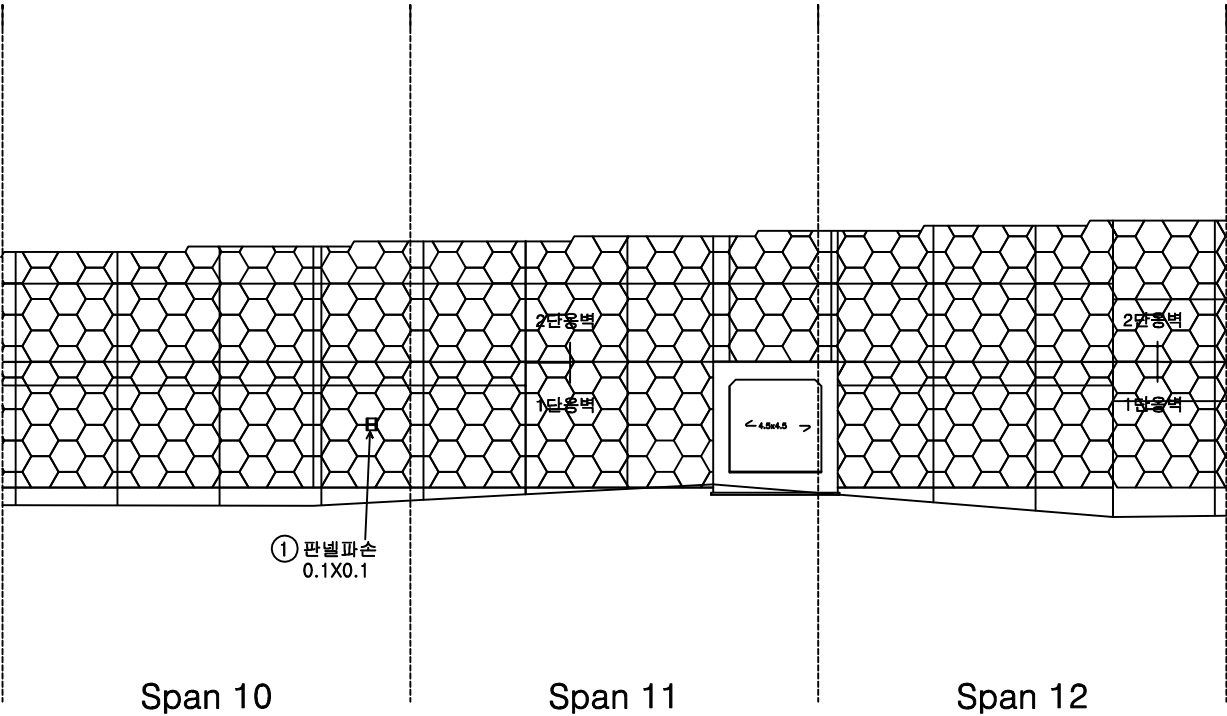
| 부식 | 부식 | 파괴물 | 04 |

| 번호 | 손상내용 | 손상현황 | | | | | | 비 고 |
|---|---|---|---|---|---|---|---|---|
| 1 | 판넬 파손 | | 0.1 | 0.1 | 0.01 | m <sup>2</sup> | 1 | |

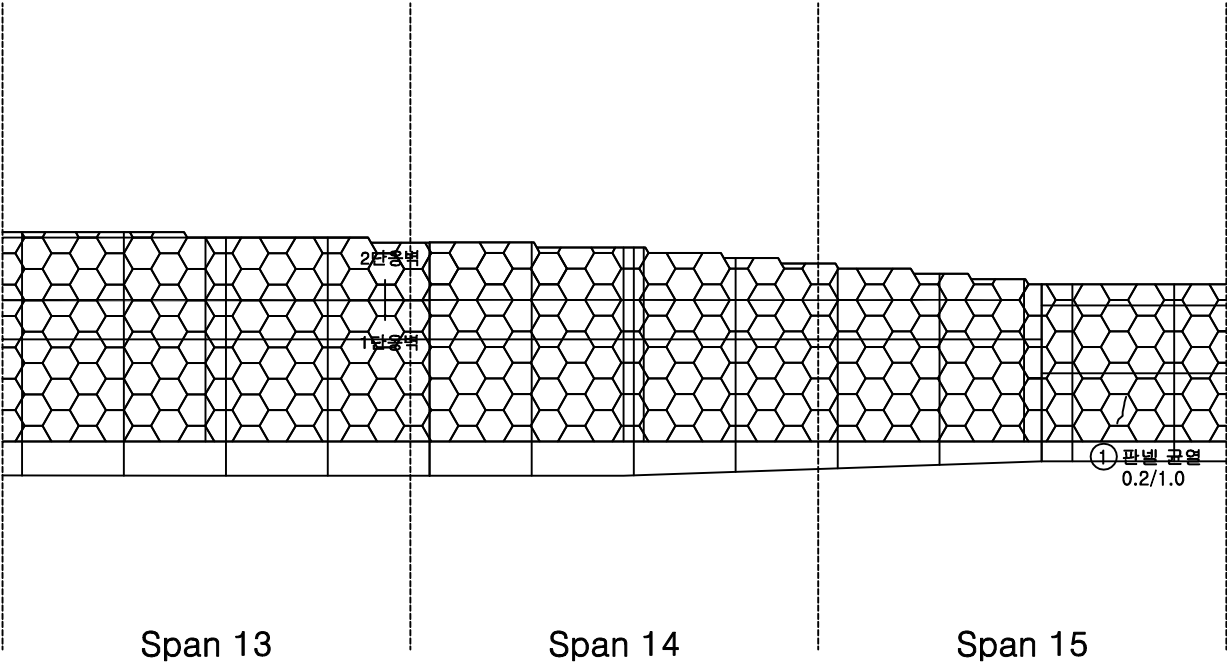
| | | | 05 |

| 번호 | 손상내용 | 손상현황 | | | | | | 비 고 |
|---|---|---|---|---|---|---|---|---|
| 1 | 판넬 균열 | 0.2 | 1.0 | | 1.00 | m | 1 | |
