상주영천고속도로 시설물 안전·하자점검 및 성능평가 용역  
(2023년 상반기 정기안전점검)

# 외 관 조 사 망 도

패널식 옹벽 13

2023.04

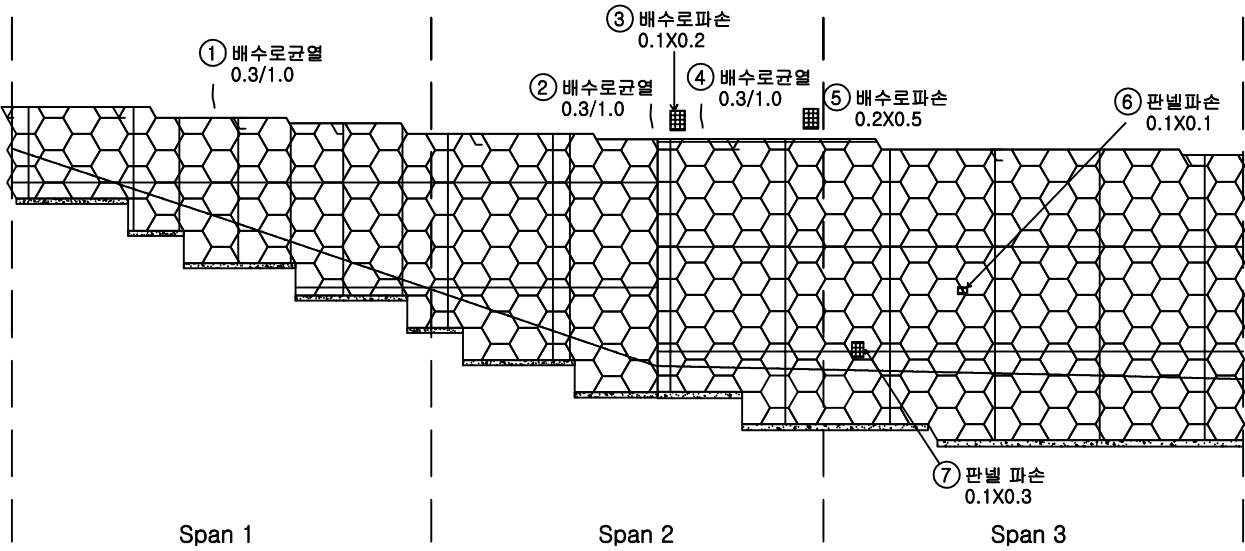
01

| 번호 | 손상내용 | 손상현황 | | | | | | 비 고 |
|---|---|---|---|---|---|---|---|---|
| 1 | 배수로 균열 | 0.3 | 1.0 | | 1.00 | m | 1 | |
| 2 | 배수로 균열 | 0.3 | 1.0 | | 1.00 | m | 1 | |
| 3 | 배수로 파손 | | 0.1 | 0.2 | 0.02 | m <sup>2</sup> | 1 | |
| 4 | 배수로 균열 | 0.3 | 1.0 | | 1.00 | m | 1 | |
| 5 | 배수로 파손 | | 0.2 | 0.5 | 0.10 | m <sup>2</sup> | 1 | |
| 6 | 판넬 파손 | | 0.1 | 0.1 | 0.01 | m <sup>2</sup> | 1 | |
| 7 | 판넬 파손 | | 0.1 | 0.3 | 0.03 | m <sup>2</sup> | 1 | |
