상주영천고속도로 시설물 안전·하자점검 및 성능평가 용역  
(2023년 상반기 정기안전점검)

# 외 관 조 사 망 도

패널식 옹벽 14

2023.04

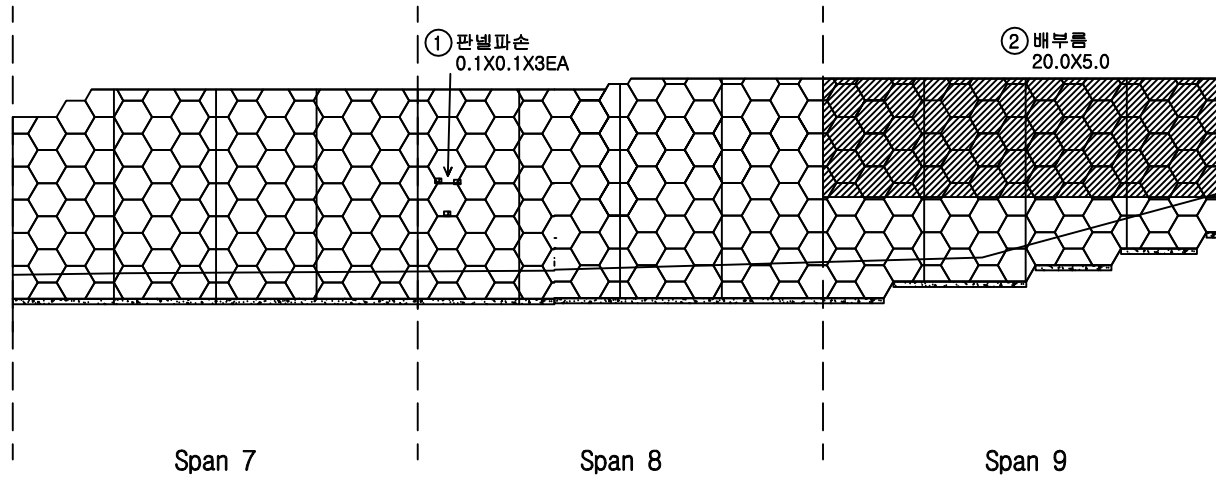
| 번호 | 손상내용 | 손상현황 | | | | | | 비고 |
|---|---|---|---|---|---|---|---|---|
| 1 | 판넬 파손 | | 0.1 | 0.1 | 0.03 | m <sup>2</sup> | 3 | |
| 2 | 배부름 | 20.0 | 5.0 | 100.00 | m <sup>2</sup> | | 1 | |

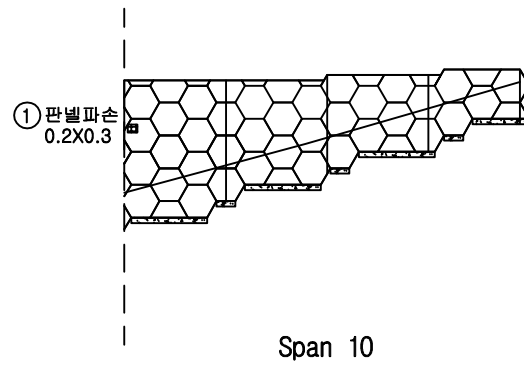
| 번호 | 손상내용 | 손상현황 | | | | | | 비고 |
|---|---|---|---|---|---|---|---|---|
| 1 | 판넬 파손 | | 0.2 | 0.3 | 0.06 | m <sup>2</sup> | 1 | |
