상주영천고속도로 시설물 안전·하자점검 및 성능평가 용역  
(2023년 상반기 정기안전점검)

# 외 관 조 사 망 도

패널식 옹벽 15

2023.04

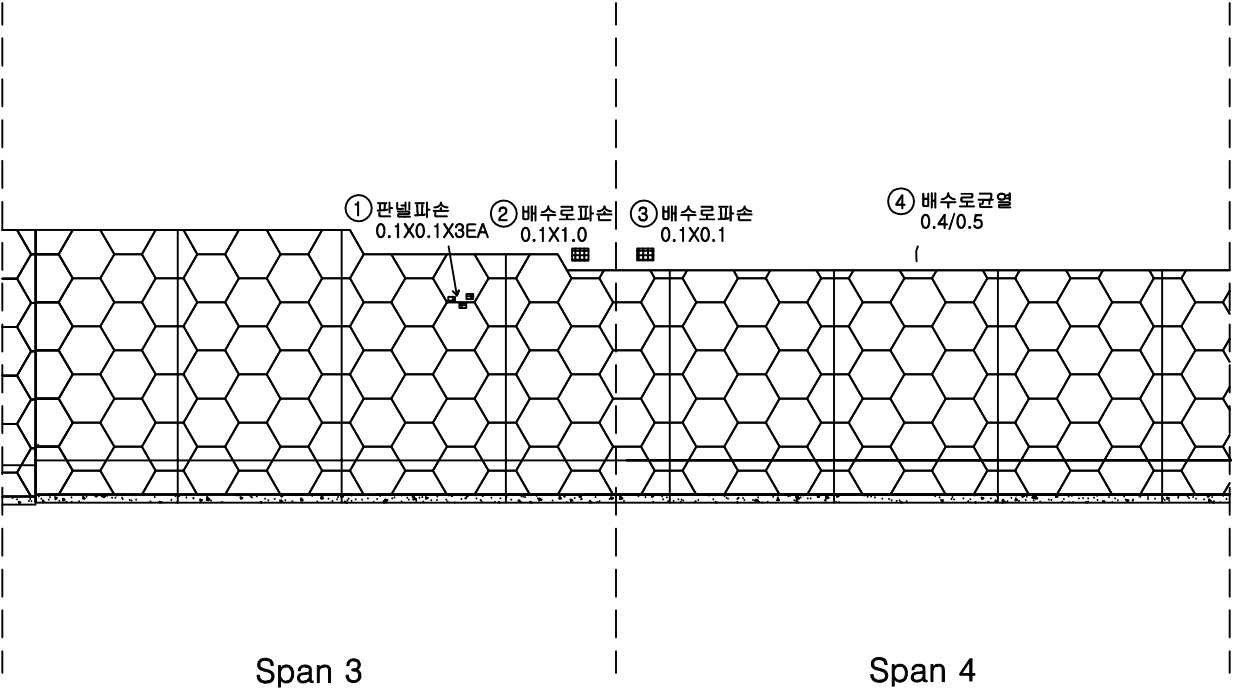
| 철근노출 | 침하 | 그늘음 | 도면번호<br>02 |

| 번호 | 손상내용 | 손상현황 | | | | | | 비고 |
|---|---|---|---|---|---|---|---|---|
| 1 | 판넬 파손 | | 0.1 | 0.1 | 0.03 | m <sup>2</sup> | 3 | |
| 2 | 배수로 파손 | | 0.1 | 1.0 | 0.10 | m <sup>2</sup> | 1 | |
| 3 | 배수로 파손 | | 0.1 | 0.1 | 0.01 | m <sup>2</sup> | 1 | |
| 4 | 배수로 균열 | 0.4 | 0.5 | | 0.50 | m | 1 | |

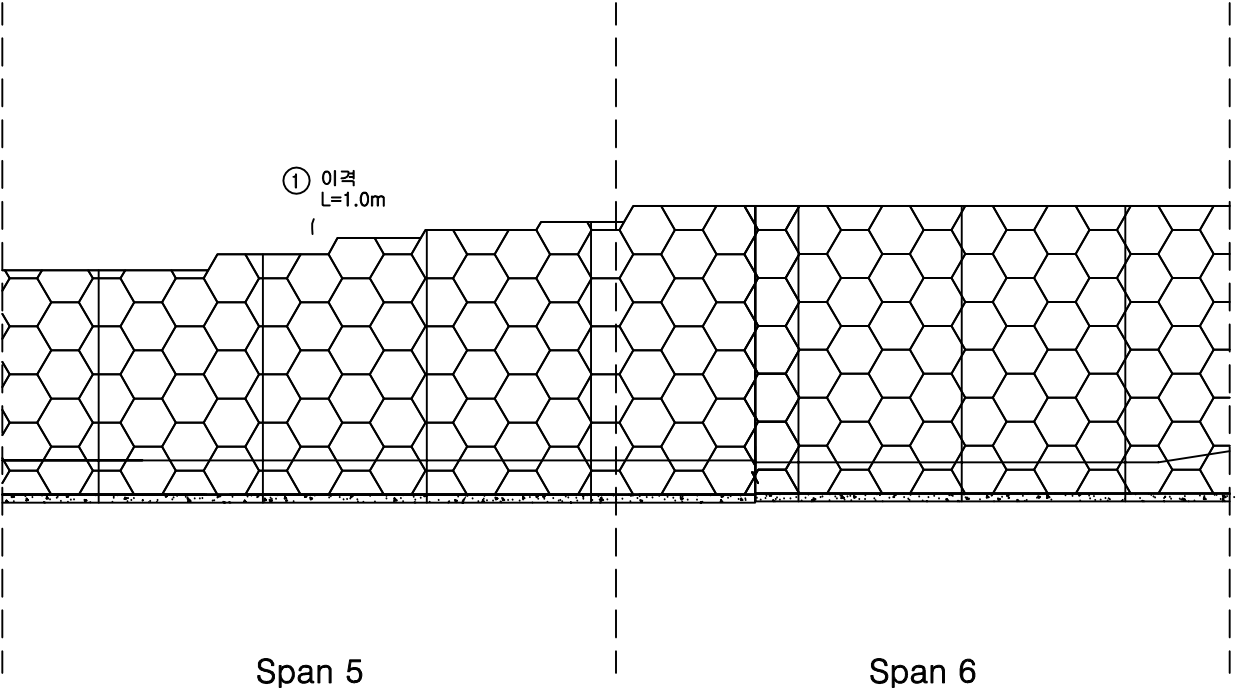
| 부식 | 균열, 변형 | 기타 | 도면번호 | 03 |

| 번호 | 손상내용 | 손상현황 | | | | | | 비고 |
|---|---|---|---|---|---|---|---|---|
| 1 | 이격 | | 1.0 | | 1.00 | m | 1 | |

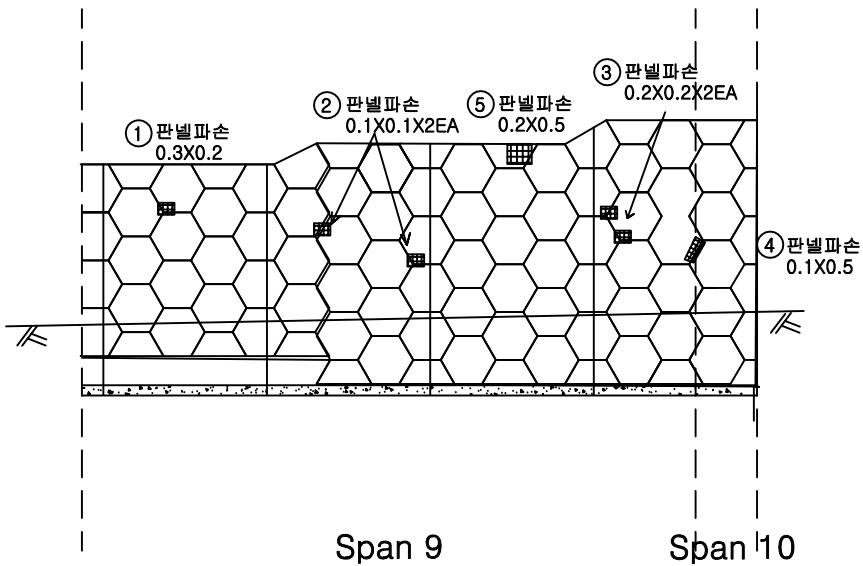
| | | | | | | 도면번호<br>05 |

| 번호 | 손상내용 | 손상현황 | | | | | | 비고 |
|---|---|---|---|---|---|---|---|---|
| 1 | 판넬 파손 | | 0.3 | 0.2 | 0.06 | m² | 1 | |
| 2 | 판넬 파손 | | 0.1 | 0.1 | 0.02 | m² | 2 | |
| 3 | 판넬 파손 | | 0.2 | 0.2 | 0.08 | m² | 2 | |
| 4 | 판넬 파손 | | 0.1 | 0.5 | 0.05 | m² | 1 | |
| 5 | 판넬 파손 | | 0.2 | 0.5 | 0.10 | m² | 1 | |
