상주영천고속도로 시설물 안전·하자점검 및 성능평가 용역  
(2021년 하반기 정밀안전점검)

# 외 관 조 사 망 도

가호교

2021.12

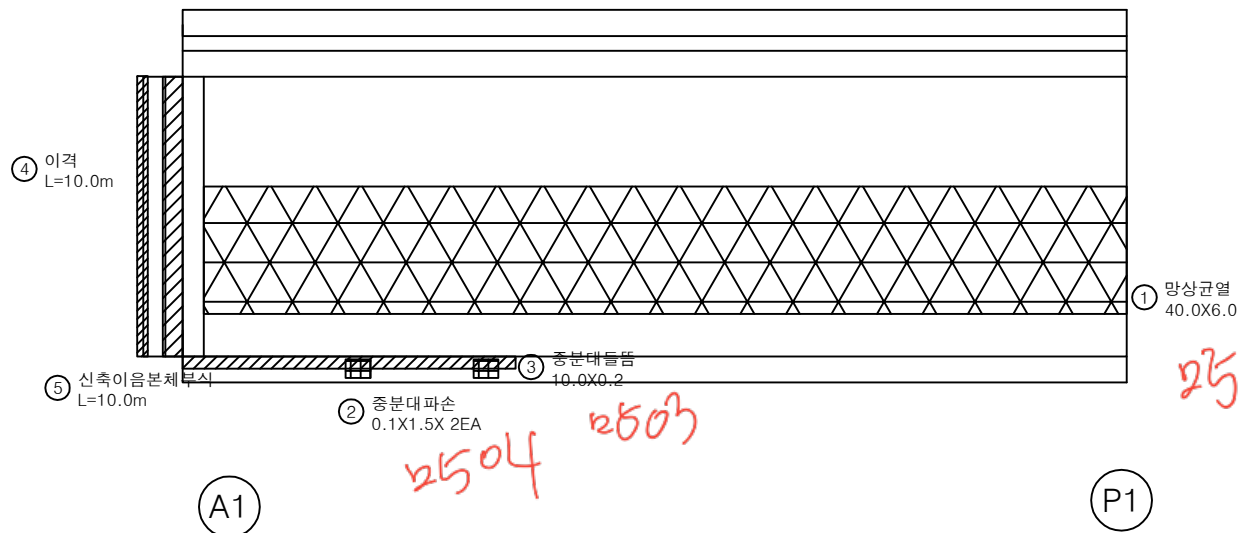
| 번호 | 손상내용 | 손상현황 | | | | | | 비 고 |
|---|---|---|---|---|---|---|---|---|
| 1 | 망상균열 | | 40.0 | 6.0 | 240.00 | m <sup>2</sup> | 1 | |
| 2 | 중분대 파손 | | 0.1 | 1.5 | 0.30 | m <sup>2</sup> | 2 | |
| 3 | 중분대 들뜸 | | 10.0 | 0.2 | 2.00 | m <sup>2</sup> | 1 | |
| 4 | 이격 | | 10.0 | | 10.00 | m | 1 | 21'하 보수 |
| 5 | 신축이음본체 부식 | | 10.0 | | 10.00 | m | 1 | 신규 |

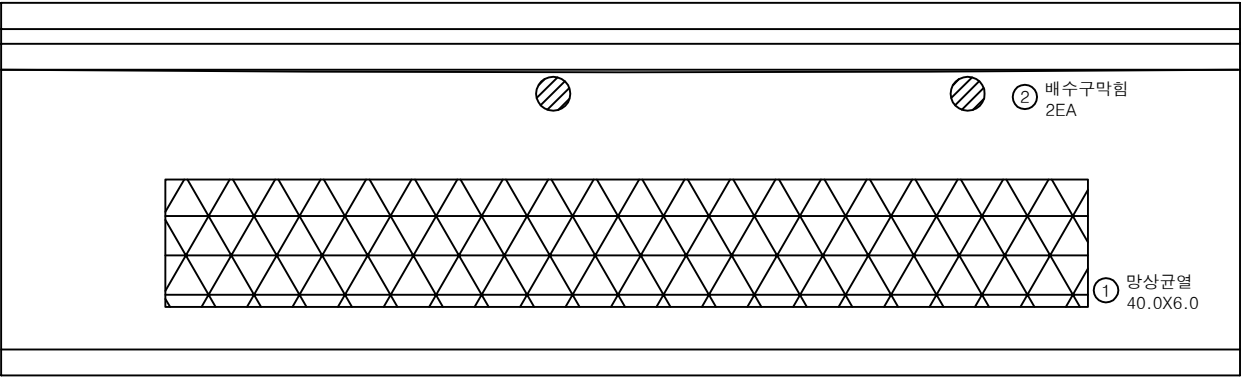
| 번호 | 손상내용 | 손상현황 | | | | | | 비고 |
|---|---|---|---|---|---|---|---|---|
| 1 | 망상균열 | | 40.0 | 6.0 | 240.00 | m <sup>2</sup> | 1 | |
| 2 | 배수구막힘 | | | | 2.00 | EA | 2 | |

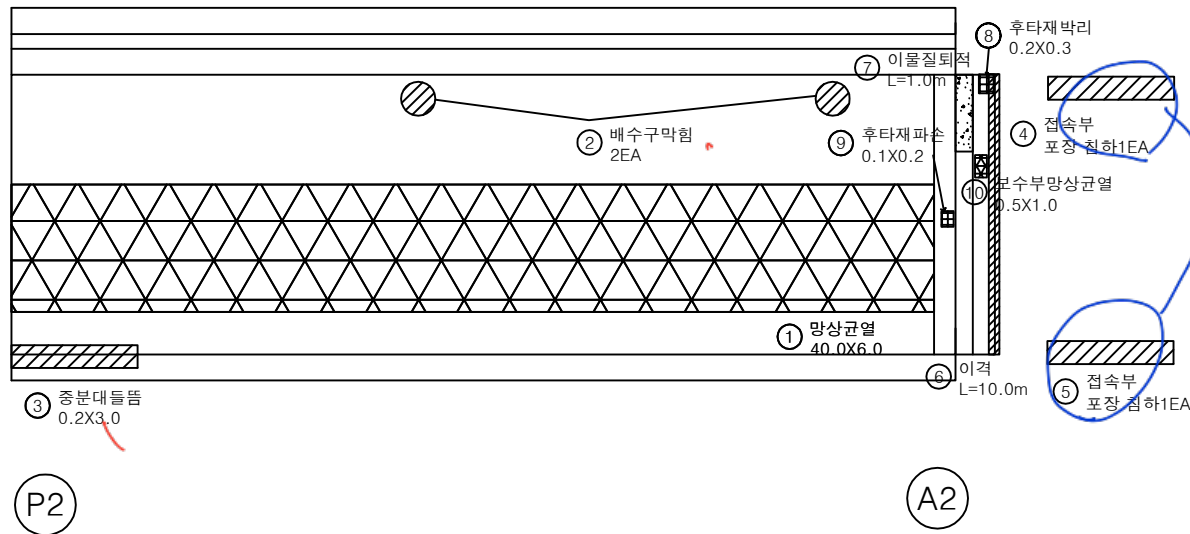
| 번호 | 손상내용 | 손상현황 | | | | | | 비고 |
|---|---|---|---|---|---|---|---|---|
| 1 | 망상균열 | | 40.0 | 6.0 | 240.00 | m | 1 | |
| 2 | 배수구막힘 | | | | 2.00 | EA | 2 | 21'하 보수 |
| 3 | 중분대들뜸 | | 0.2 | 3.0 | 0.60 | m | 1 | 21'하 보수 |
| 4 | 접속부 포장침하 | | | | 1.00 | EA | 1 | |
| 5 | 접속부 포장침하 | | | | 1.00 | EA | 1 | 21'상 보수 |
| 6 | 이격 | | 10.0 | | 10.00 | m | 1 | 21'하 보수 |
| 7 | 이물질퇴적 | | 1.0 | | 1.00 | m | 1 | |
| 8 | 후타재박리 | | 0.2 | 0.3 | 0.06 | m | 1 | |
| 9 | 후타재파손 | | 0.1 | 0.2 | 0.02 | m | 1 | 21'상 보수 |
| 10 | 보수부망상균열 | | 0.5 | 1.0 | 0.50 | m | 1 | 신규 |

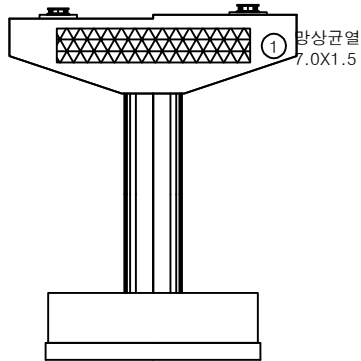
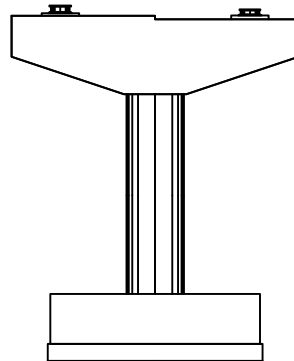
| 번호 | 손상내용 | 손상현황 | | | | | | 비고 |
|---|---|---|---|---|---|---|---|---|
| 1 | 망상균열 | | 7.0 | 1.5 | 10.50 | m <sup>2</sup> | 1 | |

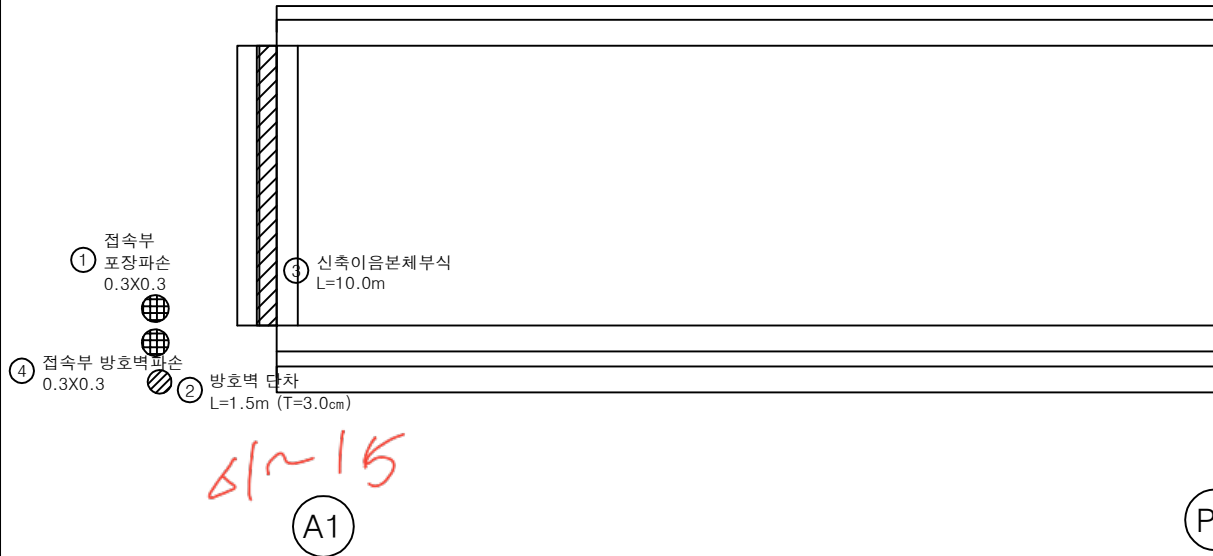
| 번호 | 손상내용 | 손상현황 | | | | | | 비고 |
|---|---|---|---|---|---|---|---|---|
| 3 | 신축이음본체부식 | | 10.0 | | 10.00 | m | 1 | 신규 |

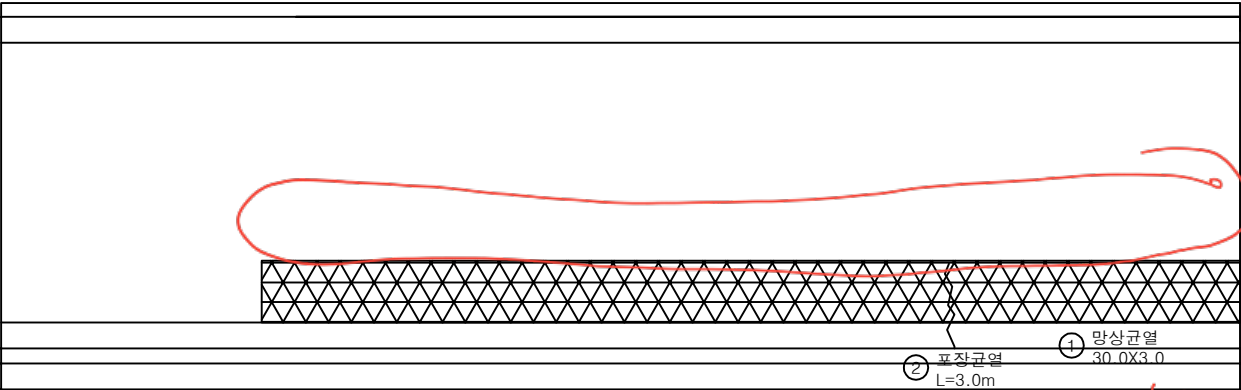
| 번호 | 손상내용 | 손상현황 | | | | | | 비고 |
|---|---|---|---|---|---|---|---|---|
| 1 | 망상균열 | | 30.0 | 3.0 | 90.00 | m <sup>2</sup> | 1 | 21'하 보수 |
| 2 | 표장균열 | | 3.0 | | 3.00 | m | 1 | 신규 |

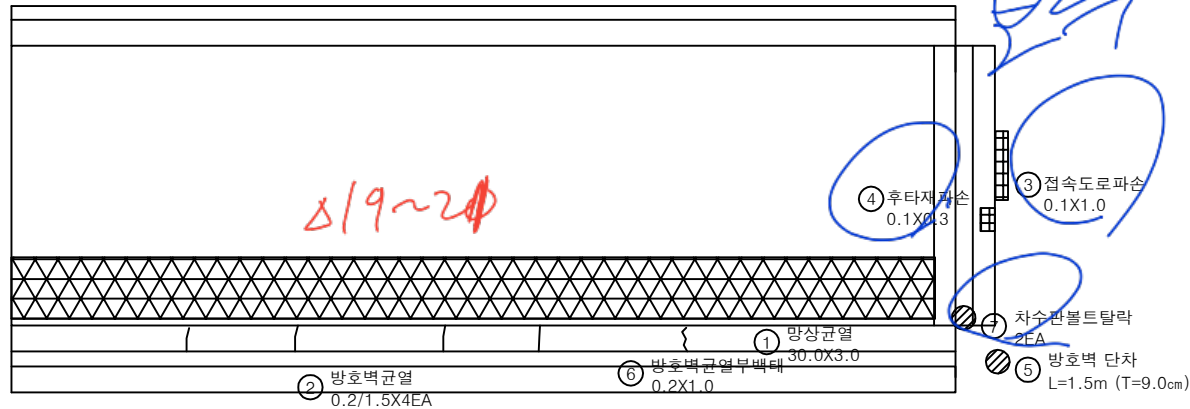
| 번호 | 손상내용 | 손상현황 | | | | | | 비고 |
|---|---|---|---|---|---|---|---|---|
| 1 | 망상균열 | | 30.0 | 3.0 | 90.00 | m <sup>2</sup> | 1 | 21'하 보수 |
| 2 | 방호벽균열 | 0.2 | 1.5 | | 6.00 | m | 4 | |
| 6 | 방호벽균열부백태 | 0.2 | 1.0 | | 0.20 | m <sup>2</sup> | 1 | 신규 |

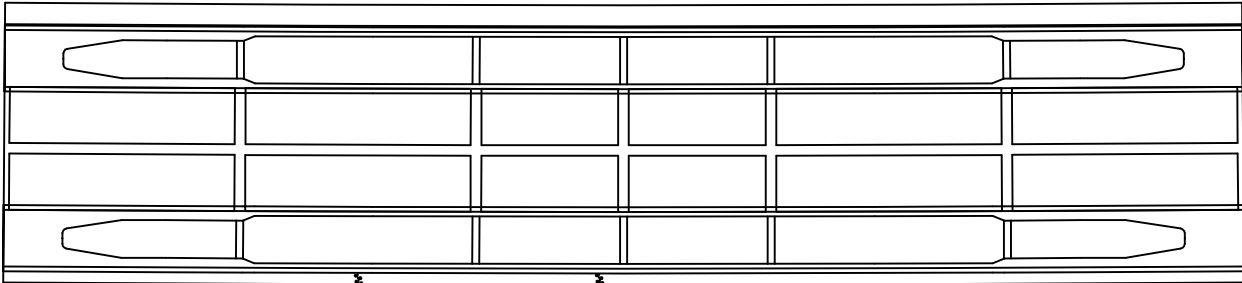
① 균열부백태  
0.2X1.0 X2EA

| 번호 | 손상내용 | 손상현황 | | | | | | 비고 |
|---|---|---|---|---|---|---|---|---|
| 1 | 균열부백태 | | 0.2 | 1.0 | 0.40 | m <sup>2</sup> | 2 | 신규 |

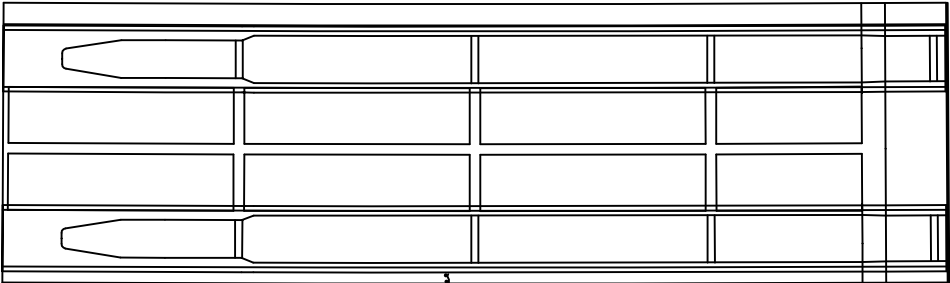
① 균열부백태  
0.2X1.0

| 번호 | 손상내용 | 손상현황 | | | | | | 비고 |
|---|---|---|---|---|---|---|---|---|
| 1 | 균열부백태 | | 0.2 | 1.0 | 0.20 | m <sup>2</sup> | 1 | 신규 |

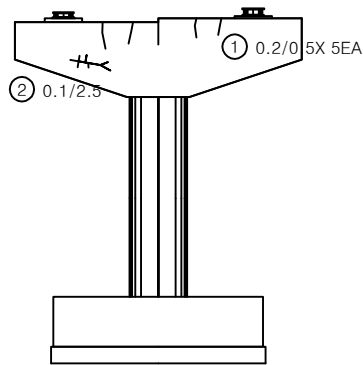
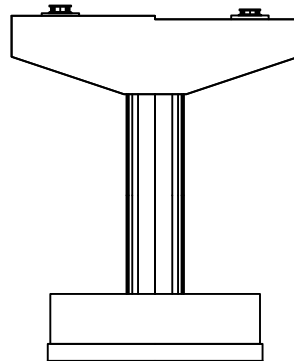
| 번호 | 손상내용 | 손상현황 | | | | | | 비고 |
|---|---|---|---|---|---|---|---|---|
| 1 | 균열 | 0.2 | 0.5 | | 2.50 | m | 5 | |
| 2 | 균열 | 0.1 | 2.5 | | 2.50 | m | 1 | |

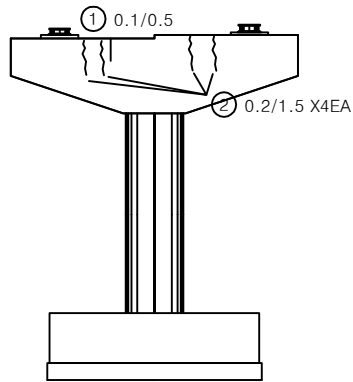
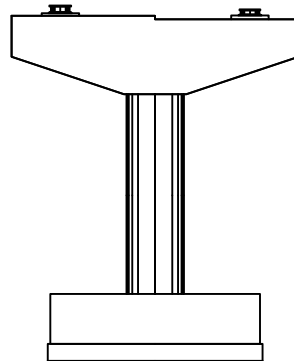
| 번호 | 손상내용 | 손상현황 | | | | | | 비고 |
|---|---|---|---|---|---|---|---|---|
| 1 | 균열 | 0.1 | 0.5 | | 0.50 | m | 1 | |
| 2 | 균열 | 0.2 | 1.5 | | 6.00 | m | 4 | 신규 |
