상주영천고속도로 시설물 안전·하자점검 및 성능평가 용역  
(2021년 하반기 정밀안전점검)

# 외 관 조 사 망 도

산성교

2021.12

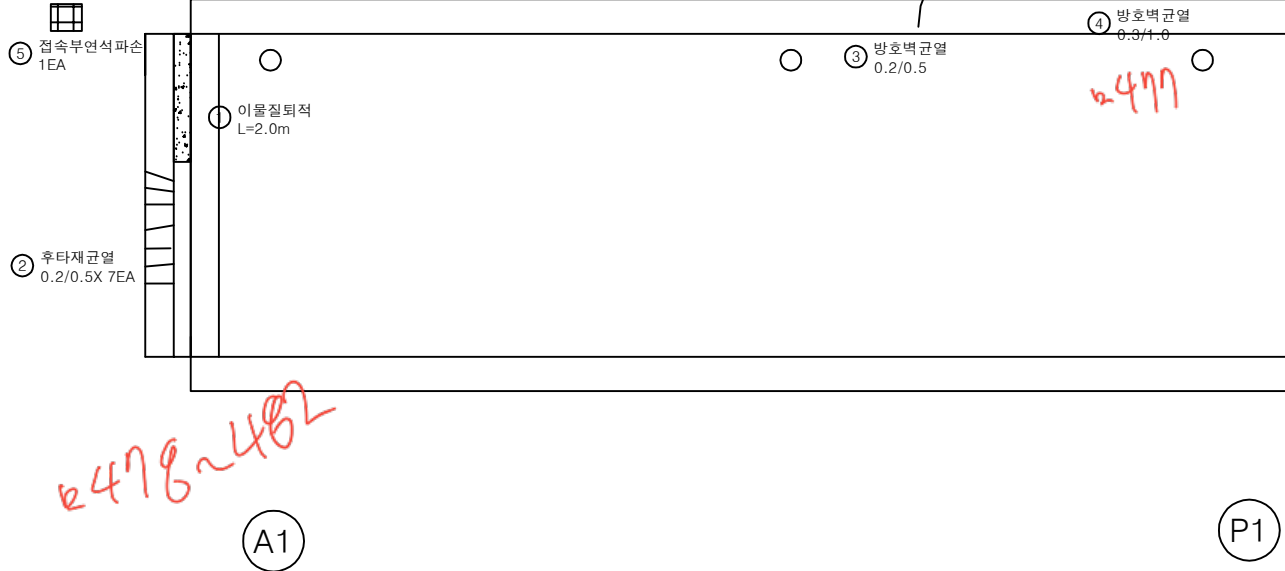
| 번호 | 손상내용 | 손상현황 | | | | | | 비고 |
|---|---|---|---|---|---|---|---|---|
| 1 | 이물질퇴적 | | 2.0 | | 2.00 | m | 1 | |
| 2 | 후타재균열 | 0.2 | 0.5 | | 3.50 | m | 7 | |
| 3 | 방호벽균열 | 0.2 | 0.5 | | 0.50 | m | 1 | |
| 4 | 방호벽균열 | 0.3 | 1.0 | | 1.00 | m | 1 | |
| 5 | 접속부연석파손 | | | | 1.00 | EA | 1 | 신규 |

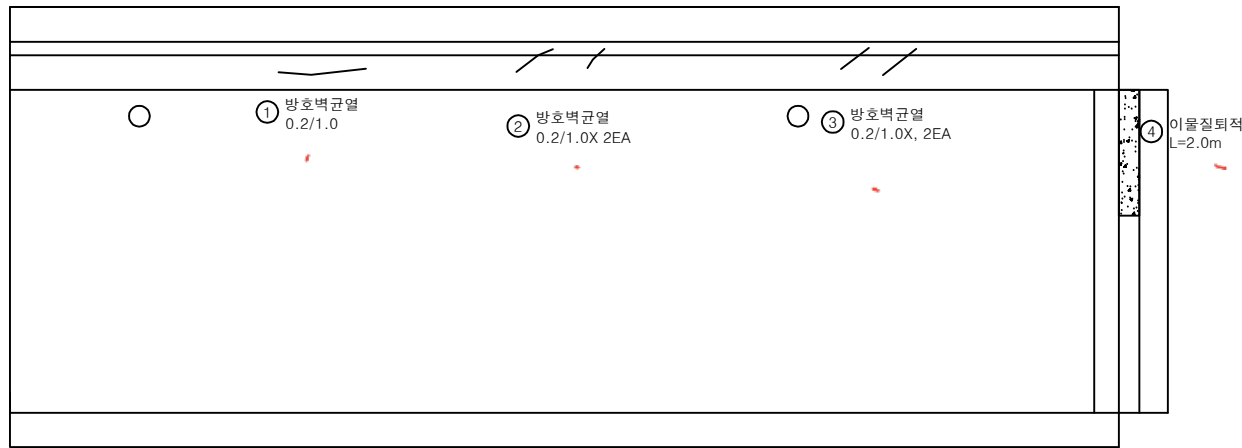
| 번호 | 손상내용 | 손상현황 | | | | | | 비고 |
|---|---|---|---|---|---|---|---|---|
| 1 | 방호벽균열 | 0.2 | 1.0 | | 1.00 | m | 1 | |
| 2 | 방호벽균열 | 0.2 | 1.0 | | 1.00 | m | 1 | |
| 3 | 방호벽균열 | 0.2 | 1.0 | | 1.00 | m | 1 | |
| 4 | 이물질퇴적 | | 2.0 | | 2.00 | m | 1 | |

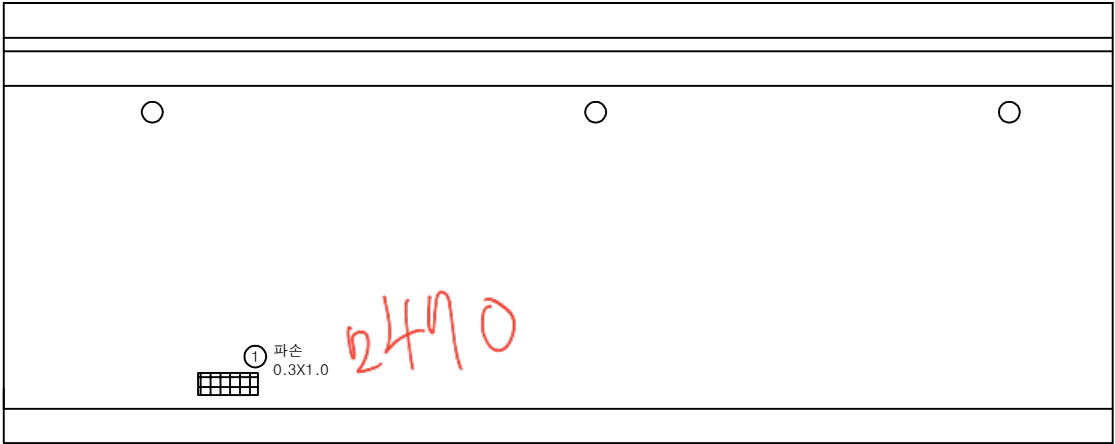
| 번호 | 손상내용 | 손상현황 | | | | | | 비고 |
|---|---|---|---|---|---|---|---|---|
| 1 | 파손 | | 0.3 | 1.0 | 0.30 | m | 1 | |

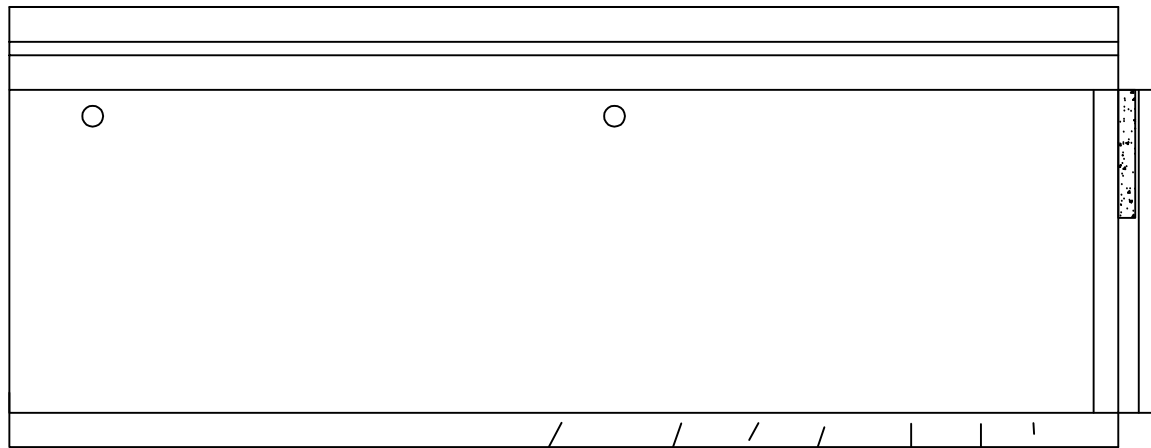
① 중분대균열  
0.2/0.5 X7EA

② 이물질퇴적  
L=3.0m

| 번호 | 손상내용 | 손상현황 | | | | | | 비고 |
|---|---|---|---|---|---|---|---|---|
| 1 | 중분대균열 | 0.2 | 0.5 | | 3.50 | m <sup>2</sup> | 7 | |

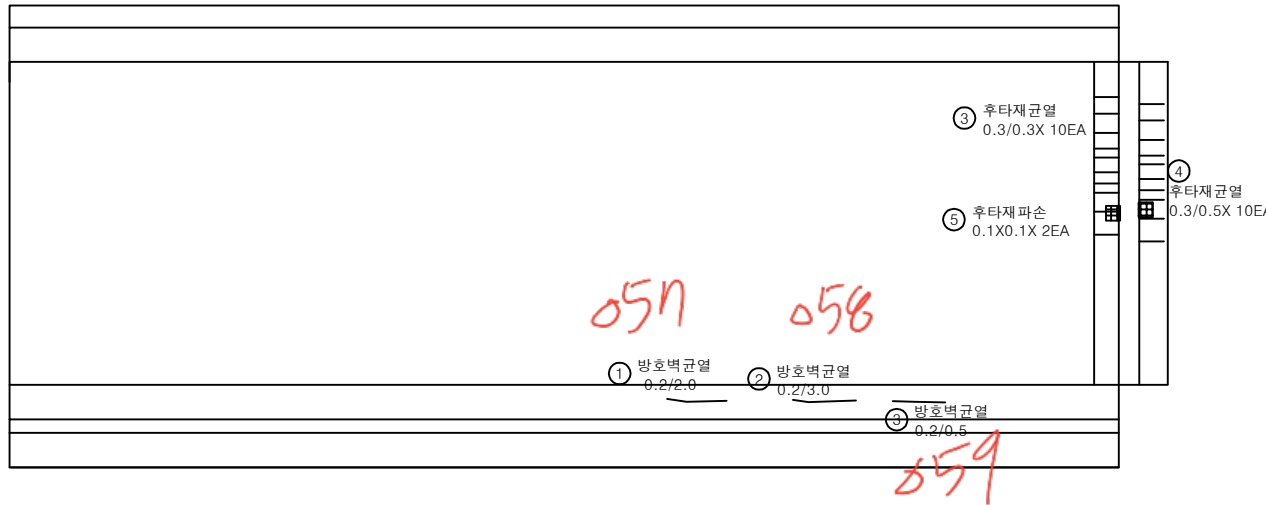
| 번호 | 손상내용 | 손상현황 | | | | | | 비고 |
|---|---|---|---|---|---|---|---|---|
| 1 | 방호벽균열 | 0.2 | 2.0 | | 2.00 | m | 1 | |
| 2 | 방호벽균열 | 0.2 | 3.0 | | 3.00 | m | 1 | |
| 3 | 방호벽균열 | 0.2 | 5.0 | | 5.00 | m | 1 | |
| 4 | 후타재균열 | 0.3 | 0.3 | | 3.00 | m | 10 | 20'상 보수 |
| 5 | 후타재균열 | 0.3 | 0.5 | | 5.00 | m | 10 | 20'상 보수 |

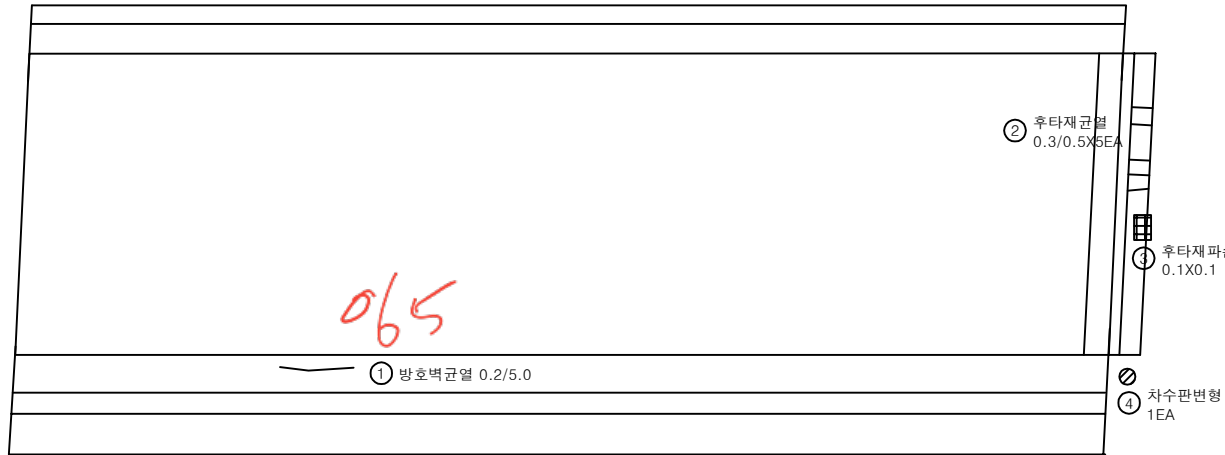
| 번호 | 손상내용 | 손상현황 | | | | | | 비고 |
|---|---|---|---|---|---|---|---|---|
| 1 | 방호벽균열 | 0.2 | 5.0 | | 5.00 | m | 1 | |
| 2 | 후타재균열 | 0.3 | 0.5 | | 2.50 | m | 5 | |

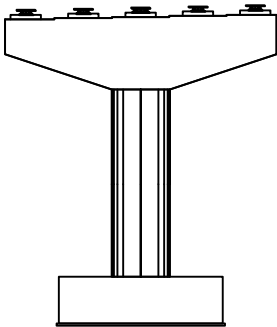
| 번호 | 손상내용 | 손상현황 | | | | | | 비고 |
|---|---|---|---|---|---|---|---|---|
| 1 | 무수축물탈균열 | 0.1 | 0.2 | | 0.40 | m | 2 | |
| 2 | 무수축물탈균열 | 0.1 | 0.2 | | 0.60 | m | 3 | |

① 무수축물탈균열  
0.1/0.2X 2EA

② 무수축물탈균열  
0.1/0.2X 3EA

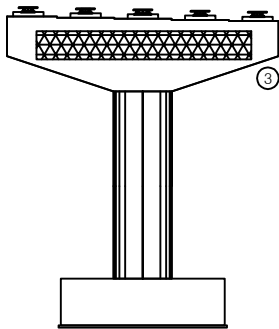
| 번호 | 손상내용 | 손상현황 | | | | | | 비고 |
|---|---|---|---|---|---|---|---|---|
| 3 | 망상균열 | | 10.0 | 1.5 | 15.00 | m <sup>2</sup> | 1 | |

③ 망상균열  
10.0X1.5
