상주영천고속도로 시설물 안전·하자점검 및 성능평가 용역  
(2021년 하반기 정밀안전점검)

# 외 관 조 사 망 도

배골교

2021.12

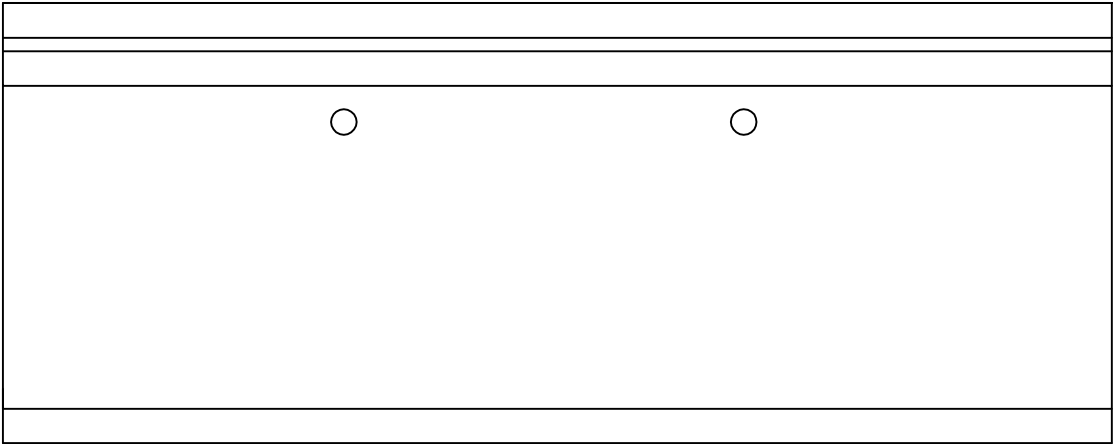
ID : 배골교 슬래브상면 S1(상주방향)

| 번호 | 손상내용 | 손상현황 | | | | | | 비고 |
|---|---|---|---|---|---|---|---|---|
| 1 | 교면포장접속부파손 | | 0.1 | 0.2 | 0.02 | m <sup>2</sup> | 1 | |

① 교면포장접속부파손  
0.1X0.2

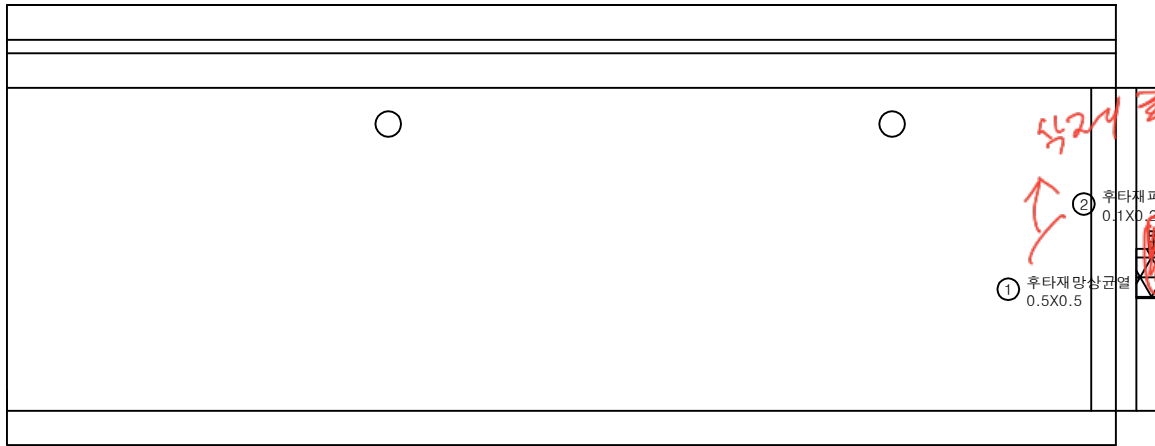
ID : 배골교 슬래브상면 S3(상주방향)

| 번호 | 손상내용 | 손상현황 | | | | | | 비고 |
|---|---|---|---|---|---|---|---|---|
| 1 | 후타재망상균열 | | 0.5 | 0.5 | 0.25 | m <sup>2</sup> | 1 | |
| 2 | 후타재파손 | | 0.1 | 0.2 | 0.02 | m <sup>2</sup> | 1 | 신규 |

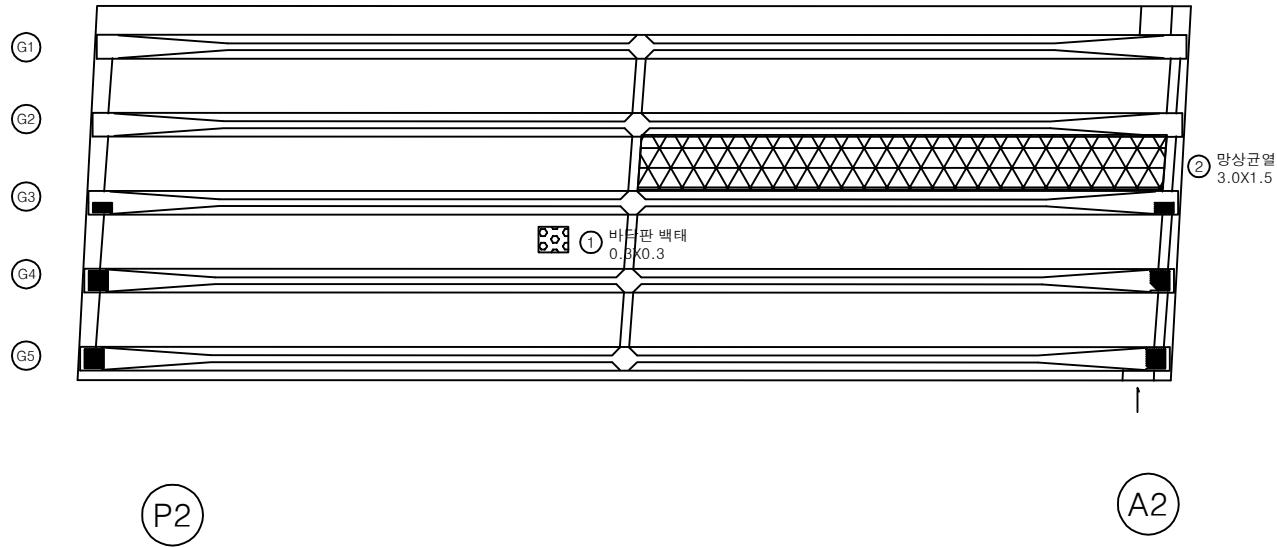
| 번호 | 손상내용 | 손상현황 | | | | | | 비고 |
|---|---|---|---|---|---|---|---|---|
| 1 | 바닥판 베타 | | 0.3 | 0.3 | 0.09 | m <sup>2</sup> | 1 | |
| 2 | 망상균열 | | 3.0 | 1.5 | 4.50 | m <sup>2</sup> | 1 | 신규 |

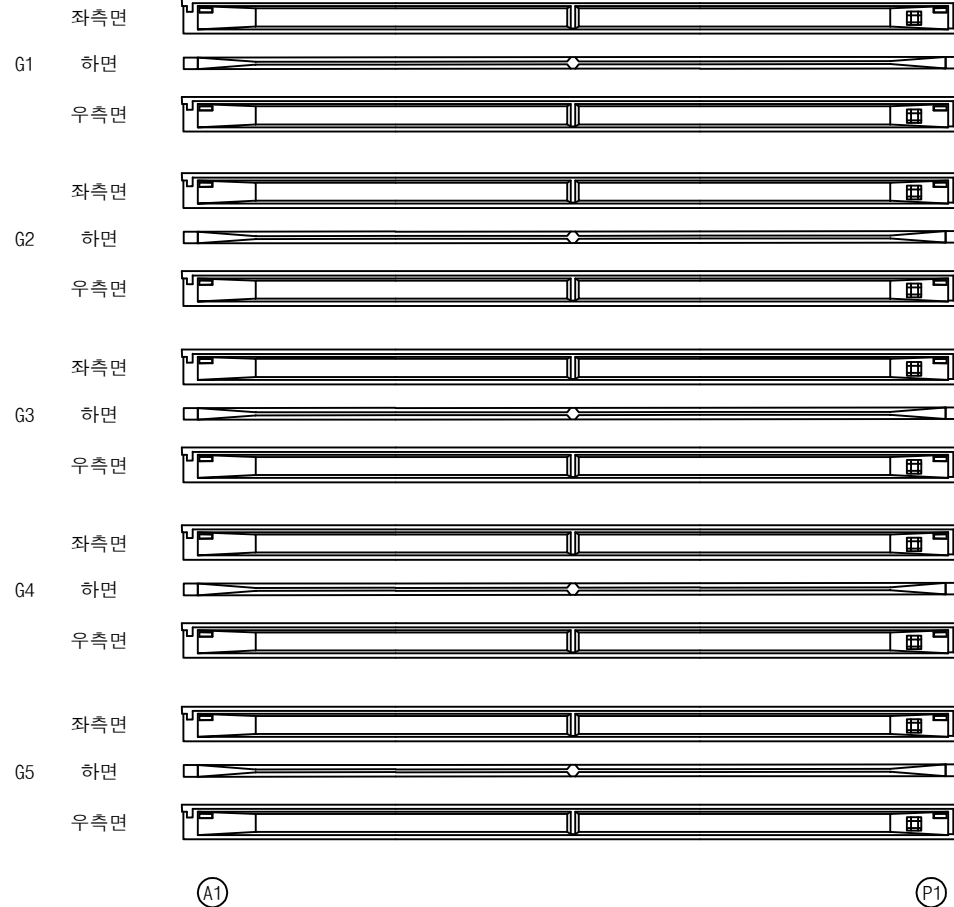
① 거더 인양홀주위박리  
0.1X0.1X 10EA

| 번호 | 손상내용 | 손상현황 | | | | | | 비고 |
|---|---|---|---|---|---|---|---|---|
| 1 | 인양홀주위박리 | | 0.1 | 0.1 | 0.10 | m <sup>2</sup> | 10 | 21'상 보수 |

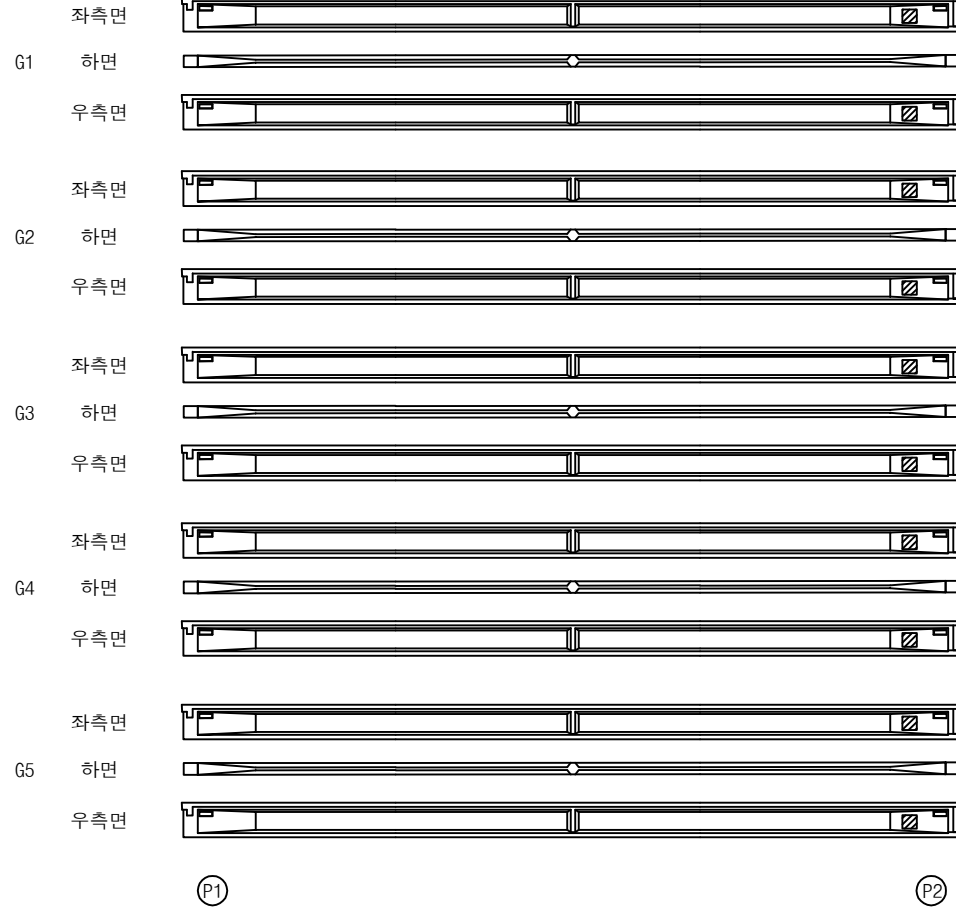
| 번호 | 손상내용 | 손상현황 | | | | | | 비고 |
|---|---|---|---|---|---|---|---|---|
| 1 | 거더 인양출박락 | | 0.2 | 0.3 | 0.60 | m <sup>2</sup> | 10 | 21'상 보수 |

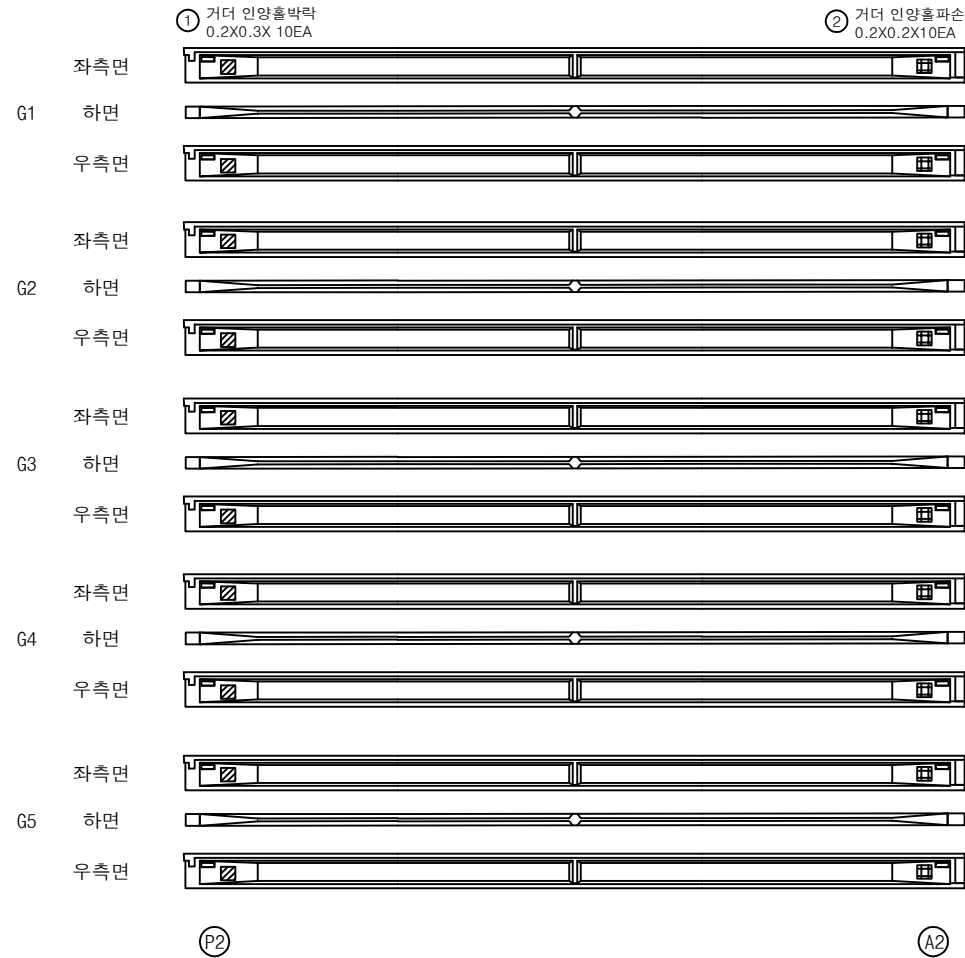
| 번호 | 손상내용 | 손상현황 | | | | | | 비고 |
|---|---|---|---|---|---|---|---|---|
| 1 | 거더 인양홀박락 | | 0.2 | 0.3 | 0.60 | m <sup>2</sup> | 10 | 21'하 보수 |
| 2 | 거더 인양홀파손 | | 0.2 | 0.2 | 0.60 | m <sup>2</sup> | 10 | 20'하 보수 |

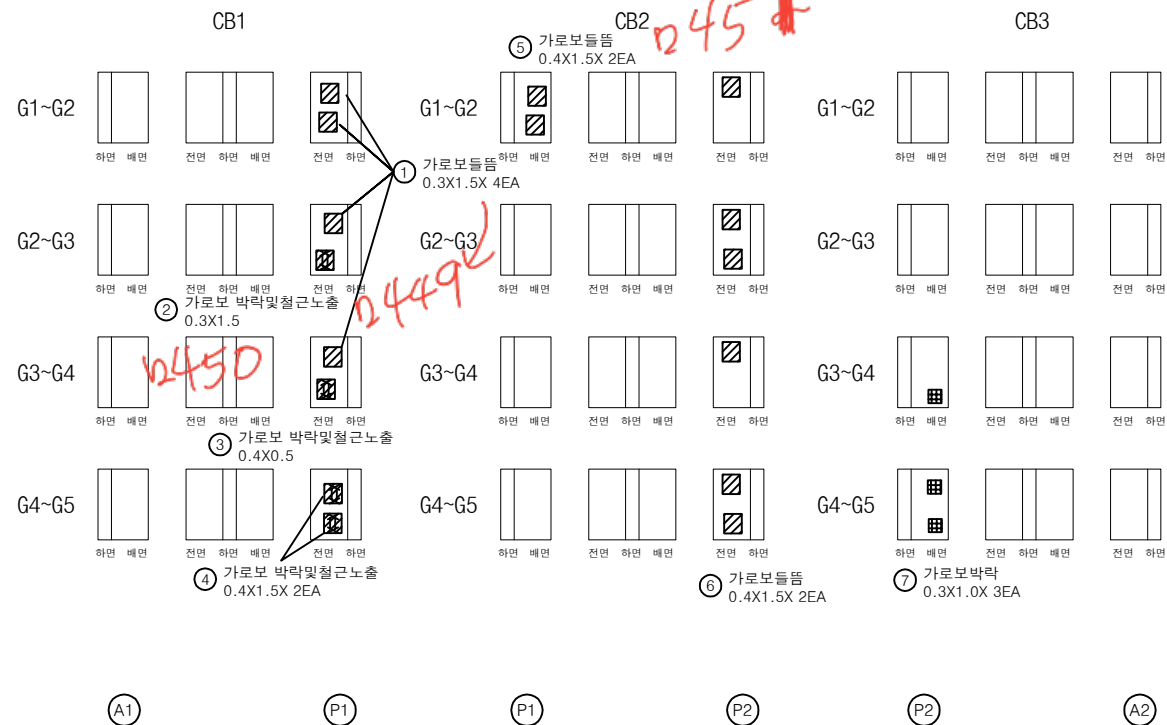
| 번호 | 손상내용 | 손상현황 | | | | | | 비고 |
|---|---|---|---|---|---|---|---|---|
| 1 | 가로보 들뜸 | | 0.3 | 1.5 | 1.80 | m <sup>2</sup> | 4 | |
| 2 | 가로보 박락및철근노출 | | 0.3 | 1.5 | 0.45 | m <sup>2</sup> | 1 | |
| 3 | 가로보 박락및철근노출 | | 0.4 | 0.5 | 0.20 | m <sup>2</sup> | 1 | |
| 4 | 가로보 박락및철근노출 | | 0.4 | 1.5 | 1.20 | m <sup>2</sup> | 2 | |
| 5 | 가로보들뜸 | | 0.4 | 1.5 | 1.20 | m <sup>2</sup> | 2 | |
| 6 | 가로보들뜸 | | 0.4 | 1.5 | 3.60 | m <sup>2</sup> | 6 | 신규 |
| 7 | 가로보박락 | | 0.3 | 1.0 | 0.90 | m <sup>2</sup> | 3 | |

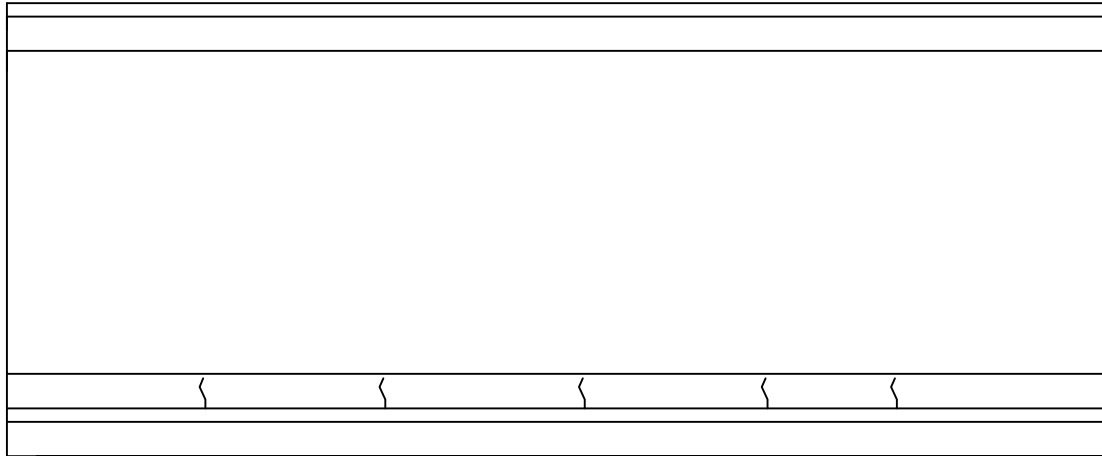
① 방호벽균열  
0.2/1.5 X5EA

| 번호 | 손상내용 | 손상현황 | | | | | | 비고 |
|---|---|---|---|---|---|---|---|---|
| 1 | 방호벽균열 | 0.2 | 1.5 | | 7.50 | m | 5 | 신규 |

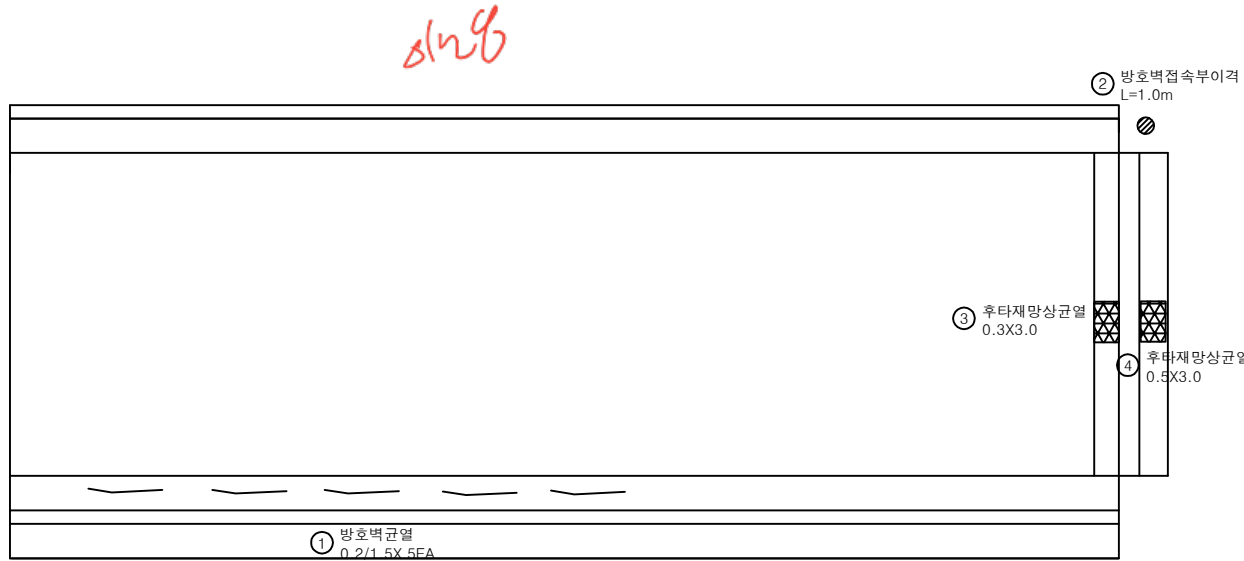
| 번호 | 손상내용 | 손상현황 | | | | | | 비고 |
|---|---|---|---|---|---|---|---|---|
| 1 | 방호벽 균열 | 0.2 | 1.5 | | 7.50 | m | 5 | |
| 3 | 후타재망상균열 | 0.3 | 3.0 | 0.90 | m <sup>2</sup> | | 1 | |
| 4 | 후타재망상균열 | 0.5 | 3.0 | 1.50 | m <sup>2</sup> | | 1 | |
