상주영천고속도로 시설물 안전·하자점검 및 성능평가 용역  
(2021년 하반기 정밀안전점검)

# 외 관 조 사 망 도

화남1교

2021.12

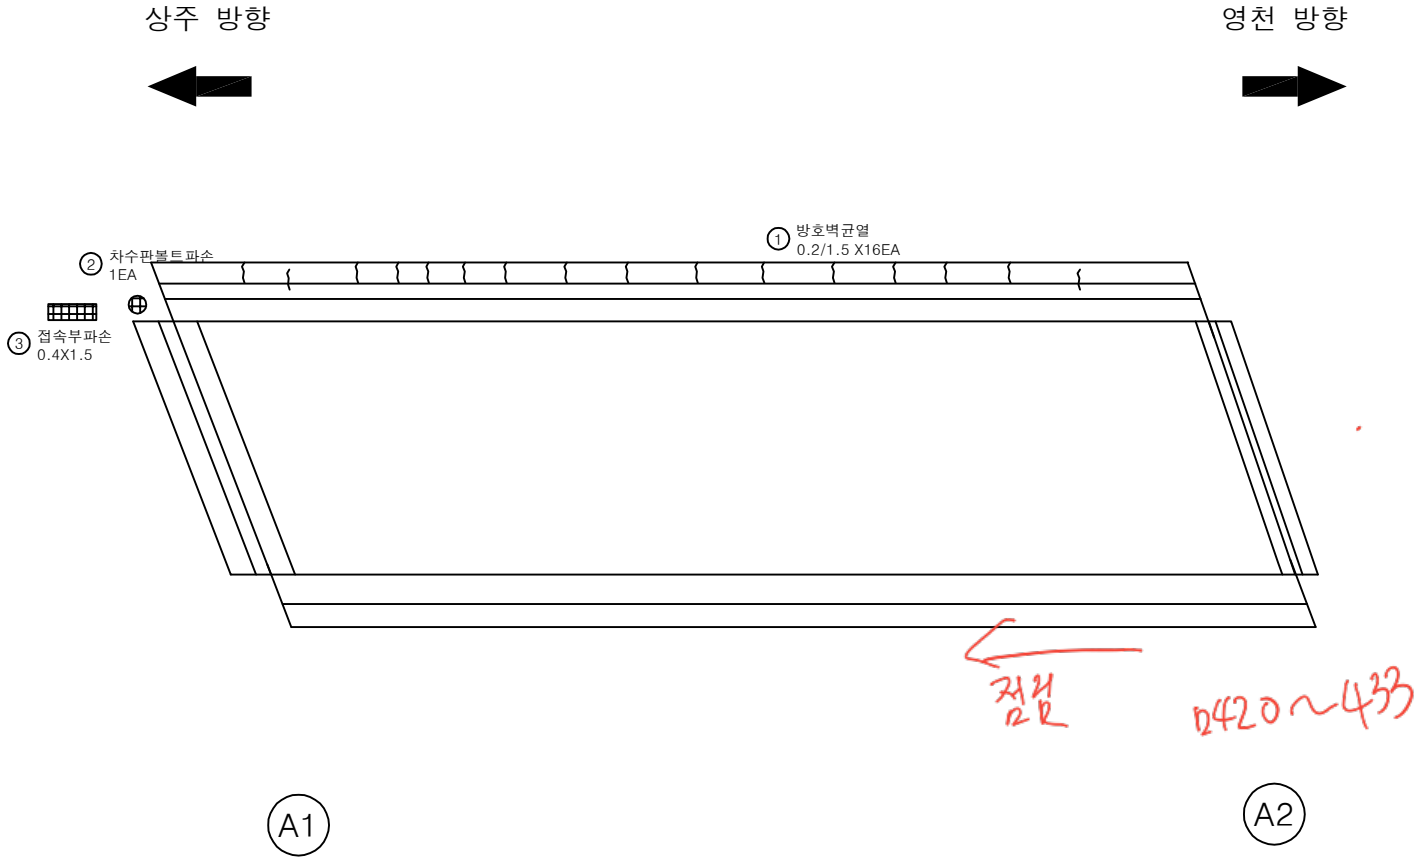
01

| 번호 | 손상내용 | 손상현황 | | | | | | 비고 |
|---|---|---|---|---|---|---|---|---|
| 1 | 방호벽균열 | 0.2 | 1.5 | | 24.00 | m | 16 | 신규 |
| 2 | 차수판볼트파손 | | | | 1.00 | EA | 1 | 신규 |
| 3 | 접속부파손 | | 0.4 | 1.5 | 0.60 | m <sup>2</sup> | 1 | 신규 |

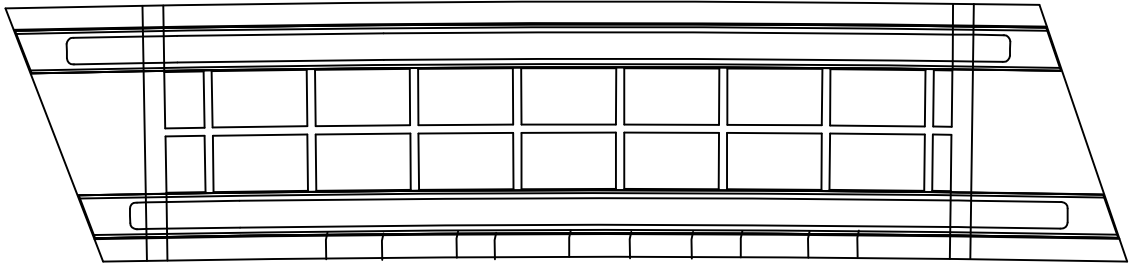
① 0.1/1.0X 10EA

| 번호 | 손상내용 | 손상현황 | | | | | | 비고 |
|---|---|---|---|---|---|---|---|---|
| 1 | 균열 | 0.1 | 1.0 | | 10.00 | m | 10 | |

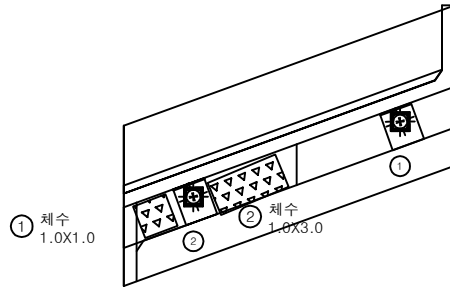
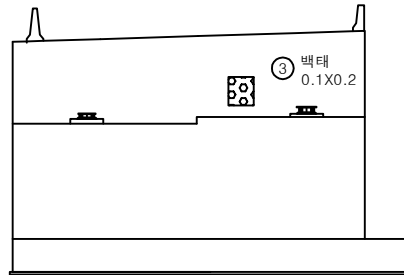
| 번호 | 손상내용 | 손상현황 | | | | | | 비고 |
|---|---|---|---|---|---|---|---|---|
| 1 | 체수 | | 1.0 | 1.0 | 1.00 | m <sup>2</sup> | 1 | |
| 2 | 체수 | | 1.0 | 3.0 | 3.00 | m <sup>2</sup> | 1 | |
| 3 | 백태 | | 0.1 | 0.2 | 0.02 | m <sup>2</sup> | 1 | |

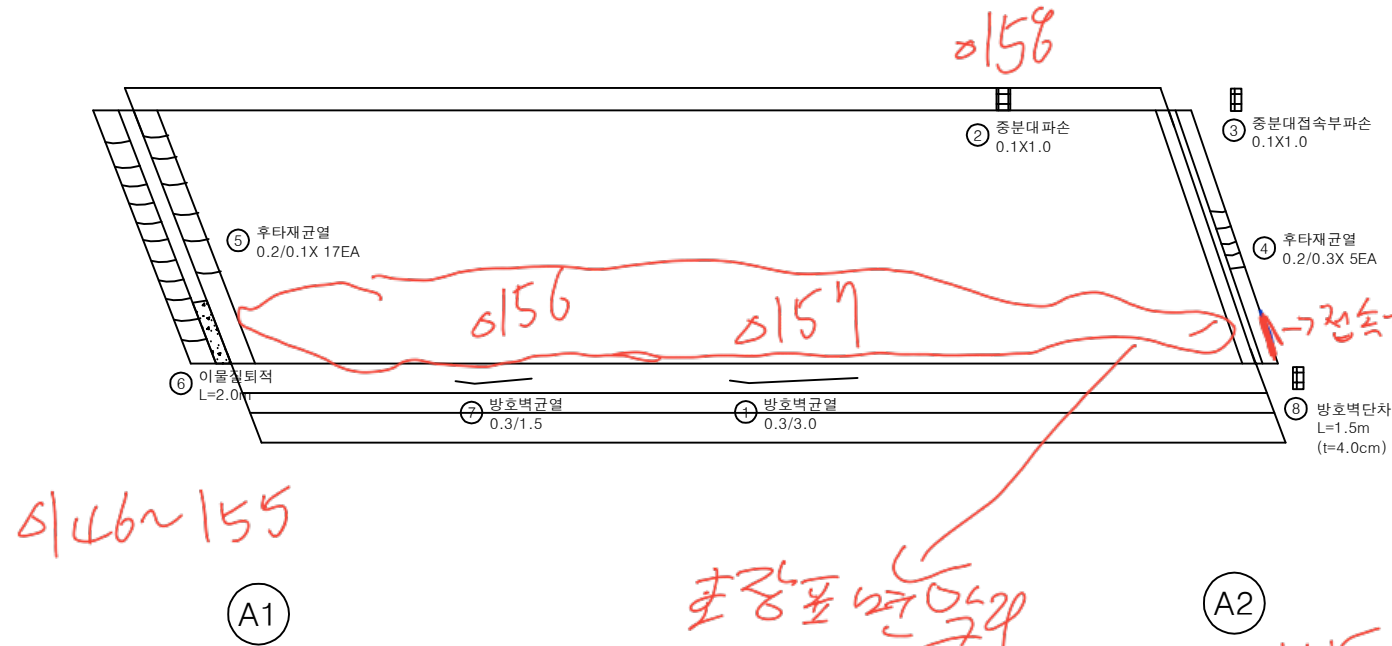
| 번호 | 손상내용 | 손상현황 | | | | | | 비고 |
|---|---|---|---|---|---|---|---|---|
| 1 | 방호벽균열 | 0.3 | 3.0 | | 3.00 | m | 1 | 길이증가 |
| 2 | 중분대파손 | | 0.1 | 1.0 | 0.10 | m <sup>2</sup> | 1 | |
| 3 | 중분대접속부파손 | | 0.1 | 1.0 | 0.10 | m <sup>2</sup> | 1 | |
| 4 | 후타재균열 | 0.2 | 0.3 | | 1.50 | m | 5 | |
| 5 | 후타재균열 | 0.2 | 0.1 | | 1.70 | m | 17 | |
| 6 | 이물침투적 | | 2.0 | | 2.00 | m | 1 | |
| 7 | 방호벽균열 | 0.3 | 1.5 | | 1.50 | m | 1 | 신규 |
| 8 | 방호벽단차 | | 1.5 | | 1.50 | m | 1 | 신규 |

초강포면 50.0X1.5  
(23건'상)  
0168~169

0159~165  
0166~167 (t=1.5cm) 23건'상

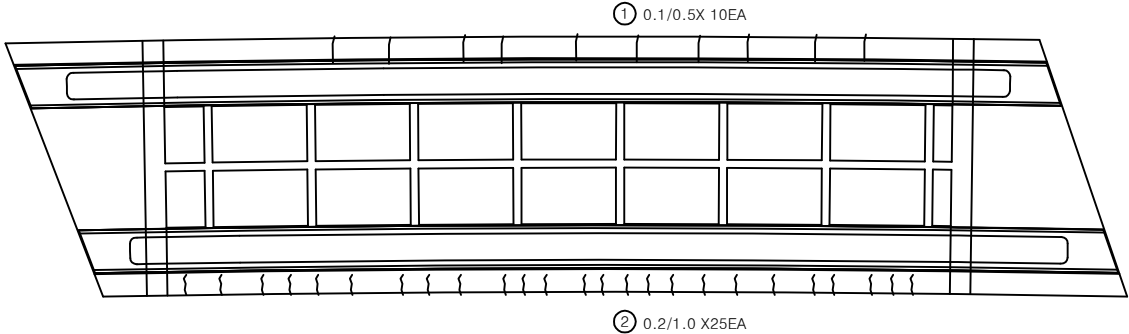
| 도면번호 | 02 |

| 번호 | 손상내용 | 손상현황 | | | | | | 비고 |
|---|---|---|---|---|---|---|---|---|
| 1 | 균열 | 0.1 | 0.5 | | 5.00 | m | 10 | |
| 2 | 균열 | 0.2 | 1.0 | | 25.00 | m | 25 | 신규 |

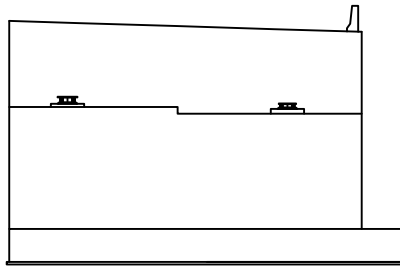
| 번호 | 손상내용 | 손상현황 | | | | | | 비 고 |
|---|---|---|---|---|---|---|---|---|
| 1 | 무수축물탈균열 | 0.1 | 0.1 | | 0.10 | m | 1 | |
