상주영천고속도로 시설물 안전·하자점검 및 성능평가 용역  
(2021년 하반기 정밀안전점검)

# 외 관 조 사 망 도

화남교

2021.12

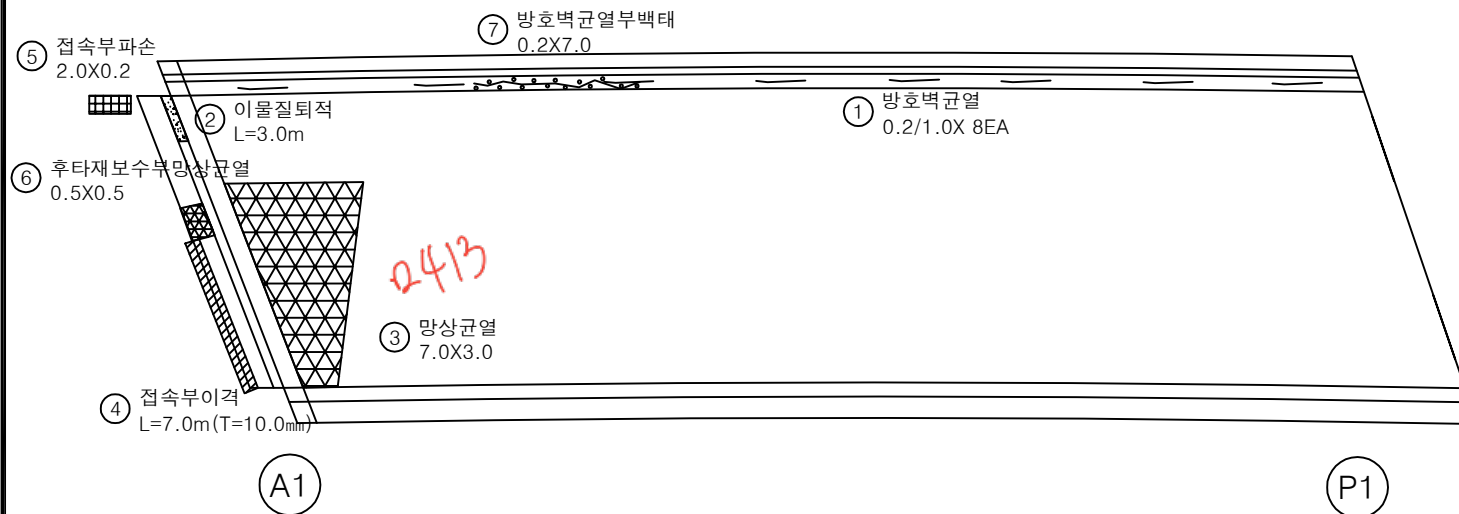
| | | | 01 |

| 번호 | 손상내용 | 손상현황 | | | | | | 비고 |
|---|---|---|---|---|---|---|---|---|
| 1 | 방호벽균열 | 0.2 | 1.0 | | 8.00 | m | 8 | |
| 2 | 이물질퇴적 | | 3.0 | | 3.00 | m | 1 | |
| 3 | 망상균열 | | 7.0 | 3.0 | 21.00 | m <sup>2</sup> | 1 | |
| 4 | 접속부이격 | | 7.0 | | 7.00 | m | 1 | (T=10.0mm) |
| 5 | 접속부파손 | | 2.0 | 0.2 | 0.40 | m <sup>2</sup> | 1 | 신규 |
| 6 | 후타재보수부망상균열 | | 0.5 | 0.5 | 0.25 | m <sup>2</sup> | 1 | 신규 |
| 7 | 방호벽균열부백태 | | 0.2 | 7.0 | 1.40 | m <sup>2</sup> | 1 | 신규 |

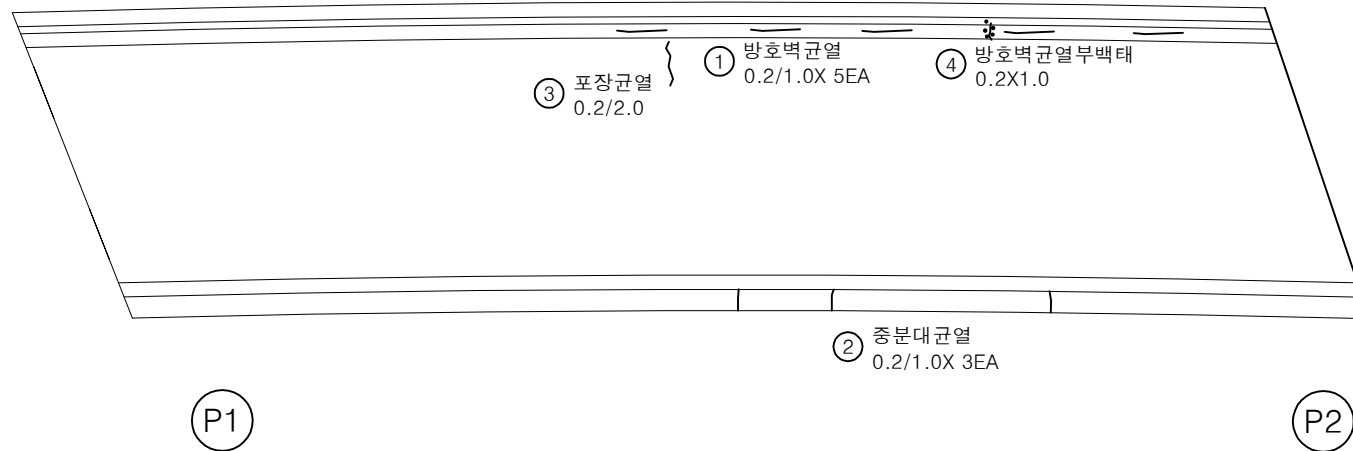
| | | | 02 |

| 번호 | 손상내용 | 손상현황 | | | | | | 비고 |
|---|---|---|---|---|---|---|---|---|
| 1 | 방호벽균열 | 0.2 | 1.0 | | 5.00 | m | 5 | |
| 2 | 중분대균열 | 0.2 | 1.0 | | 3.00 | m | 3 | |
| 3 | 포장균열 | 0.2 | 2.0 | | 2.00 | m | 1 | 신규 |
| 4 | 방호벽균열부백태 | | 0.2 | 1.0 | 0.20 | m <sup>2</sup> | 1 | 신규 |

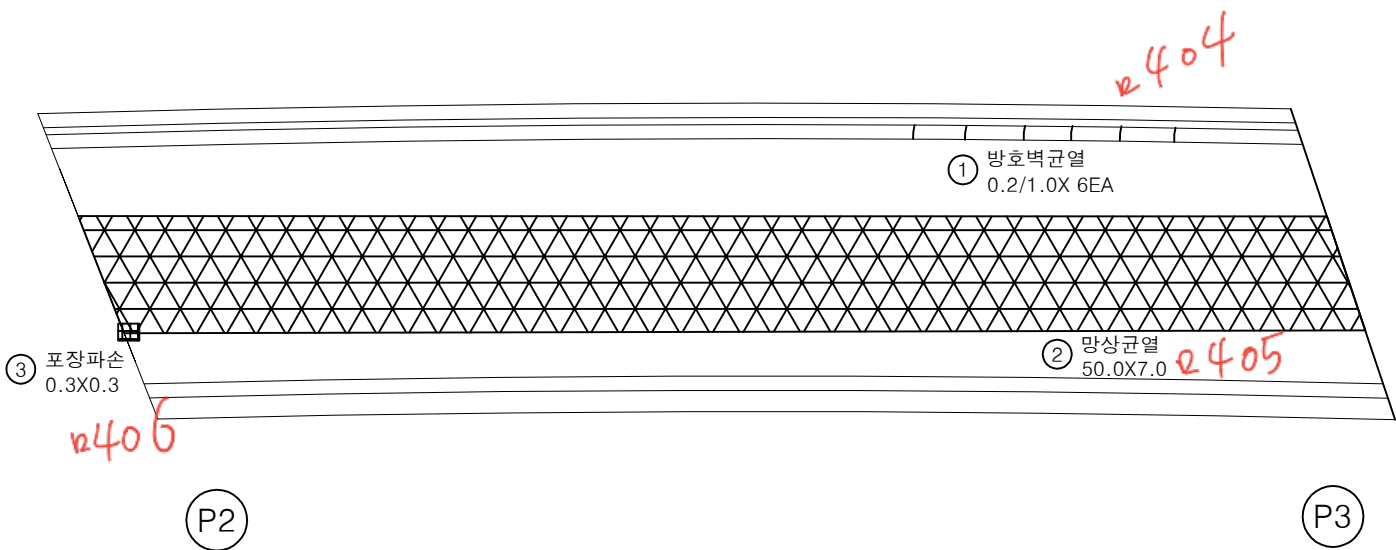
| 도면번호 | 03 |

| 번호 | 손상내용 | 손상현황 | | | | | | 비고 |
|---|---|---|---|---|---|---|---|---|
| 1 | 방호벽균열 | 0.2 | 1.0 | | 6.00 | m | 6 | |
| 2 | 망상균열 | | 50.0 | 7.0 | 350.00 | m <sup>2</sup> | 1 | |
| 3 | 포장파손 | 0.3 | 0.3 | 0.09 | | m <sup>2</sup> | 1 | 신규 |

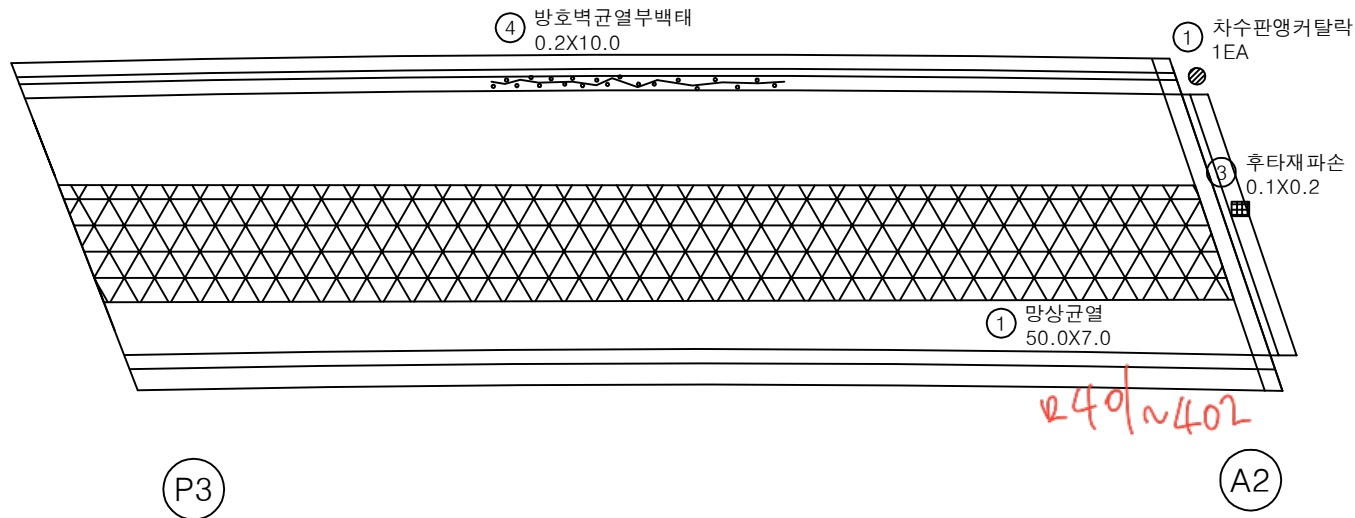
| | | | 04 |

| 번호 | 손상내용 | 손상현황 | | | | | | 비고 |
|---|---|---|---|---|---|---|---|---|
| 1 | 망상균열 | | 50.0 | 7.0 | 350.00 | m <sup>2</sup> | 1 | |
| 2 | 차수판앵커탈락 | | | | 1.00 | EA | 1 | |
| 3 | 후타재파손 | 0.1 | 0.2 | 0.02 | m <sup>2</sup> | | 1 | 신규 |
| 4 | 방호벽균열부백태 | 0.2 | 10.0 | 2.00 | m <sup>2</sup> | | 1 | 신규 |

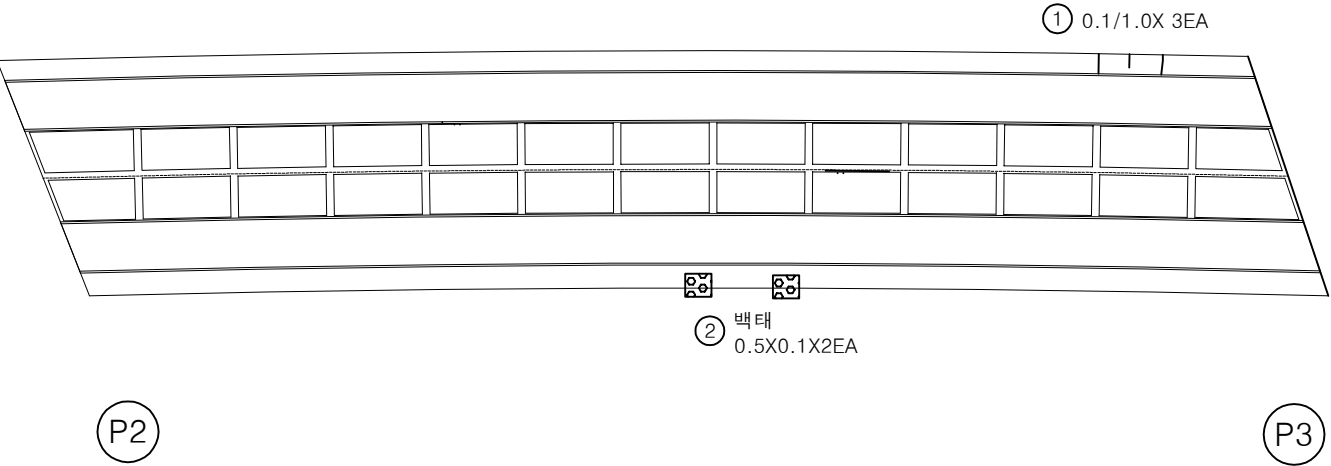
| 번호 | 손상내용 | 손상현황 | | | | | | 비고 |
|---|---|---|---|---|---|---|---|---|
| 1 | 균열 | 0.1 | 1.0 | | 3.00 | m | 3 | |

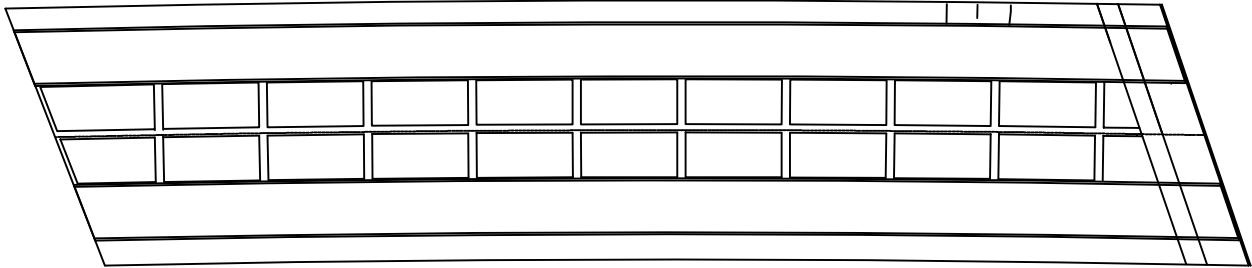
| 번호 | 손상내용 | 손상현황 | | | | | | 비고 |
|---|---|---|---|---|---|---|---|---|
| 1 | 균열 | 0.1 | 1.0 | | 3.00 | m | 3 | 신규 |

① 0.1/1.0X 3EA

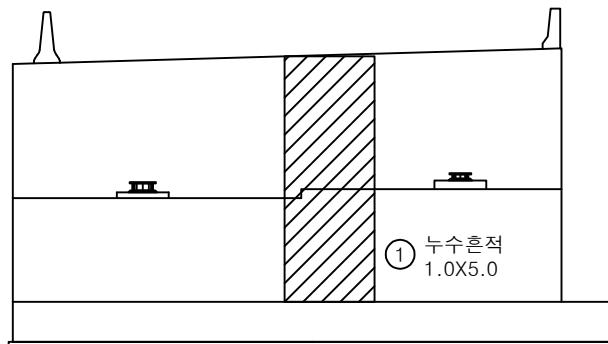
| 번호 | 손상내용 | 손상현황 | | | | | | 비고 |
|---|---|---|---|---|---|---|---|---|
| 1 | 누수흔적 | | 1.0 | 5.0 | 5.00 | m <sup>2</sup> | 1 | |

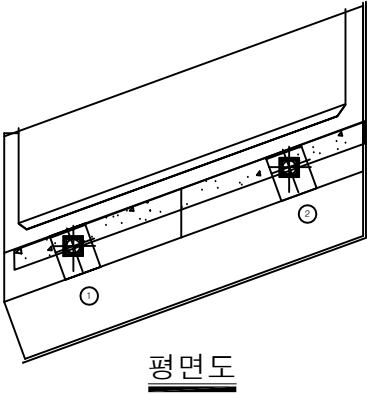
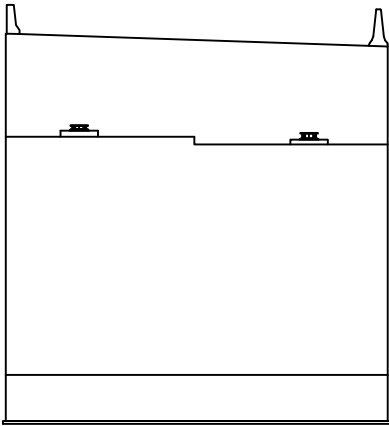
① 폐콘크리트퇴적  
6.0X1.0

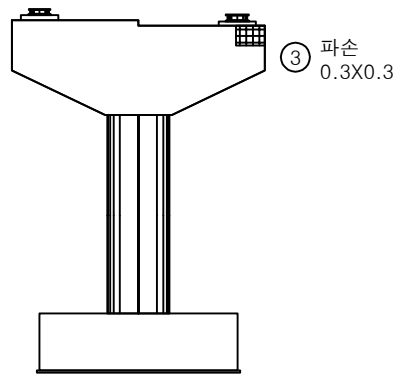
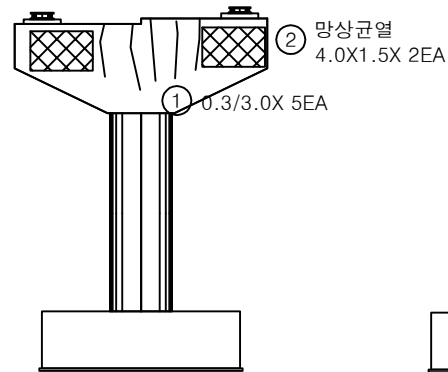
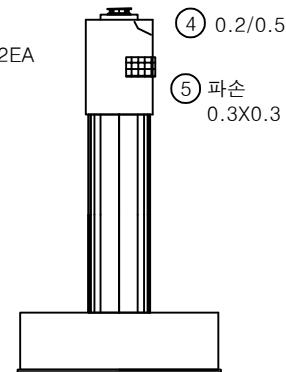
| 번호 | 손상내용 | 손상현황 | | | | | | 비 고 |
|---|---|---|---|---|---|---|---|---|
| 1 | 균열 | 0.3 | 3.0 | | 15.00 | m | 5 | |
| 2 | 망상균열 | | 4.0 | 1.5 | 12.00 | m <sup>2</sup> | 1 | |
| 4 | 균열 | 0.2 | 0.5 | | 0.50 | m | 1 | |

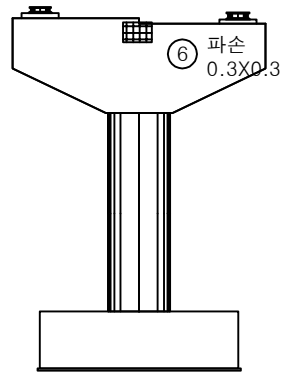
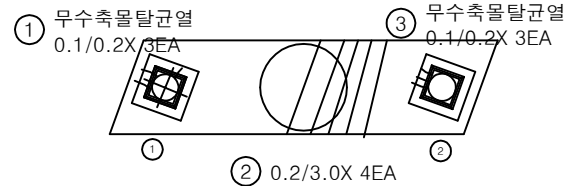
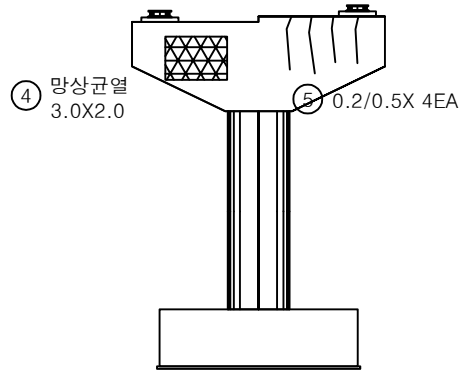
| 번호 | 손상내용 | 손상현황 | | | | | | 비고 |
|---|---|---|---|---|---|---|---|---|
| 1 | 무수축물탈균열 | 0.1 | 0.2 | | 0.60 | m | 3 | |
| 2 | 균열 | 0.2 | 3.0 | | 12.00 | m | 4 | |
| 3 | 무수축물탈균열 | 0.1 | 0.2 | | 0.60 | m | 3 | |
| 4 | 망상균열 | | 3.0 | 2.0 | 6.00 | m <sup>2</sup> | 1 | |
| 5 | 균열 | 0.2 | 0.5 | | 2.00 | m | 4 | |

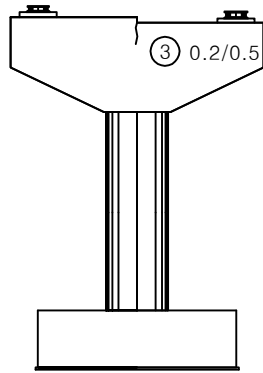
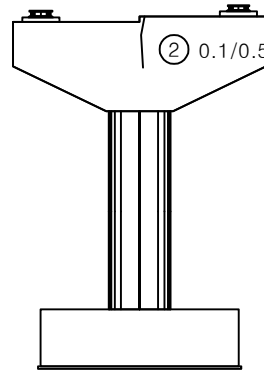
| 번호 | 손상내용 | 손상현황 | | | | | | 비고 |
|---|---|---|---|---|---|---|---|---|
| 1 | 무수축물탈균열 | 0.1 | 0.2 | | 1.20 | m | 6 | |
| 2 | 균열 | 0.1 | 0.5 | | 0.50 | m | 1 | |
| 3 | 균열 | 0.2 | 0.5 | | 0.50 | m | 1 | 신규 |

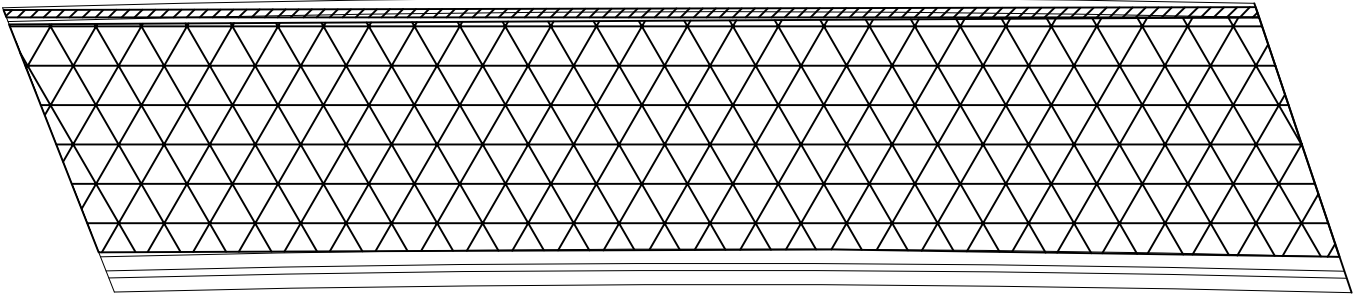
② 중분대이격  
L=65.0m

① 망상균열  
65.0X8.0

| 번호 | 손상내용 | 손상현황 | | | | | | 비고 |
|---|---|---|---|---|---|---|---|---|
| 1 | 망상균열 | | 65.0 | 8.0 | 520.00 | m <sup>2</sup> | 1 | |

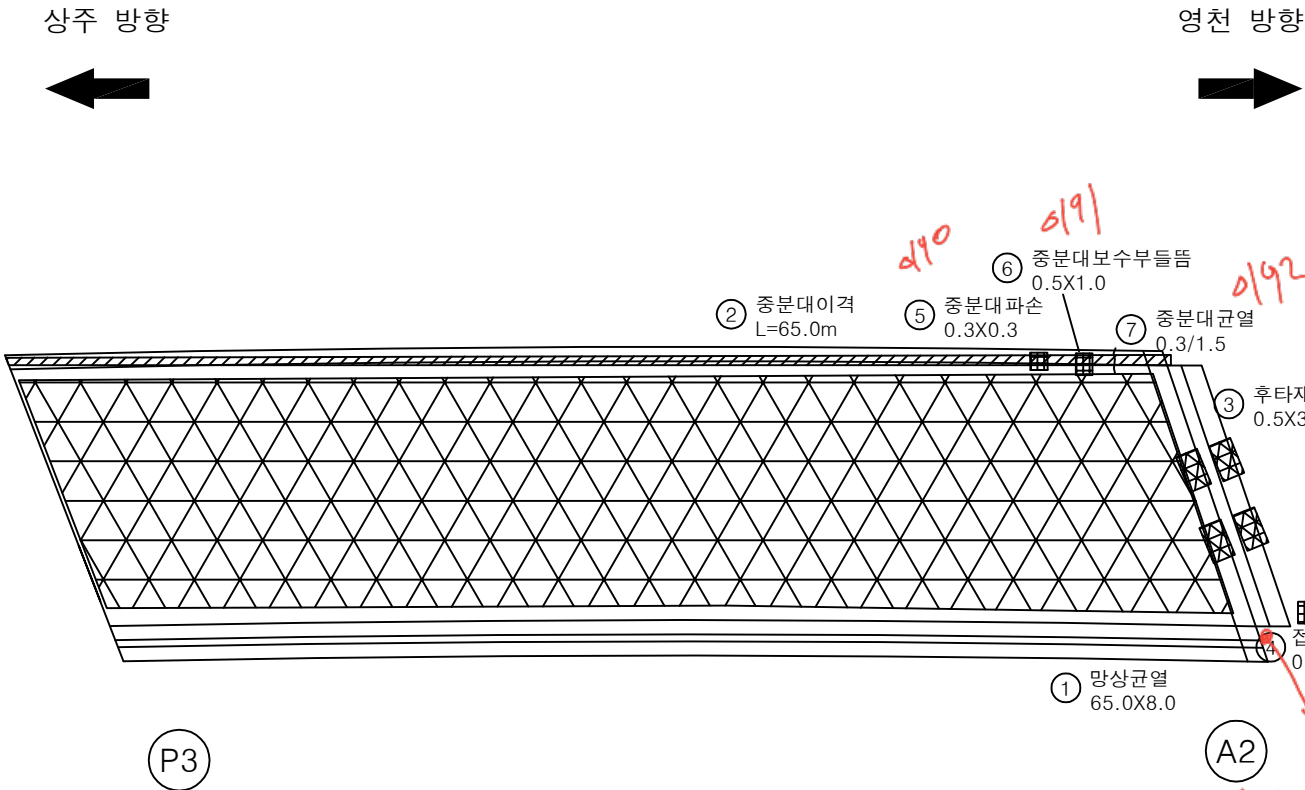
| 번호 | 손상내용 | 손상현황 | | | | | | 비고 |
|---|---|---|---|---|---|---|---|---|
| 1 | 망상균열 | | 65.0 | 8.0 | 520.00 | m <sup>2</sup> | 1 | |
| 3 | 후타재망상균열 | | 0.5 | 3.0 | 6.00 | m <sup>2</sup> | 4 | |
| 7 | 중분대균열 | | 0.3 | 1.5 | 1.50 | m | 1 | 신규 |

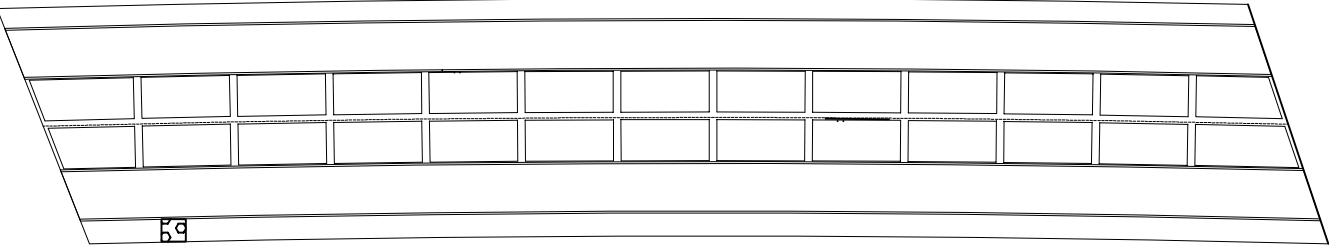
1 백태  
0.3X0.5

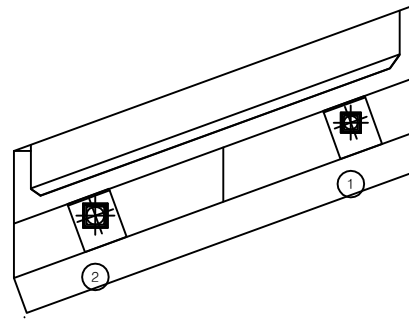
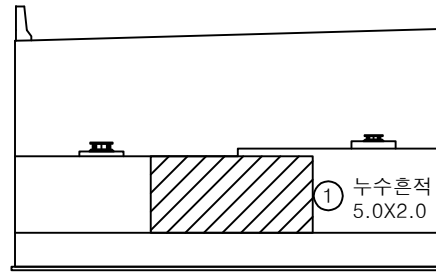
| 번호 | 손상내용 | 손상현황 | | | | | | 비고 |
|---|---|---|---|---|---|---|---|---|
| 1 | 누수흔적 | | 5.0 | 2.0 | 10.00 | m <sup>2</sup> | 1 | |

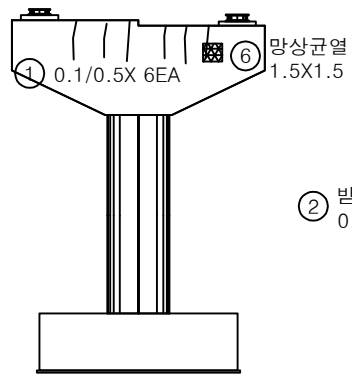
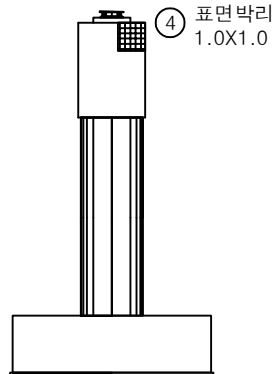
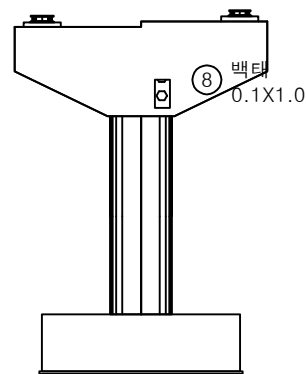
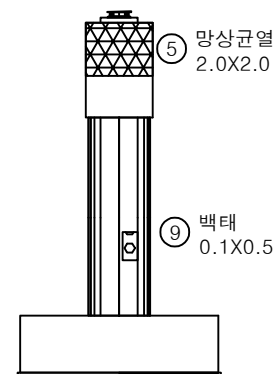
| 번호 | 손상내용 | 손상현황 | | | | | | 비 고 |
|---|---|---|---|---|---|---|---|---|
| 1 | 균열 | 0.1 | 0.5 | | 3.00 | m | 6 | |
| 2 | 받침콘크리트균열 | 0.1 | 0.2 | | 0.20 | m | 1 | |
| 3 | 무수축물탈균열 | 0.1 | 0.2 | | 0.80 | m | 4 | |
| 4 | 표면박리 | | 1.0 | 1.0 | 1.00 | m <sup>2</sup> | 1 | 손상명변경 |
| 5 | 망상균열 | | 2.0 | 2.0 | 4.00 | m <sup>2</sup> | 1 | |
| 6 | 망상균열 | | 1.5 | 1.5 | 2.25 | m <sup>2</sup> | 1 | 신규 |
| 7 | 무수축물탈균열 | 0.1 | 0.2 | | 0.20 | m | 1 | 신규 |

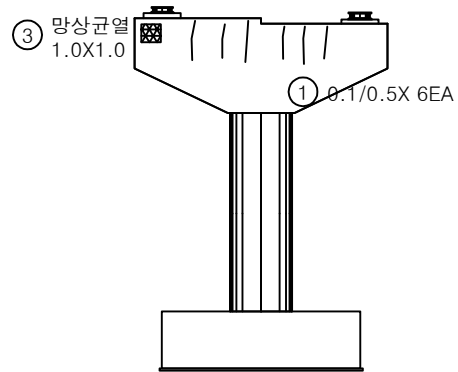
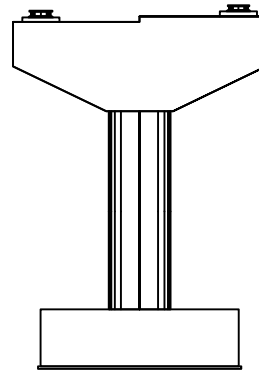
| 번호 | 손상내용 | 손상현황 | | | | | | 비고 |
|---|---|---|---|---|---|---|---|---|
| 1 | 균열 | 0.1 | 0.5 | | 3.00 | m | 6 | |
| 2 | 균열 | 0.3 | 1.0 | | 1.00 | m | 1 | |
| 3 | 망상균열 | | 1.0 | 1.0 | 1.00 | m <sup>2</sup> | 1 | 신규 |

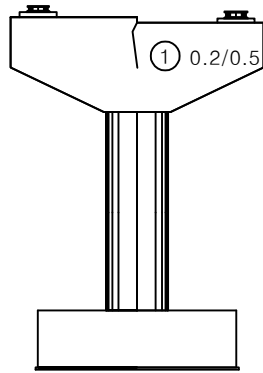
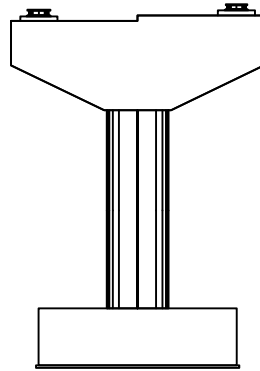
| 번호 | 손상내용 | 손상현황 | | | | | | 비고 |
|---|---|---|---|---|---|---|---|---|
| 1 | 균열 | 0.2 | 0.5 | | 0.50 | m | 1 | |
| 2 | 무수축물탈락균열 | 0.1 | 0.2 | | 0.20 | m | 1 | |
