상주영천고속도로 시설물 안전·하자점검 및 성능평가 용역  
(2021년 하반기 정밀안전점검)

# 외 관 조 사 망 도

가천교

2021.12

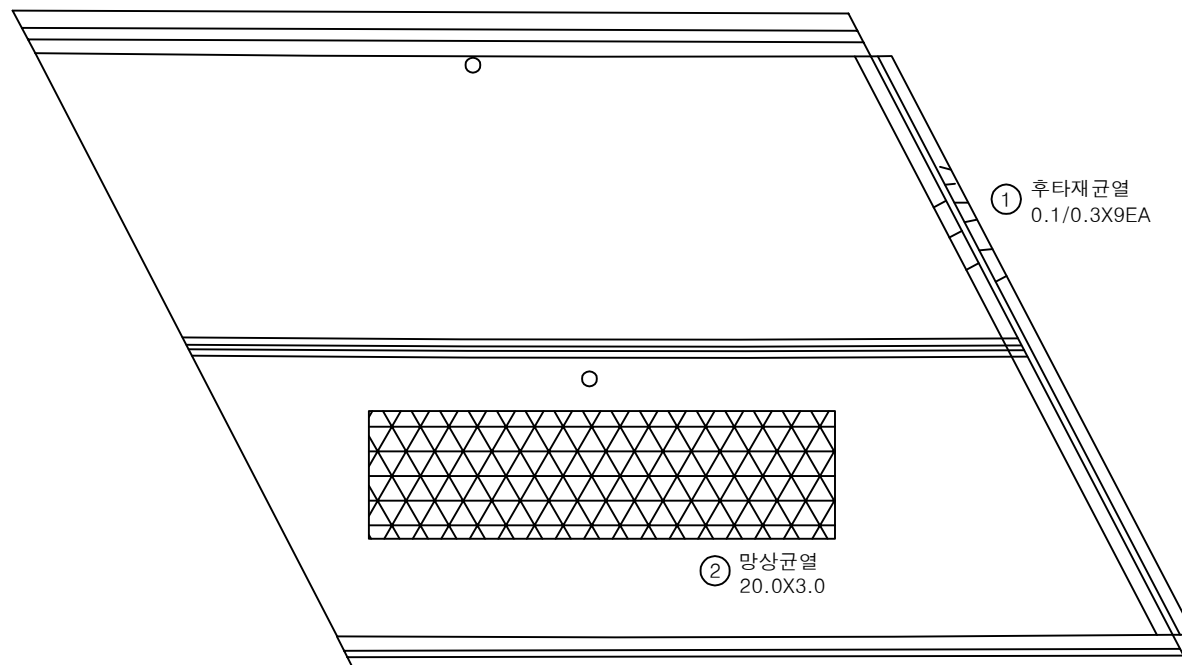
① 후타재균열  
0.1/0.3X9EA② 망상균열  
20.0X3.0

| 번호 | 손상내용 | 손상현황 | | | | | | 비고 |
|---|---|---|---|---|---|---|---|---|
| 1 | 후타재균열 | 0.1 | 0.3 | | 2.70 | m | 9 | |
| 2 | 망상균열 | | 20.0 | 3.0 | 60.00 | m <sup>2</sup> | 1 | 신규 |

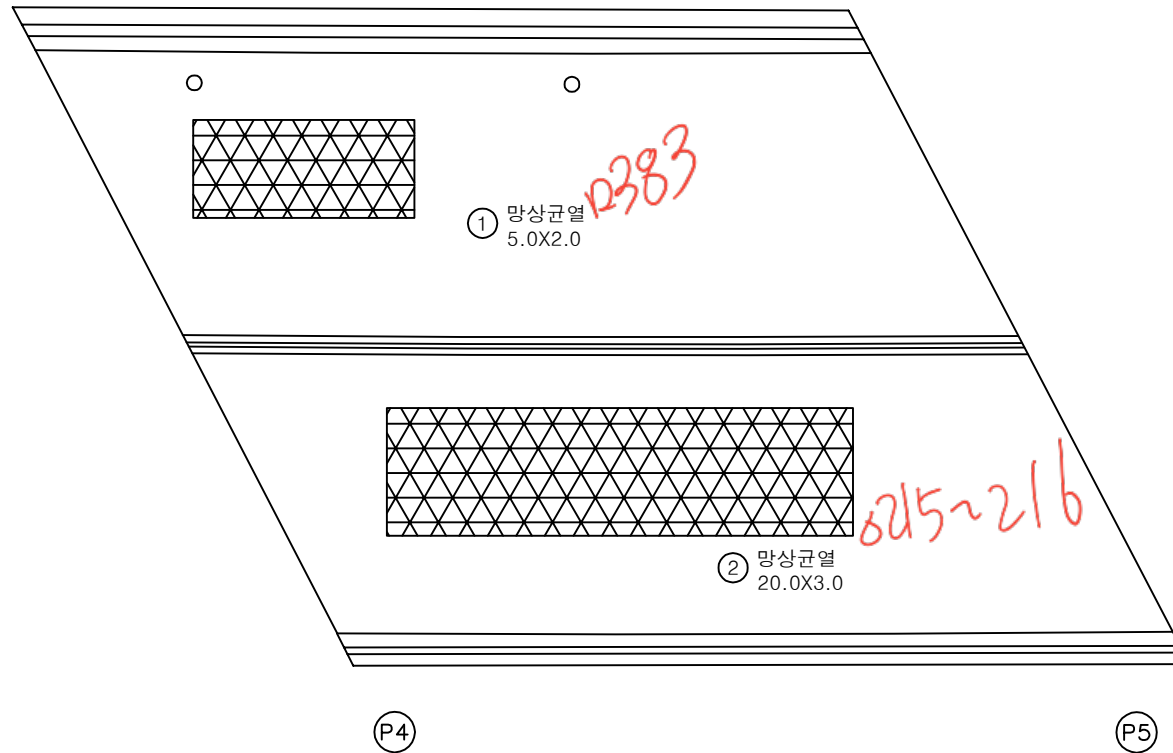
| 번호 | 손상내용 | 손상현황 | | | | | | 비고 |
|---|---|---|---|---|---|---|---|---|
| 1 | 망상균열 | | 5.0 | 2.0 | 10.00 | m <sup>2</sup> | 1 | |
| 2 | 망상균열 | | 20.0 | 3.0 | 60.00 | m <sup>2</sup> | 1 | 신규 |
