상주영천고속도로 시설물 안전·하자점검 및 성능평가 용역  
(2021년 하반기 정밀안전점검)

# 외 관 조 사 망 도

신녕교

2021.12

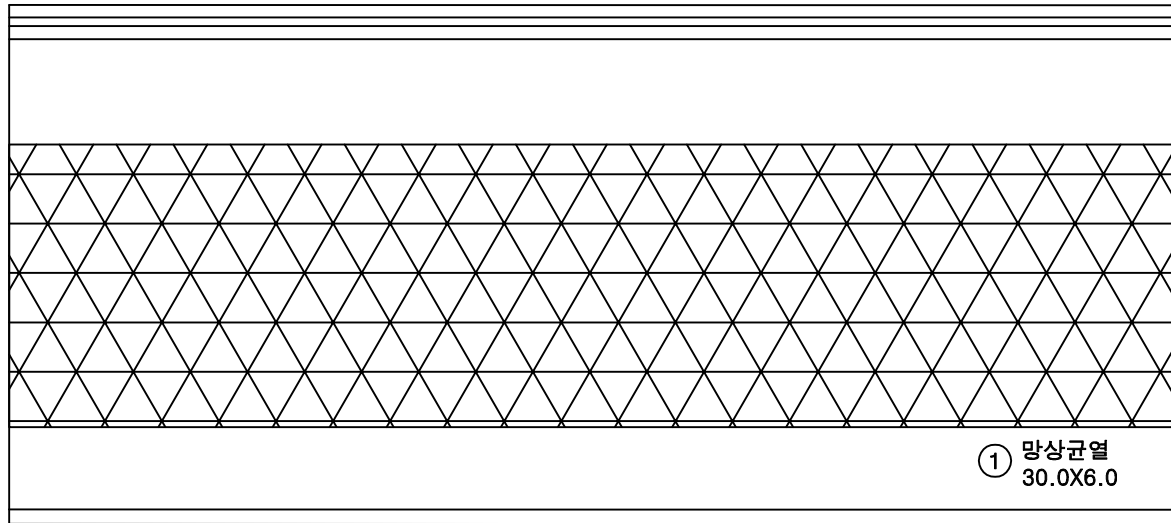
| 번호 | 손상내용 | 손상현황 | | | | | | 비고 |
|---|---|---|---|---|---|---|---|---|
| 1 | 망상균열 | | 30.0 | 6.0 | 180.00 | m <sup>2</sup> | 1 | |

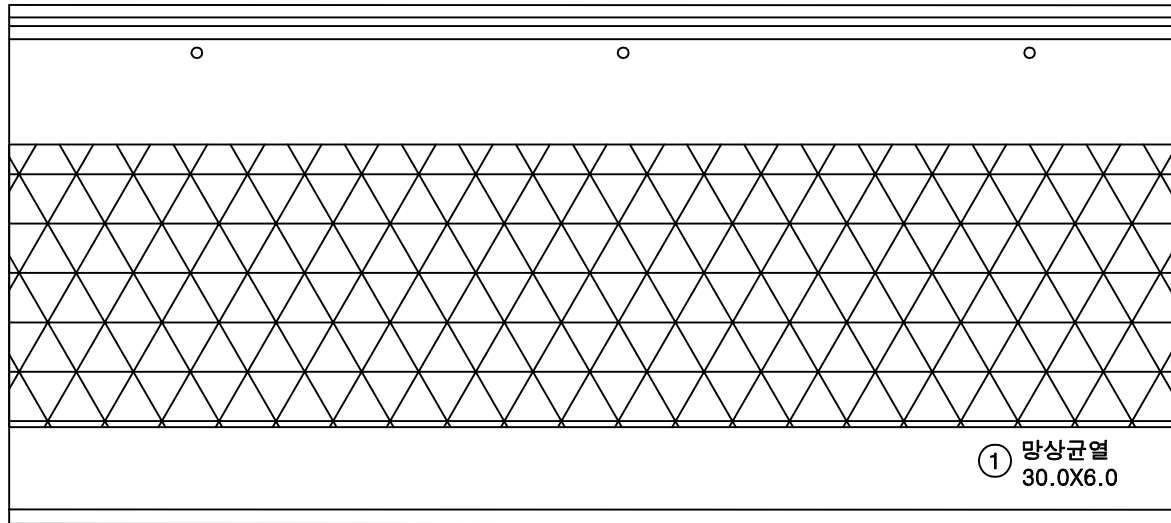
① 망상균열  
30.0X6.0

| 번호 | 손상내용 | 손상현황 | | | | | | 비고 |
|---|---|---|---|---|---|---|---|---|
| 1 | 망상균열 | | 30.0 | 6.0 | 180.00 | m <sup>2</sup> | 1 | |

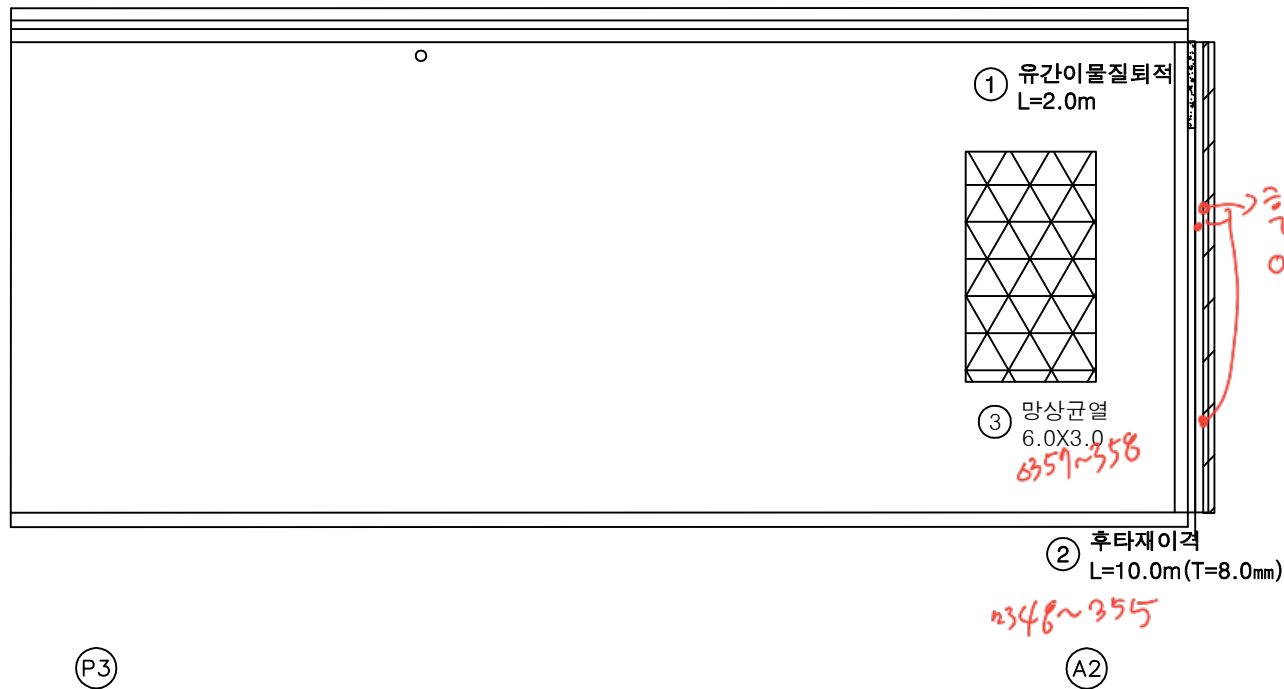
| 번호 | 손상내용 | 손상현황 | | | | | 비 고 | |
|---|---|---|---|---|---|---|---|---|
| 1 | 이물침투적 | | 2.0 | | 2.00 | m | 1 | |
| 2 | 후타재이격 | | 10.0 | | 10.00 | m | 1 | (T=8.0mm) |
| 3 | 망상균열 | | 6.0 | 3.0 | 18.00 | m' | 1 | |

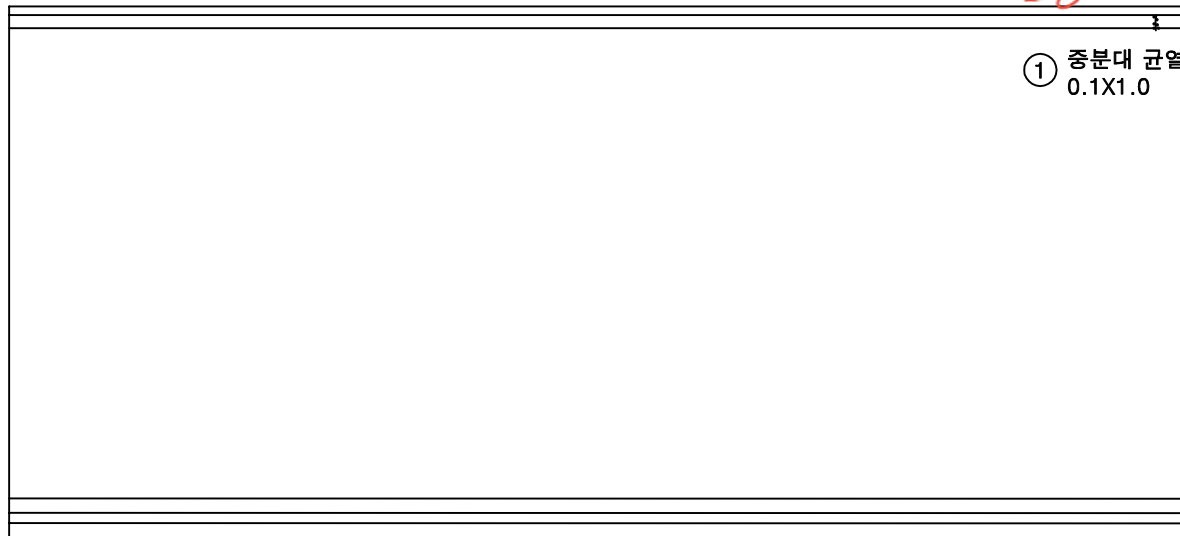
| 번호 | 손상내용 | 손상현황 | | | | | | 비고 |
|---|---|---|---|---|---|---|---|---|
| 1 | 중분대 균열부백태 | | 0.1 | 1.0 | 0.10 | m <sup>2</sup> | 1 | |

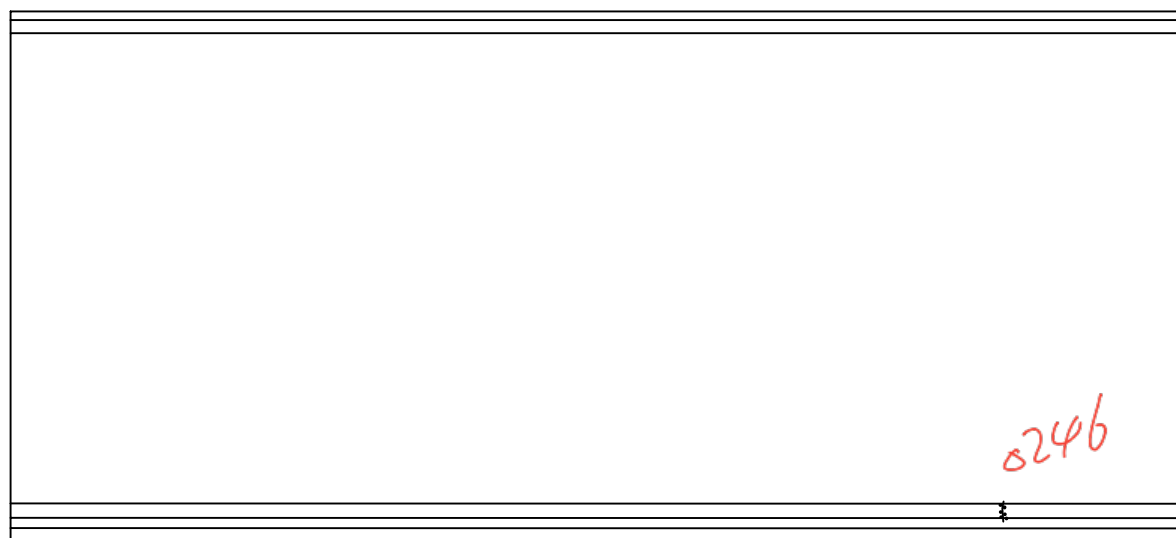
① 방호벽 균열부백태  
0.1X1.0

| 번호 | 손상내용 | 손상현황 | | | | | | 비고 |
|---|---|---|---|---|---|---|---|---|
| 1 | 방호벽 균열부백태 | | 0.1 | 1.0 | 0.10 | m <sup>2</sup> | 1 | |
