상주영천고속도로 시설물 안전·하자점검 및 성능평가 용역  
(2021년 하반기 정밀안전점검)

# 외 관 조 사 망 도

창정교

2021.12

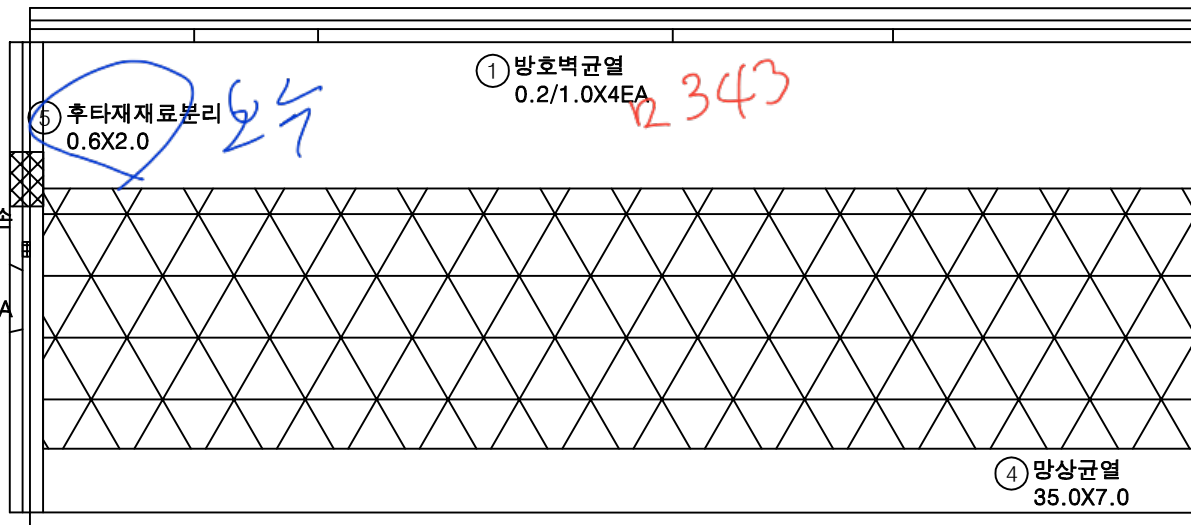
| 번호 | 손상내용 | 손상현황 | | | | | | 비고 |
|---|---|---|---|---|---|---|---|---|
| 1 | 방호벽균열 | 0.2 | 1.0 | | 4.00 | m | 4 | |
| 2 | 후타재균열 | 0.2 | 0.3 | | 0.60 | m | 2 | |
| 3 | 후타재파손 | | 0.1 | 0.1 | 0.01 | m <sup>2</sup> | 1 | |
| 4 | 망상균열 | | 35.0 | 7.0 | 245.00 | m <sup>2</sup> | 1 | |
| 5 | 후타재재료분리 | | 0.6 | 2.0 | 1.20 | m <sup>2</sup> | 1 | 21'상 보수 |

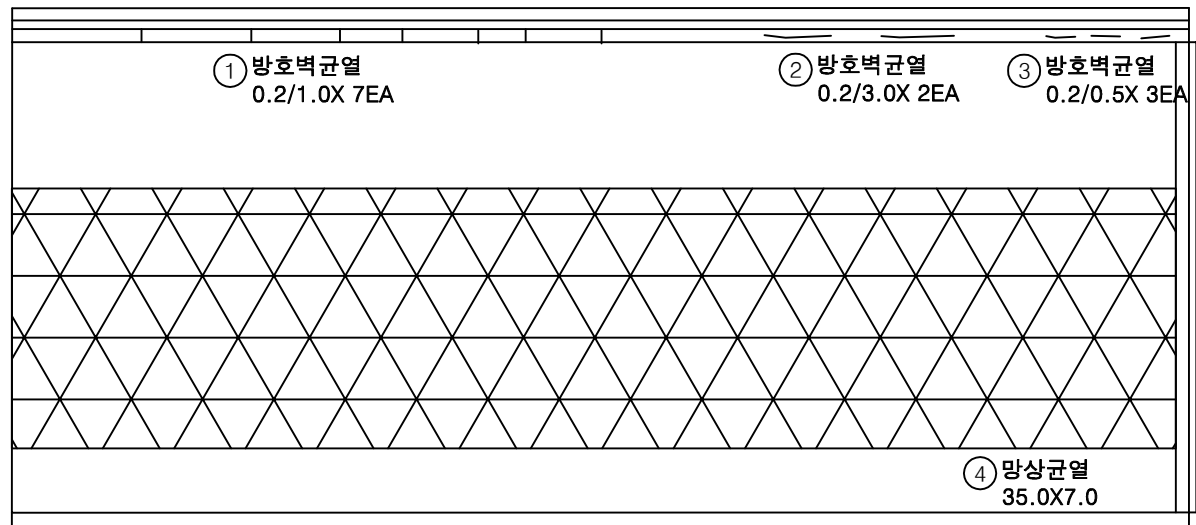
| 번호 | 손상내용 | 손상현황 | | | | | | 비고 |
|---|---|---|---|---|---|---|---|---|
| 1 | 방호벽균열 | 0.2 | 1.0 | | 7.00 | m | 7 | |
| 2 | 방호벽균열 | 0.2 | 3.0 | | 6.00 | m | 2 | |
| 3 | 중분대균열 | 0.2 | 0.5 | | 1.50 | m | 3 | |
| 4 | 망상균열 | | 35.0 | 7.0 | 245.00 | m <sup>2</sup> | 1 | |

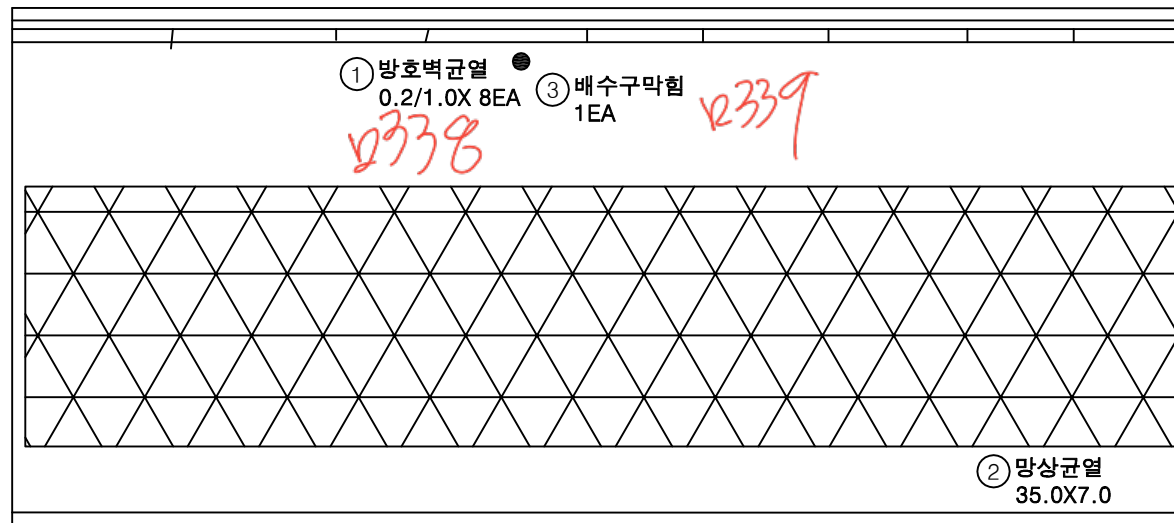
| 번호 | 손상내용 | 손상현황 | | | | | | 비고 |
|---|---|---|---|---|---|---|---|---|
| 1 | 방호벽균열 | 0.2 | 1.0 | | 8.00 | m | 8 | |
| 2 | 망상균열 | | 35.0 | 7.0 | 245.00 | m² | 1 | |
| 3 | 배수구막힘 | | | | 1.00 | EA | 1 | 신규 |

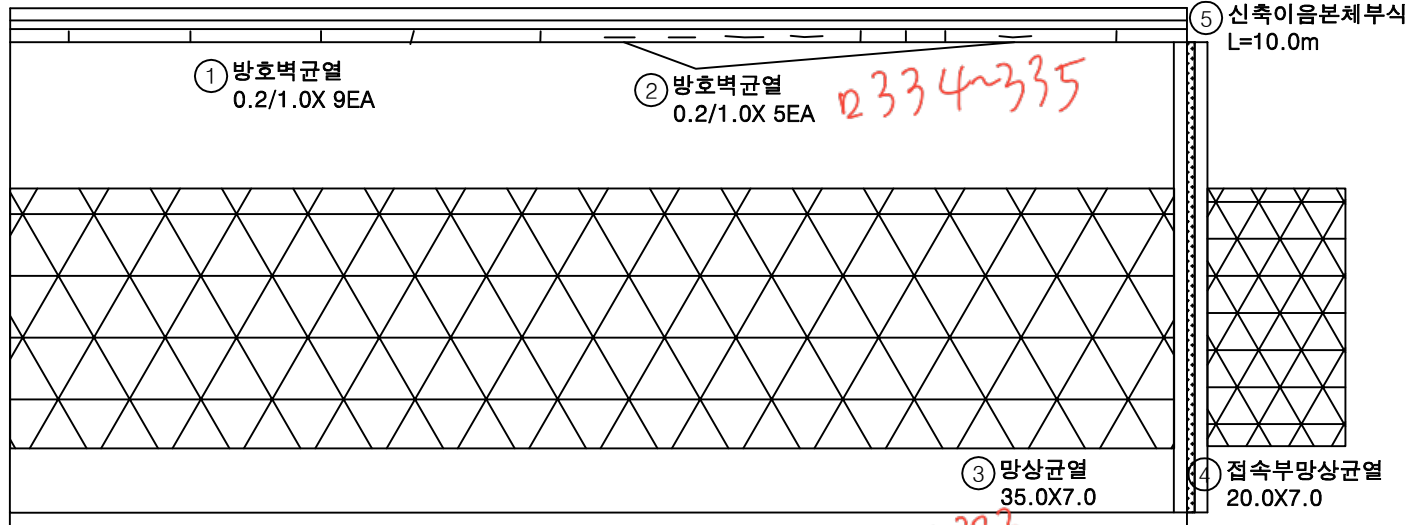
| 번호 | 손상내용 | 손상현황 | | | | | | 비고 |
|---|---|---|---|---|---|---|---|---|
| 1 | 방호벽균열 | 0.2 | 1.0 | | 9.00 | m | 9 | |
| 2 | 방호벽균열 | 0.2 | 1.0 | | 5.00 | m | 5 | |
| 3 | 망상균열 | | 35.0 | 7.0 | 245.00 | m <sup>2</sup> | 1 | |
| 4 | 망상균열 | | 20.0 | 7.0 | 140.00 | m <sup>2</sup> | 1 | |
| 5 | 신축이음본체부식 | | 10.0 | | 10.00 | m | 1 | 신규 |

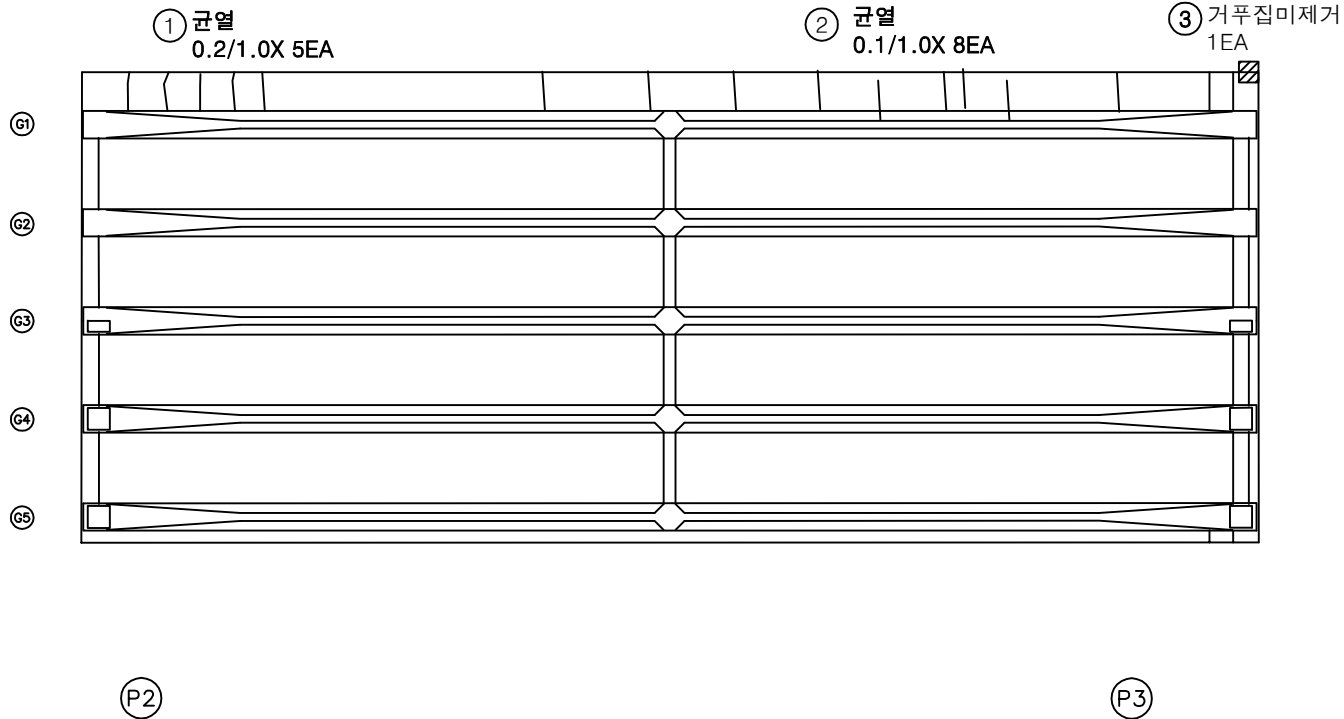
| 번호 | 손상내용 | 손상현황 | | | | | | 비고 |
|---|---|---|---|---|---|---|---|---|
| 1 | 균열 | 0.2 | 1.0 | | 5.00 | m | 5 | |
| 2 | 균열 | 0.1 | 1.0 | | 8.00 | m | 8 | |

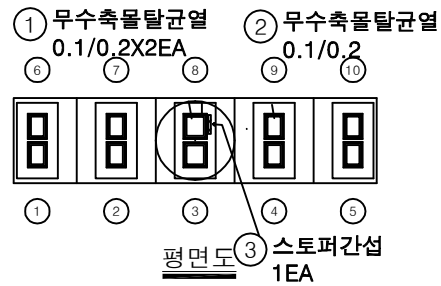
평면도 ③ 스토퍼간섭  
1EA

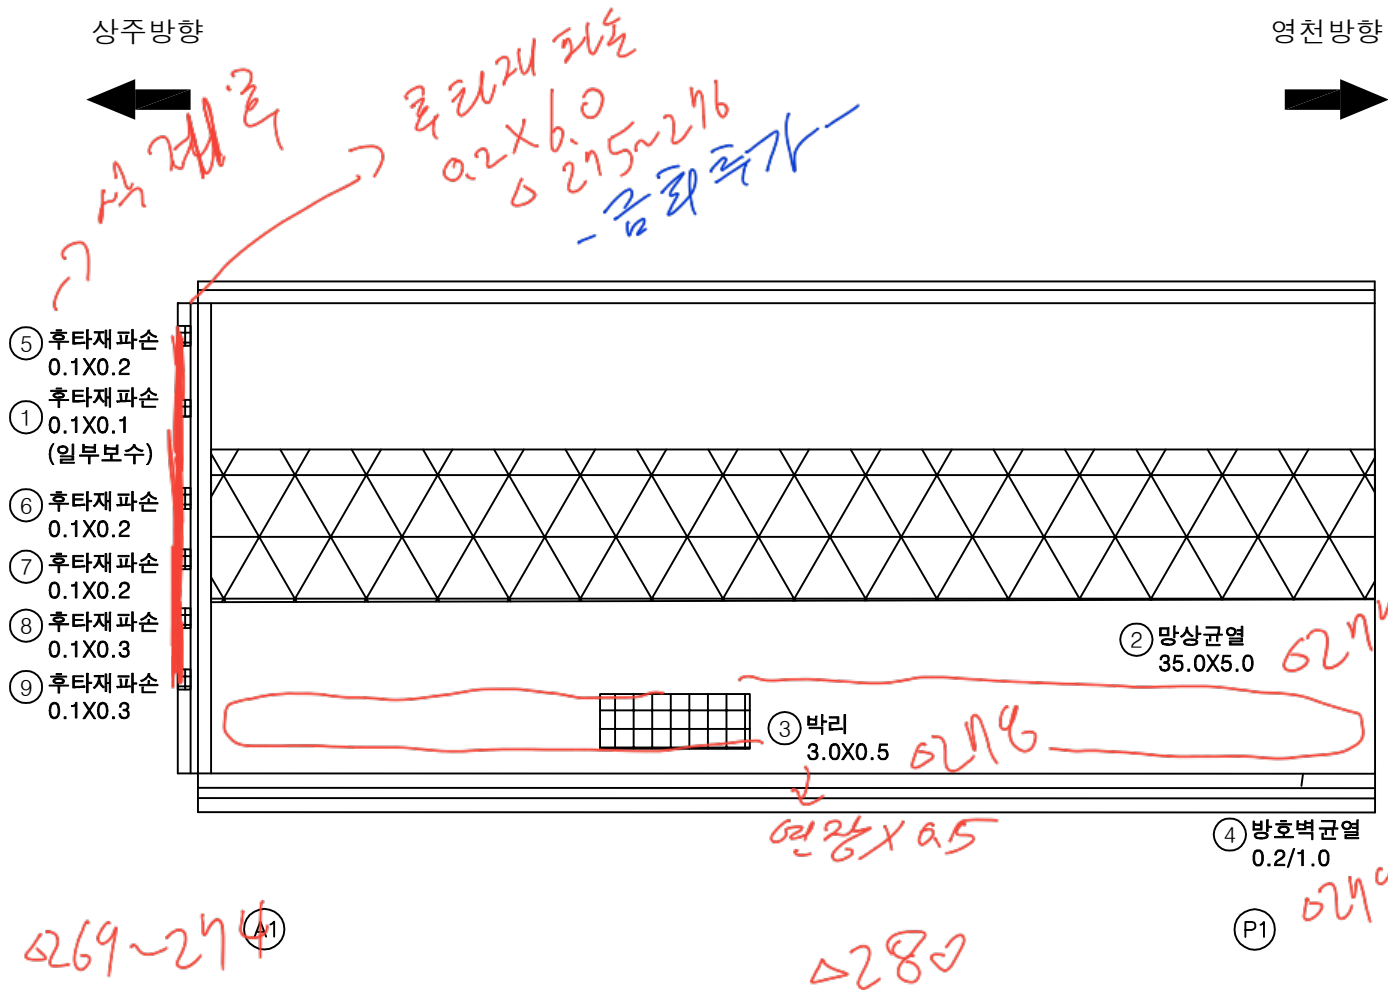
| 번호 | 손상내용 | 손상현황 | | | | | | 비 고 |
|---|---|---|---|---|---|---|---|---|
| 2 | 망상균열 | | 35.0 | 5.0 | 175.00 | m² | 1 | |
| 4 | 방호벽균열 | 0.2 | 1.0 | | 1.00 | m | 1 | |

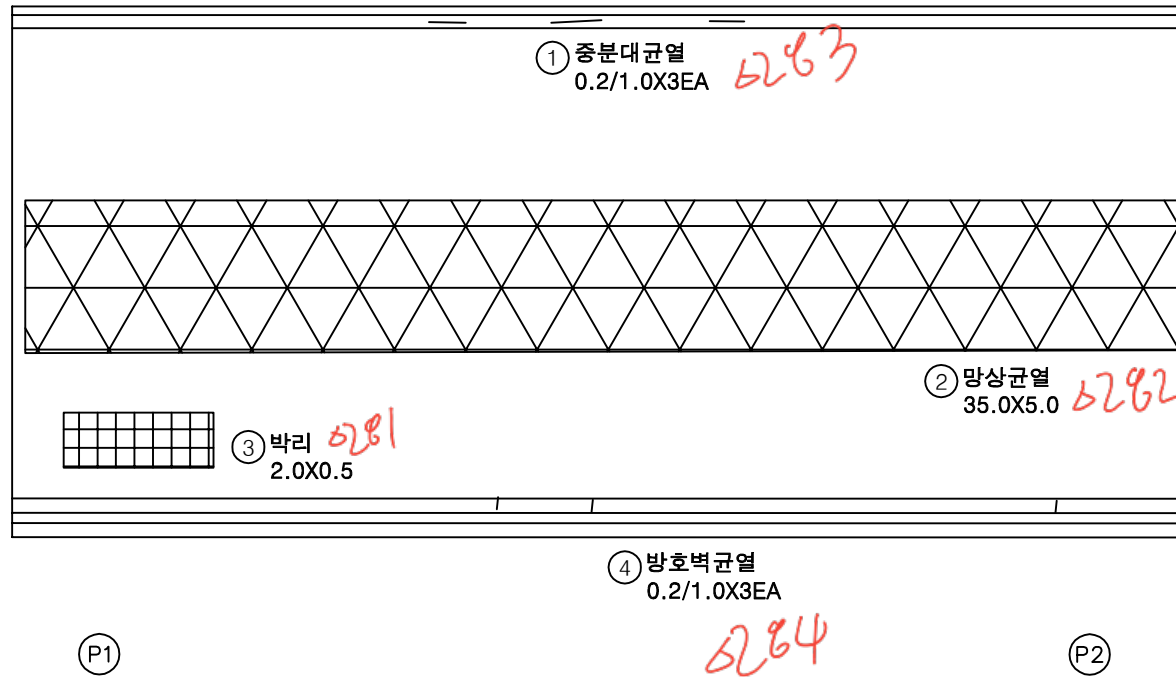
| 번호 | 손상내용 | 손상현황 | | | | | | 비고 |
|---|---|---|---|---|---|---|---|---|
| 1 | 중분대균열 | 0.2 | 1.0 | | 3.00 | m | 3 | |
| 2 | 망상균열 | | 35.0 | 5.0 | 175.00 | m <sup>2</sup> | 1 | |
| 4 | 방호벽균열 | 0.2 | 1.0 | | 3.00 | m | 3 | |

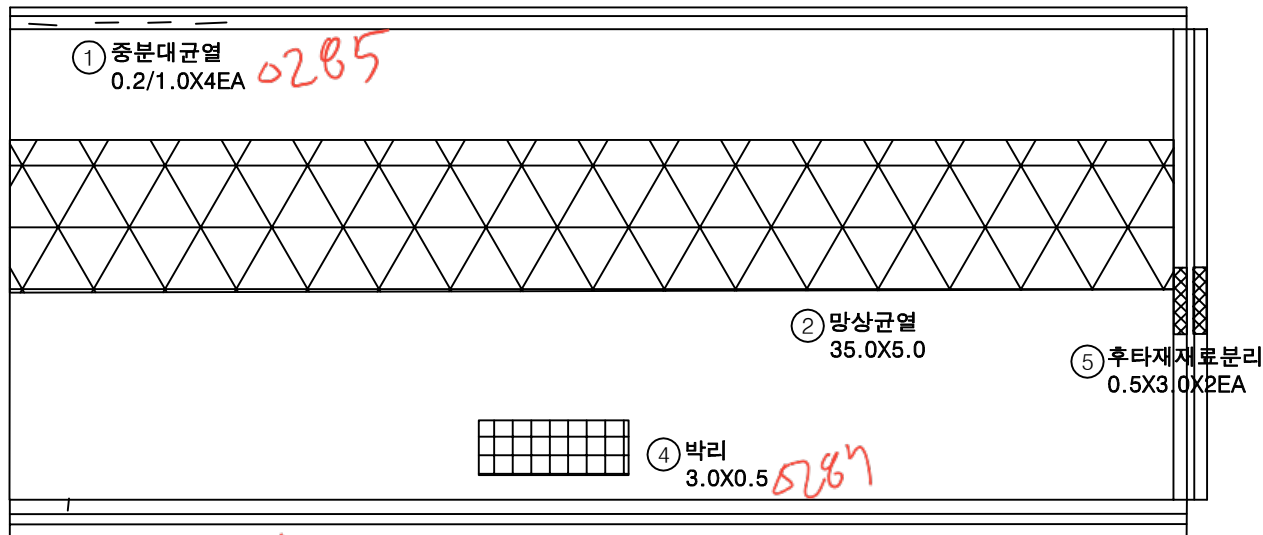
| 번호 | 손상내용 | 손상현황 | | | | | | 비고 |
|---|---|---|---|---|---|---|---|---|
| 1 | 중분대균열 | 0.2 | 1.0 | | 4.00 | m | 4 | |
| 2 | 망상균열 | | 35.0 | 5.0 | 175.00 | m² | 1 | |
| 3 | 방호벽균열 | 0.2 | 1.0 | | 1.00 | m | 1 | |

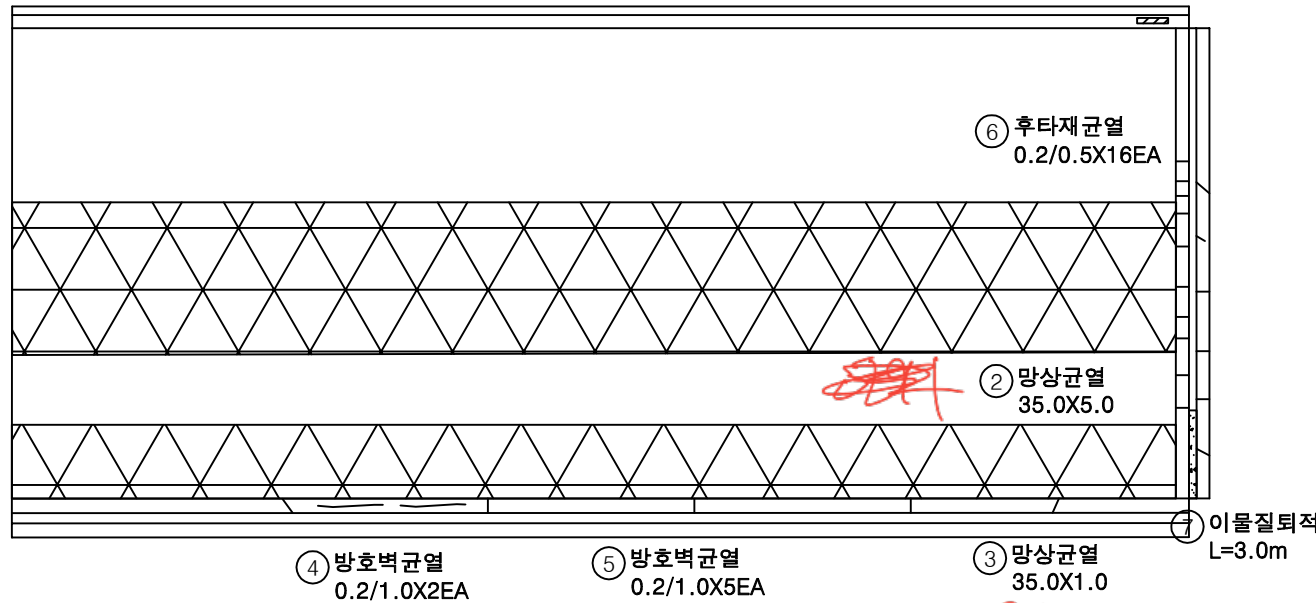
| 번호 | 손상내용 | 손상현황 | | | | | | 비고 |
|---|---|---|---|---|---|---|---|---|
| 2 | 망상균열 | | 35.0 | 5.0 | 175.00 | m <sup>2</sup> | 1 | |
| 3 | 망상균열 | | 35.0 | 1.0 | 35.00 | m <sup>2</sup> | 1 | |
| 4 | 방호벽균열 | 0.2 | 1.0 | | 2.00 | m | 2 | |
| 5 | 방호벽균열 | 0.2 | 1.0 | | 5.00 | m | 5 | |
| 6 | 후타재균열 | 0.2 | 0.5 | | 8.00 | m | 16 | |

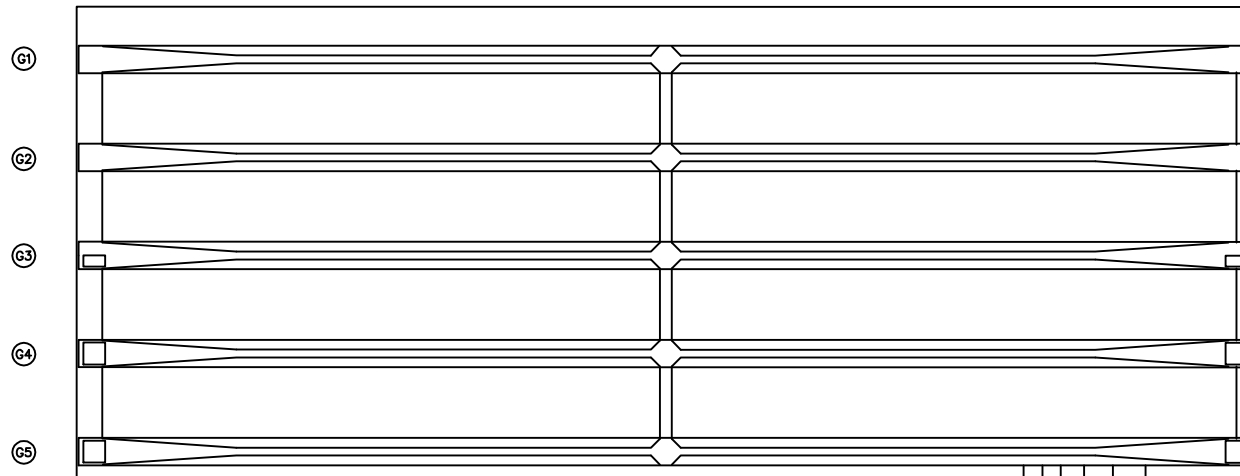
① 0.1/1.0X6EA

| 번호 | 손상내용 | 손상현황 | | | | | | 비고 |
|---|---|---|---|---|---|---|---|---|
| 1 | 균열 | 0.1 | 1.0 | | 6.00 | m | 6 | |

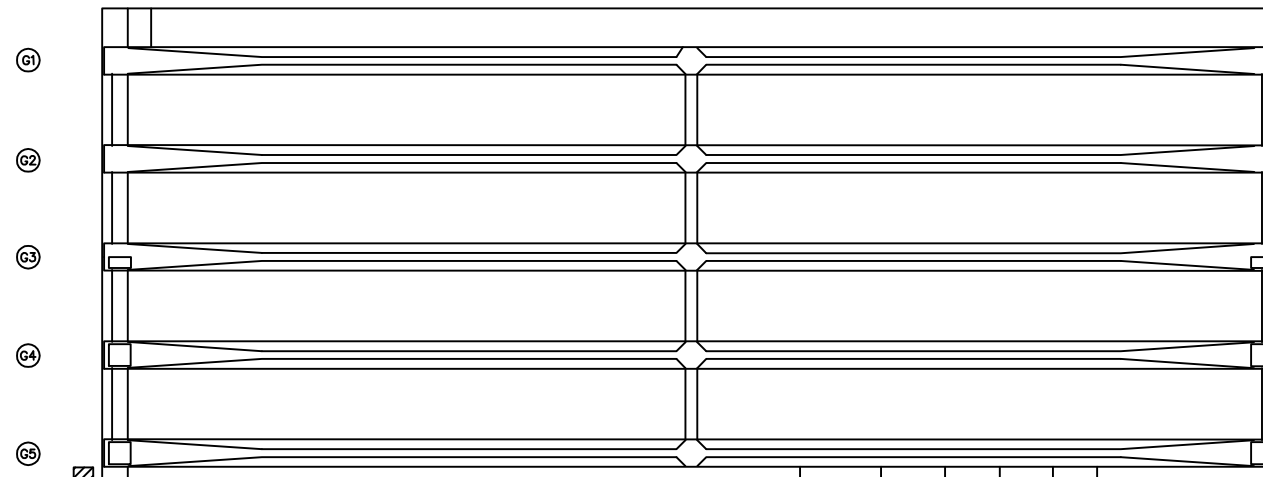
② 거푸집미제거  
1EA

① 0.1/1.0X6EA

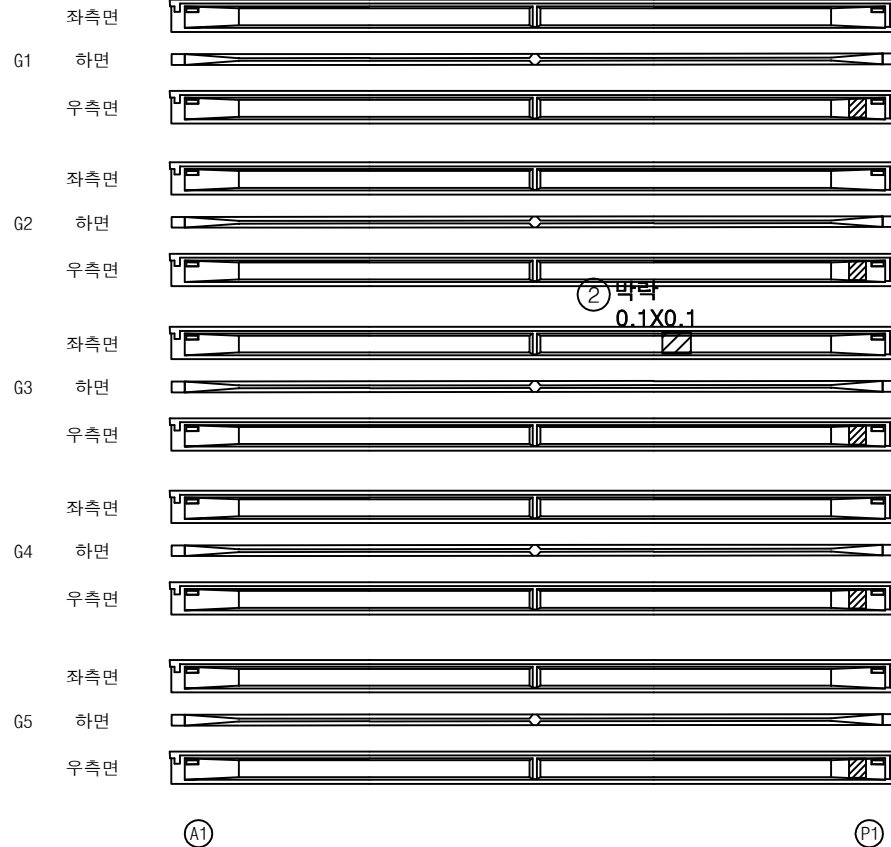
① 인양홀박락  
0.2X0.2X5EA② 박락  
0.1X0.1

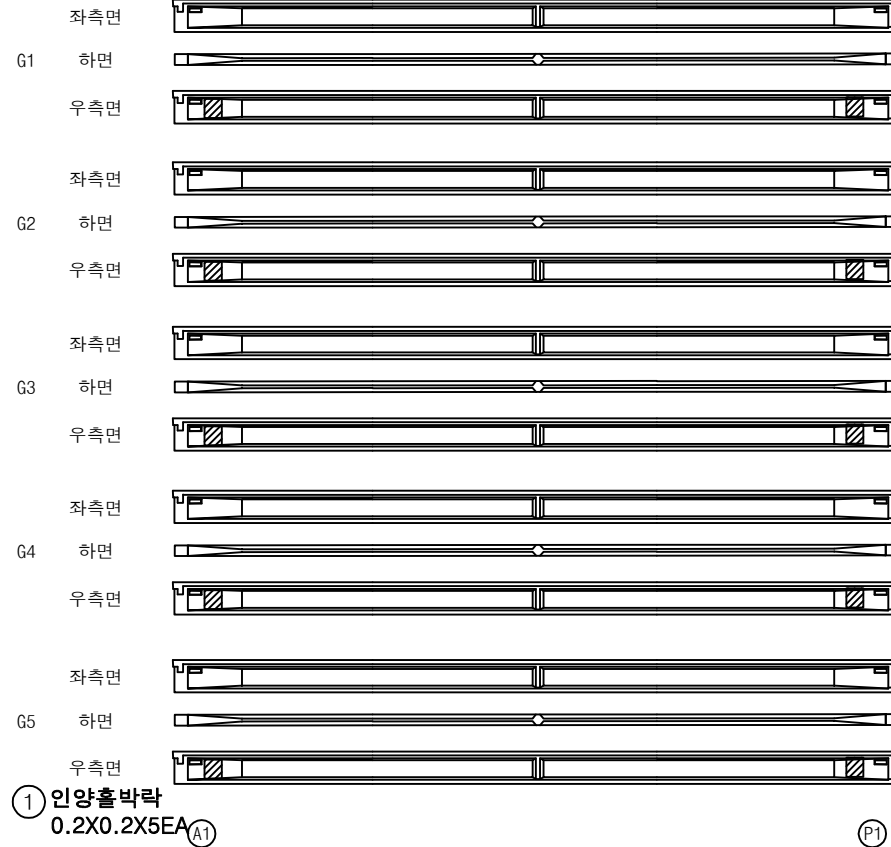
(P1)

② 인양홀박락  
0.2X0.2X5EA

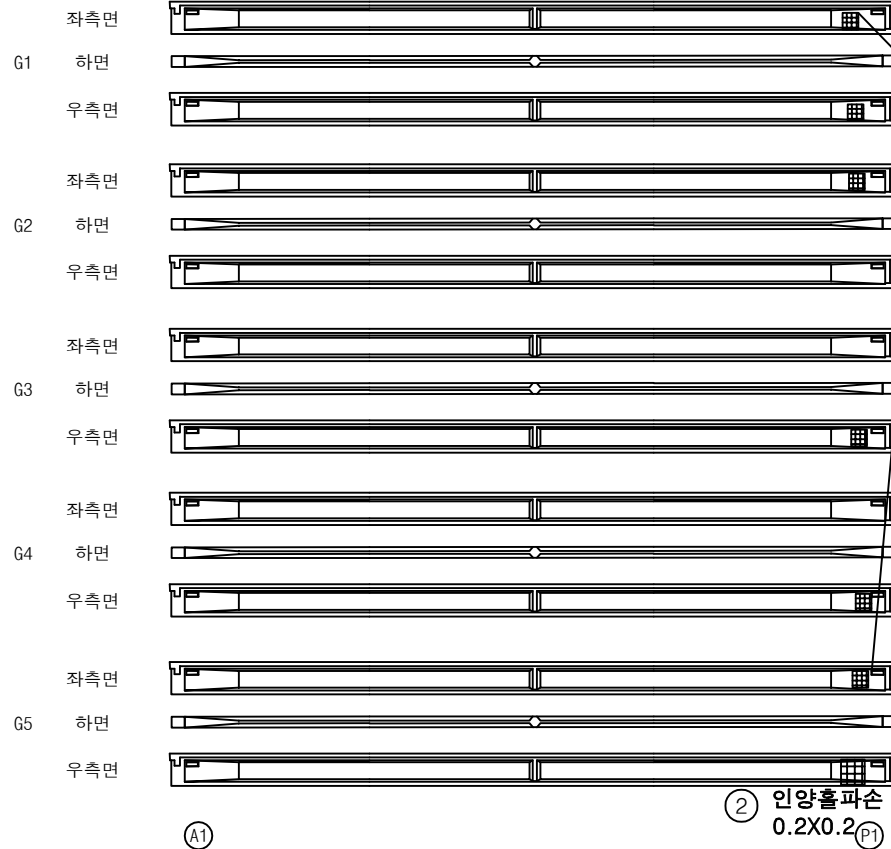
① 인양홀파손  
0.1X0.1X6EA② 인양홀파손  
0.2X0.2
