상주영천고속도로 시설물 안전·하자점검 및 성능평가 용역  
(2021년 하반기 정밀안전점검)

# 외 관 조 사 망 도

중들교

2021.12

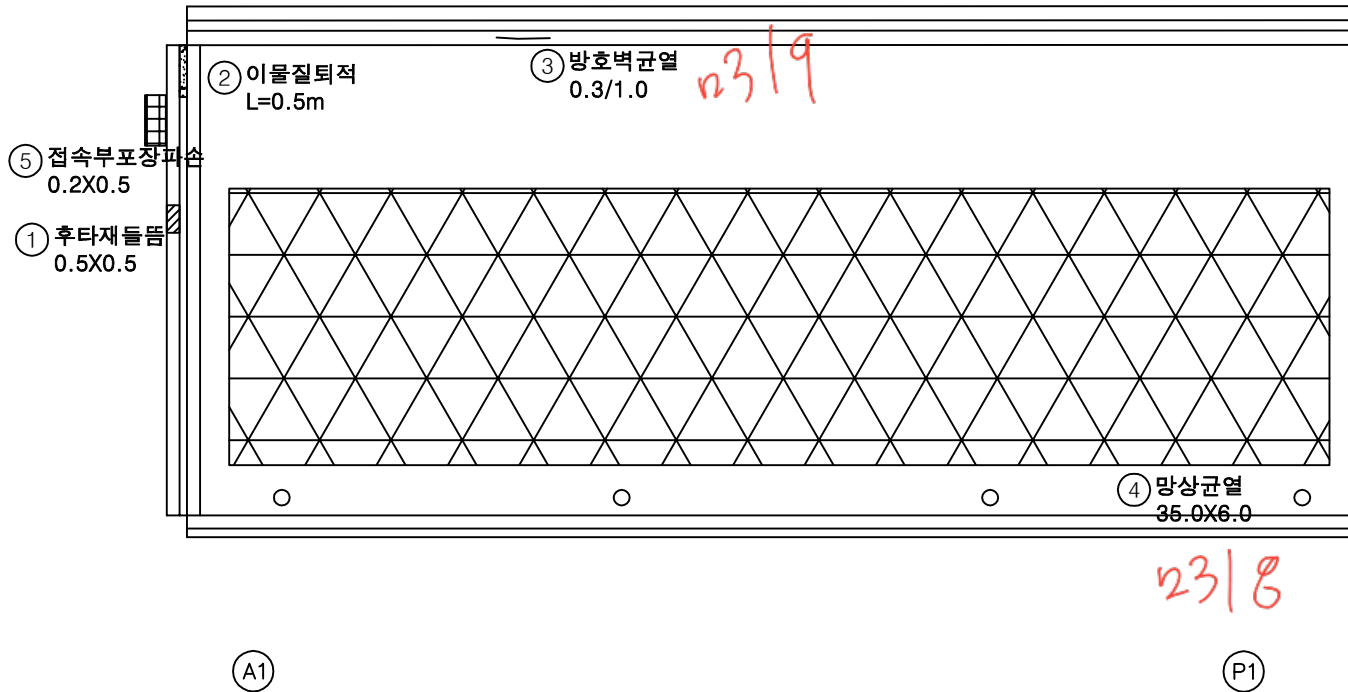
| | | | 01 |

| 번호 | 손상내용 | 손상현황 | | | | | | 비고 |
|---|---|---|---|---|---|---|---|---|
| 1 | 후타재들뜸 | | 0.5 | 0.5 | 0.25 | m <sup>2</sup> | 1 | |
| 2 | 이물침하 | | 0.5 | | 0.50 | m | 1 | |
| 3 | 방호벽균열 | 0.3 | 1.0 | | 1.00 | m | 1 | |
| 4 | 망상균열 | | 35.0 | 6.0 | 210.00 | m <sup>2</sup> | 1 | |
| 5 | 접속부포장파손 | | 0.2 | 0.5 | 0.10 | m <sup>2</sup> | 1 | 21'상 보수 |

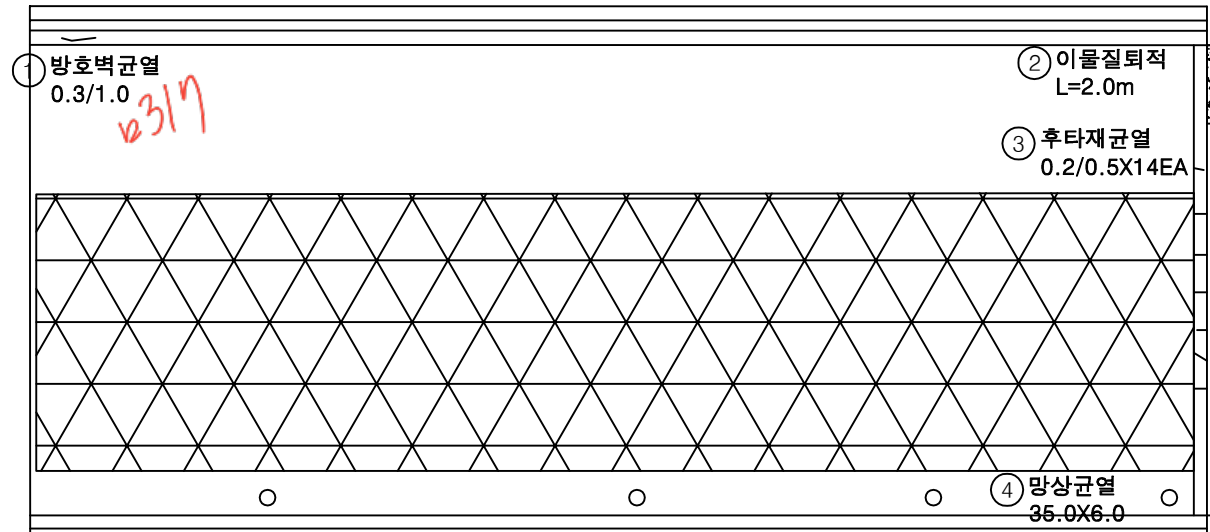
ID : 중들교 슬래브상면 S3 (상주방향)

| 번호 | 손상내용 | 손상현황 | | | | | | 비고 |
|---|---|---|---|---|---|---|---|---|
| 1 | 방호벽균열 | 0.3 | 1.0 | | 1.00 | m | 1 | |
| 2 | 이물질퇴적 | | 2.0 | | 2.00 | m | 1 | |
| 3 | 후타재균열 | 0.2 | 0.5 | | 7.00 | m | 14 | |
| 4 | 망상균열 | | 35.0 | 6.0 | 210.00 | m <sup>2</sup> | 1 | |

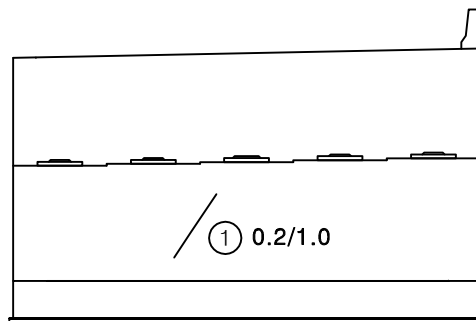
| 번호 | 손상내용 | 손상현황 | | | | | | 비 고 |
|---|---|---|---|---|---|---|---|---|
| 1 | 균열 | 0.2 | 1.0 | | 1.00 | m | 1 | |
| 2 | plate부식 | | | | 1.00 | EA | 1 | |

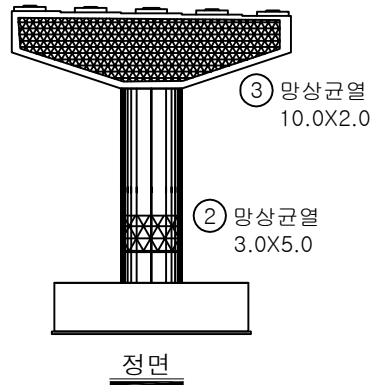
| 번호 | 손상내용 | 손상현황 | | | | | | 비고 |
|---|---|---|---|---|---|---|---|---|
| 1 | 균열 | 0.2 | 0.5 | | 0.50 | m | 1 | |
| 2 | 망상균열 | | 3.0 | 5.0 | 15.00 | m <sup>2</sup> | 1 | 신규 |
| 3 | 망상균열 | | 10.0 | 2.0 | 20.00 | m <sup>2</sup> | 1 | 신규 |

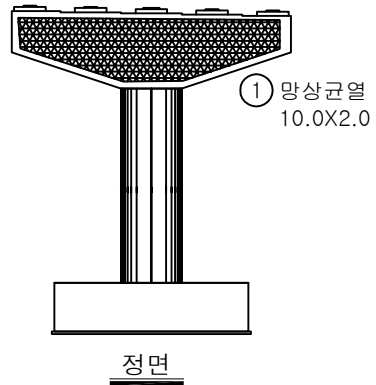
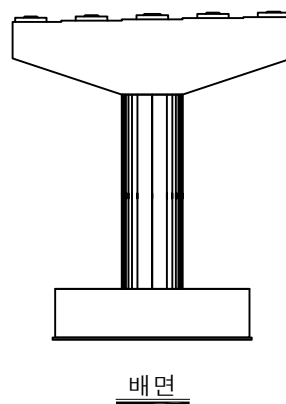
| 번호 | 손상내용 | 손상현황 | | | | | | 비고 |
|---|---|---|---|---|---|---|---|---|
| 1 | 망상균열 | | 10.0 | 2.0 | 20.00 | m <sup>2</sup> | 1 | 신규 |

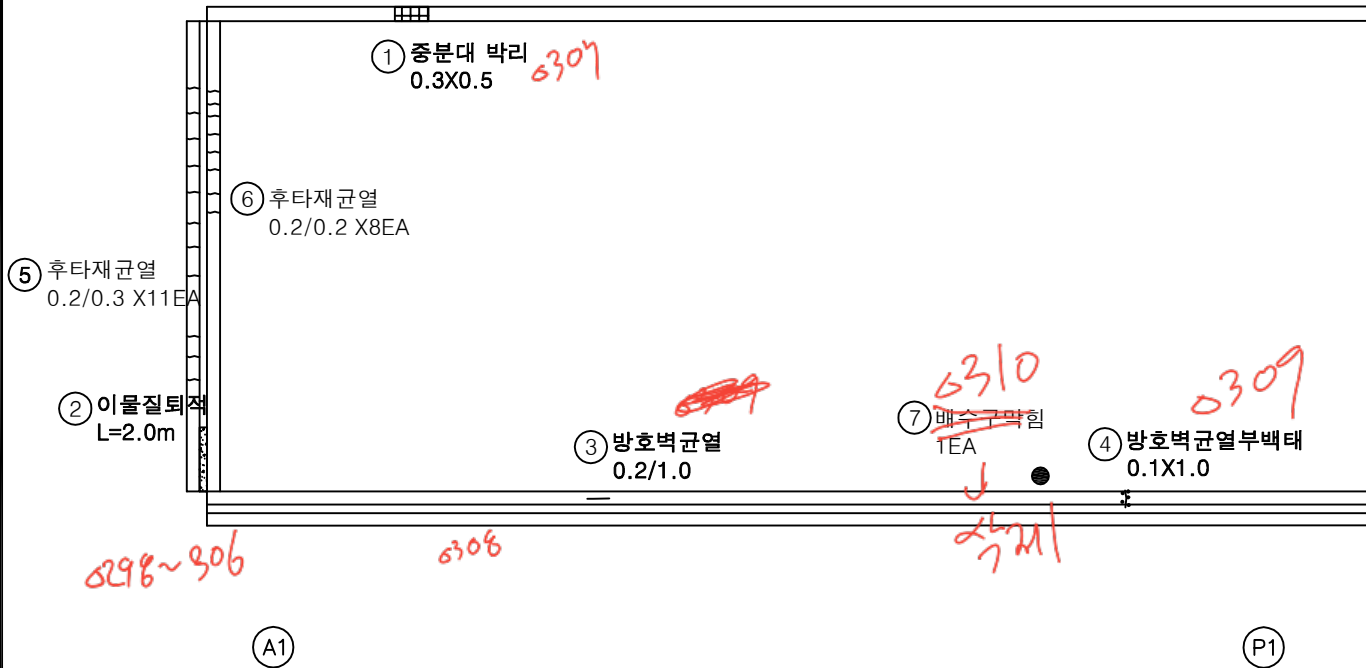
| 번호 | 손상내용 | 손상현황 | | | | | | 비고 |
|---|---|---|---|---|---|---|---|---|
| 3 | 방호벽균열 | 0.2 | 1.0 | | 1.00 | m | 1 | |
| 4 | 방호벽균열부백태 | | 0.1 | 1.0 | 0.10 | m <sup>2</sup> | 1 | |
| 5 | 후타재균열 | 0.2 | 0.3 | | 3.30 | m | 11 | 신규 |
| 6 | 후타재균열 | 0.2 | 0.2 | | 1.60 | m | 8 | 신규 |

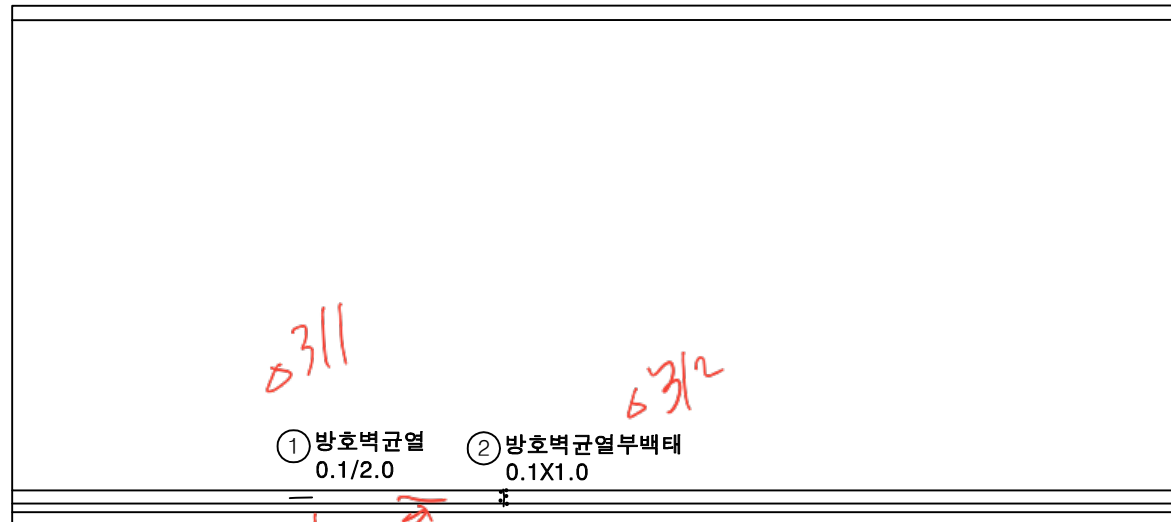
| 번호 | 손상내용 | 손상현황 | | | | | | 비고 |
|---|---|---|---|---|---|---|---|---|
| 1 | 방호벽균열 | 0.1 | 2.0 | | 2.00 | m | 1 | |
| 2 | 방호벽균열부백태 | | 0.1 | 1.0 | 0.10 | m <sup>2</sup> | 1 | |

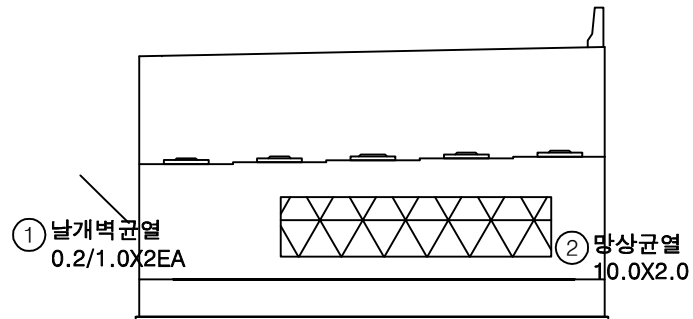
| 번호 | 손상내용 | 손상현황 | | | | | | 비고 |
|---|---|---|---|---|---|---|---|---|
| 1 | 날개벽균열 | 0.2 | 1.0 | | 2.00 | m | 2 | |
| 2 | 망상균열 | | 10.0 | 2.0 | 20.00 | m <sup>2</sup> | 1 | |

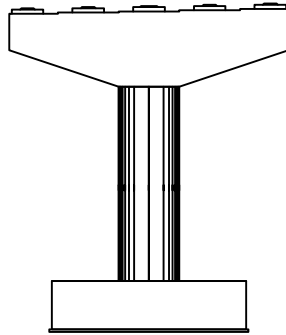
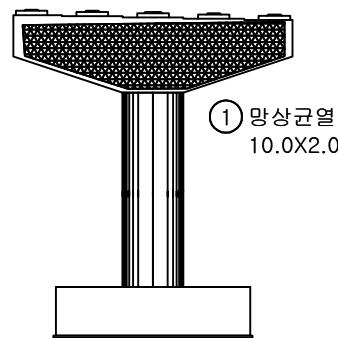
| 번호 | 손상내용 | 손상현황 | | | | | | 비고 |
|---|---|---|---|---|---|---|---|---|
| 1 | 망상균열 | | 10.0 | 2.0 | 20.00 | m <sup>2</sup> | 1 | 신규 |

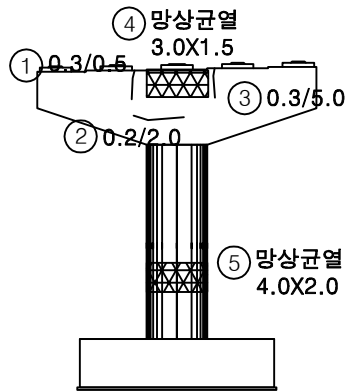
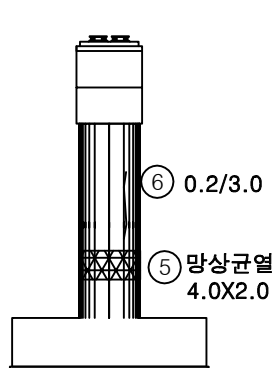
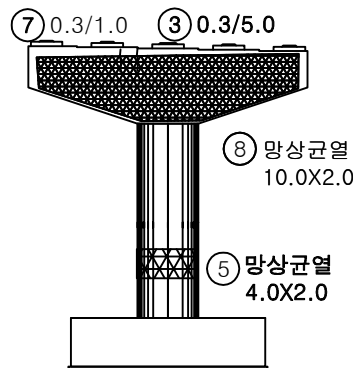
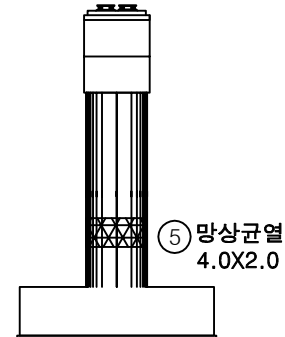
| 번호 | 손상내용 | 손상현황 | | | | | | 비고 |
|---|---|---|---|---|---|---|---|---|
| 1 | 균열 | 0.3 | 0.5 | | 0.50 | m | 1 | |
| 2 | 균열 | 0.2 | 2.0 | | 2.00 | m | 1 | |
| 3 | 균열 | 0.3 | 5.0 | | 5.00 | m | 1 | 길이증가 |
| 4 | 망상균열 | | 3.0 | 1.5 | 4.50 | m <sup>2</sup> | 1 | |
| 5 | 망상균열 | | 4.0 | 2.0 | 8.00 | m <sup>2</sup> | 1 | |
| 6 | 균열 | 0.2 | 3.0 | | 3.00 | m | 1 | |
| 7 | 균열 | 0.3 | 1.0 | | 1.00 | m | 1 | 신규 |
| 8 | 망상균열 | | 10.0 | 2.0 | 20.00 | m <sup>2</sup> | 1 | 신규 |
