상주영천고속도로 시설물 안전·하자점검 및 성능평가 용역  
(2021년 하반기 정밀안전점검)

# 외 관 조 사 망 도

화산JCT R-A교

2021.12

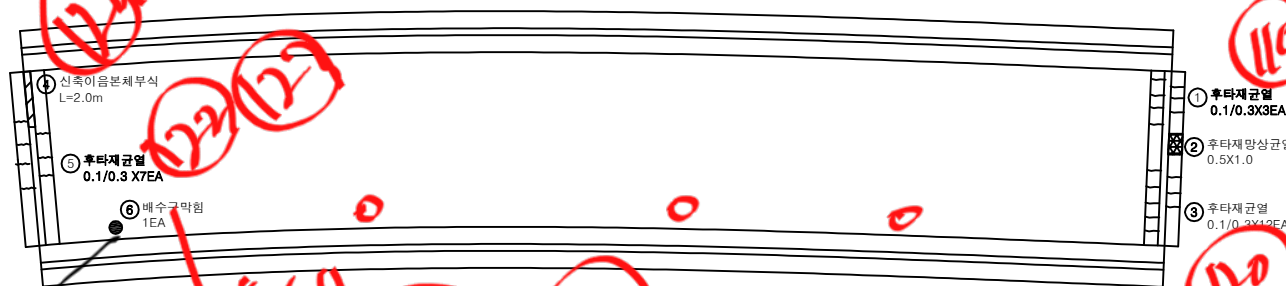
| 번호 | 손상내용 | 손상현황 | | | | | | 비 고 |
|---|---|---|---|---|---|---|---|---|
| 1 | 후타재균열 | 0.1 | 0.3 | | 0.90 | m | 3 | |
| 2 | 후타재왕상균열 | | 0.5 | 1.0 | 0.50 | m | 1 | |
| 3 | 후타재균열 | 0.1 | 0.3 | | 3.60 | m | 12 | 신규 |
| 4 | 신축이음본체부식 | | 2.0 | | 2.00 | m | 1 | 신규 |
| 5 | 후타재균열 | 0.1 | 0.3 | | 2.10 | m | 7 | 신규 |
| 6 | 배수구막힘 | | | | 1.00 | EA | 1 | 신규 |

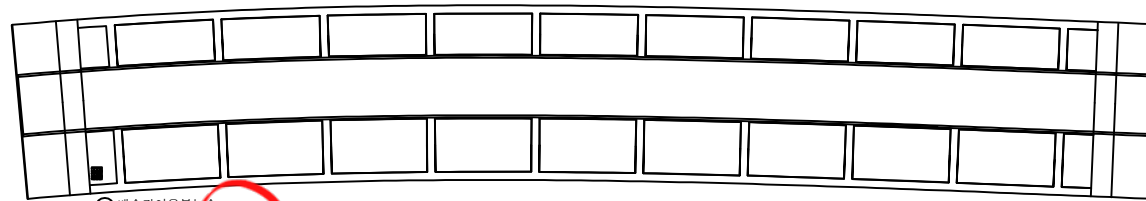
① 배수관이음부누수  
1EA

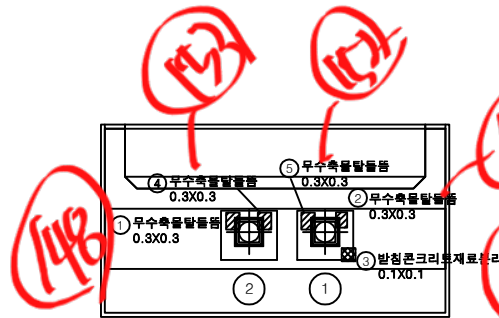
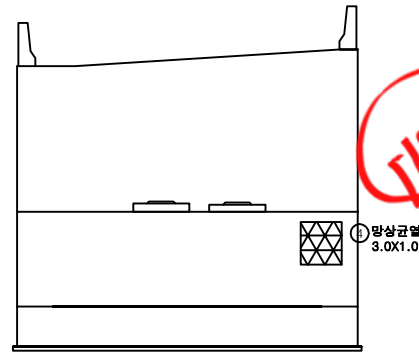
| 번호 | 손상내용 | 손상현황 | | | | | | 비고 |
|---|---|---|---|---|---|---|---|---|
| 1 | 무수축물탈들뜸 | | 0.3 | 0.3 | 0.09 | m <sup>2</sup> | 1 | |
| 2 | 무수축물탈들뜸 | | 0.3 | 0.3 | 0.09 | m <sup>2</sup> | 1 | |
| 3 | 발침콘크리트재료분리 | | 0.1 | 0.1 | 0.01 | m <sup>2</sup> | 1 | |
| 4 | 망상균열 | | 3.0 | 1.0 | 3.00 | m <sup>2</sup> | 1 | |
| 5 | 무수축물탈들뜸 | | 0.3 | 0.3 | 0.09 | m <sup>2</sup> | 1 | 신규 |
| 6 | 무수축물탈들뜸 | | 0.3 | 0.3 | 0.09 | m <sup>2</sup> | 1 | 신규 |

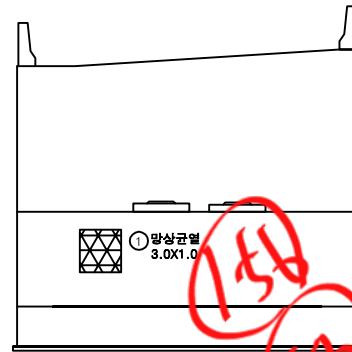
| 번호 | 손상내용 | 손상현황 | | | | | | 비고 |
|---|---|---|---|---|---|---|---|---|
| 1 | 망상균열 | | 3.0 | 1.0 | 3.00 | m <sup>2</sup> | 1 | |
