상주영천고속도로 시설물 안전·하자점검 및 성능평가 용역  
(2021년 하반기 정밀안전점검)

# 외 관 조 사 망 도

화산JCT R-A1교

2021.12

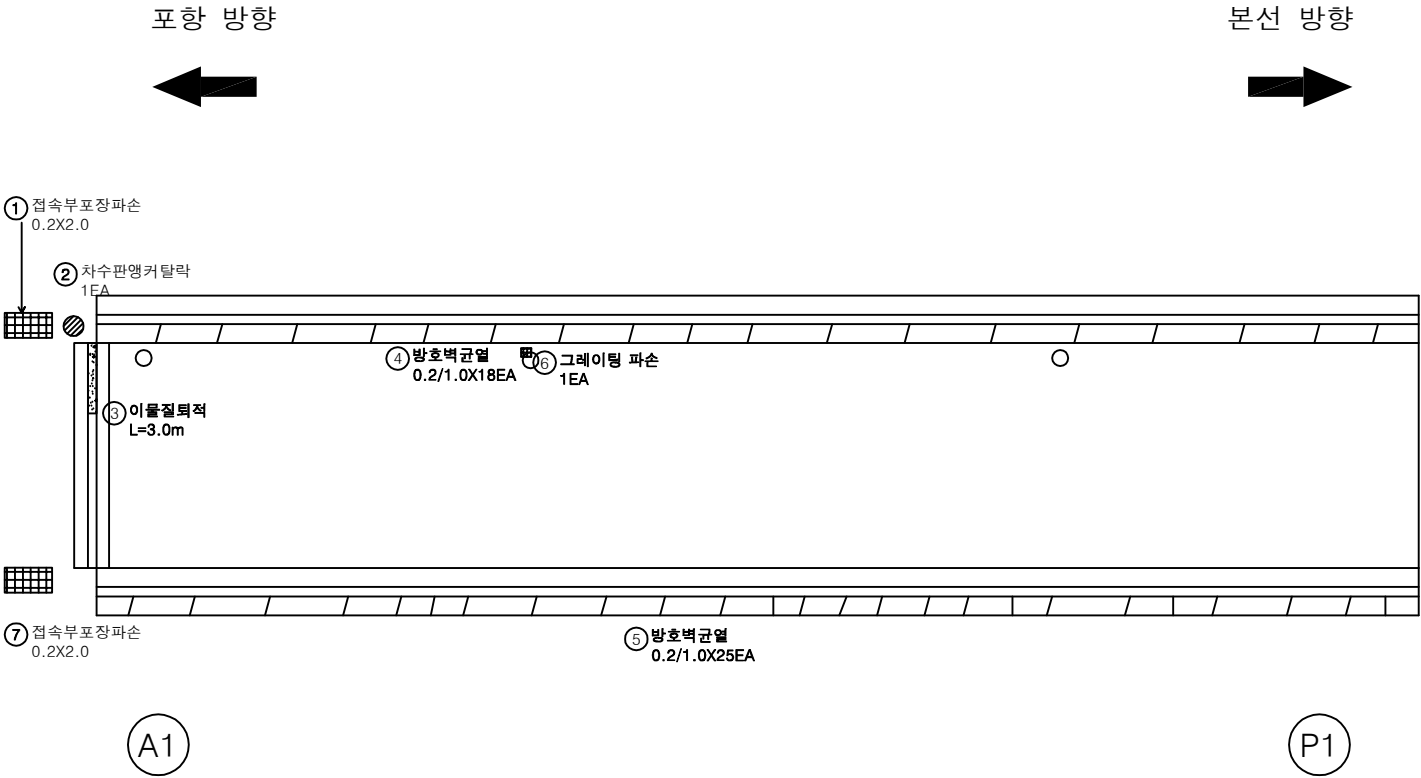
| 도면번호 | 01 |

| 번호 | 손상내용 | 손상현황 | | | | | | 비고 |
|---|---|---|---|---|---|---|---|---|
| 1 | 접속부포장파손 | | 0.2 | 2.0 | 0.40 | m <sup>2</sup> | 1 | |
| 2 | 차수판앵커탈락 | | | | 1.00 | EA | 1 | |
| 3 | 이물질퇴적 | | 3.0 | | 3.00 | m | 1 | |
| 4 | 방호벽균열 | 0.2 | 1.0 | | 18.00 | m | 18 | |
| 5 | 방호벽균열 | 0.2 | 1.0 | | 25.00 | m | 25 | |
| 6 | 그레이팅파손 | | | | 1.00 | EA | 1 | 신규 |
| 7 | 접속부포장파손 | | 0.2 | 2.0 | 0.40 | m <sup>2</sup> | 1 | 신규 |

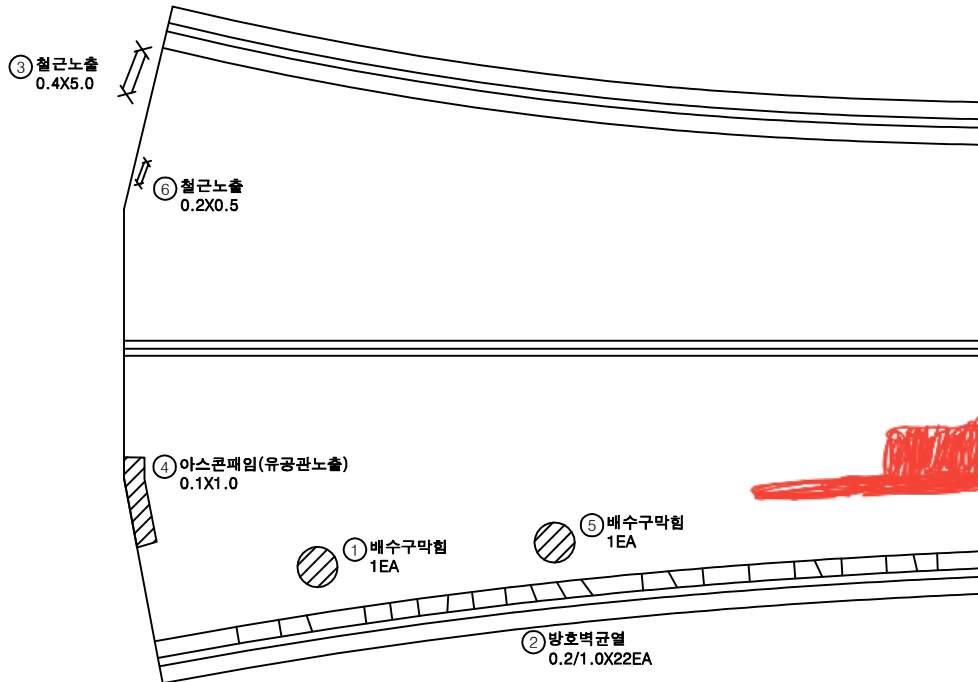
| 번호 | 손상내용 | 손상현황 | | | | | | 비고 |
|---|---|---|---|---|---|---|---|---|
| 1 | 배수구막힘 | | | | 1.00 | EA | 1 | |
| 2 | 방호벽균열 | 0.2 | 1.0 | | 22.00 | m | 22 | |
| 3 | 철근노출 | | 0.4 | 5.0 | 2.00 | m <sup>2</sup> | 1 | |
| 4 | 아스콘패임 | | 0.1 | 1.0 | 0.10 | m <sup>2</sup> | 1 | 21'상 보수 |
| 5 | 배수구막힘 | | | | 1.00 | EA | 1 | |
| 6 | 철근노출 | | 0.2 | 0.5 | 0.10 | m <sup>2</sup> | 1 | 신규 |

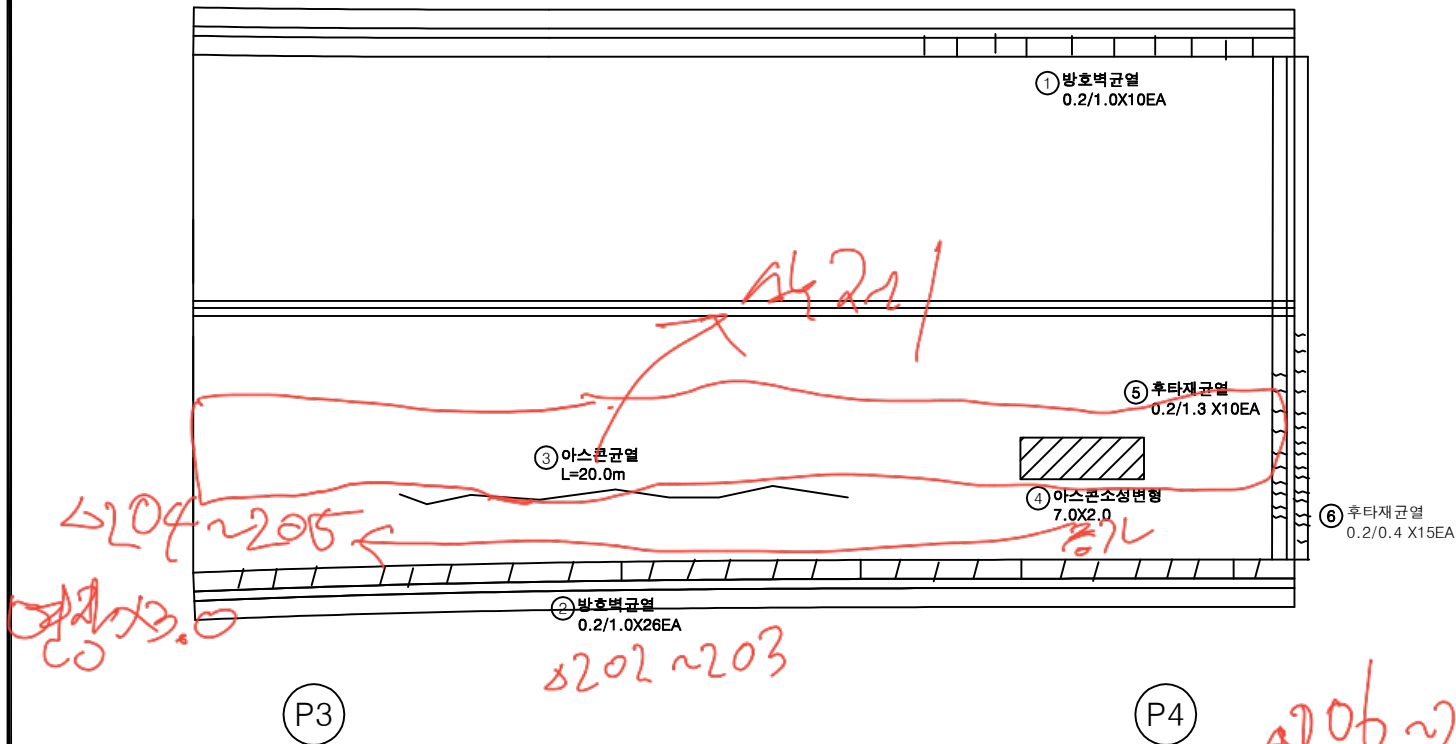
| 번호 | 손상내용 | 손상현황 | | | | | | 비고 |
|---|---|---|---|---|---|---|---|---|
| 1 | 방호벽균열 | 0.2 | 1.0 | | 10.00 | m | 10 | |
| 2 | 방호벽균열 | 0.2 | 1.0 | | 26.00 | m | 26 | |
| 3 | 아스콘균열 | | 20.0 | | 20.00 | m | 1 | 신규 |
| 4 | 아스콘소성변형 | | 7.0 | 2.0 | 14.00 | m <sup>2</sup> | 1 | 신규 |
| 5 | 후타재균열 | 0.2 | 1.3 | | 13.00 | m | 13 | 신규 |
| 6 | 후타재균열 | 0.2 | 0.4 | | 6.00 | m | 15 | 신규 |

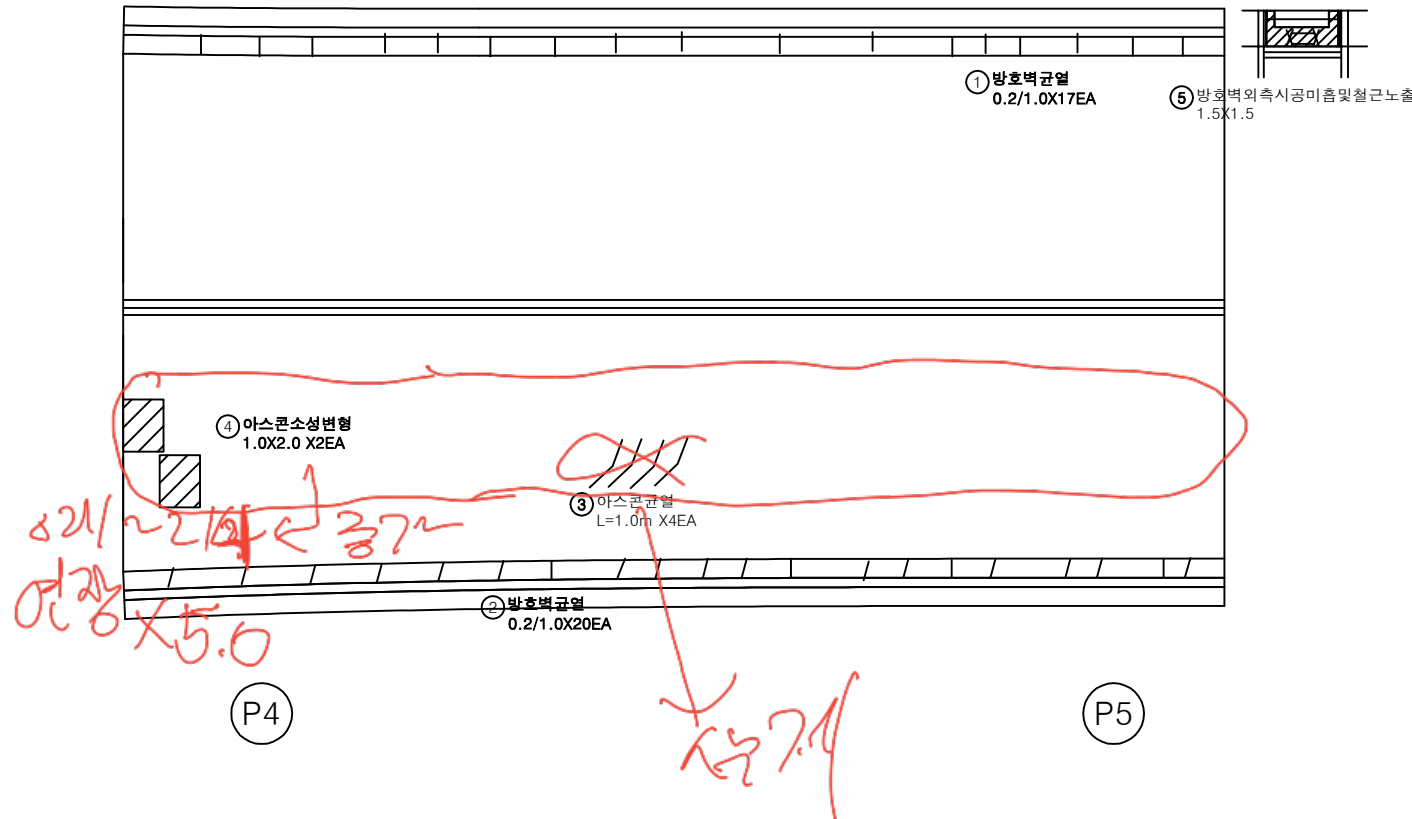
| | | | 04 |

| 번호 | 손상내용 | 손상현황 | | | | | 비고 |
|---|---|---|---|---|---|---|---|
| 1 | 방호벽균열 | 0.2 | 1.0 | | 17.00 | m | 17 |
| 2 | 방호벽균열 | 0.2 | 1.0 | | 20.00 | m | 20 |
| 3 | 아스콘균열 | | 1.0 | | 4.00 | m | 신규 |
| 4 | 아스콘소성변형 | | 1.0 | 2.0 | 4.00 | m <sup>2</sup> | 신규 |
| 5 | 방호벽외측시공미흡및철근노출 | | 1.5 | 1.5 | 2.25 | m <sup>2</sup> | 신규 |

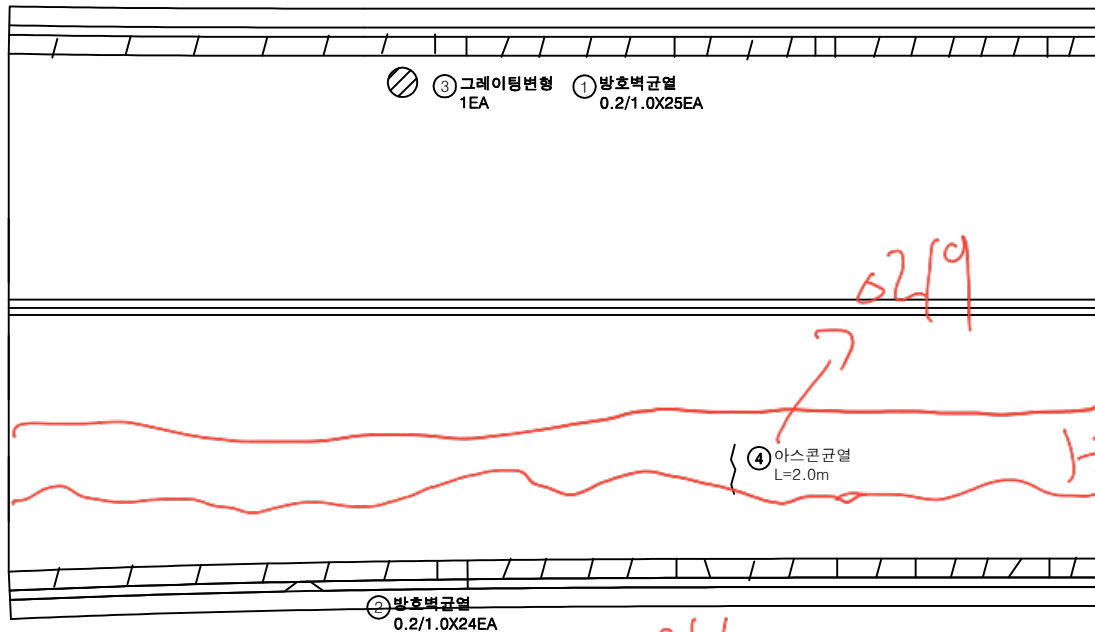
| | | | 05 |

| 번호 | 손상내용 | 손상현황 | | | | | | 비고 |
|---|---|---|---|---|---|---|---|---|
| 1 | 방호벽균열 | 0.2 | 1.0 | | 25.00 | m | 25 | |
| 2 | 방호벽균열 | 0.2 | 1.0 | | 24.00 | m | 24 | |
| 3 | 그레이팅변형 | | | | 1.00 | EA | 1 | |
| 4 | 아스콘균열 | | 2.0 | | 2.00 | m | 1 | 신규 |

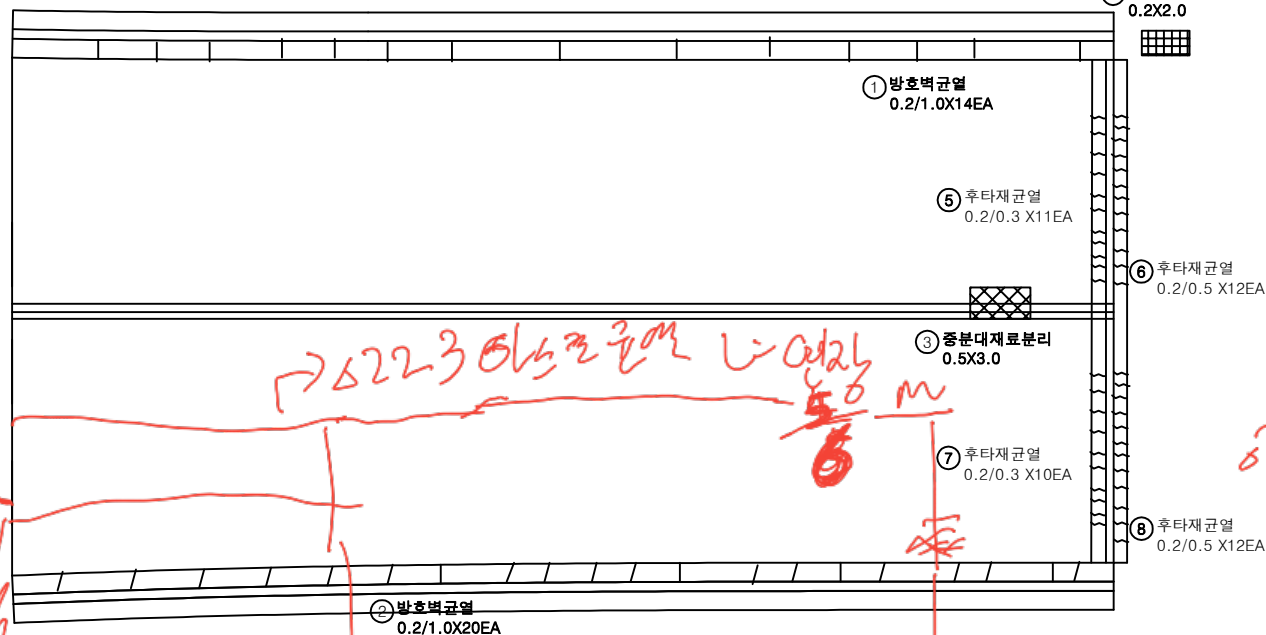
| | | | 06 |

| 번호 | 손상내용 | 손상현황 | | | | | | 비고 |
|---|---|---|---|---|---|---|---|---|
| 1 | 방호벽균열 | 0.2 | 1.0 | | 14.00 | m | 14 | |
| 2 | 방호벽균열 | 0.2 | 1.0 | | 20.00 | m | 20 | |
| 5 | 후타재균열 | 0.2 | 0.3 | | 3.30 | m | 11 | 신규 |
| 6 | 후타재균열 | 0.2 | 0.5 | | 6.00 | m | 12 | 신규 |
| 7 | 후타재균열 | 0.2 | 0.3 | | 3.00 | m | 10 | 신규 |
| 8 | 후타재균열 | 0.2 | 0.5 | | 6.00 | m | 12 | 신규 |
