상주영천고속도로 시설물 안전·하자점검 및 성능평가 용역  
(2021년 하반기 정밀안전점검)

# 외 관 조 사 망 도

화산JCT R-H교

2021.12

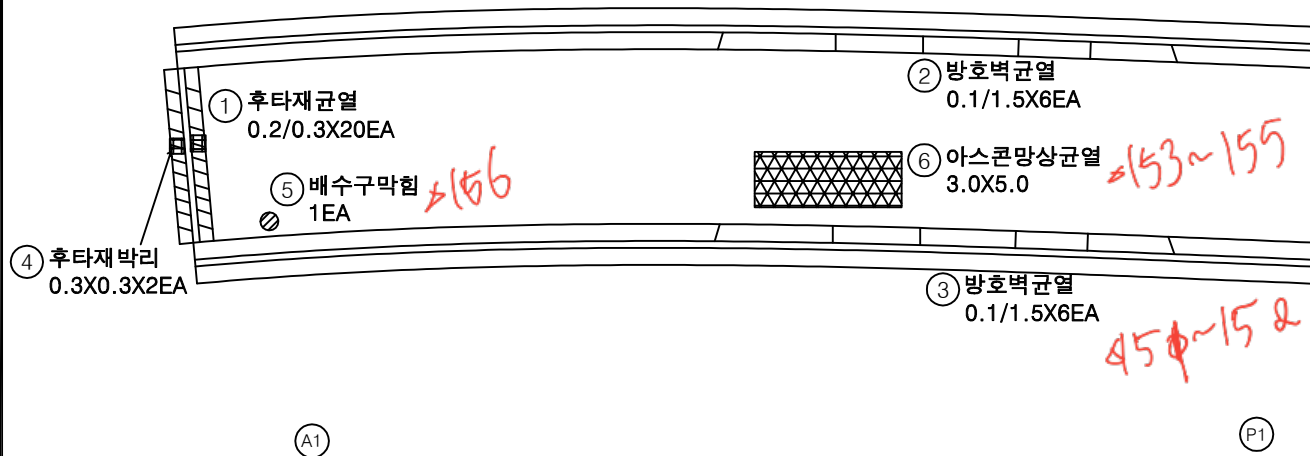
| | | | 01 |

| 번호 | 손상내용 | 손상현황 | | | | | | 비고 |
|---|---|---|---|---|---|---|---|---|
| 1 | 후타재균열 | 0.2 | 0.3 | | 6.00 | m | 20 | |
| 2 | 방호벽균열 | 0.1 | 1.5 | | 9.00 | m | 6 | |
| 3 | 방호벽균열 | 0.1 | 1.5 | | 9.00 | m | 6 | |
| 4 | 후타재박리 | | 0.3 | 0.3 | 0.18 | m <sup>2</sup> | 2 | |
| 5 | 배수구막힘 | | | | 1.00 | EA | 1 | |
| 6 | 아스콘망상균열 | | 3.0 | 5.0 | 15.00 | m <sup>2</sup> | 1 | 신규 |

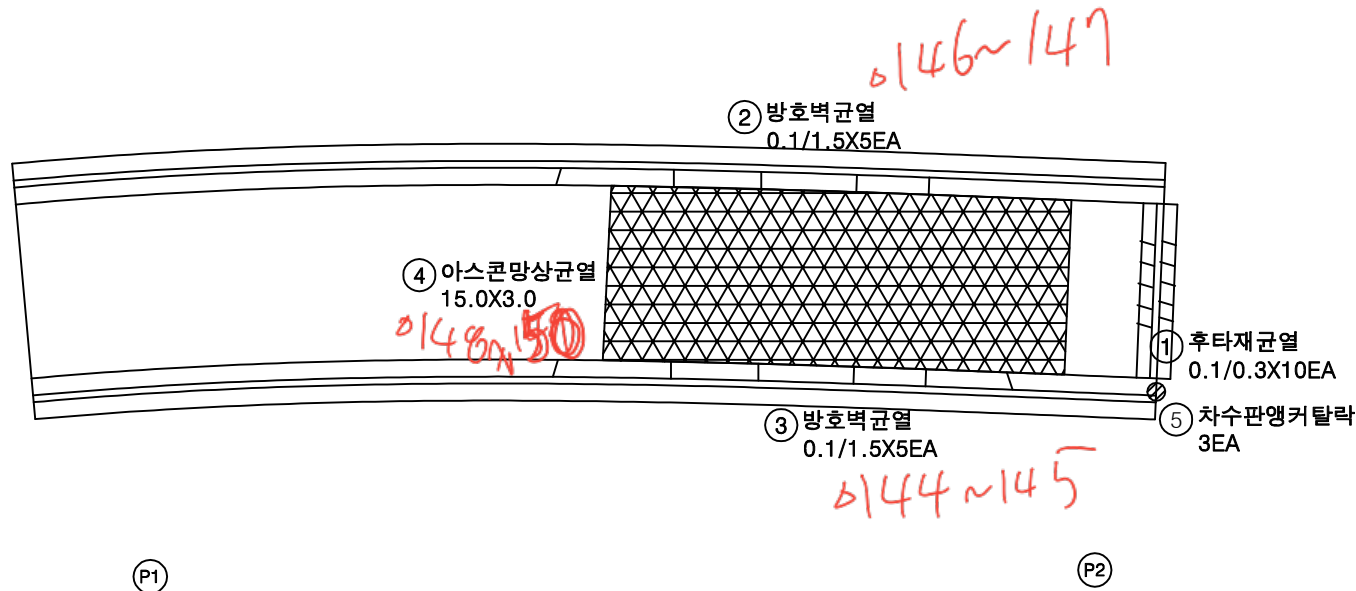
| | | | 02 |

| 번호 | 손상내용 | 손상현황 | | | | | | 비고 |
|---|---|---|---|---|---|---|---|---|
| 1 | 후타재균열 | 0.1 | 0.3 | | 3.00 | m | 10 | |
| 2 | 방호벽균열 | 0.1 | 1.5 | | 7.50 | m | 5 | |
| 3 | 방호벽균열 | 0.1 | 1.5 | | 7.50 | m | 5 | |
| 4 | 아스콘망상균열 | | 15.0 | 3.0 | 45.00 | m² | 1 | |
| 5 | 차수판앵커탈락 | | | | 3.00 | EA | 3 | 신규 |

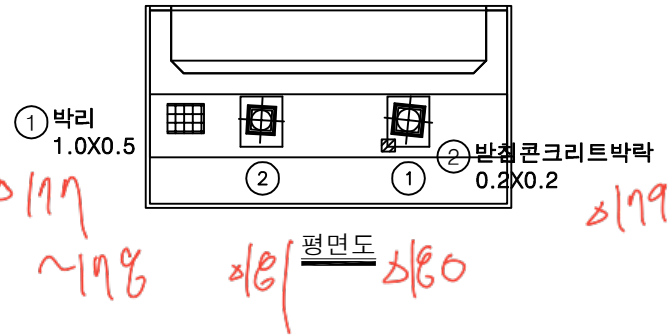
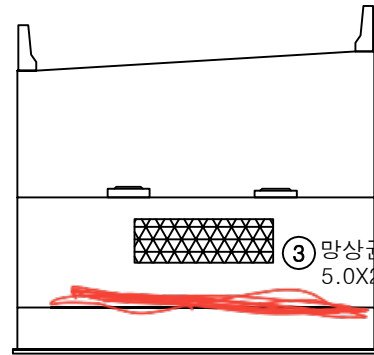
| | | | 09 |

| 번호 | 손상내용 | 손상현황 | | | | | | 비고 |
|---|---|---|---|---|---|---|---|---|
| 1 | 박리 | | 1.0 | 0.5 | 0.50 | m <sup>2</sup> | 1 | 21'하 보수 |
| 2 | 방청콘크리트박락 | | 0.2 | 0.2 | 0.04 | m <sup>2</sup> | 1 | |
| 3 | 망상균열 | | 5.0 | 2.0 | 10.00 | m <sup>2</sup> | 1 | 신규 |

→ 방청콘크리트박락  
L=4.0m x 2.6A

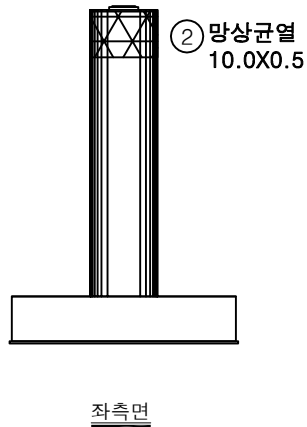
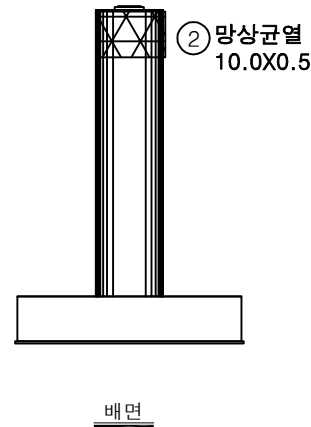
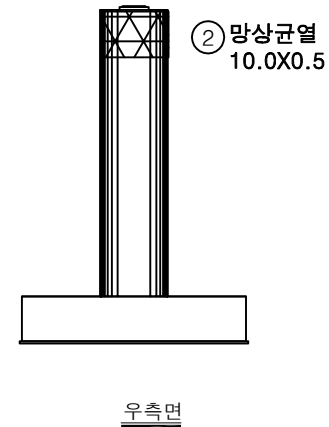
| 번호 | 손상내용 | 손상현황 | | | | | | 비고 |
|---|---|---|---|---|---|---|---|---|
| 2 | 망상균열 | | 10.0 | 0.5 | 5.00 | m <sup>2</sup> | 1 | |
