상주영천고속도로 시설물 안전·하자점검 및 성능평가 용역  
(2021년 하반기 정밀안전점검)

# 외 관 조 사 망 도

가래실교

2021.12

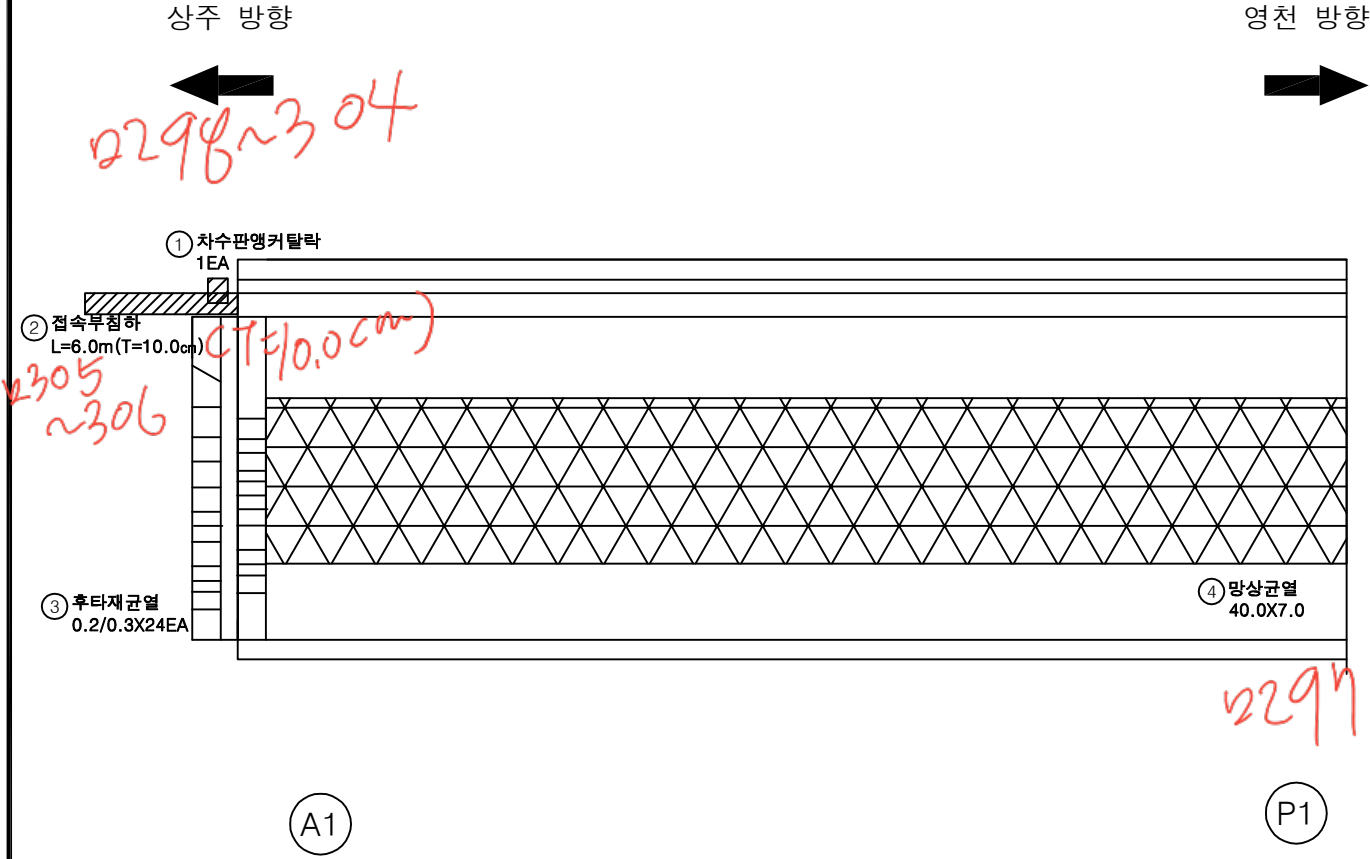
| 번호 | 손상내용 | 손상현황 | | | | | | 비고 |
|---|---|---|---|---|---|---|---|---|
| 1 | 차수판앵커탈락 | | | | 1.00 | EA | 1 | |
| 2 | 접속부침하 | | 6.0 | | 6.00 | m | 1 | (T=10.0cm) |
| 3 | 후타재균열 | 0.2 | 0.3 | | 7.20 | m | 24 | |
| 4 | 망상균열 | | 40.0 | 7.0 | 280.00 | m <sup>2</sup> | 1 | |

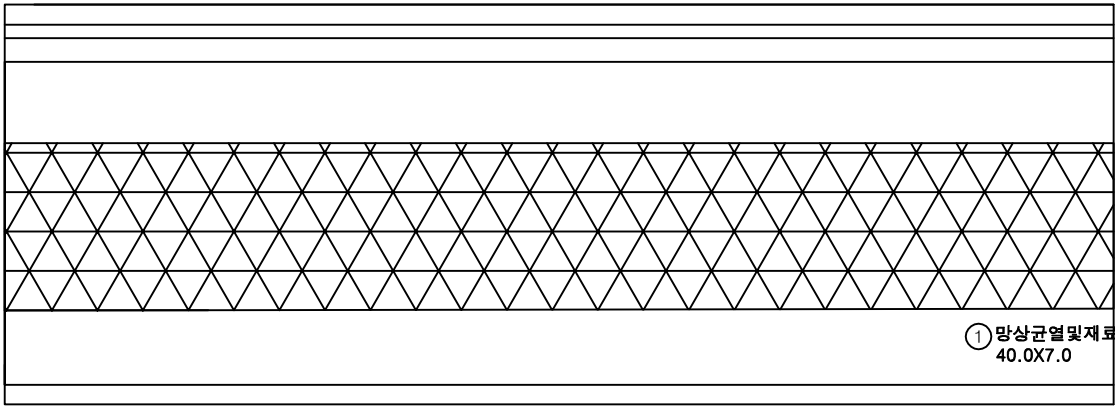
| 번호 | 손상내용 | 손상현황 | | | | | | 비고 |
|---|---|---|---|---|---|---|---|---|
| 1 | 망상균열및재료분리 | | 40.0 | 7.0 | 280.00 | m <sup>2</sup> | 1 | |

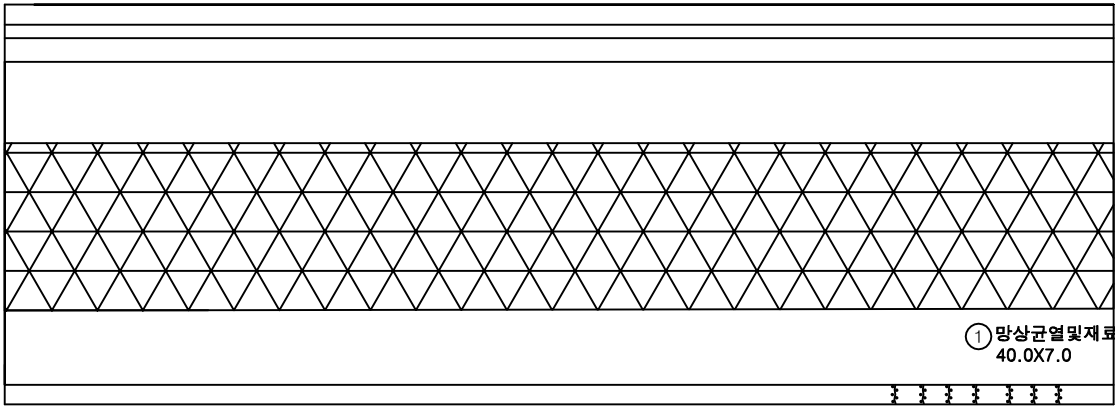
① 망상균열및재료분리  
40.0X7.0

② 중분대균열부백태  
0.2X1.0 X7EA

| 번호 | 손상내용 | 손상현황 | | | | | | 비고 |
|---|---|---|---|---|---|---|---|---|
| 1 | 망상균열및재료분리 | | 40.0 | 7.0 | 280.00 | m <sup>2</sup> | 1 | |
| 2 | 중분대균열부백태 | | 0.2 | 1.0 | 1.40 | m <sup>2</sup> | 7 | 신규 |

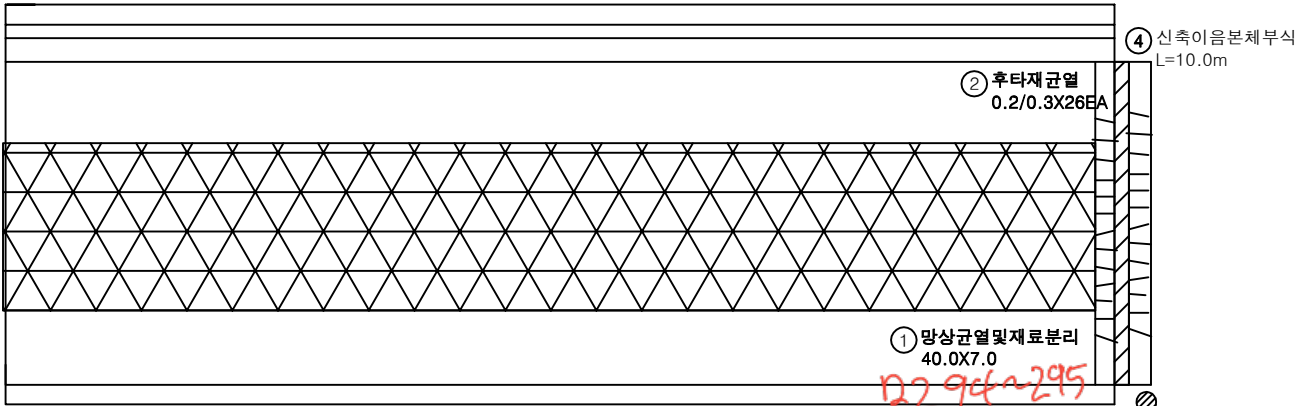
| 번호 | 손상내용 | 손상현황 | | | | | | 비고 |
|---|---|---|---|---|---|---|---|---|
| 1 | 망상균열및재료분리 | | 40.0 | 7.0 | 280.00 | m <sup>2</sup> | 1 | |
| 2 | 후타재균열 | 0.2 | 0.3 | | 7.80 | m | 26 | |
| 4 | 신축이음본체부식 | | 10.0 | | 10.00 | m | 1 | 신규 |

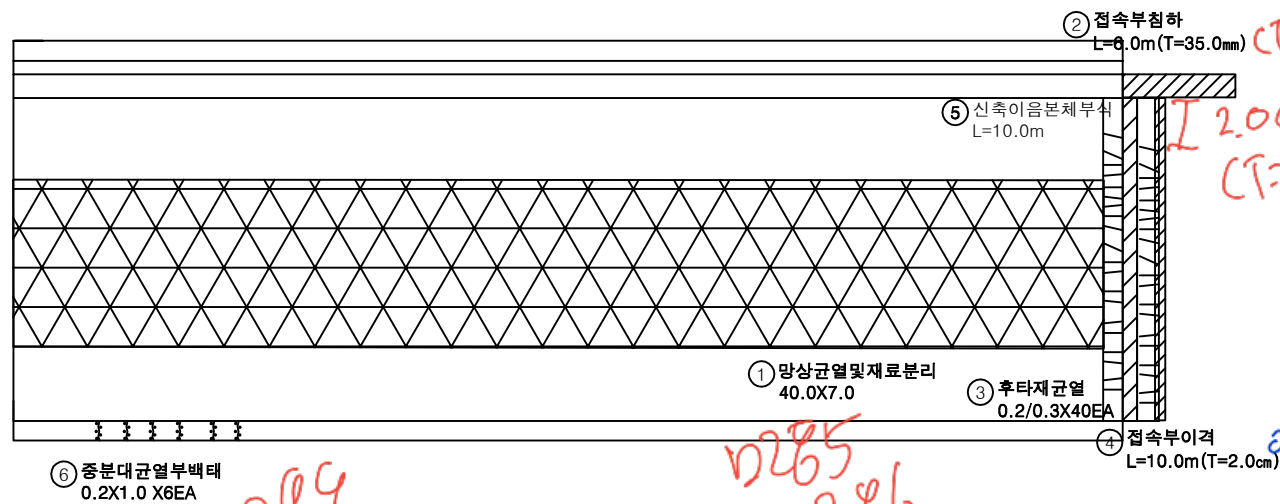
| 번호 | 손상내용 | 손상현황 | | | | | | 비고 |
|---|---|---|---|---|---|---|---|---|
| 1 | 망상균열및재료분리 | | 40.0 | 7.0 | 280.00 | m <sup>2</sup> | 1 | |
| 3 | 후타재균열 | 0.2 | 0.3 | | 12.00 | m | 40 | |
| 5 | 신축이음본체부식 | | 10.0 | | 10.00 | m | 1 | 신규 |
| 6 | 중분대균열부백태 | 0.2 | 1.0 | 1.20 | m <sup>2</sup> | | 6 | 신규 |

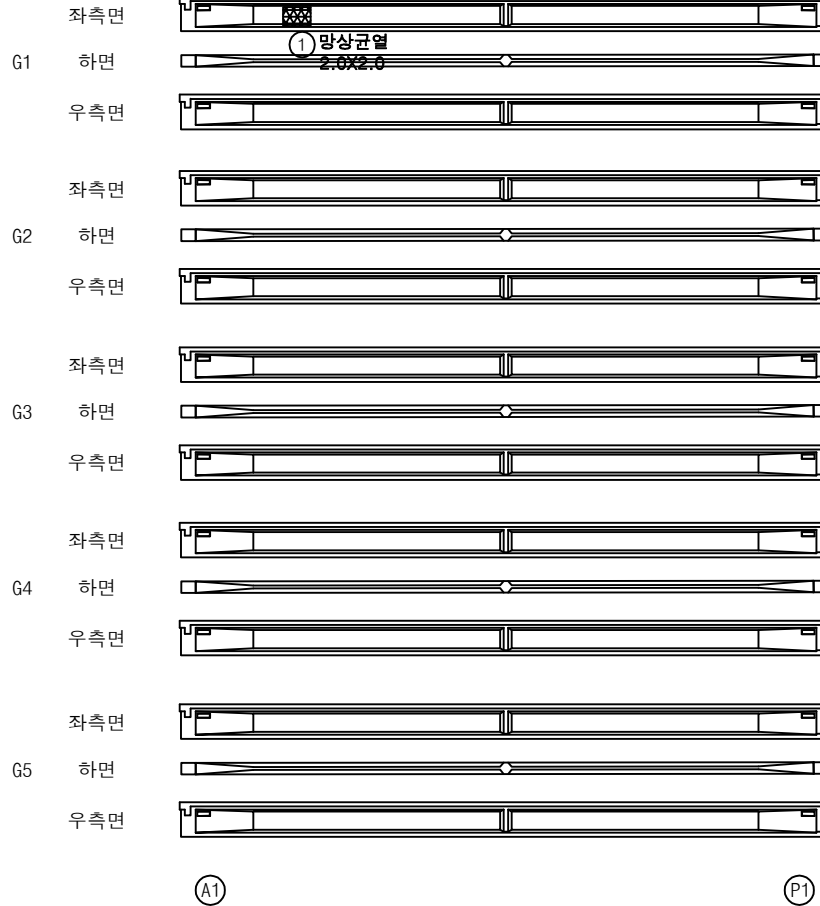
| 번호 | 손상내용 | 손상현황 | | | | | | 비고 |
|---|---|---|---|---|---|---|---|---|
| 1 | 망상균열 | | 2.0 | 2.0 | 4.00 | m <sup>2</sup> | 1 | 21'하 보수 |

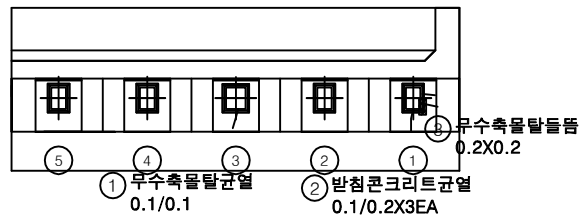
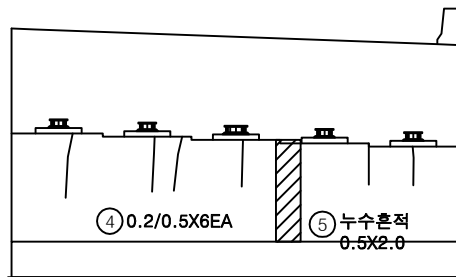
| 번호 | 손상내용 | 손상현황 | | | | | | 비고 |
|---|---|---|---|---|---|---|---|---|
| 1 | 무수축물탈균열 | 0.1 | 0.1 | | 0.10 | m | 1 | |
| 2 | 반침콘크리트균열 | 0.1 | 0.2 | | 0.60 | m | 3 | |
| 4 | 균열 | 0.2 | 0.5 | | 3.00 | m | 6 | |
| 5 | 누수흔적 | | 0.5 | 2.0 | 1.00 | m² | 1 | |

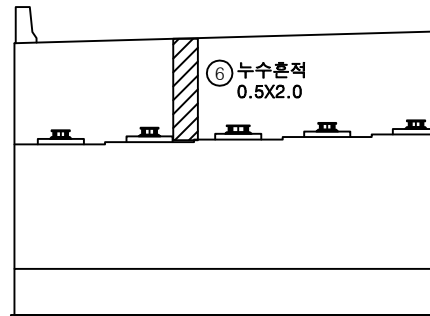
| 번호 | 손상내용 | 손상현황 | | | | | | 비고 |
|---|---|---|---|---|---|---|---|---|
| 1 | 무수축물탈균열 | 0.1 | 0.1 | | 0.40 | m | 4 | |
| 2 | 무수축물탈균열 | 0.1 | 0.1 | | 0.30 | m | 3 | |
| 3 | 무수축물탈균열 | 0.1 | 0.1 | | 0.30 | m | 3 | |
| 4 | 무수축물탈균열 | 0.1 | 0.1 | | 0.20 | m | 2 | |
| 5 | 무수축물탈균열 | 0.1 | 0.1 | | 0.30 | m | 3 | |
| 6 | 누수흔적 | | 0.5 | 2.0 | 1.00 | m <sup>2</sup> | 1 | |
| 7 | plate부식 | | | | 2.00 | EA | 2 | 신규 |

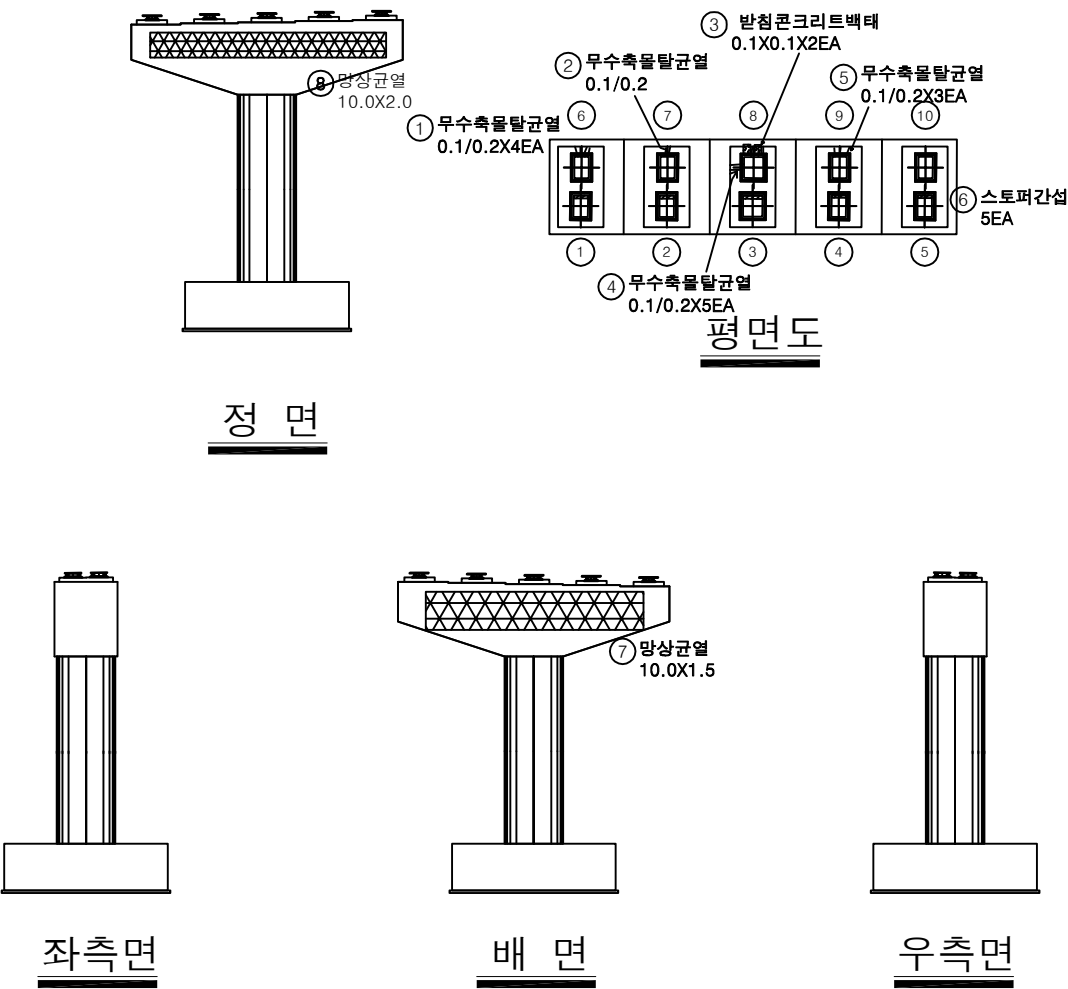
| 번호 | 손상내용 | 손상현황 | | | | | | 비고 |
|---|---|---|---|---|---|---|---|---|
| 1 | 무수축물탈균열 | 0.1 | 0.2 | | 0.80 | m | 4 | |
| 2 | 무수축물탈균열 | 0.1 | 0.2 | | 0.20 | m | 1 | |
| 4 | 무수축물탈균열 | 0.1 | 0.2 | | 1.00 | m | 5 | |
| 5 | 무수축물탈균열 | 0.1 | 0.2 | | 0.60 | m | 3 | |
| 7 | 망상균열 | | 10.0 | 1.5 | 15.00 | m <sup>2</sup> | 1 | |
| 8 | 망상균열 | | 10.0 | 2.0 | 20.00 | m <sup>2</sup> | 1 | 신규 |

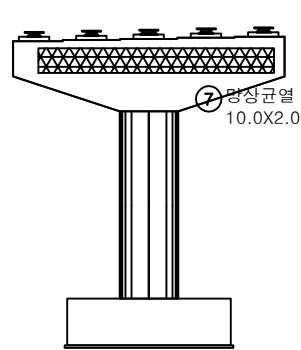
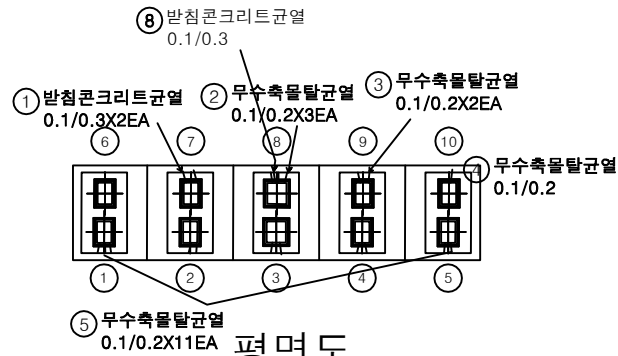
| 번호 | 손상내용 | 손상현황 | | | | | | 비고 |
|---|---|---|---|---|---|---|---|---|
| 1 | 받침콘크리트균열 | 0.1 | 0.3 | | 0.60 | m | 2 | |
| 2 | 무수축물탈균열 | 0.1 | 0.2 | | 0.60 | m | 3 | |
| 3 | 무수축물탈균열 | 0.1 | 0.2 | | 0.40 | m | 2 | |
| 4 | 무수축물탈균열 | 0.1 | 0.2 | | 0.20 | m | 1 | |
| 5 | 무수축물탈균열 | 0.1 | 0.2 | | 2.20 | m | 11 | |
| 6 | 망상균열 | | 10.0 | 1.5 | 15.00 | m <sup>2</sup> | 1 | |
| 7 | 망상균열 | | 10.0 | 2.0 | 20.00 | m <sup>2</sup> | 1 | 신규 |
| 8 | 받침콘크리트균열 | 0.1 | 0.3 | | 0.30 | m | 1 | 신규 |

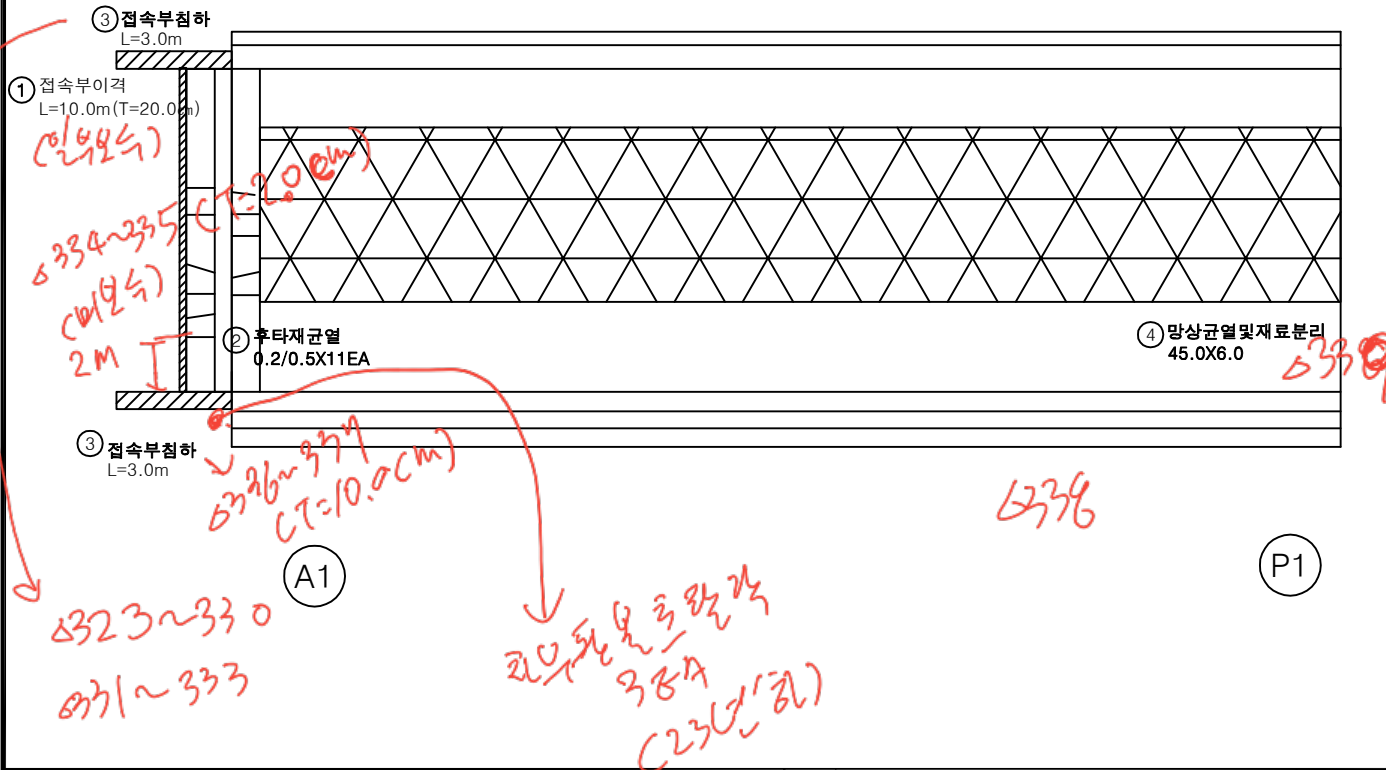
| 번호 | 손상내용 | 손상현황 | | | | | 비고 |
|---|---|---|---|---|---|---|---|
| 2 | 후타재균열 | 0.2 | 0.5 | | 5.50 | m | 11 |
| 4 | 망상균열및재료분리 | | 45.0 | 6.0 | 270.00 | m² | 1 |

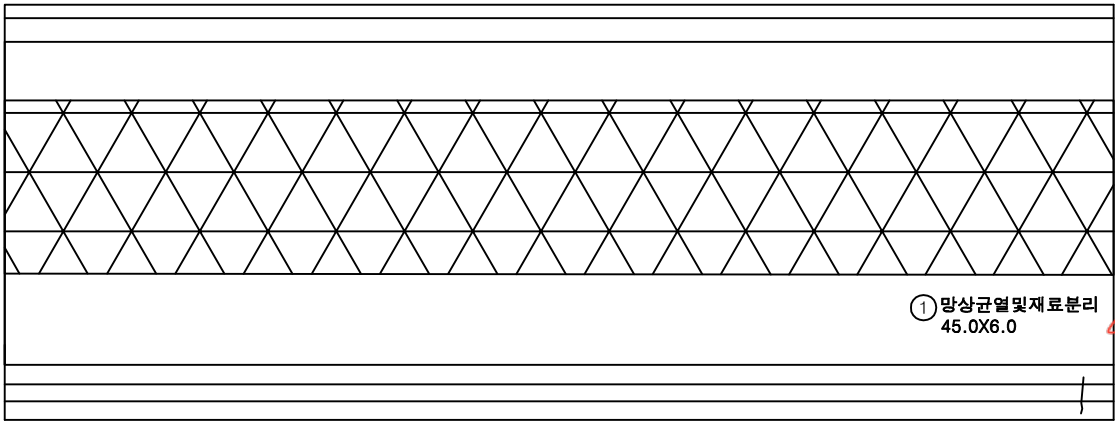
| 번호 | 손상내용 | 손상현황 | | | | | | 비고 |
|---|---|---|---|---|---|---|---|---|
| 1 | 망상균열및재료분리 | | 45.0 | 6.0 | 270.00 | m <sup>2</sup> | 1 | |
| 2 | 방호벽균열 | 0.2 | 1.5 | | 1.50 | m | 1 | 신규 |

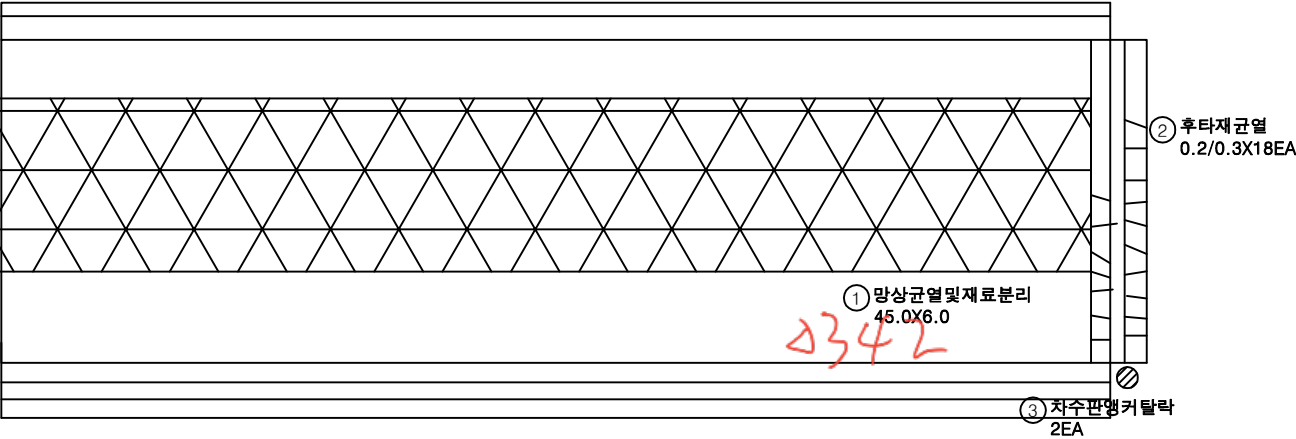
| 번호 | 손상내용 | 손상현황 | | | | | | 비고 |
|---|---|---|---|---|---|---|---|---|
| 1 | 망상균열및재료분리 | | 45.0 | 6.0 | 270.00 | m <sup>2</sup> | 1 | |
| 2 | 후타재균열 | 0.2 | 0.3 | | 5.40 | m | 18 | |

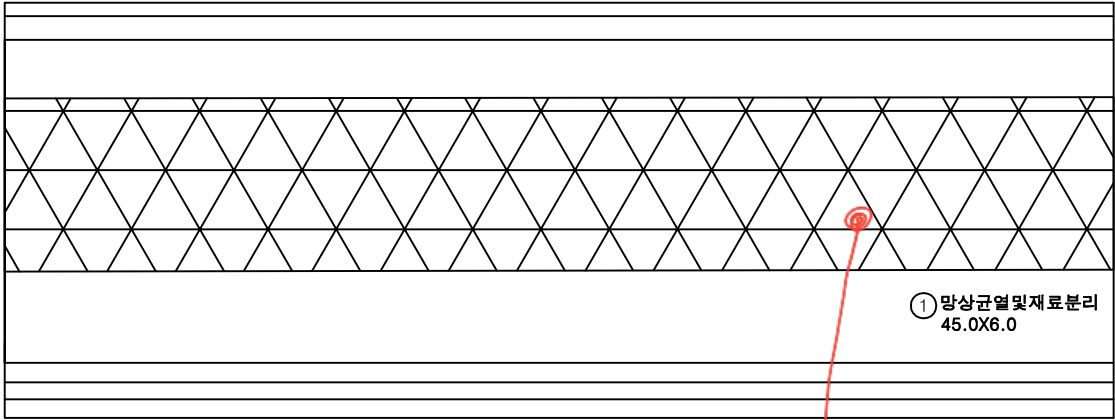
파손  
Q2X0.2  
5748  
(23년 1월 15일)

| 번호 | 손상내용 | 손상현황 | | | | | | 비고 |
|---|---|---|---|---|---|---|---|---|
| 1 | 망상균열및재료분리 | | 45.0 | 6.0 | 270.00 | m <sup>2</sup> | 1 | |

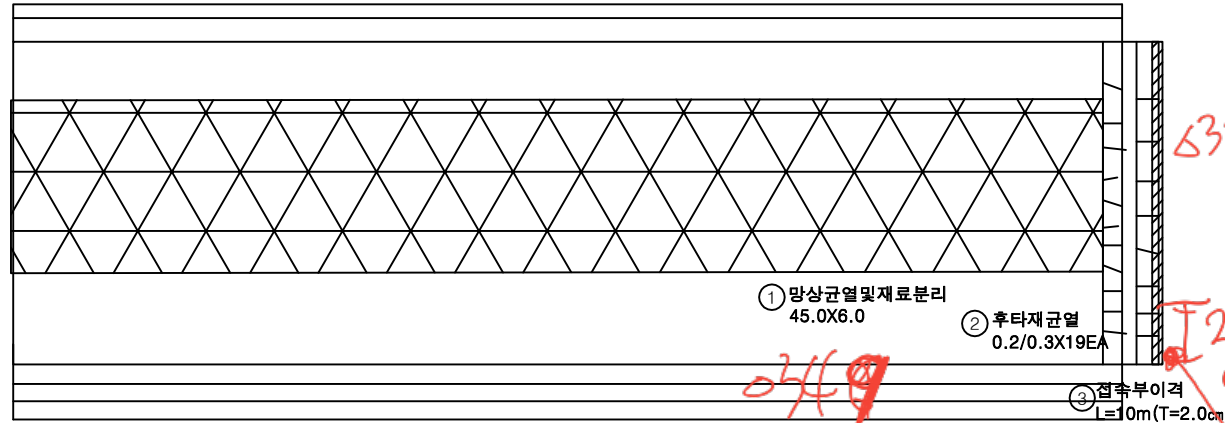
| 번호 | 손상내용 | 손상현황 | | | | | | 비고 |
|---|---|---|---|---|---|---|---|---|
| 1 | 망상균열및재료분리 | | 45.0 | 6.0 | 270.00 | m <sup>2</sup> | 1 | |
| 2 | 후타재균열 | 0.2 | 0.3 | | 5.70 | m | 19 | |

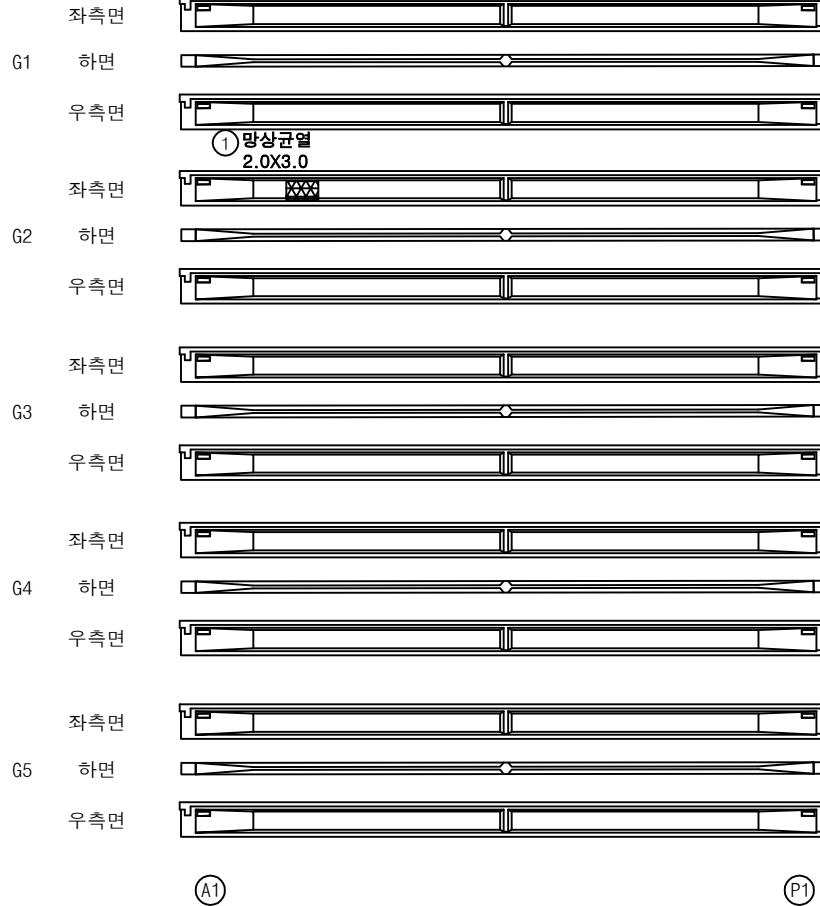
| 번호 | 손상내용 | 손상현황 | | | | | | 비고 |
|---|---|---|---|---|---|---|---|---|
| 1 | 망상균열 | | 2.0 | 3.0 | 6.00 | m <sup>2</sup> | 1 | |

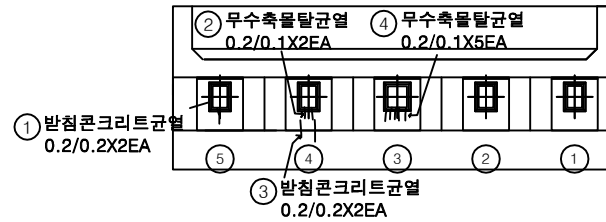
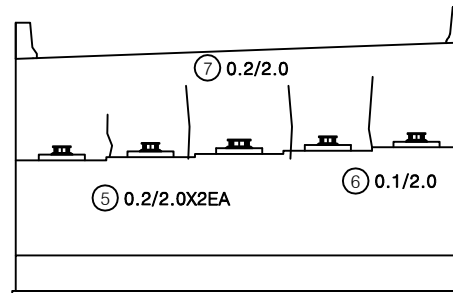
| 번호 | 손상내용 | 손상현황 | | | | | | 비고 |
|---|---|---|---|---|---|---|---|---|
| 1 | 발침콘크리트균열 | 0.2 | 0.2 | | 0.40 | m | 2 | |
| 2 | 무수축물탈균열 | 0.2 | 0.1 | | 0.20 | m | 2 | |
| 3 | 발침콘크리트균열 | 0.2 | 0.2 | | 0.40 | m | 2 | |
| 4 | 무수축물탈균열 | 0.2 | 0.1 | | 0.50 | m | 5 | |
| 6 | 균열 | 0.2 | 2.0 | | 4.00 | m | 2 | |
| 7 | 균열 | 0.1 | 2.0 | | 2.00 | m | 1 | |
| 9 | 균열 | 0.2 | 2.0 | | 2.00 | m | 1 | 신규 |

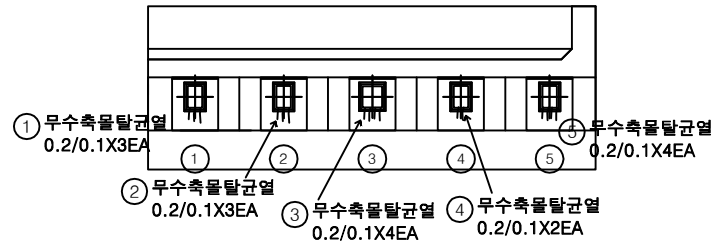
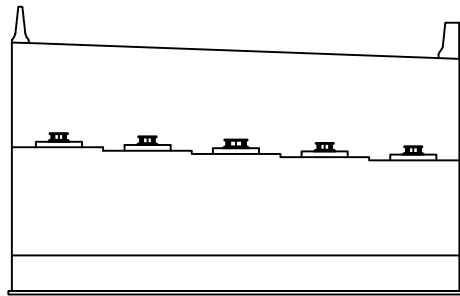
| 번호 | 손상내용 | 손상현황 | | | | | | 비고 |
|---|---|---|---|---|---|---|---|---|
| 1 | 무수축물탈균열 | 0.2 | 0.1 | | 0.30 | m | 3 | |
| 2 | 무수축물탈균열 | 0.2 | 0.1 | | 0.30 | m | 3 | |
| 3 | 무수축물탈균열 | 0.2 | 0.1 | | 0.40 | m | 4 | |
| 4 | 무수축물탈균열 | 0.2 | 0.1 | | 0.20 | m | 2 | |
| 5 | 무수축물탈균열 | 0.2 | 0.1 | | 0.40 | m | 4 | |

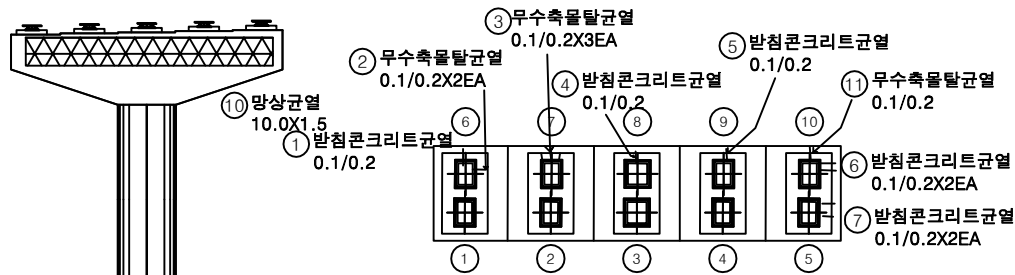
| 번호 | 손상내용 | 손상현황 | | | | | | 비고 |
|---|---|---|---|---|---|---|---|---|
| 1 | 받침콘크리트균열 | 0.1 | 0.2 | | 0.20 | m | 1 | |
| 2 | 무수축물탈균열 | 0.1 | 0.2 | | 0.40 | m | 2 | |
| 3 | 무수축물탈균열 | 0.1 | 0.2 | | 0.60 | m | 3 | |
| 4 | 받침콘크리트균열 | 0.1 | 0.2 | | 0.20 | m | 1 | |
| 5 | 받침콘크리트균열 | 0.1 | 0.2 | | 0.20 | m | 1 | |
| 6 | 받침콘크리트균열 | 0.1 | 0.2 | | 0.40 | m | 2 | |
| 7 | 받침콘크리트균열 | 0.1 | 0.2 | | 0.40 | m | 2 | |
| 8 | 망상균열 | | 10.0 | 1.0 | 10.00 | m <sup>2</sup> | 1 | |
| 9 | 망상균열 | | 2.0 | 1.0 | 2.00 | m <sup>2</sup> | 1 | |
| 10 | 망상균열 | | 10.0 | 1.5 | 15.00 | m <sup>2</sup> | 1 | 신규 |
| 11 | 무수축물탈균열 | 0.1 | 0.2 | | 0.20 | m | 1 | 신규 |

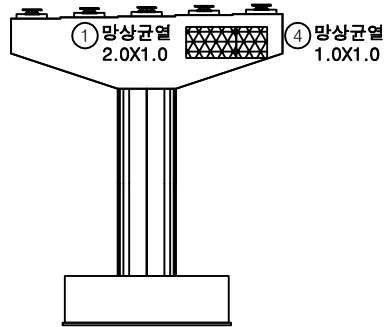
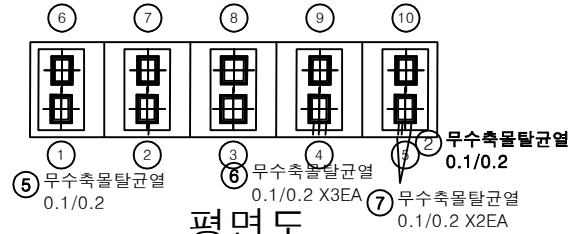
| 번호 | 손상내용 | 손상현황 | | | | | | 비고 |
|---|---|---|---|---|---|---|---|---|
| 1 | 망상균열 | | 2.0 | 1.0 | 2.00 | m <sup>2</sup> | 1 | |
| 2 | 무수축물탈균열 | 0.1 | 0.2 | | 0.20 | m | 1 | |
| 3 | 망상균열 | | 10.0 | 1.0 | 10.00 | m <sup>2</sup> | 1 | |
| 4 | 망상균열 | | 1.0 | 1.0 | 1.00 | m <sup>2</sup> | 1 | 신규 |
| 5 | 무수축물탈균열 | 0.1 | 0.2 | | 0.20 | m | 1 | 신규 |
| 6 | 무수축물탈균열 | 0.1 | 0.2 | | 0.60 | m | 3 | 신규 |
| 7 | 무수축물탈균열 | 0.1 | 0.2 | | 0.40 | m | 2 | 신규 |
