상주영천고속도로 시설물 안전·하자점검 및 성능평가 용역  
(2021년 하반기 정밀안전점검)

# 외 관 조 사 망 도

암기교

2021.12

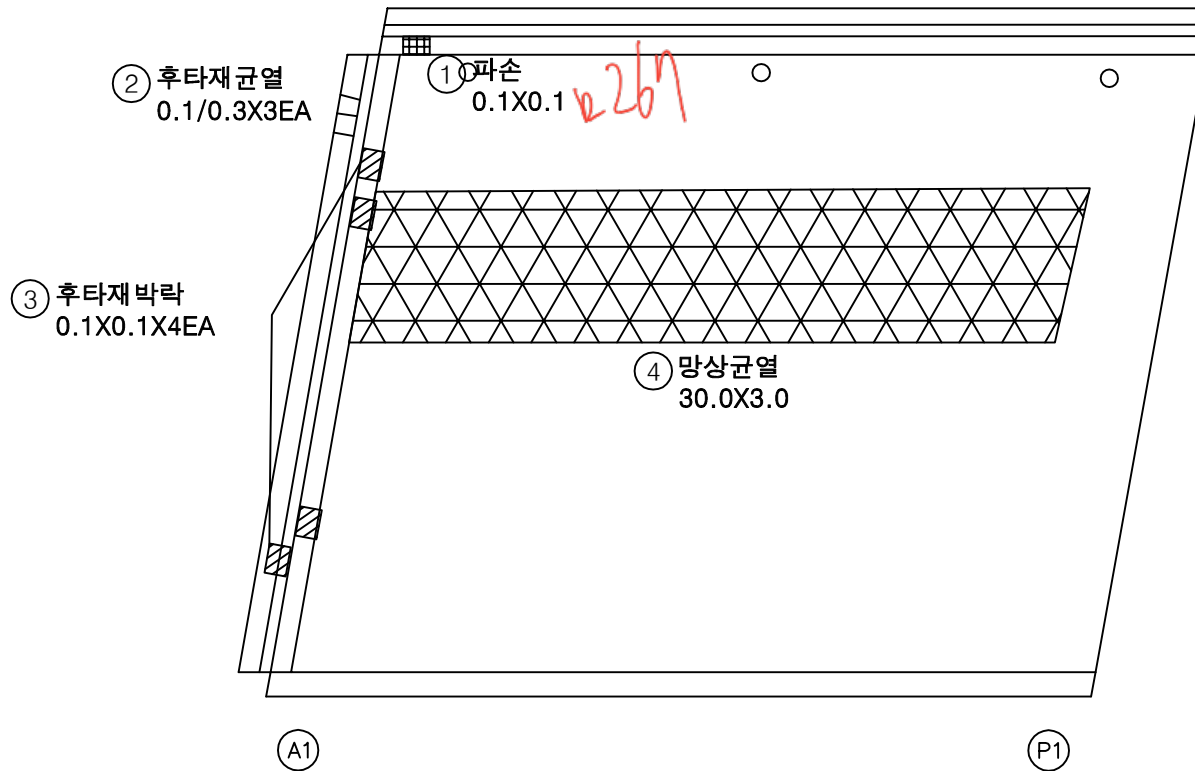
| | | | 01 |

| 번호 | 손상내용 | 손상현황 | | | | | | 비고 |
|---|---|---|---|---|---|---|---|---|
| 1 | 파손 | | 0.1 | 0.1 | 0.01 | m <sup>2</sup> | 1 | |
| 2 | 후타재균열 | 0.1 | 0.3 | | 0.90 | m | 3 | |
| 3 | 후타재박락 | | 0.1 | 0.1 | 0.04 | m <sup>2</sup> | 4 | |
| 4 | 망상균열 | | 30.0 | 3.0 | 90.00 | m <sup>2</sup> | 1 | |

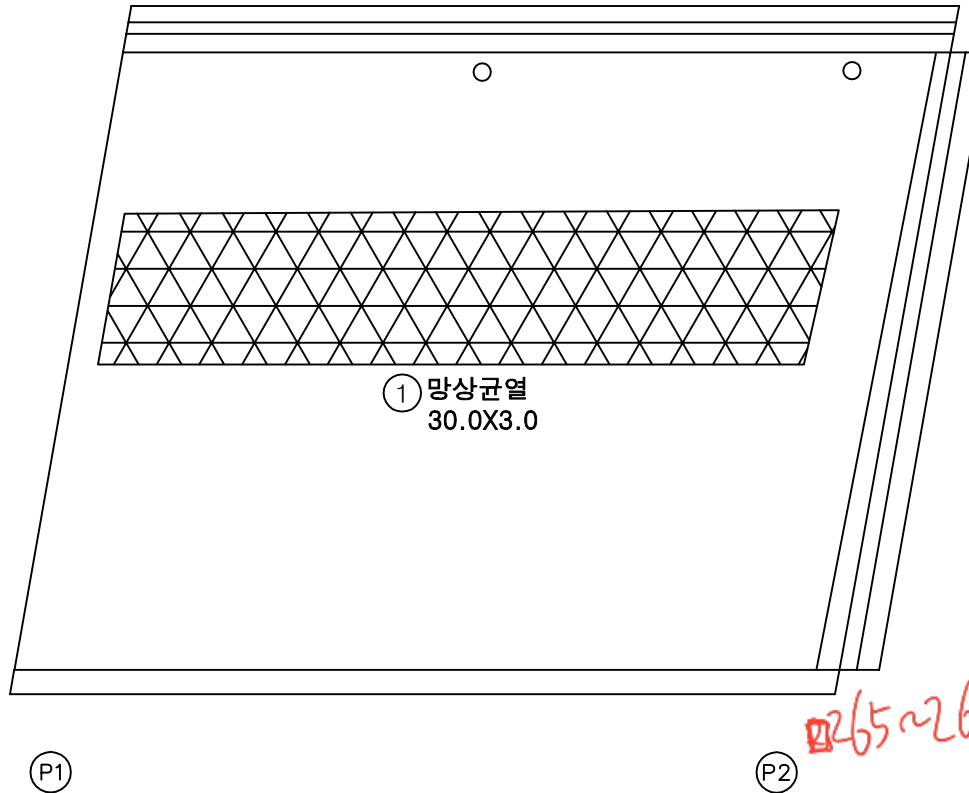
| | | | 02 |

| 번호 | 손상내용 | 손상현황 | | | | | | 비고 |
|---|---|---|---|---|---|---|---|---|
| 1 | 망상균열 | | 30.0 | 3.0 | 90.00 | m <sup>2</sup> | 1 | |

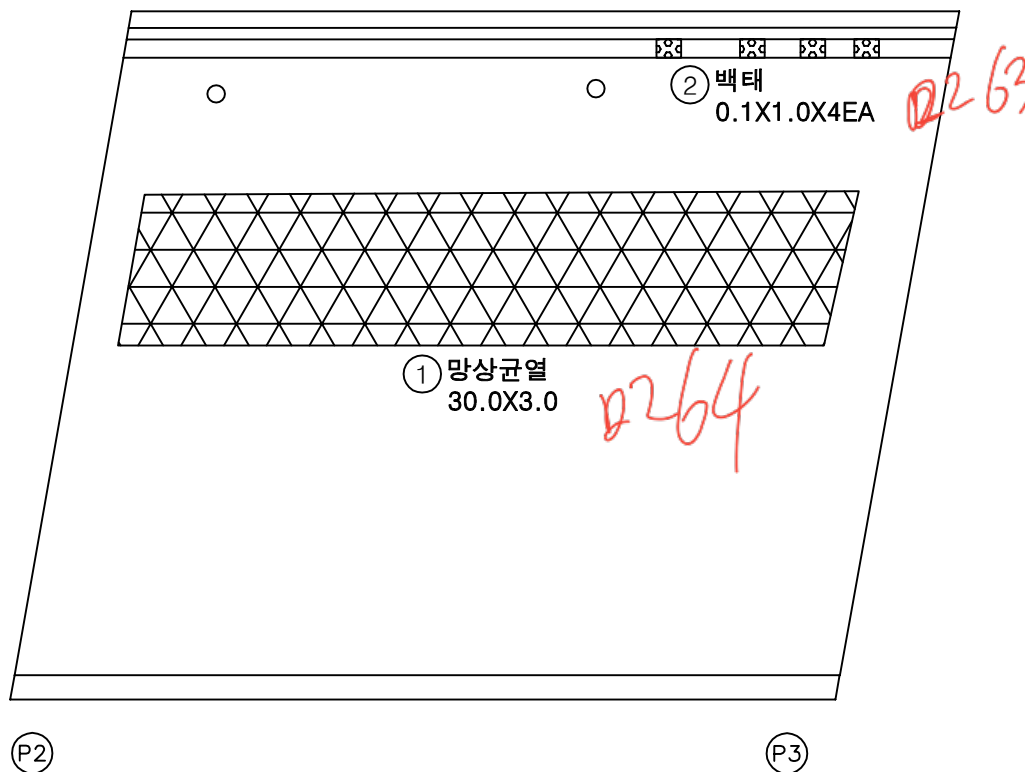
| | | | 03 |

| 번호 | 손상내용 | 손상현황 | | | | | | 비고 |
|---|---|---|---|---|---|---|---|---|
| 1 | 망상균열 | | 30.0 | 3.0 | 90.00 | m <sup>2</sup> | 1 | |
| 2 | 백태 | | 0.1 | 1.0 | 0.40 | m <sup>2</sup> | 4 | |

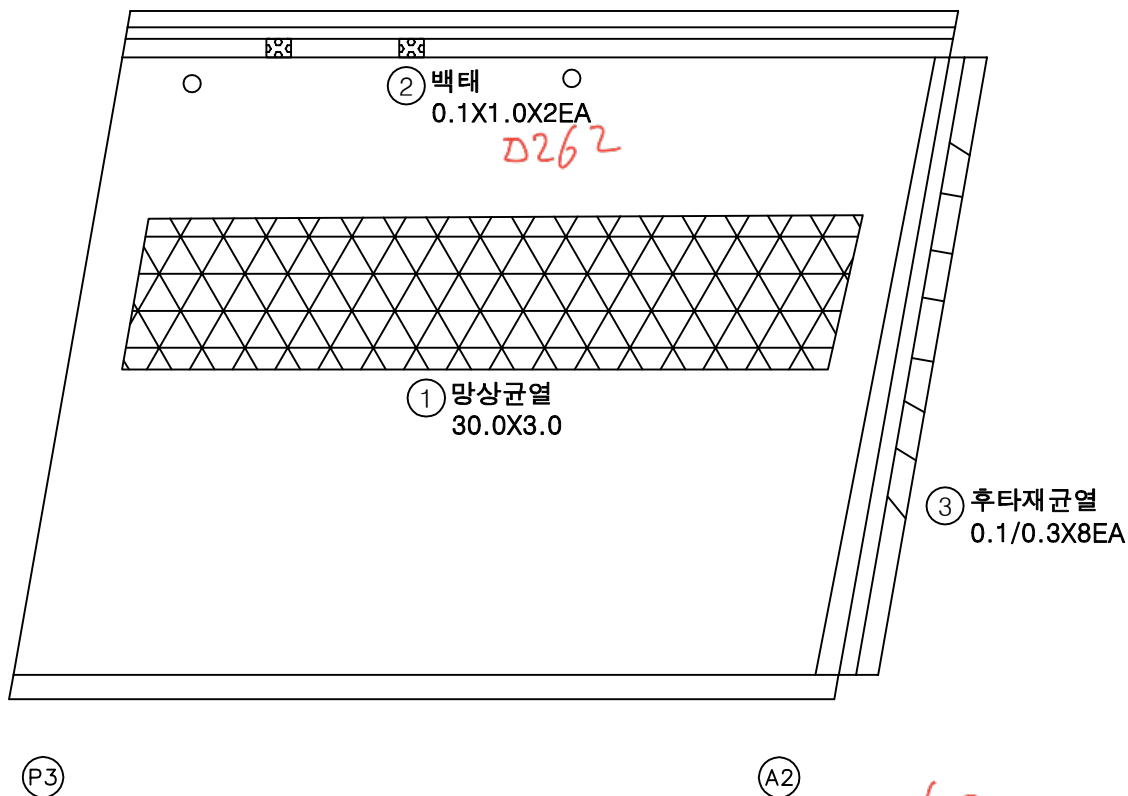
| | | | 04 |

| 번호 | 손상내용 | 손상현황 | | | | | | 비고 |
|---|---|---|---|---|---|---|---|---|
| 1 | 망상균열 | | 30.0 | 3.0 | 90.00 | m' | 1 | |
| 2 | 백태 | | 0.1 | 1.0 | 0.20 | m' | 2 | |
| 3 | 후타재균열 | 0.1 | 0.3 | | 2.40 | m | 8 | |

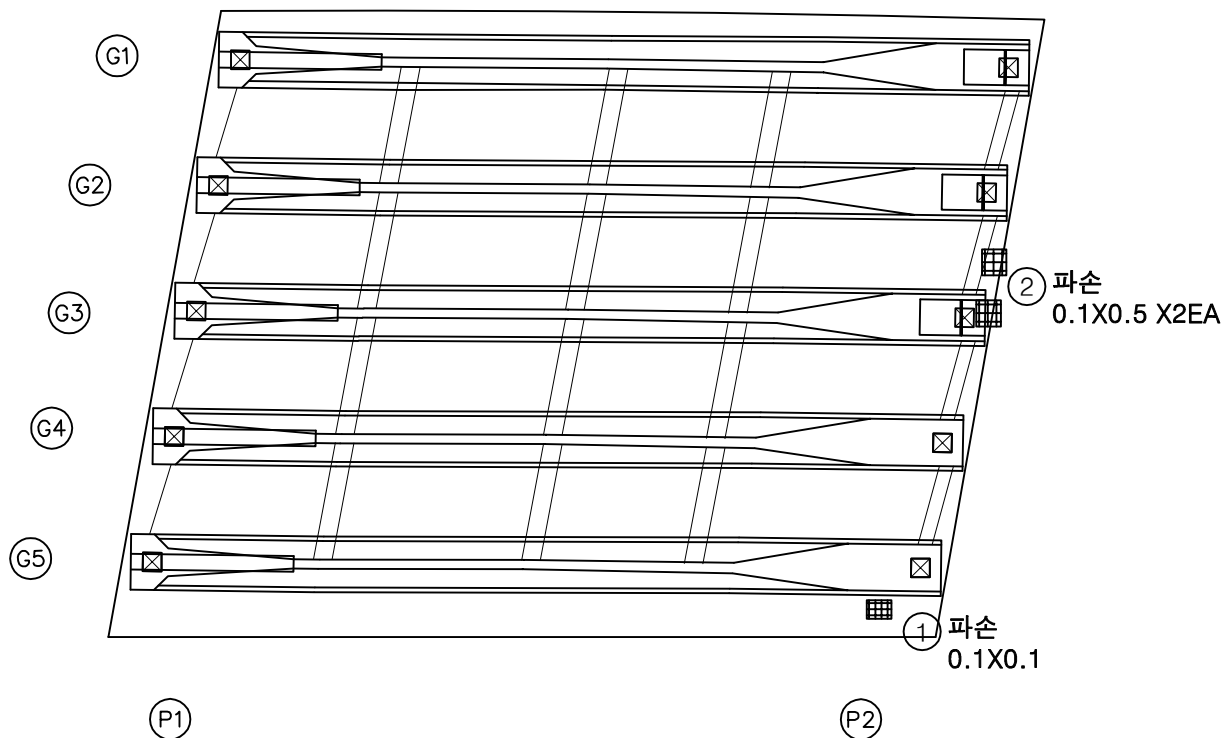
| | | | 06 |

| 번호 | 손상내용 | 손상현황 | | | | | | 비고 |
|---|---|---|---|---|---|---|---|---|
| 1 | 파손 | | 0.1 | 0.1 | 0.01 | m² | 1 | 신규 |
| 2 | 파손 | | 0.1 | 0.5 | 0.10 | m² | 2 | 신규 |

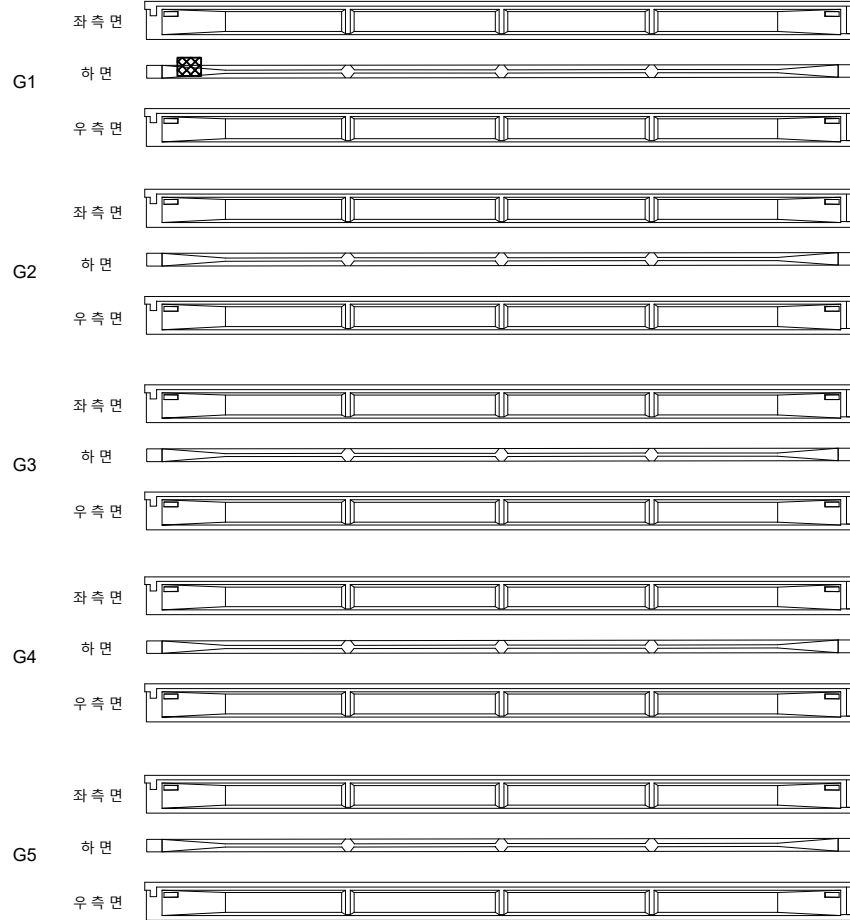
| 도면번호 | 09 |

① 재료분리  
0.3X0.1

| 번호 | 손상내용 | 손상현황 | | | | | | 비고 |
|---|---|---|---|---|---|---|---|---|
| 1 | 재료분리 | | 0.3 | 0.1 | 0.03 | m <sup>2</sup> | 1 | |

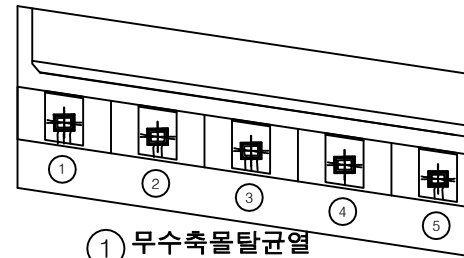
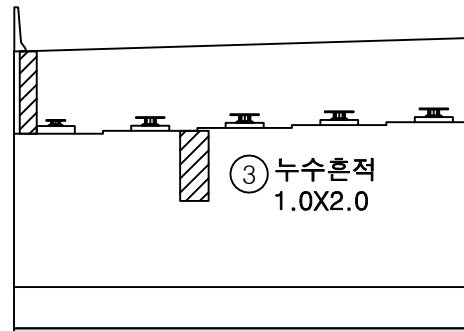
| 번호 | 손상내용 | 손상현황 | | | | | | 비고 |
|---|---|---|---|---|---|---|---|---|
| 1 | 무수축물탈균열 | 0.1 | 0.2 | | 2.20 | m | 11 | |
| 2 | 누수흔적 | | 0.5 | 2.0 | 1.00 | m <sup>2</sup> | 1 | |
| 3 | 누수흔적 | | 1.0 | 2.0 | 2.00 | m <sup>2</sup> | 1 | |

① 무수축물탈균열  
0.1/0.2X11EA

② 누수흔적  
0.5X2.0

③ 누수흔적  
1.0X2.0

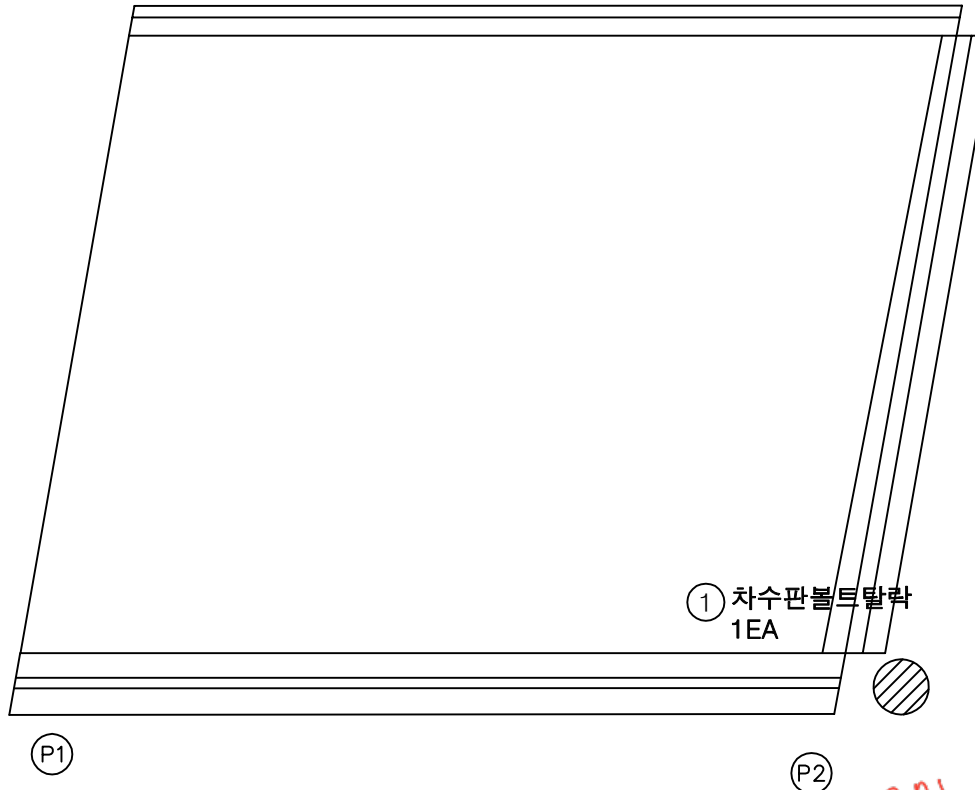
① 차수판볼트탈락  
1EA

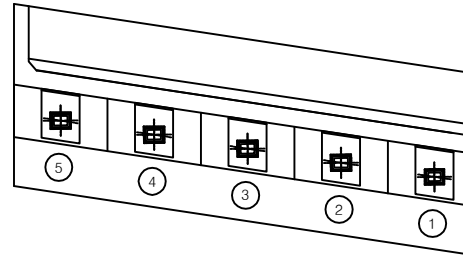
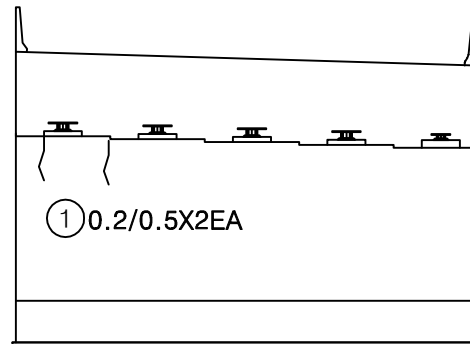
| 번호 | 손상내용 | 손상현황 | | | | | | 비고 |
|---|---|---|---|---|---|---|---|---|
| 1 | 균열 | 0.2 | 0.5 | | 1.00 | m | 2 | |

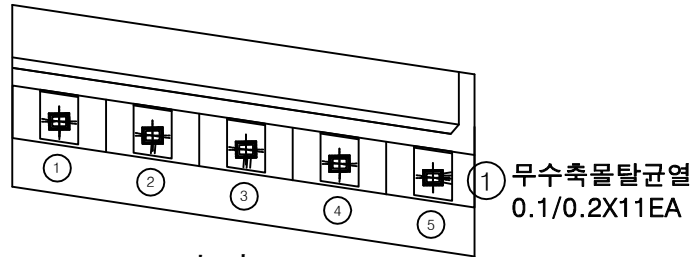
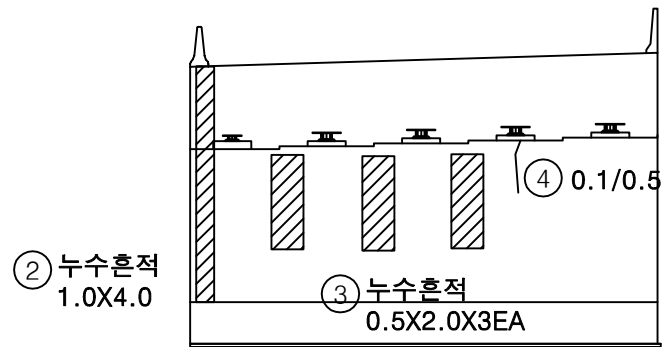
| 번호 | 손상내용 | 손상현황 | | | | | | 비 고 |
|---|---|---|---|---|---|---|---|---|
| 1 | 무수축물탈균열 | 0.1 | 0.2 | | 2.20 | m | 11 | |
| 2 | 누수흔적 | | 1.0 | 4.0 | 4.00 | m <sup>2</sup> | 1 | |
| 3 | 누수흔적 | | 0.5 | 2.0 | 3.00 | m <sup>2</sup> | 3 | |
| 4 | 균열 | 0.1 | 0.5 | | 0.50 | m | 1 | |

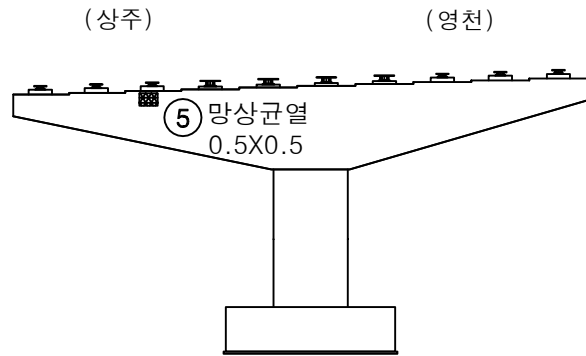
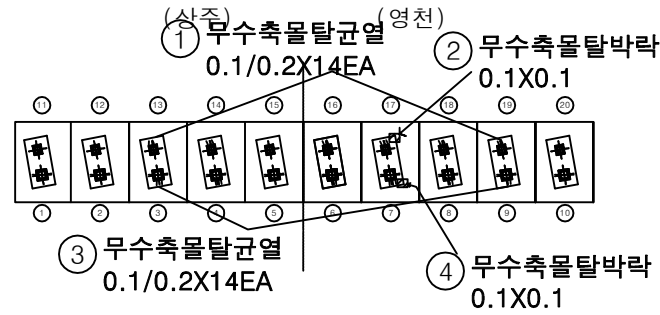
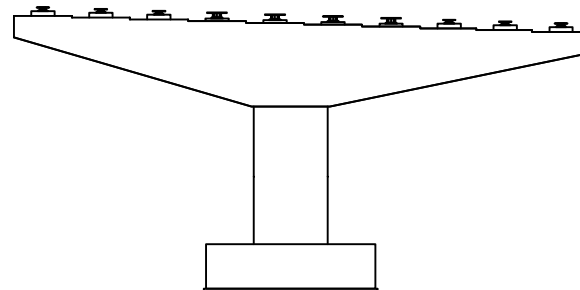
| 번호 | 손상내용 | 손상현황 | | | | | | 비고 |
|---|---|---|---|---|---|---|---|---|
| 1 | 무수축물탈균열 | 0.1 | 0.2 | | 2.80 | m | 14 | |
| 3 | 무수축물탈균열 | 0.1 | 0.2 | | 2.80 | m | 14 | |
| 5 | 망상균열 | | 0.5 | 0.5 | 0.25 | m <sup>2</sup> | 1 | 신규 |
