상주영천고속도로 시설물 안전·하자점검 및 성능평가 용역  
(2021년 하반기 정밀안전점검)

# 외 관 조 사 망 도

고현천교

2021.12

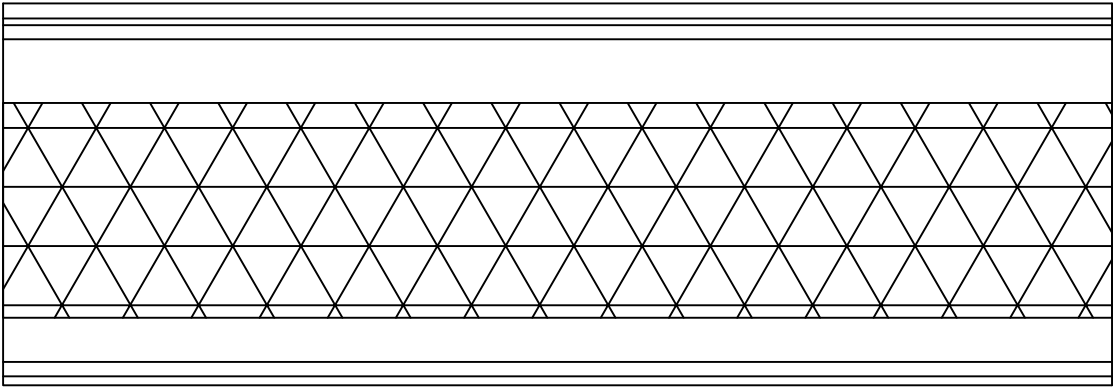
P1

① 망상균열  
40.0X6.0

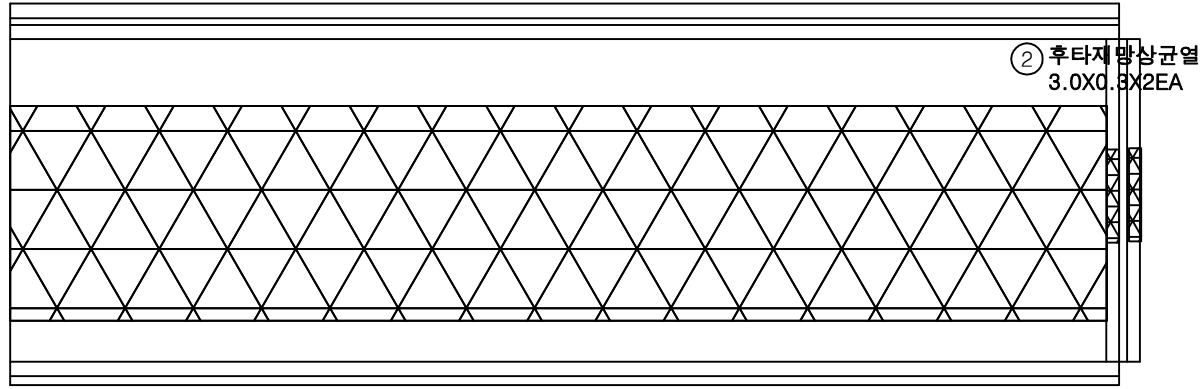
① 망상균열  
40.0X6.0

② 후타재 망상균열  
3.0X0.3X2EA

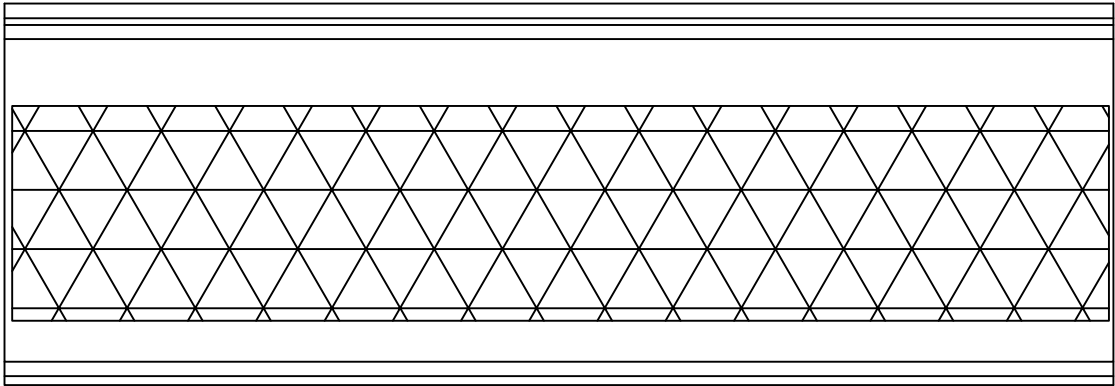
P3

① 망상균열  
40.0X6.0

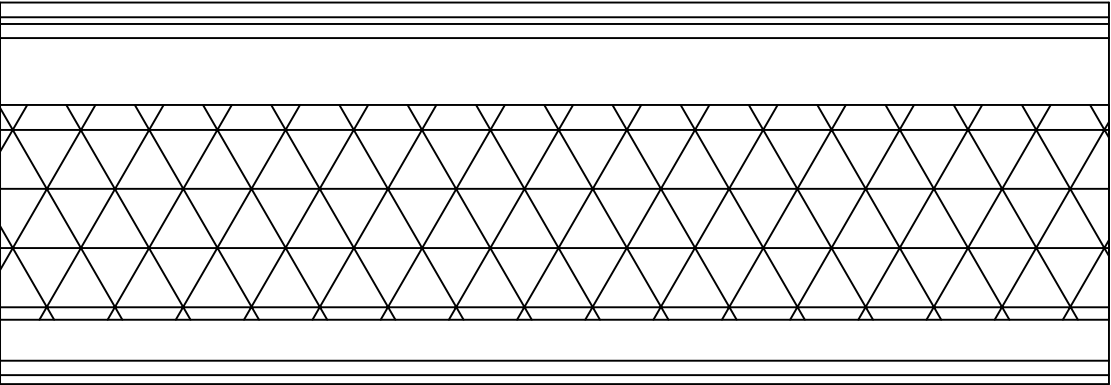
P4

① 망상균열  
40.0X6.0

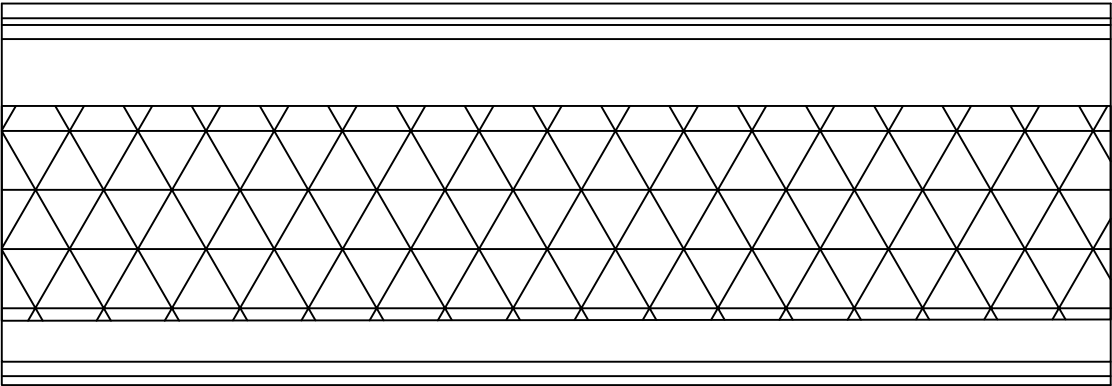
P6

① 망상균열  
40.0X8.0

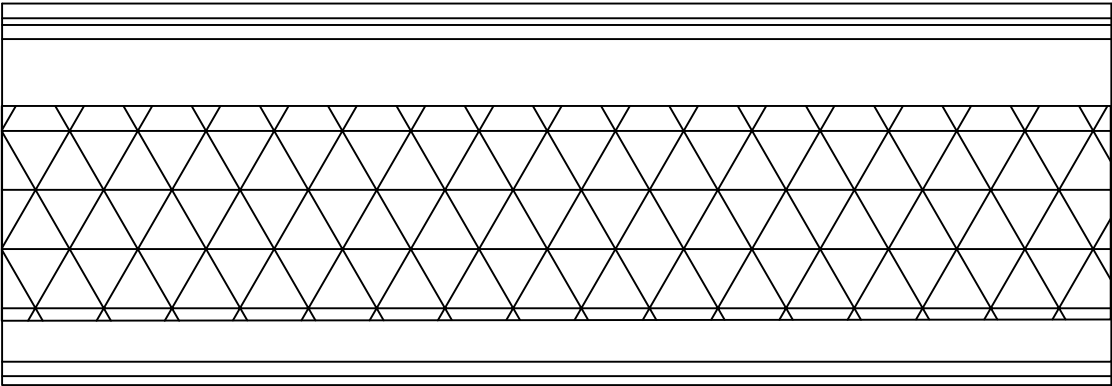
P7

① 망상균열  
40.0X8.0

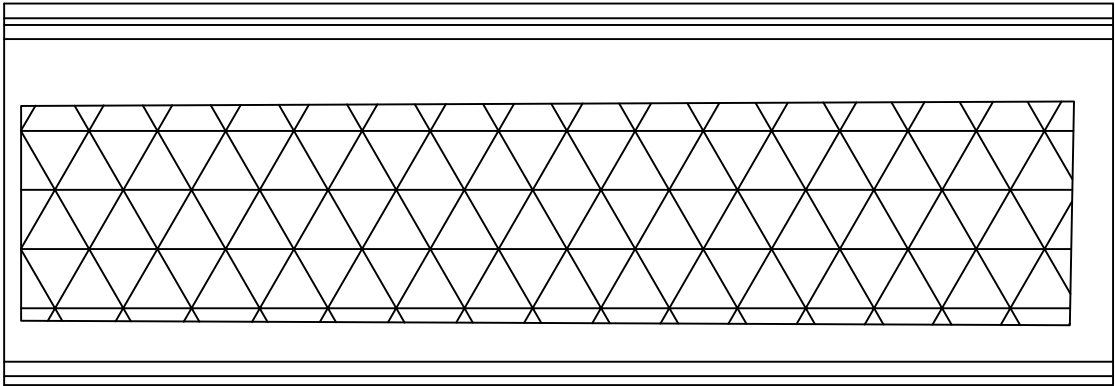
P9

① 망상균열  
40.0X6.0

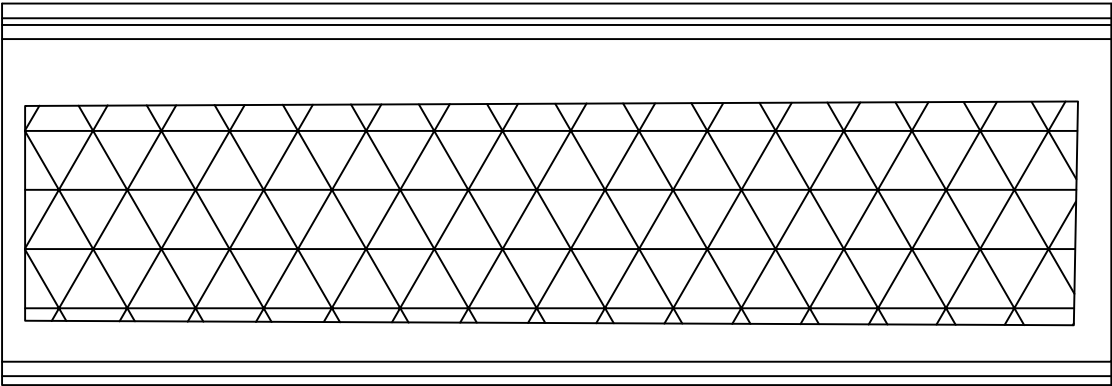
P10

① 망상균열  
40.0X6.0

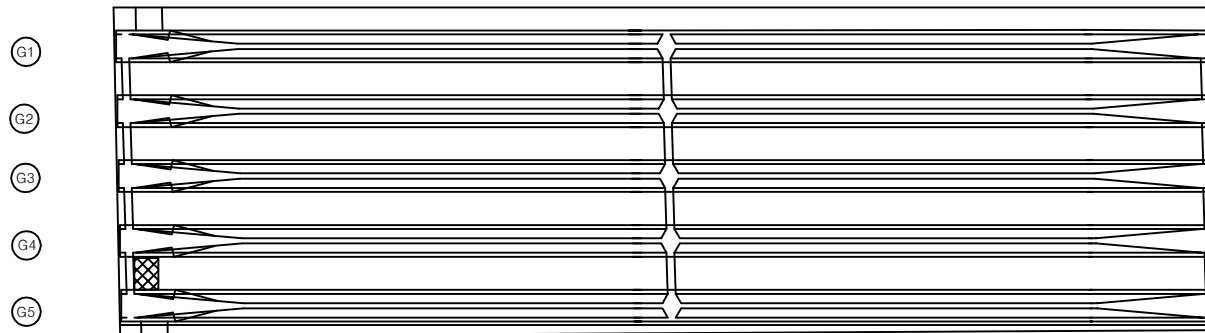
P3

① 재료분리  
0.5X0.5

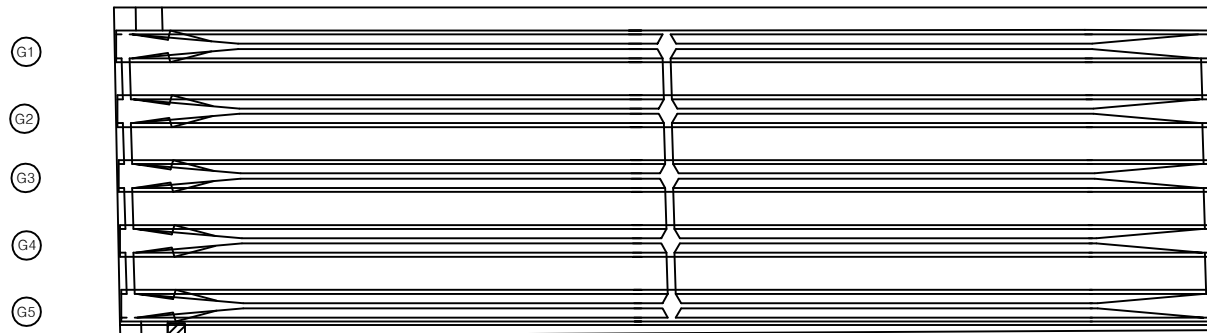
P9

① 배수관연결부탈락  
1EA

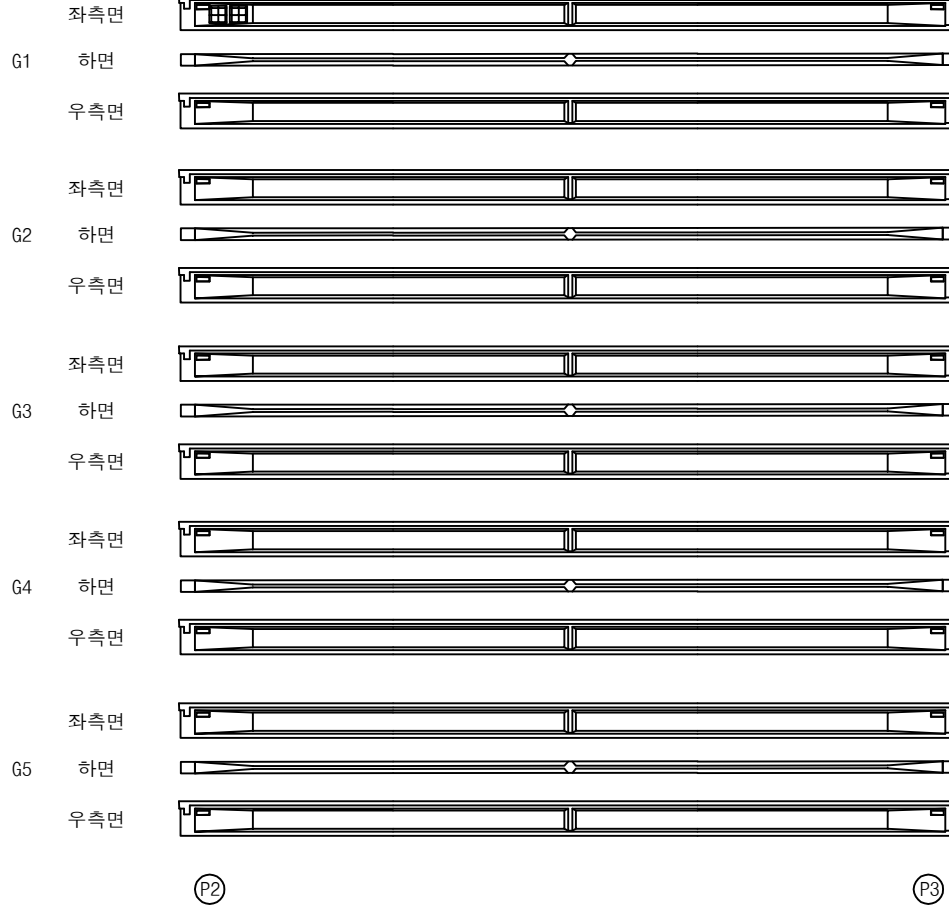
① 박리 0.1X0.1    ② 박리 0.1X0.1

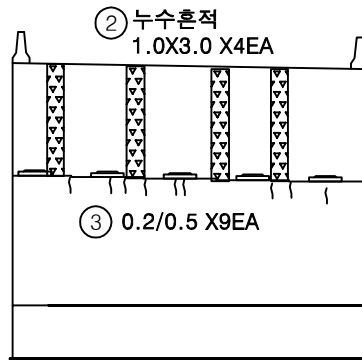
① 스토퍼간섭  
1EA 평면도

② 누수흔적  
1.0X3.0 X4EA  
③ 0.2/0.5 X9EA

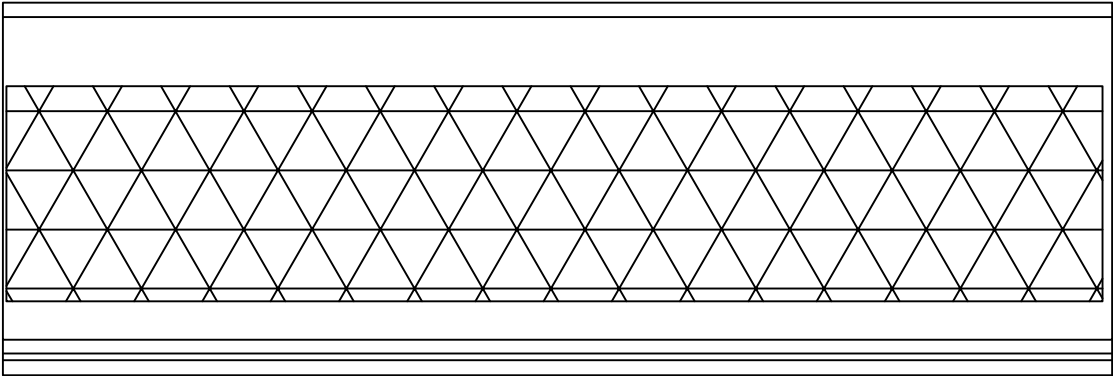
P1

① 망상균열  
40.0X5.0

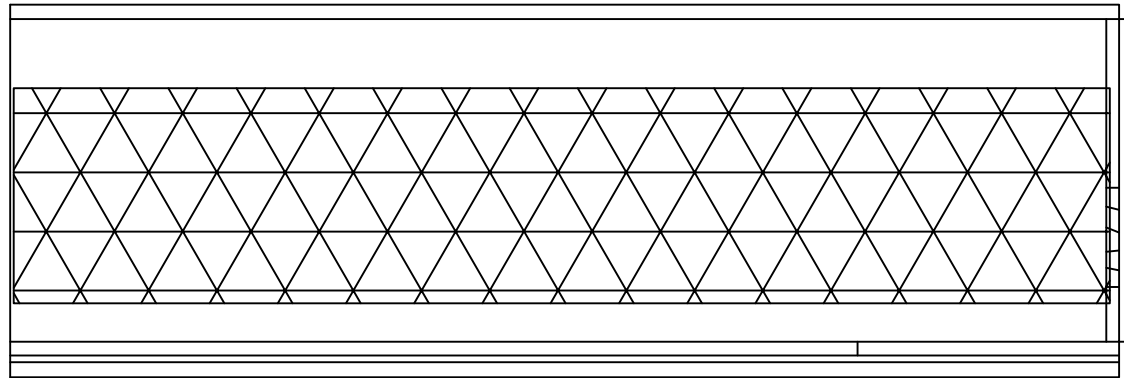
③ 망상균열  
40.0X5.0

① 방호벽균열  
0.2/1.0

② 후타재균열  
0.2/0.3X6EA

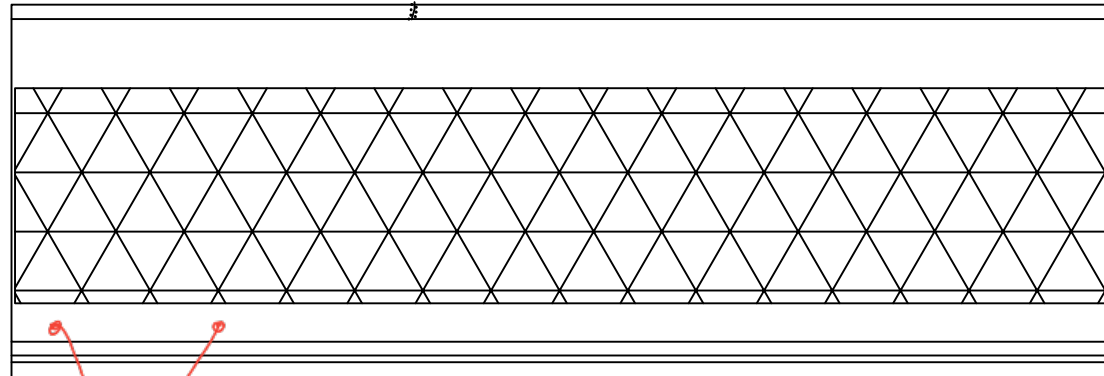
P3

① 균열부백태  
0.1X1.0

② 망상균열  
40.0X5.0

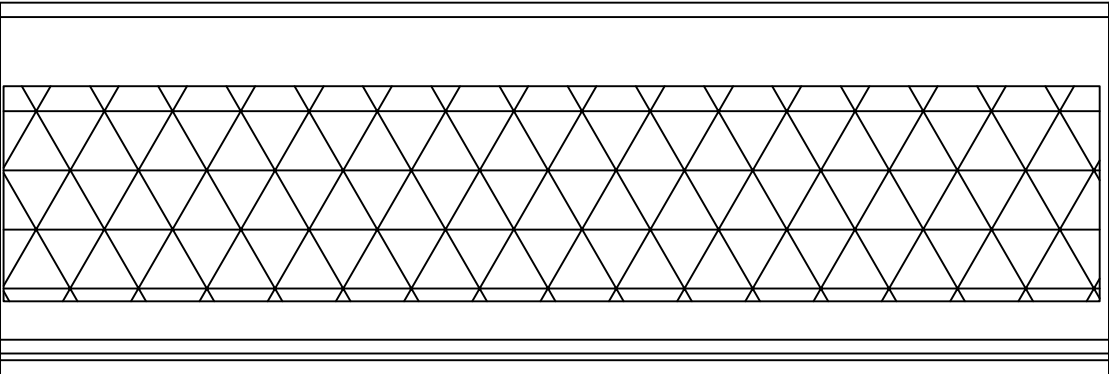
P4

① 망상균열  
40.0X5.0

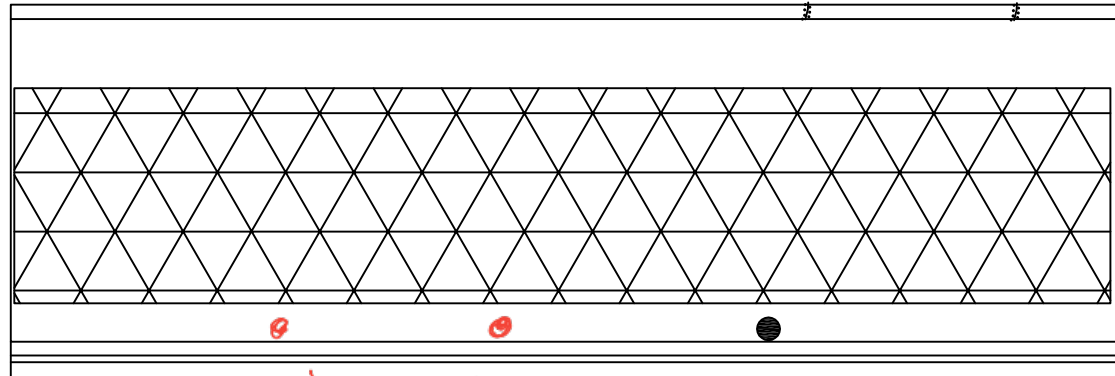
① 균열부백태  
0.1X1.0X2EA

② 망상균열  
40.0X5.0

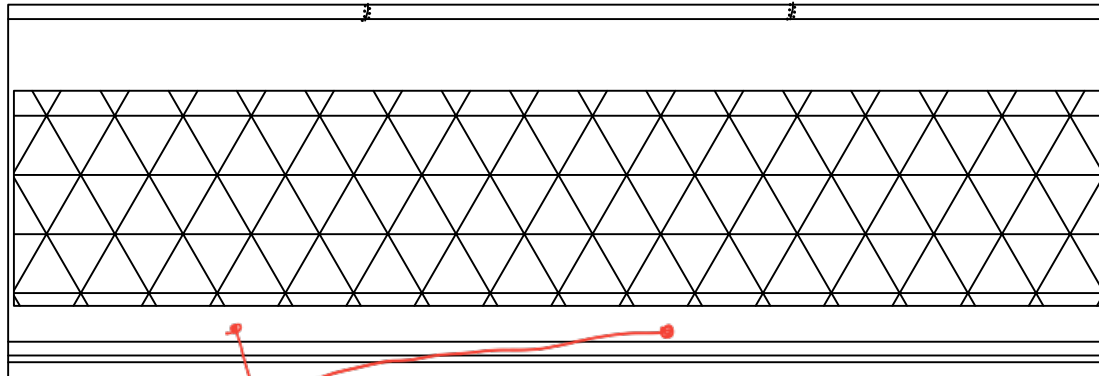
P9

① 균열부백태  
0.1X1.0X2EA

② 망상균열  
40.0X5.0

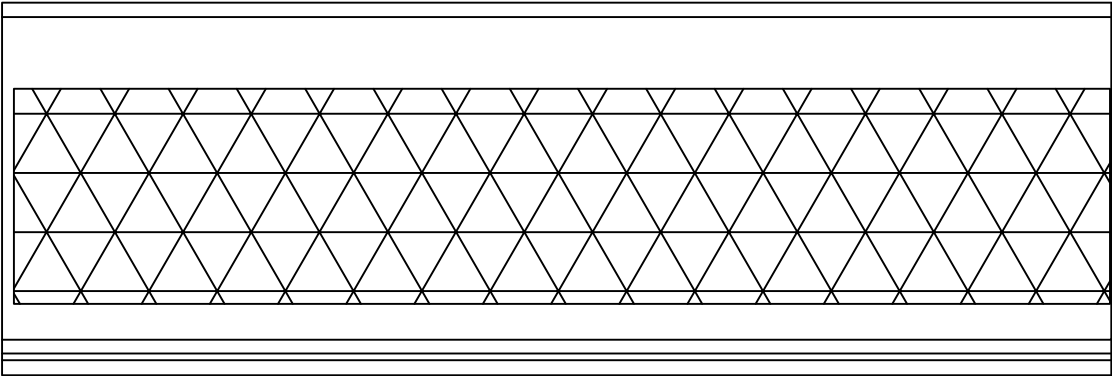
P10

① 망상균열  
40.0X5.0

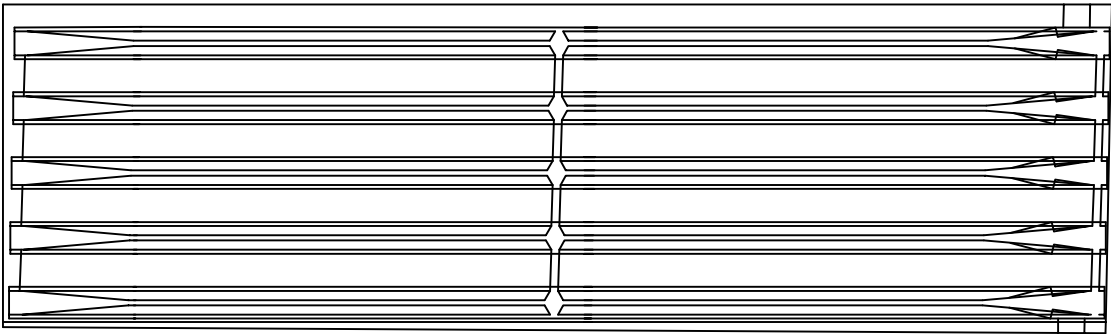
① 신축하부누수  
L=1.5m

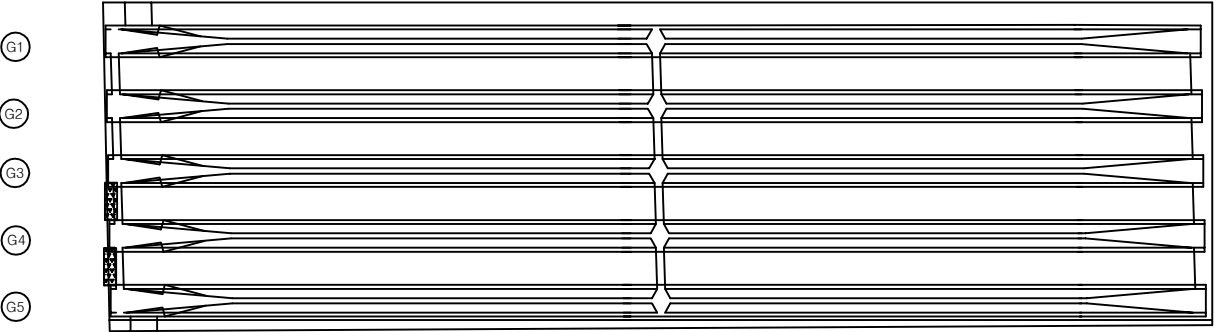
P6

① 신축하부누수  
L=0.5m X2EA

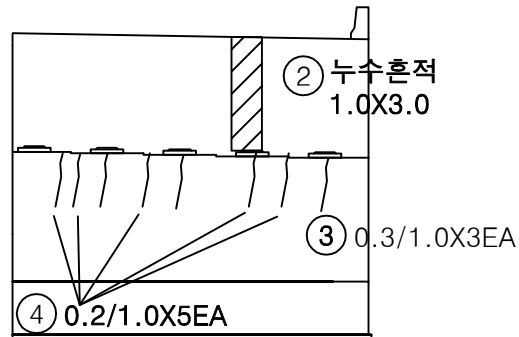
① 받침콘크리트균열  
0.1/0.3  
평면도

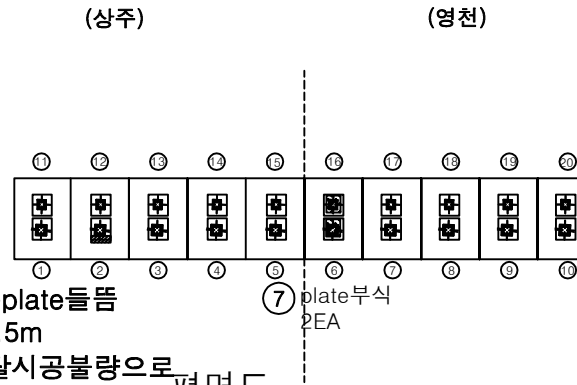
하부plate들뜸  
L=0.5m  
④ (물탈시공불량으로  
인한공동 10mm) 평면도

③ 0.3/1.5X2EA
