상주영천고속도로 시설물 안전·하자점검 및 성능평가 용역  
(2021년 하반기 정밀안전점검)

# 외 관 조 사 망 도

도림천교

2021.12

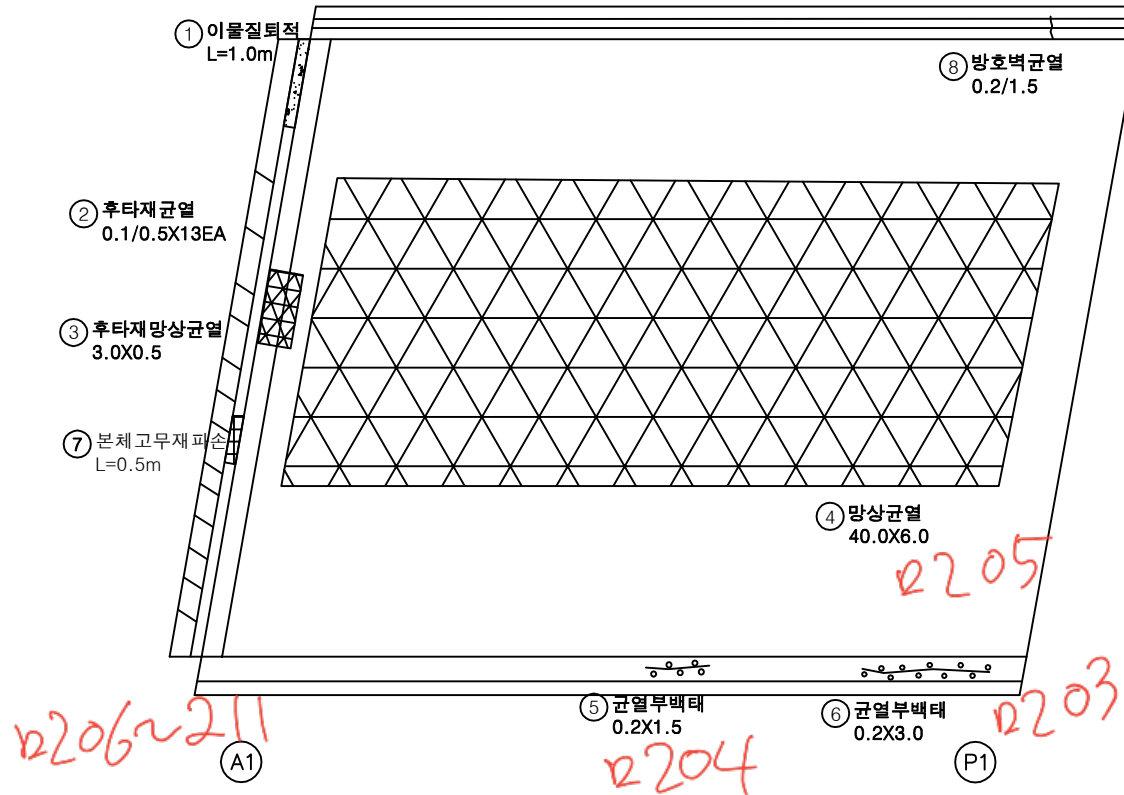
| 도면번호 | 01 |

| 번호 | 손상내용 | 손상현황 | | | | | | 비고 |
|---|---|---|---|---|---|---|---|---|
| 1 | 이물질퇴적 | | 1.0 | | 1.00 | m | 1 | |
| 2 | 후타재균열 | 0.1 | 0.5 | | 6.50 | m | 13 | |
| 3 | 후타재망상균열 | | 3.0 | 0.5 | 1.50 | m | 1 | |
| 4 | 망상균열 | 40.0 | 6.0 | | 240.00 | m | 1 | |
| 5 | 균열부백태 | | 0.2 | 1.5 | 0.30 | m | 1 | |
| 6 | 균열부백태 | | 0.2 | 3.0 | 0.60 | m | 1 | |
| 7 | 고무재파손 | | 0.5 | | 0.50 | m | 1 | 신규 |
| 8 | 방호벽균열 | 0.2 | 1.5 | | 1.50 | m | 1 | 신규 |

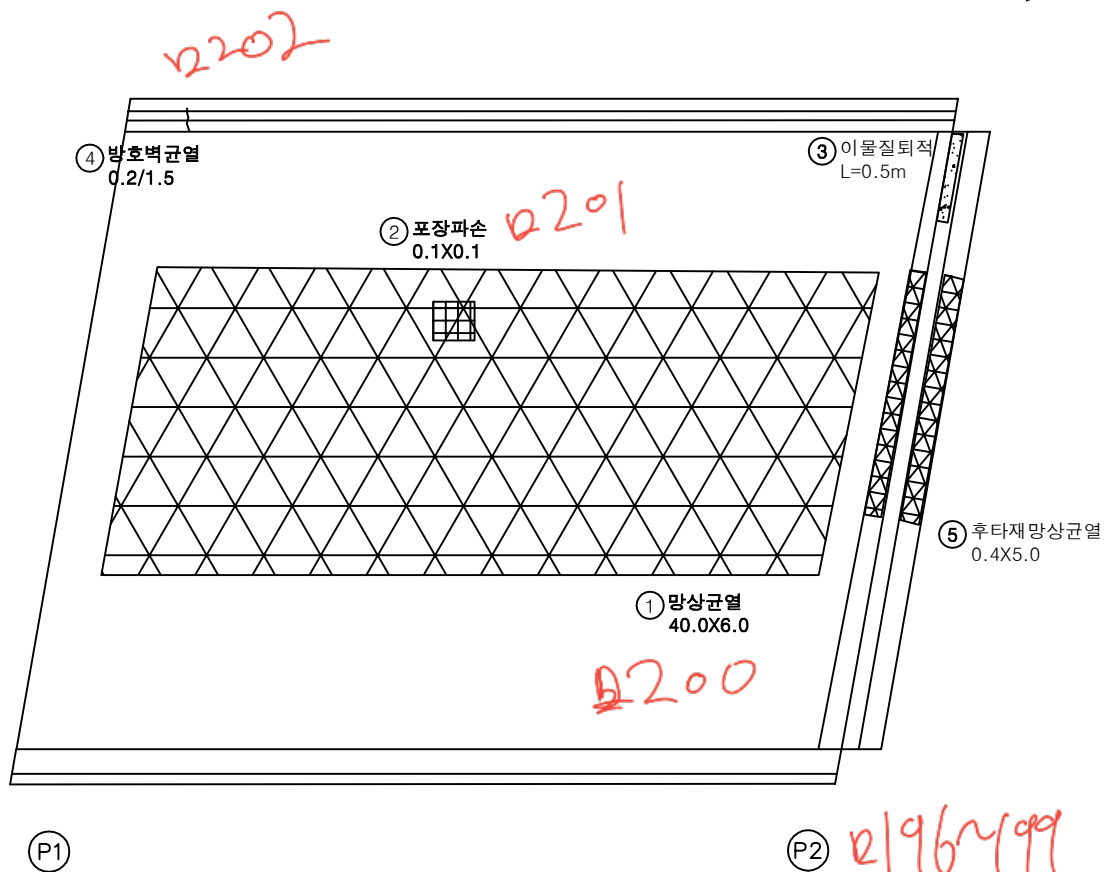
| | | | 02 |

| 번호 | 손상내용 | 손상현황 | | | | | | 비고 |
|---|---|---|---|---|---|---|---|---|
| 1 | 망상균열 | | 40.0 | 6.0 | 240.00 | m <sup>2</sup> | 1 | |
| 2 | 포장파손 | | 0.1 | 0.1 | 0.01 | m <sup>2</sup> | 1 | |
| 3 | 이물질퇴적 | | 0.5 | | 0.50 | m | 1 | |
| 4 | 방호벽균열 | 0.2 | 1.5 | | 1.50 | m | 1 | 신규 |
| 5 | 후타재망상균열 | | 0.4 | 5.0 | 2.00 | m <sup>2</sup> | 1 | 신규 |

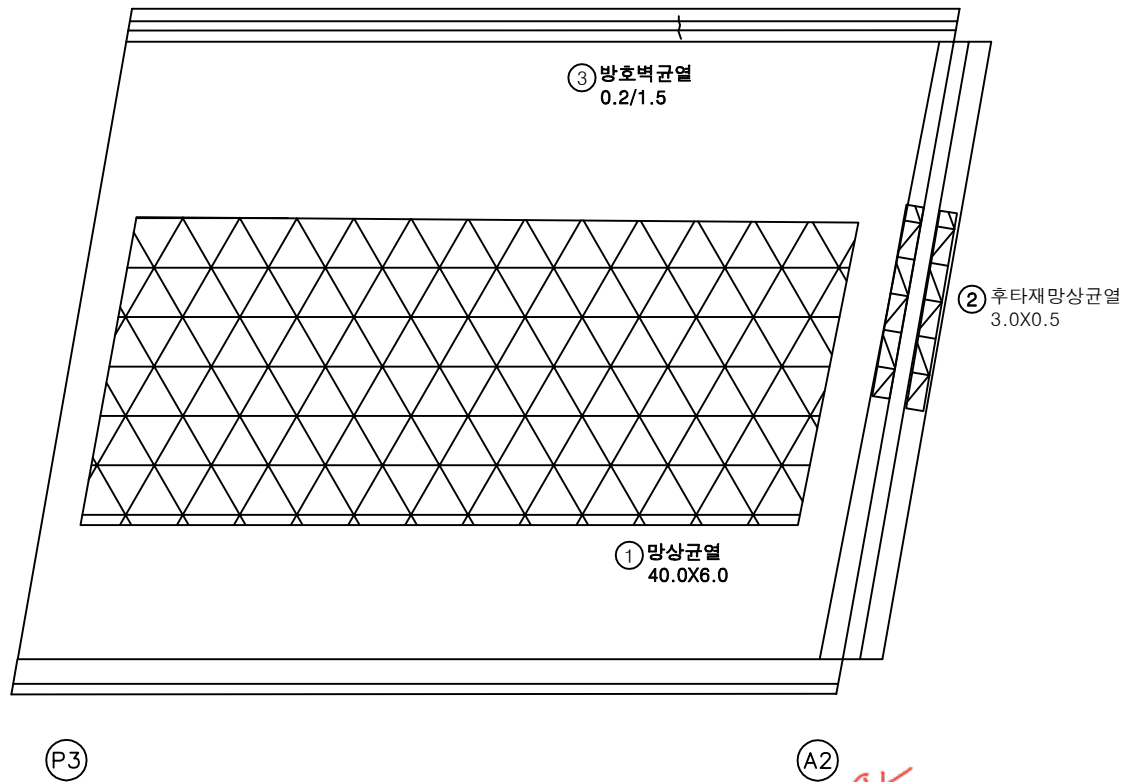
| | | | 04 |

| 번호 | 손상내용 | 손상현황 | | | | | | 비고 |
|---|---|---|---|---|---|---|---|---|
| 1 | 망상균열 | | 40.0 | 6.0 | 240.00 | m <sup>2</sup> | 1 | |
| 2 | 후타재망상균열 | | 3.0 | 0.5 | 1.50 | m <sup>2</sup> | 1 | |
| 3 | 방호벽균열 | 0.2 | 1.5 | | 1.50 | m | 1 | 신규 |

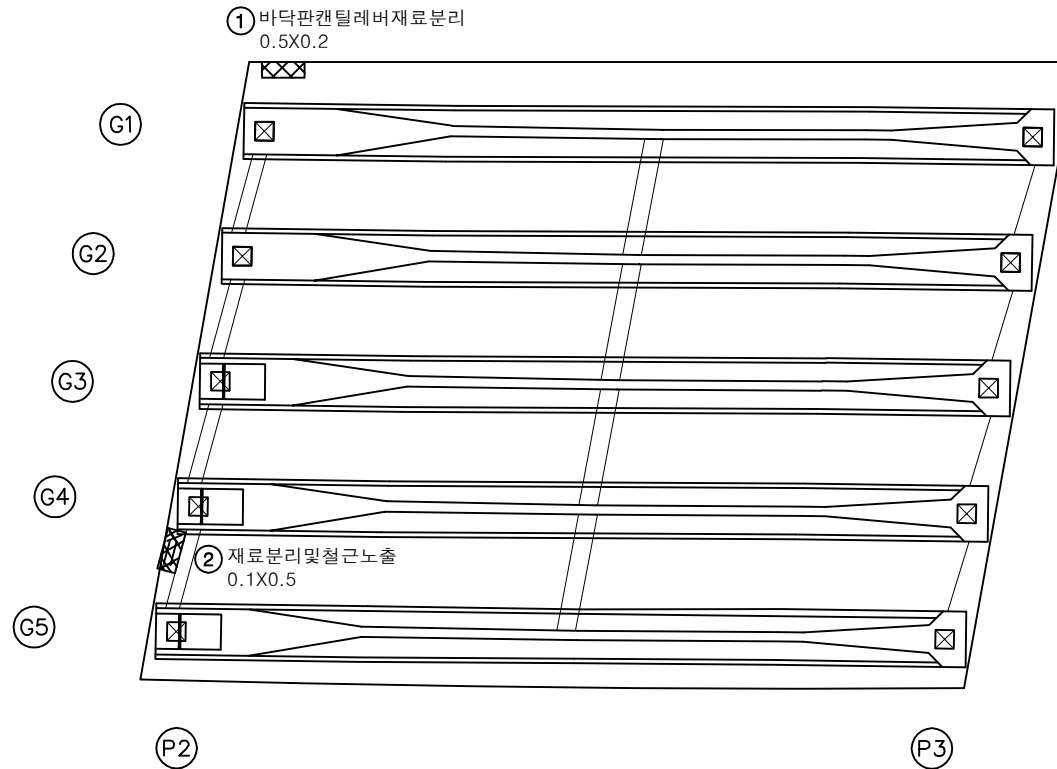
| | | | 07 |

| 번호 | 손상내용 | 손상현황 | | | | | | 비고 |
|---|---|---|---|---|---|---|---|---|
| 1 | 바닥판 캔틸레버 재료분리 | | 0.5 | 0.2 | 0.10 | m <sup>2</sup> | 1 | 신규 |
| 2 | 재료분리 및 철근노출 | | 0.1 | 0.5 | 0.05 | m <sup>2</sup> | 1 | 신규 |

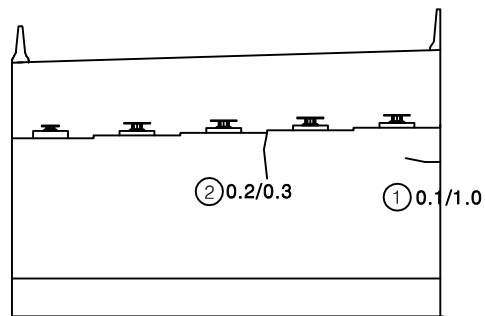
| 번호 | 손상내용 | 손상현황 | | | | | | 비고 |
|---|---|---|---|---|---|---|---|---|
| 1 | 균열 | 0.1 | 1.0 | | 1.00 | m | 1 | |
| 2 | 균열 | 0.2 | 0.3 | | 0.30 | m | 1 | 신규 |

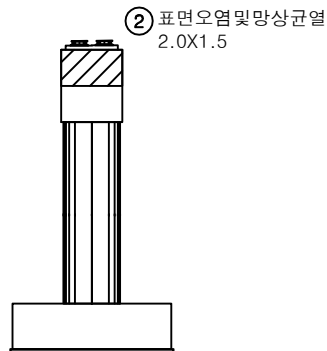
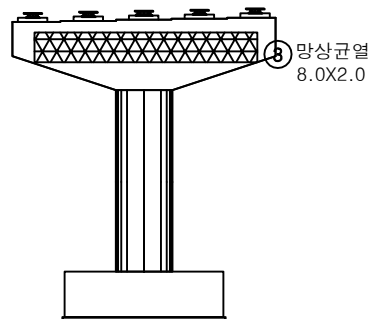
| 번호 | 손상내용 | 손상현황 | | | | | | 비 고 |
|---|---|---|---|---|---|---|---|---|
| 1 | 무수축물탈균열 | 0.2 | 0.2 | | 0.20 | m | 1 | 신규 |
| 2 | 표면오염및망상균열 | | 2.0 | 1.5 | 3.00 | m <sup>2</sup> | 1 | 신규 |
| 3 | 망상균열 | | 8.0 | 2.0 | 16.00 | m <sup>2</sup> | 1 | 신규 |

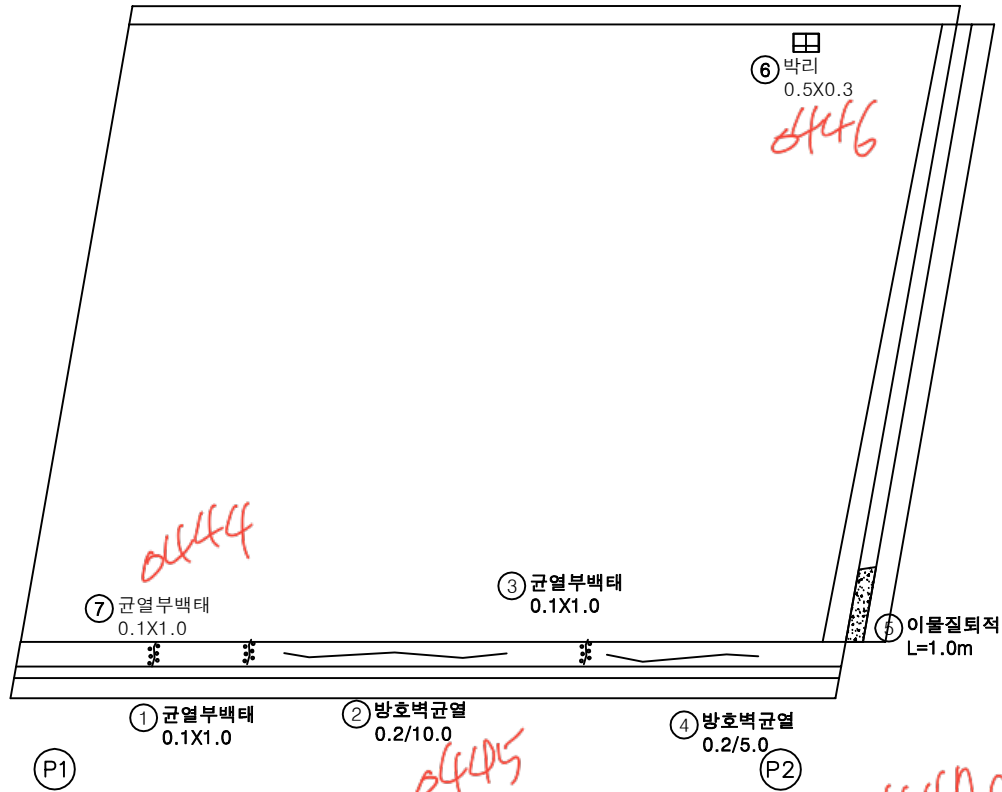
| 번호 | 손상내용 | 손상현황 | | | | | | 비고 |
|---|---|---|---|---|---|---|---|---|
| 1 | 균열부백태 | | 0.1 | 1.0 | 0.10 | m <sup>2</sup> | 1 | 21'하 보수 |
| 2 | 방호벽균열 | 0.2 | 10.0 | | 10.00 | m | 1 | |
| 3 | 균열부백태 | | 0.1 | 1.0 | 0.10 | m <sup>2</sup> | 1 | 21'하 보수 |
| 4 | 방호벽균열 | 0.2 | 5.0 | | 5.00 | m | 1 | |
| 7 | 균열부백태 | | 0.1 | 1.0 | 0.10 | m <sup>2</sup> | 1 | 신규 |

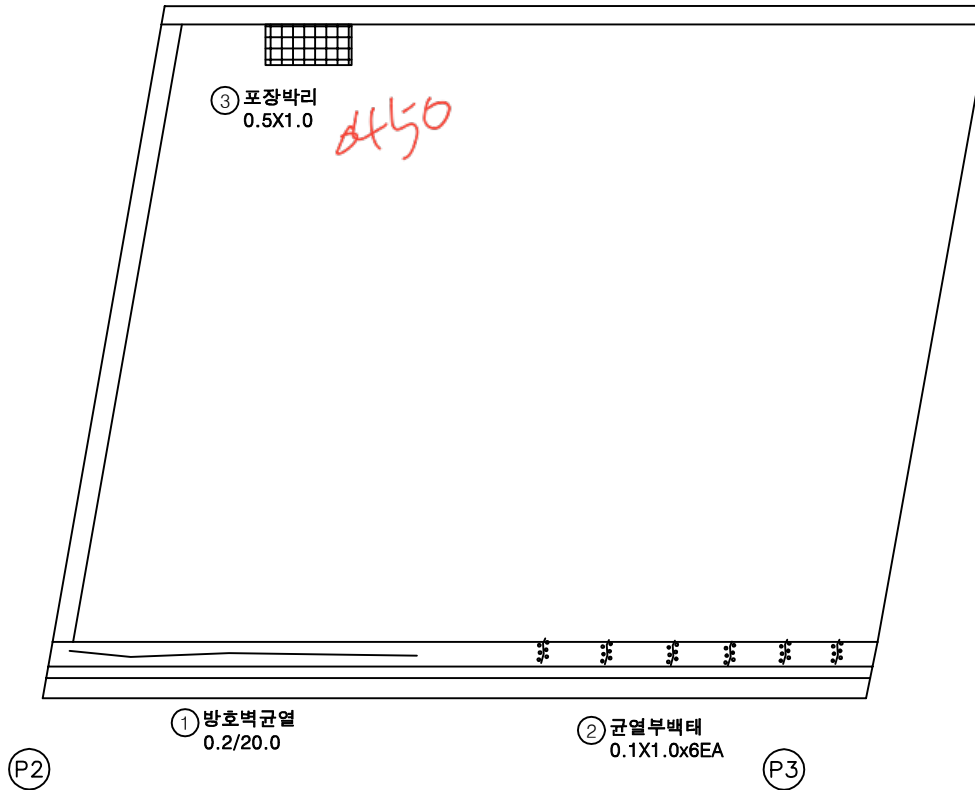
| 번호 | 손상내용 | 손상현황 | | | | | | 비고 |
|---|---|---|---|---|---|---|---|---|
| 1 | 방호벽균열 | 0.2 | 20.0 | | 20.00 | m | 1 | |
| 2 | 균열부백태 | | 0.1 | 1.0 | 0.60 | m² | 6 | |

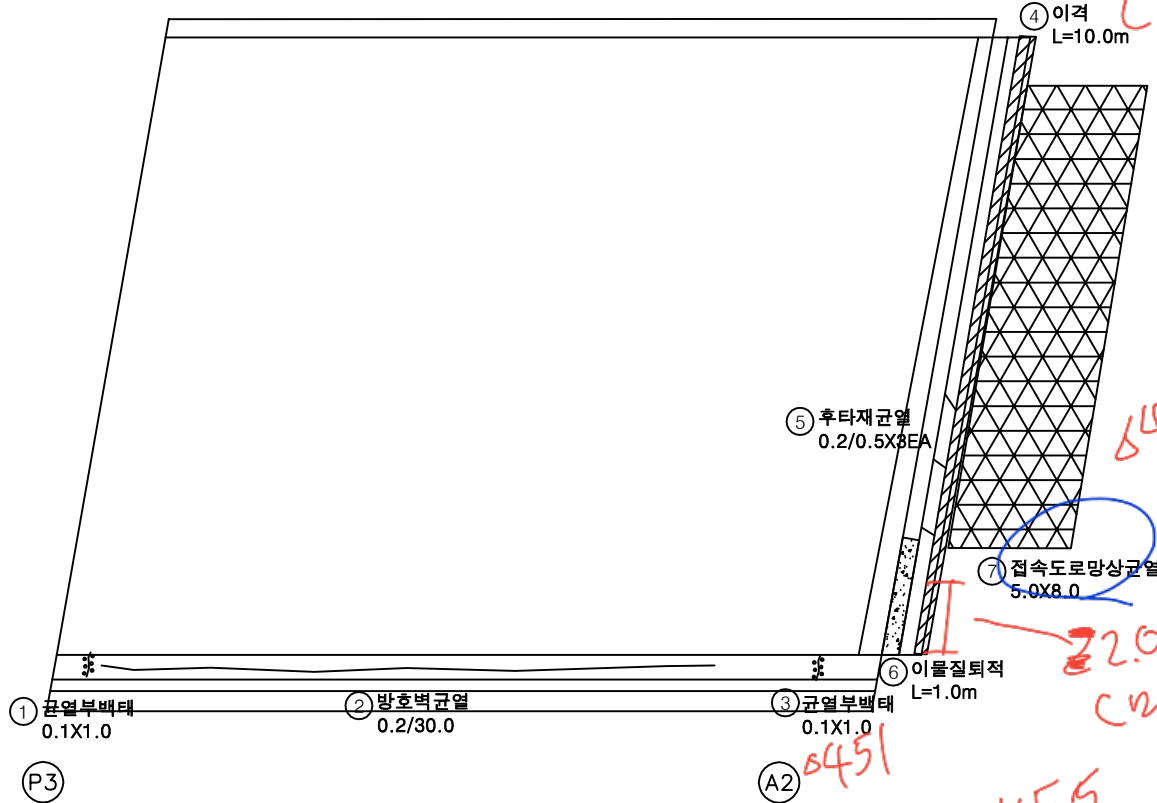
| 번호 | 손상내용 | 손상현황 | | | | | 비고 |
|---|---|---|---|---|---|---|---|
| 1 | 균열부백태 | 0.1 | 1.0 | 0.10 | m | 1 | 21'하 보수 |
| 2 | 방호벽균열 | 0.2 | 30.0 | | m | 1 | |
| 3 | 균열부백태 | 0.1 | 1.0 | 0.10 | m | 1 | 21'하 보수 |
| 5 | 후타재균열 | 0.2 | 0.5 | | m | 3 | |
| 7 | 접속도로망상균열 | 5.0 | 8.0 | 40.00 | m | 1 | 신규 |

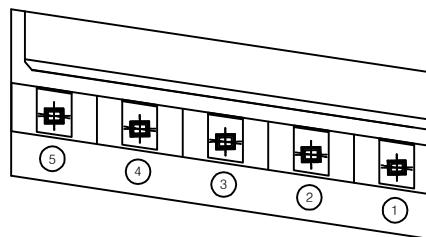
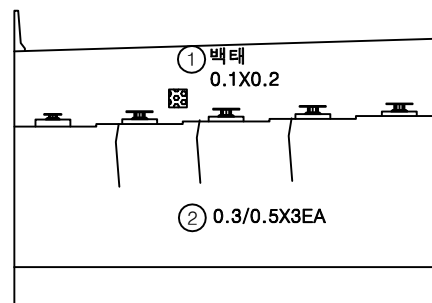
| | 부식 | | 파괴, 변형 | | 기타 | 도면번호<br>15 |

| 번호 | 손상내용 | 손상현황 | | | | | | 비 고 |
|---|---|---|---|---|---|---|---|---|
| 2 | 균열 | 0.3 | 0.5 | | 1.50 | m | 3 | |

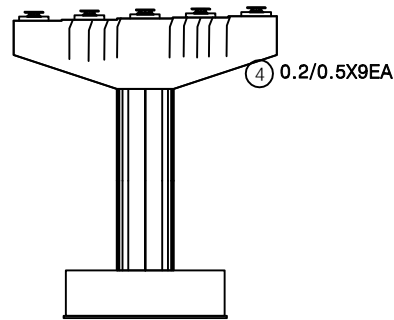
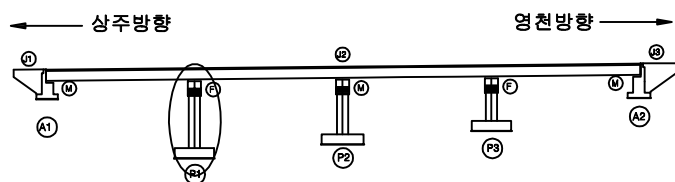
| 번호 | 손상내용 | 손상현황 | | | | | | 비고 |
|---|---|---|---|---|---|---|---|---|
| 1 | 발침콘크리트균열 | 0.1 | 0.2 | | 0.20 | m | 1 | |
| 2 | 무수축물탈균열 | 0.1 | 0.2 | | 0.20 | m | 1 | |
| 3 | 균열 | 0.1 | 1.5 | | 1.50 | m | 1 | |
| 4 | 균열 | 0.2 | 0.5 | | 4.50 | m | 9 | |
| 5 | 망상균열 | | 5.0 | 1.5 | 7.50 | m <sup>2</sup> | 1 | 신규 |
| 6 | 균열 | 0.2 | 0.5 | | 0.50 | m | 1 | 신규 |
| 7 | 망상균열 | | 1.0 | 1.0 | 1.00 | m <sup>2</sup> | 1 | 신규 |

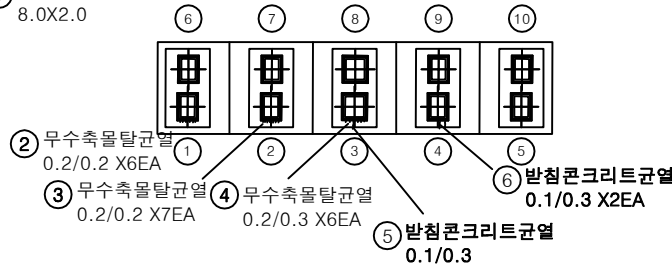
| 번호 | 손상내용 | 손상현황 | | | | | | 비고 |
|---|---|---|---|---|---|---|---|---|
| 1 | 망상균열 | | 8.0 | 2.0 | 16.00 | m <sup>2</sup> | 1 | 신규 |
| 2 | 무수축물탈균열 | 0.2 | 0.2 | | 1.20 | m | 6 | 신규 |
| 3 | 무수축물탈균열 | 0.2 | 0.2 | | 1.40 | m | 7 | 신규 |
| 4 | 무수축물탈균열 | 0.2 | 0.3 | | 1.80 | m | 6 | 신규 |
| 5 | 발침콘크리트균열 | 0.1 | 0.3 | | 0.30 | m | 1 | 신규 |
| 6 | 발침콘크리트균열 | 0.1 | 0.3 | | 0.60 | m | 2 | 신규 |
