상주영천고속도로 시설물 안전·하자점검 및 성능평가 용역  
(2021년 하반기 정밀안전점검)

# 외 관 조 사 망 도

오미교

2021.12

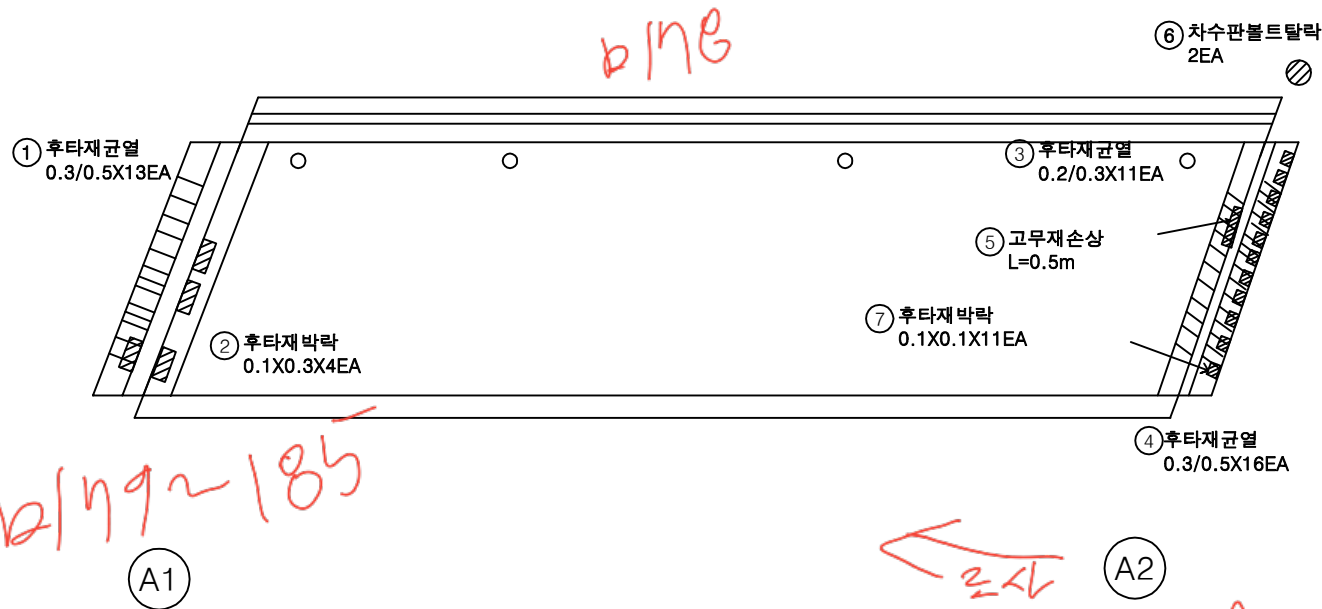
| 번호 | 손상내용 | 손상현황 | | | | | | 비고 |
|---|---|---|---|---|---|---|---|---|
| 1 | 후타재균열 | 0.3 | 0.5 | | 6.50 | m | 13 | 21'상 보수 |
| 2 | 후타재박리 | | 0.1 | 0.3 | 0.12 | m <sup>2</sup> | 4 | 21'상 보수 |
| 3 | 후타재균열 | 0.2 | 0.3 | | 3.30 | m | 11 | 21'상 보수 |
| 4 | 후타재균열 | 0.3 | 0.5 | | 8.00 | m | 16 | 21'상 보수 |
| 5 | 본체고무재손상 | | 0.5 | | 0.50 | m | 1 | |
| 6 | 차수판볼트탈락 | | | | 2.00 | EA | 2 | |
| 7 | 후타재박락 | | 0.1 | 0.1 | 0.11 | m <sup>2</sup> | 11 | 21'상 보수 |

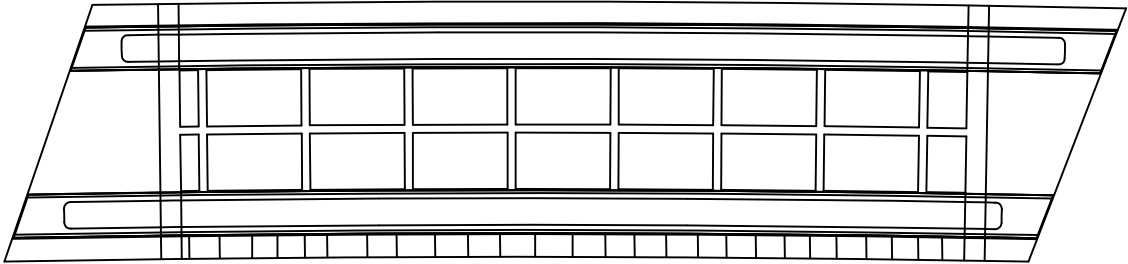
① 0.2/0.3X26EA

| 번호 | 손상내용 | 손상현황 | | | | | | 비고 |
|---|---|---|---|---|---|---|---|---|
| 1 | 균열 | 0.2 | 0.3 | | 7.80 | m | 26 | |

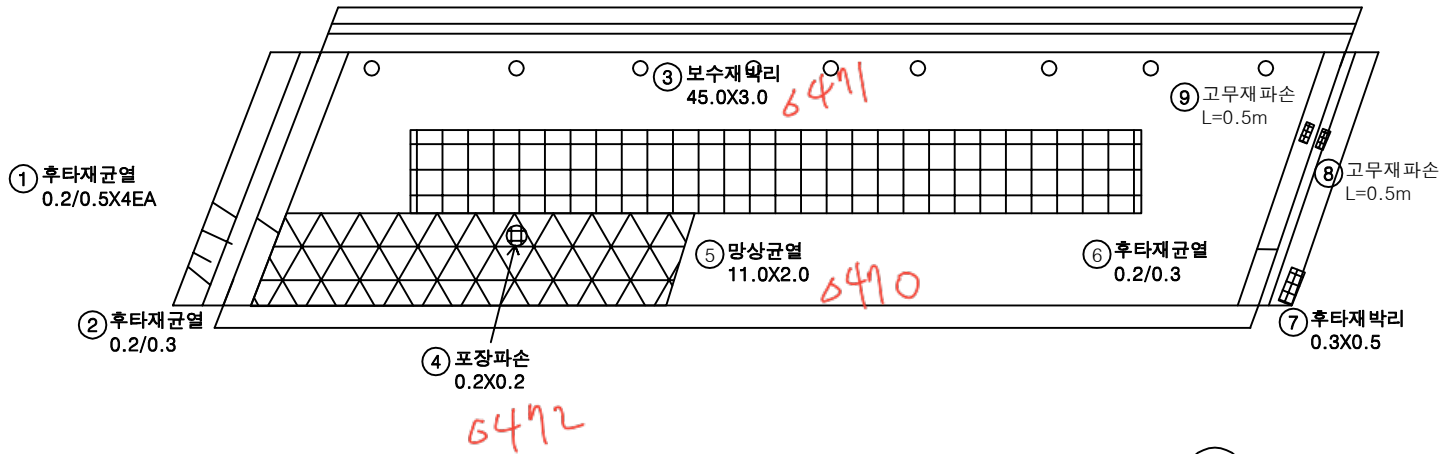
| 번호 | 손상내용 | 손상현황 | | | | | | 비고 |
|---|---|---|---|---|---|---|---|---|
| 1 | 후타재균열 | 0.2 | 0.5 | | 2.00 | m | 4 | |
| 2 | 후타재균열 | 0.2 | 0.3 | | 0.30 | m | 1 | |
| 3 | 보수재박리 | | 45.0 | 3.0 | 135.00 | m <sup>2</sup> | 1 | |
| 4 | 포장파손 | 0.2 | 0.2 | 0.04 | | m <sup>2</sup> | 1 | |
| 5 | 망상균열 | | 11.0 | 2.0 | 22.00 | m <sup>2</sup> | 1 | |
| 6 | 후타재균열 | 0.2 | 0.3 | | 0.30 | m | 1 | |
| 7 | 후타재박리 | | 0.3 | 0.5 | 0.15 | m <sup>2</sup> | 1 | |
| 8 | 고무재파손 | 0.5 | | | 0.50 | m | 1 | |
| 9 | 고무재파손 | 0.5 | | | 0.50 | m | 1 | 신규 |

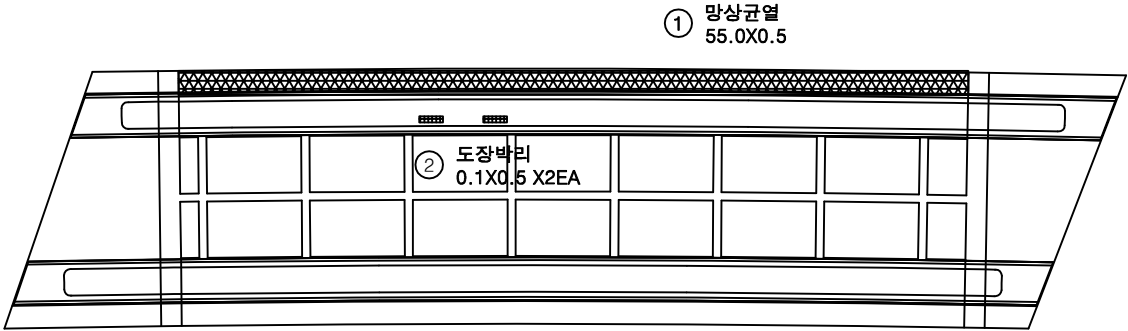
| 번호 | 손상내용 | 손상현황 | | | | | | 비고 |
|---|---|---|---|---|---|---|---|---|
| 1 | 망상균열 | | 55.0 | 0.5 | 27.50 | m <sup>2</sup> | 1 | 신규 |
| 2 | 도장박리 | | 0.1 | 0.5 | 0.10 | m <sup>2</sup> | 2 | |

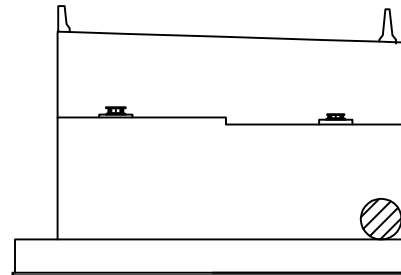
정면

① 배수관막힘  
2EA
