상주영천고속도로 시설물 안전·하자점검 및 성능평가 용역  
(2021년 하반기 정밀안전점검)

# 외 관 조 사 망 도

산하교

2021.12

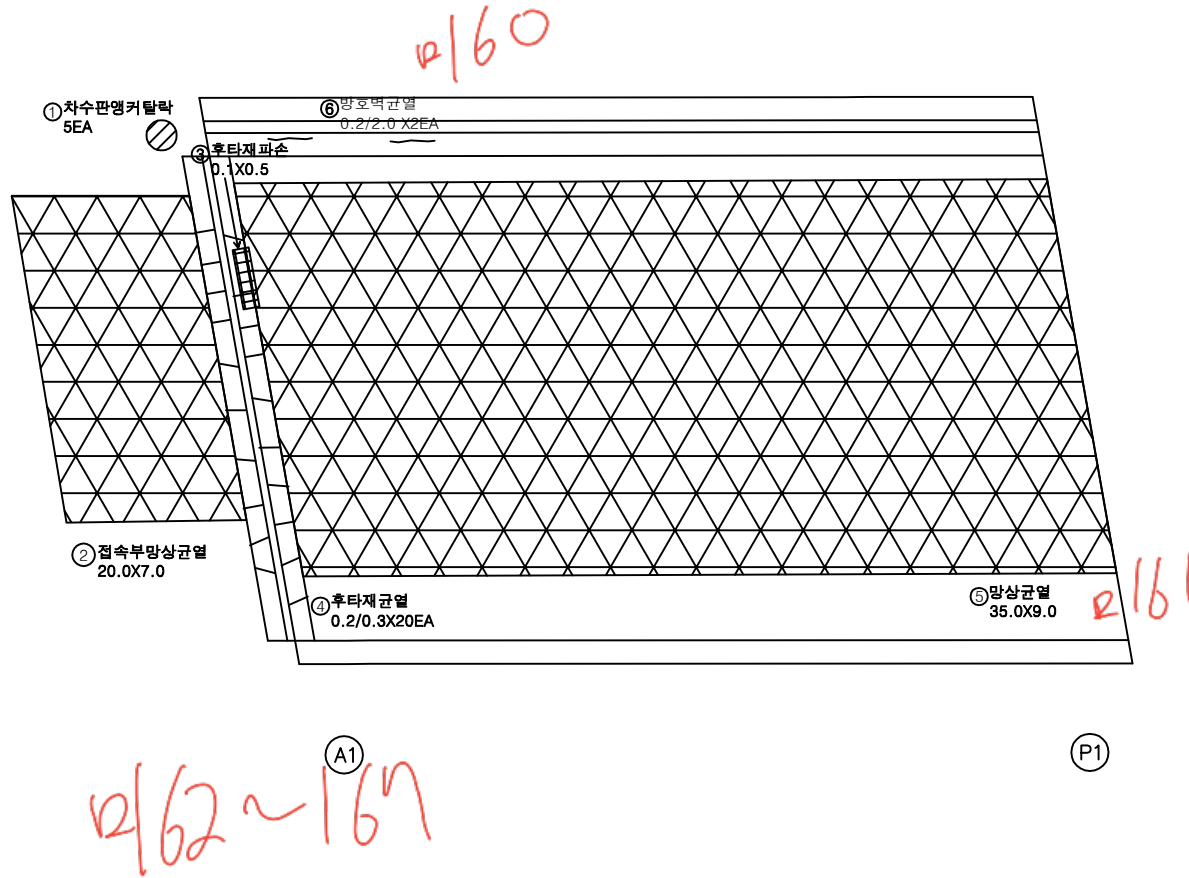
ID : 산하교 슬래브상면 S1 (상주방향)

| 번호 | 손상내용 | 손상현황 | | | | | | 비고 |
|---|---|---|---|---|---|---|---|---|
| 1 | 차수판앵커탈락 | | | | 5.00 | EA | 5 | |
| 2 | 접속부망상균열 | | 20.0 | 7.0 | 140.00 | m² | 1 | |
| 3 | 후타재 파손 | | 0.1 | 0.5 | 0.05 | m² | 1 | |
| 4 | 후타재 균열 | 0.2 | 0.3 | | 6.00 | m | 20 | |
| 5 | 망상균열 | | 35.0 | 9.0 | 315.00 | m² | 1 | |
| 6 | 방호벽 균열 | 0.2 | 2.0 | | 4.00 | m | 2 | 신규 |

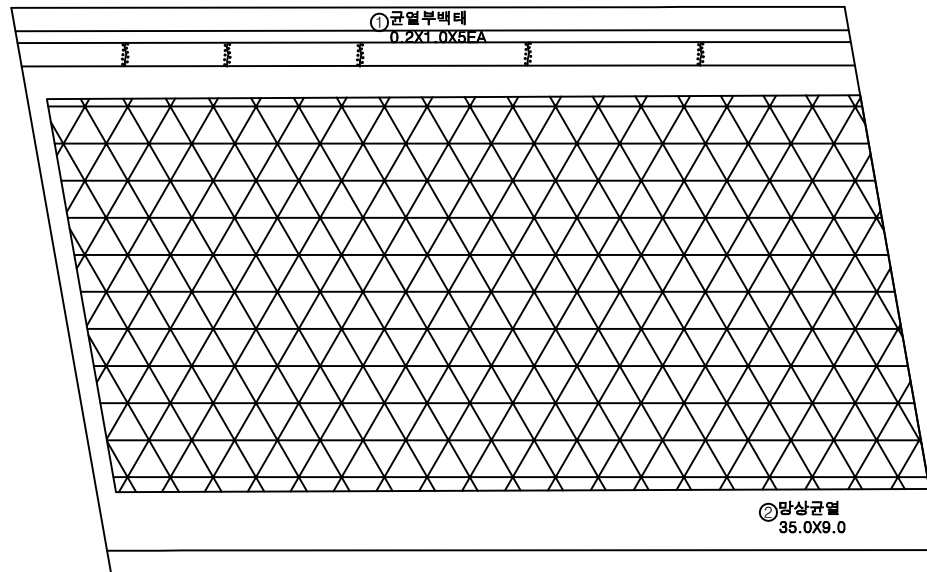
| 번호 | 손상내용 | 손상현황 | | | | | | 비고 |
|---|---|---|---|---|---|---|---|---|
| 1 | 균열무백테 | | 0.2 | 1.0 | 1.00 | m <sup>2</sup> | 5 | |
| 2 | 망상균열 | | 35.0 | 9.0 | 315.00 | m <sup>2</sup> | 1 | |

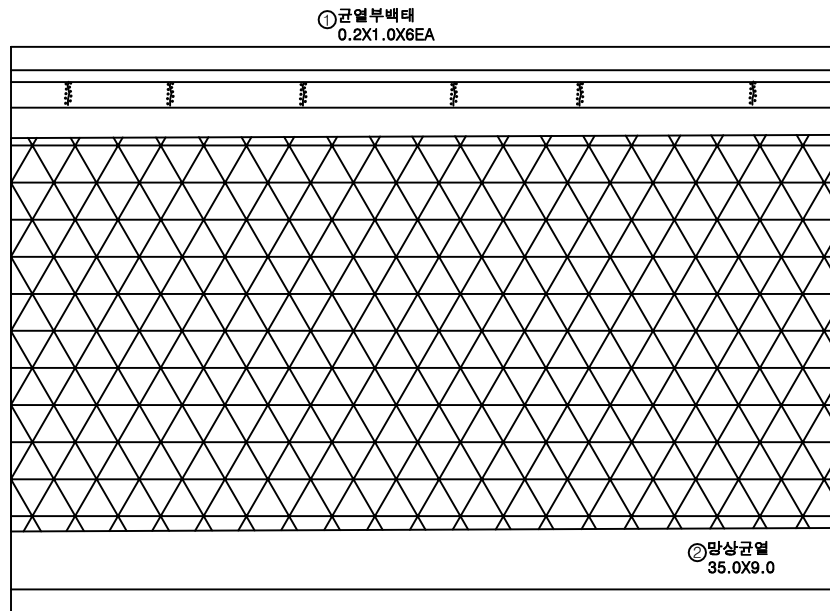
| 번호 | 손상내용 | 손상현황 | | | | | | 비 고 |
|---|---|---|---|---|---|---|---|---|
| 1 | 균열부백태 | | 0.2 | 1.0 | 1.20 | m <sup>2</sup> | 6 | |
| 2 | 망상균열 | | 35.0 | 9.0 | 315.00 | m <sup>2</sup> | 1 | |

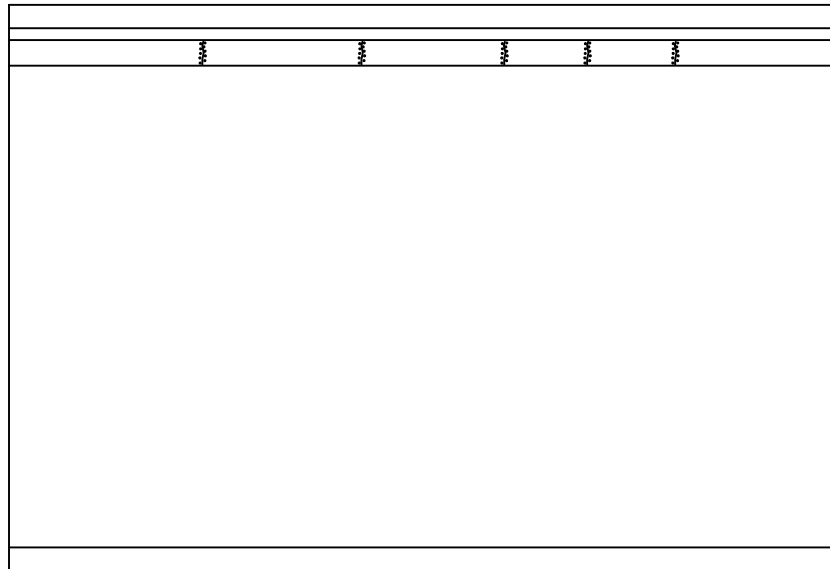
①균열부백태  
0.2X1.0 X5EA

| 번호 | 손상내용 | 손상현황 | | | | | | 비고 |
|---|---|---|---|---|---|---|---|---|
| 1 | 균열부백태 | | 0.2 | 1.0 | 1.00 | m <sup>2</sup> | 5 | 신규 |

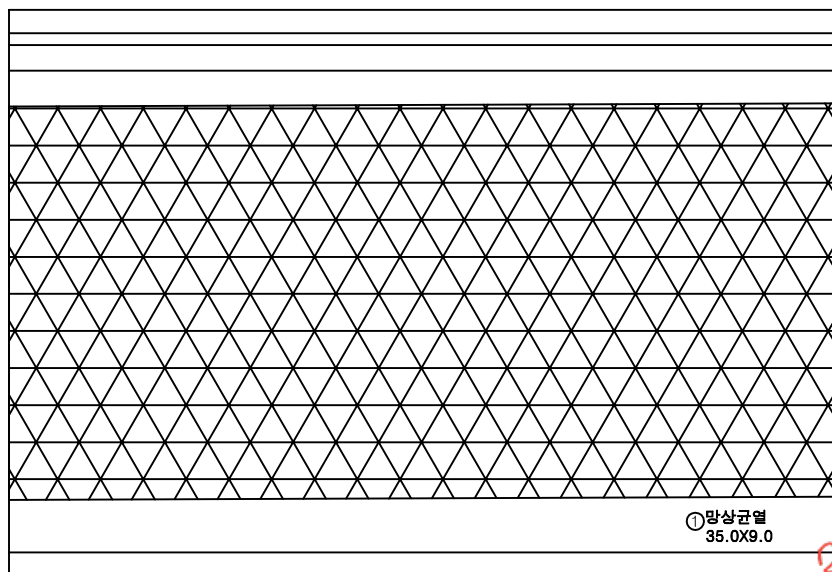
① 망상균열  
35.0X9.0

| 번호 | 손상내용 | 손상현황 | | | | | | 비고 |
|---|---|---|---|---|---|---|---|---|
| 1 | 망상균열 | | 35.0 | 9.0 | 315.00 | m <sup>2</sup> | 1 | |

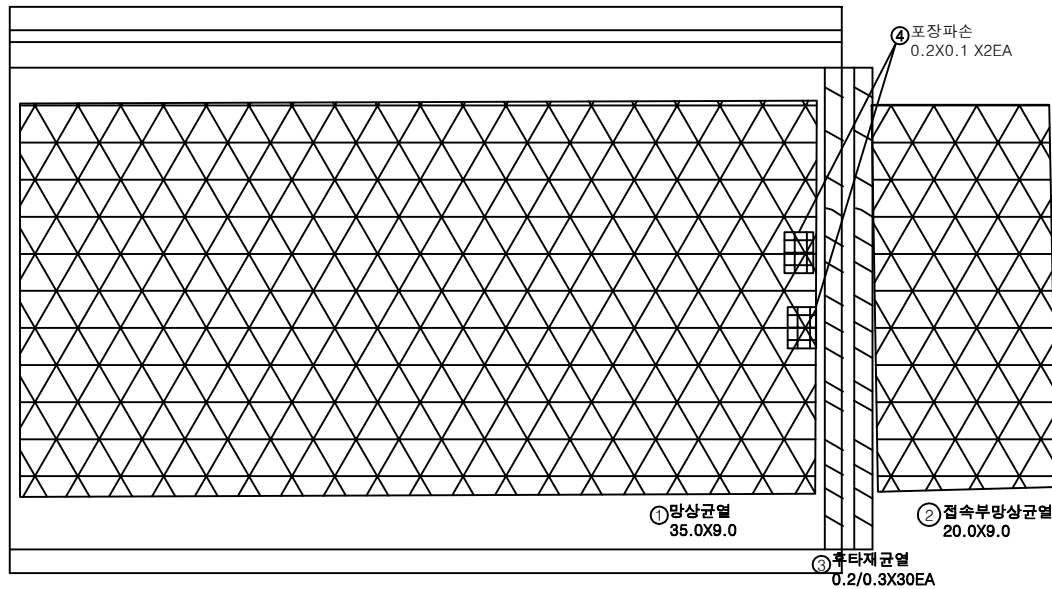
| 번호 | 손상내용 | 손상현황 | | | | | | 비고 |
|---|---|---|---|---|---|---|---|---|
| 1 | 망상균열 | | 35.0 | 9.0 | 315.00 | m <sup>2</sup> | 1 | |
| 2 | 접속부망상균열 | | 20.0 | 9.0 | 180.00 | m <sup>2</sup> | 1 | |
| 3 | 후타재균열 | 0.2 | 0.3 | | 9.00 | m | 30 | |

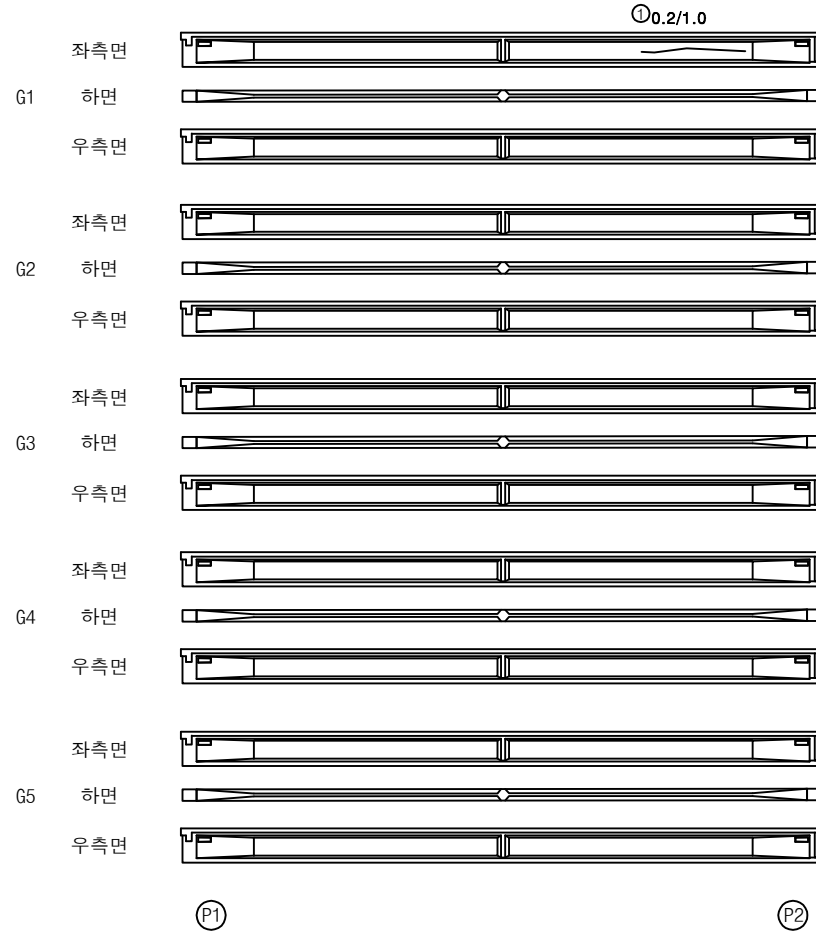
| 번호 | 손상내용 | 손상현황 | | | | | | 비고 |
|---|---|---|---|---|---|---|---|---|
| 1 | 균열 | 0.2 | 1.0 | | 1.00 | m | 1 | |

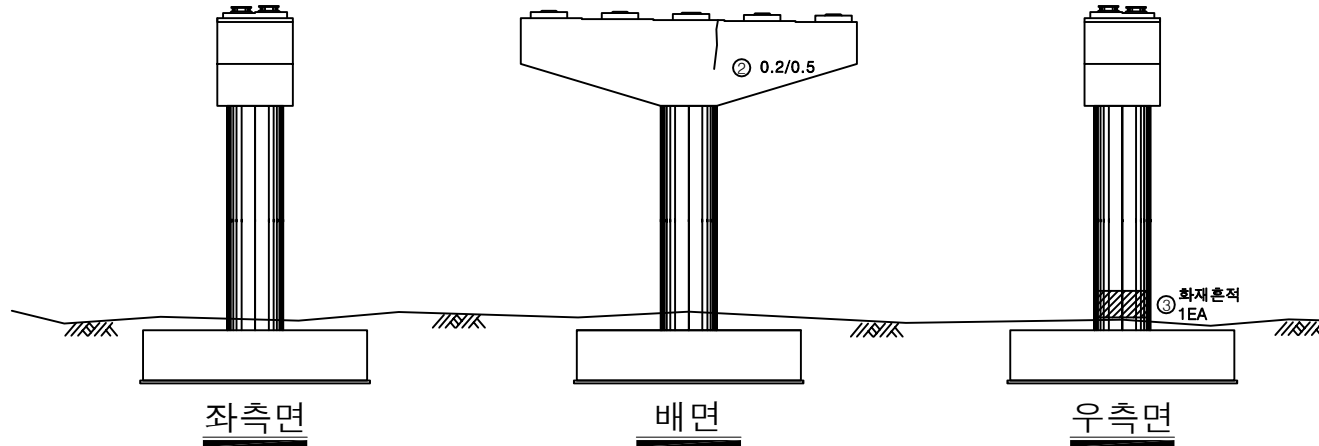
| 번호 | 손상내용 | 손상현황 | | | | | | 비 고 |
|---|---|---|---|---|---|---|---|---|
| 1 | 무수축물탈균열 | 0.1 | 0.2 | | 0.20 | m | 1 | |
| 2 | 균열 | 0.2 | 0.5 | | 0.50 | m | 1 | |

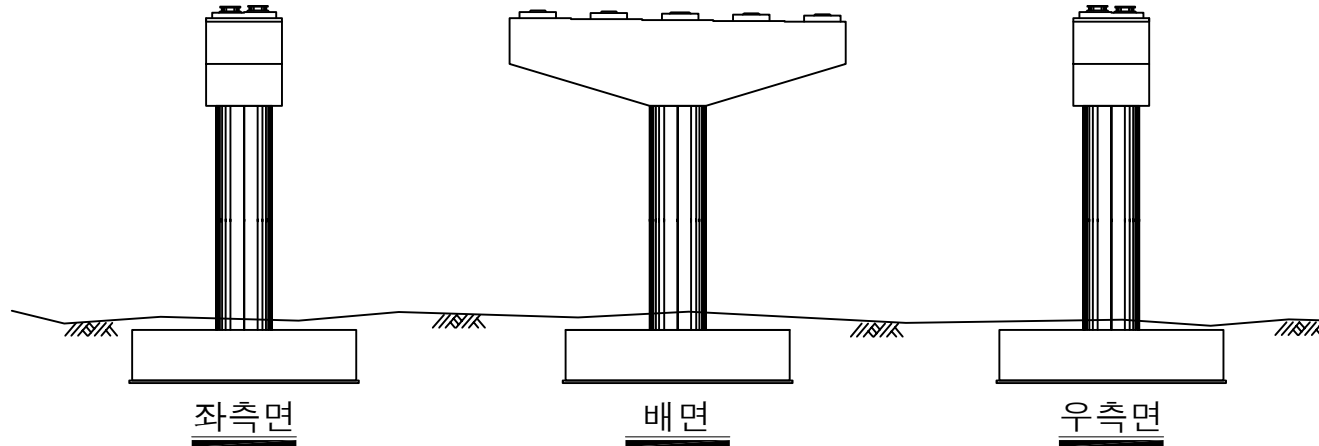
| 번호 | 손상내용 | 손상현황 | | | | | | 비고 |
|---|---|---|---|---|---|---|---|---|
| 1 | 무수축물탈균열 | 0.1 | 0.2 | | 0.60 | m | 3 | |
| 2 | 무수축물탈균열 | 0.1 | 0.2 | | 0.20 | m | 1 | |
| 3 | 무수축물탈균열 | 0.1 | 0.2 | | 0.60 | m | 3 | |

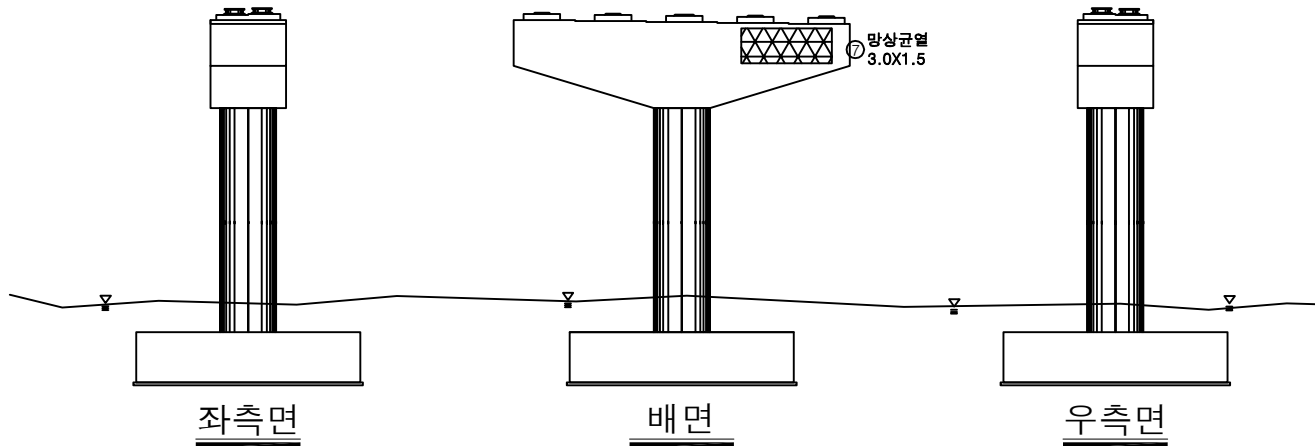
| 번호 | 손상내용 | 손상현황 | | | | | | 비 고 |
|---|---|---|---|---|---|---|---|---|
| 2 | 무수축물탈균열 | 0.1 | 0.2 | | 0.40 | m | 2 | |
| 3 | 무수축물탈균열 | 0.1 | 0.2 | | 0.40 | m | 2 | |
| 5 | 무수축물탈균열 | 0.1 | 0.2 | | 0.40 | m | 2 | |
| 6 | 무수축물탈균열 | 0.1 | 0.2 | | 0.20 | m | 1 | |
| 7 | 망상균열 | | 3.0 | 1.5 | 4.50 | m <sup>2</sup> | 1 | |

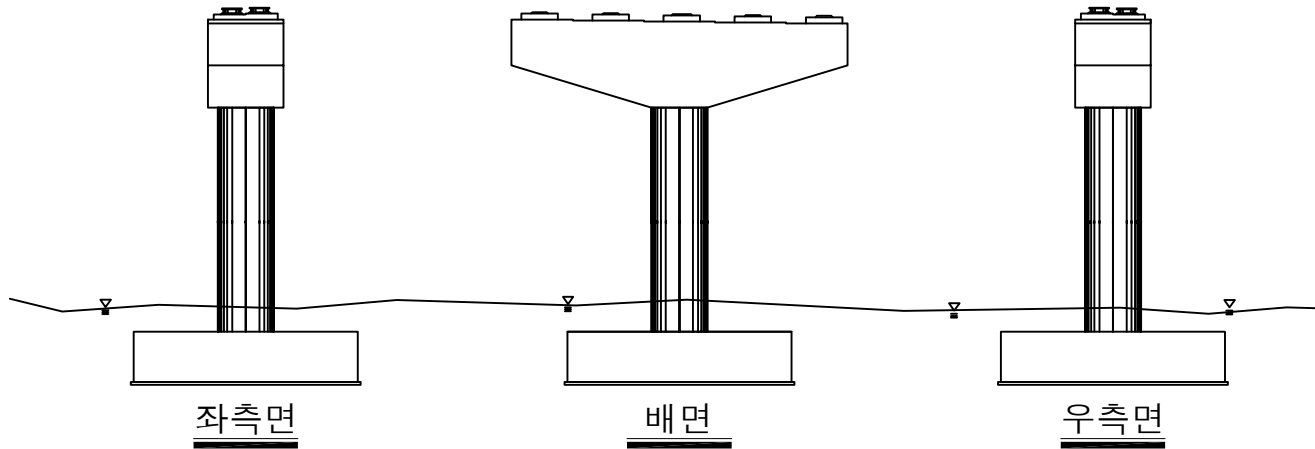
| 번호 | 손상내용 | 손상현황 | | | | | | 비 고 |
|---|---|---|---|---|---|---|---|---|
| 2 | 무수축물탈균열 | 0.1 | 0.2 | | 0.20 | m | 1 | |
| 3 | 무수축물탈균열 | 0.1 | 0.2 | | 0.40 | m | 2 | |

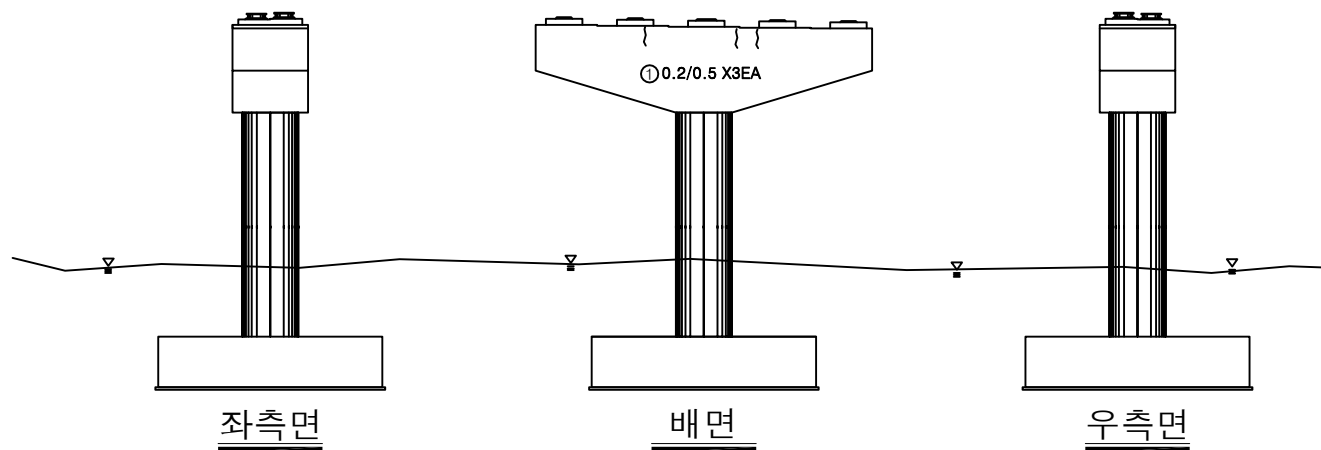
| 번호 | 손상내용 | 손상현황 | | | | | | 비고 |
|---|---|---|---|---|---|---|---|---|
| 1 | 균열 | 0.2 | 0.5 | | 1.50 | m | 3 | 신규 |

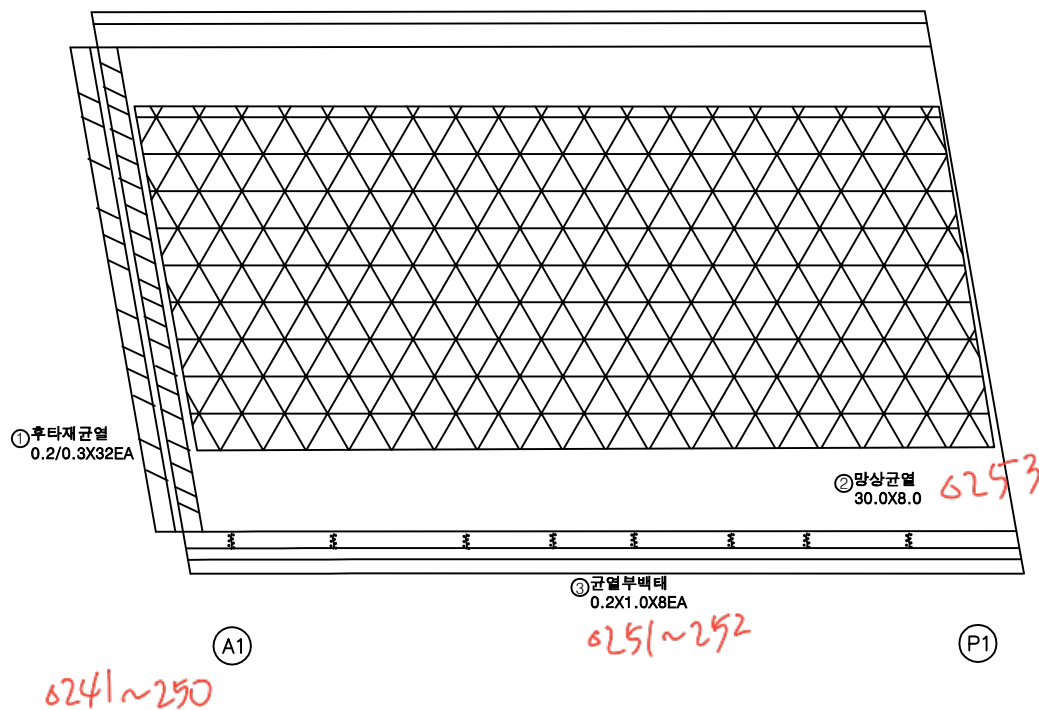
| 번호 | 손상내용 | 손상현황 | | | | | | 비고 |
|---|---|---|---|---|---|---|---|---|
| 1 | 후타재균열 | 0.2 | 0.3 | | 9.60 | m | 32 | |
| 2 | 망상균열 | | 30.0 | 8.0 | 240.00 | m <sup>2</sup> | 1 | |
| 3 | 균열부백태 | | 0.2 | 1.0 | 1.60 | m <sup>2</sup> | 8 | |

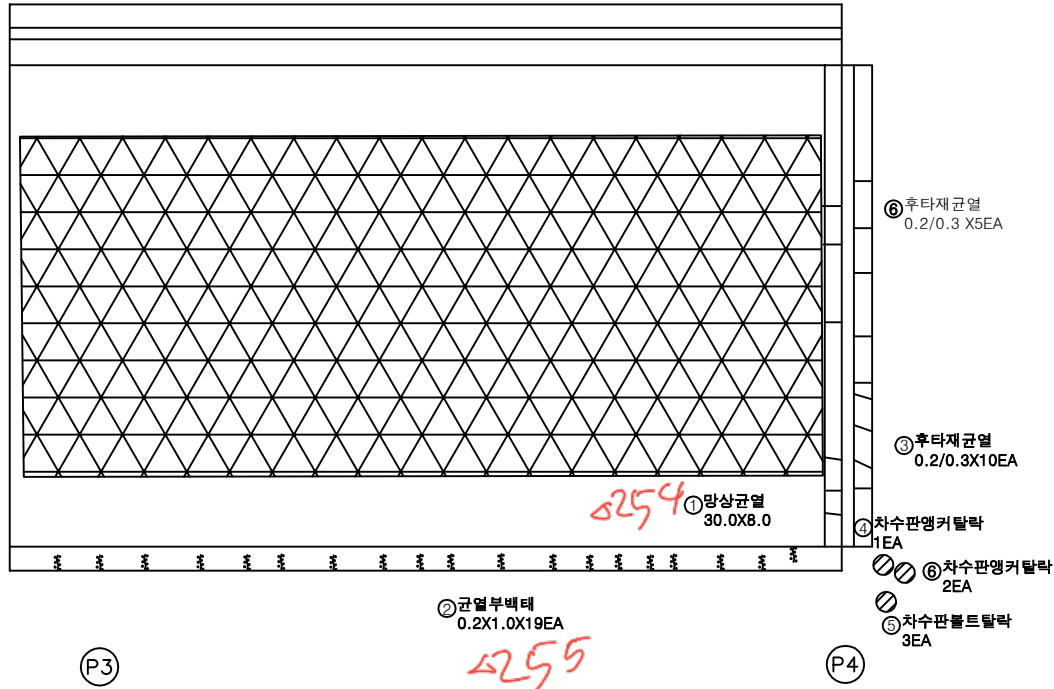
| 번호 | 손상내용 | 손상현황 | | | | | | 비고 |
|---|---|---|---|---|---|---|---|---|
| 1 | 망상균열 | | 30.0 | 8.0 | 240.00 | m <sup>2</sup> | 1 | |
| 2 | 균열부백태 | | 0.2 | 1.0 | 3.80 | m <sup>2</sup> | 19 | |
| 3 | 후타재균열 | 0.2 | 0.3 | | 3.00 | m | 10 | |
| 5 | 차수판볼트탈락 | | | | 3.00 | EA | 3 | 손상감소 |
| 6 | 후타재균열 | 0.2 | 0.3 | | 1.50 | m | 5 | 신규 |

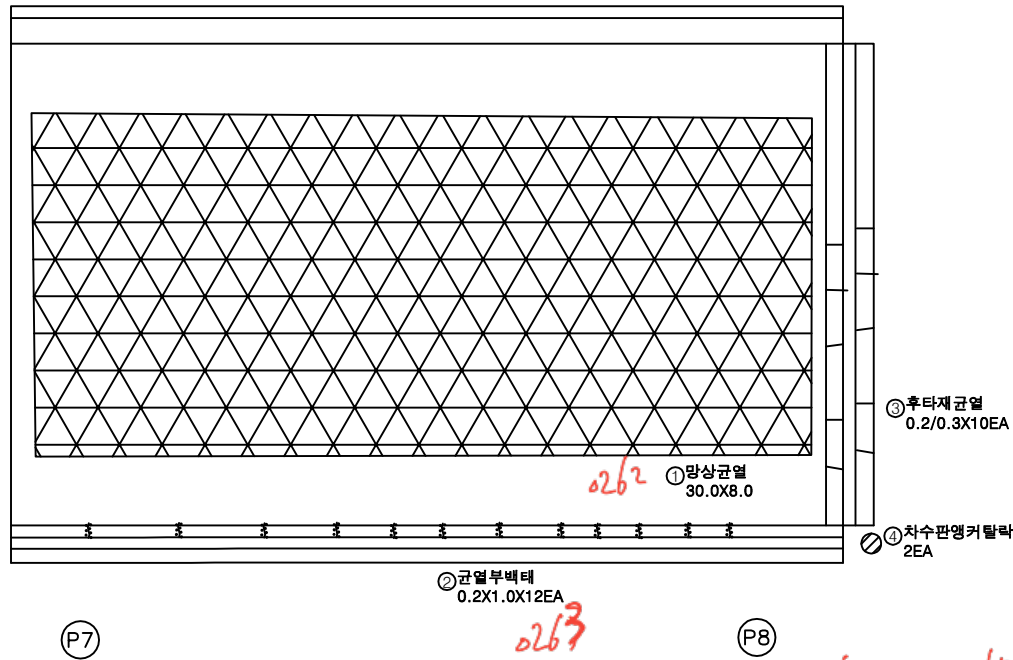
| 번호 | 손상내용 | 손상현황 | | | | | | 비고 |
|---|---|---|---|---|---|---|---|---|
| 1 | 망상균열 | | 30.0 | 8.0 | 240.00 | m <sup>2</sup> | 1 | |
| 2 | 균열부백태 | | 0.2 | 1.0 | 2.40 | m <sup>2</sup> | 12 | |
| 3 | 후타재균열 | 0.2 | 0.3 | | 3.00 | m | 10 | |

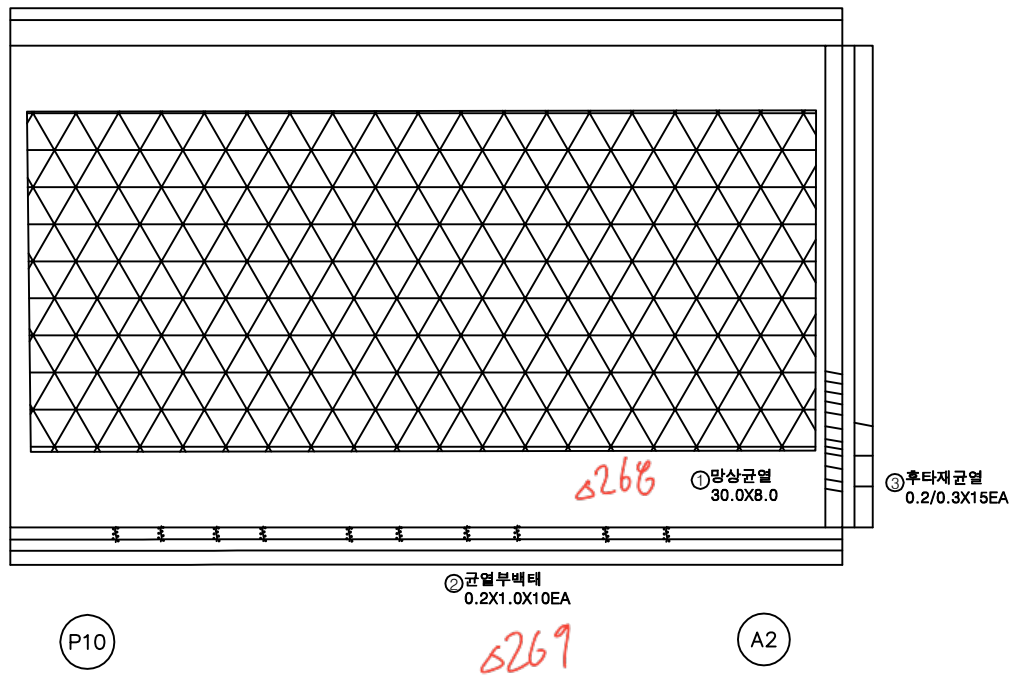
| 번호 | 손상내용 | 손상현황 | | | | | | 비고 |
|---|---|---|---|---|---|---|---|---|
| 1 | 망상균열 | | 30.0 | 8.0 | 240.00 | m <sup>2</sup> | 1 | |
| 2 | 균열부백태 | | 0.2 | 1.0 | 2.00 | m <sup>2</sup> | 10 | |
| 3 | 후타재균열 | 0.2 | 0.3 | | 3.00 | m | 10 | |
