상주영천고속도로 시설물 안전·하자점검 및 성능평가 용역  
(2021년 하반기 정밀안전점검)

# 외 관 조 사 망 도

단포교

2021.12

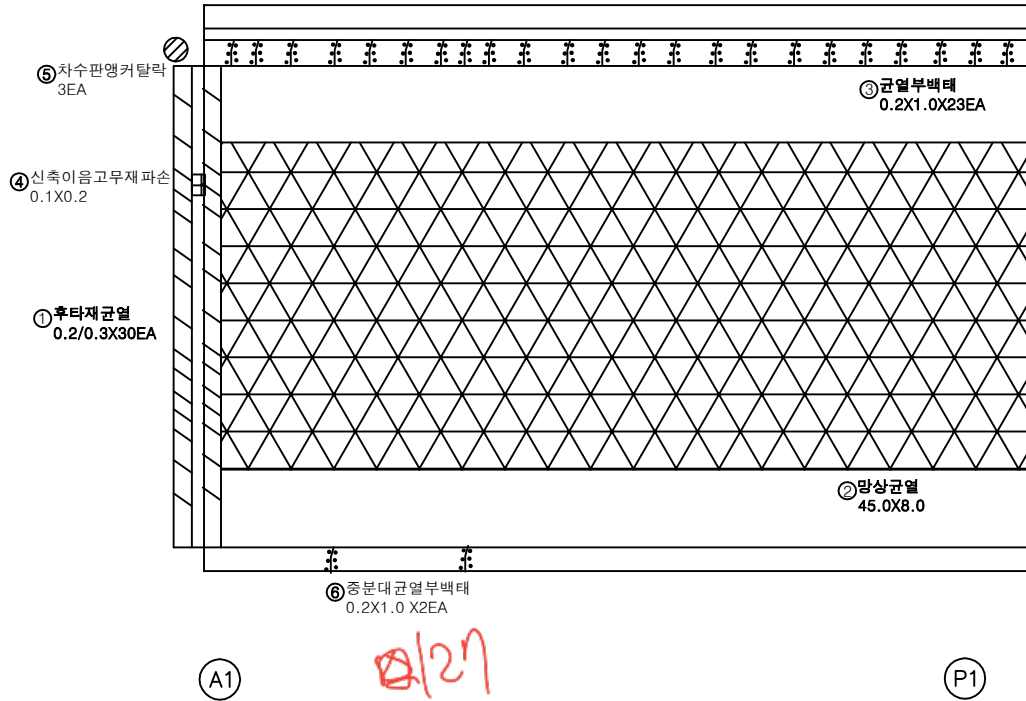
ID : 단포교 슬래브상면 S1 (상주방향)

| 번호 | 손상내용 | 손상현황 | | | | | | 비고 |
|---|---|---|---|---|---|---|---|---|
| 1 | 후타재균열 | 0.2 | 0.3 | | 9.00 | m | 30 | |
| 2 | 망상균열 | | 45.0 | 8.0 | 360.00 | m <sup>2</sup> | 1 | |
| 3 | 균열부백태 | | 0.2 | 1.0 | 4.60 | m <sup>2</sup> | 23 | |
| 4 | 신축이음고무재 파손 | | 0.1 | 0.2 | 0.02 | m <sup>2</sup> | 1 | 신규 |
| 5 | 차수판앵커탈락 | | | | 3.00 | EA | 3 | 신규 |
| 6 | 중분대균열부백태 | | 0.2 | 1.0 | 0.40 | m <sup>2</sup> | 2 | 신규 |

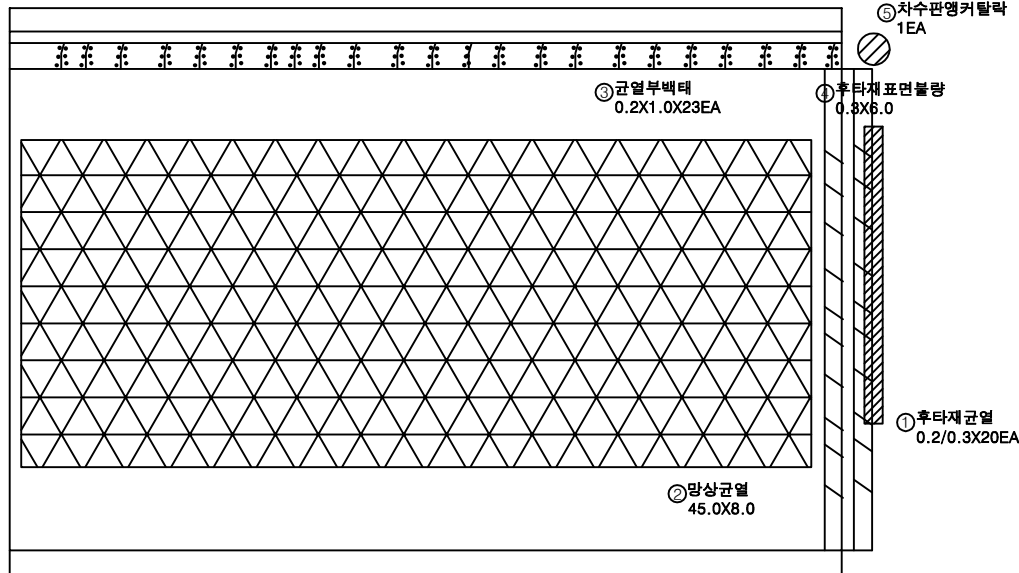
ID : 단포교 슬래브상면 S2 (상주방향)

| 번호 | 손상내용 | 손상현황 | | | | | | 비고 |
|---|---|---|---|---|---|---|---|---|
| 1 | 후타재균열 | 0.2 | 0.3 | | 6.00 | m | 20 | |
| 2 | 망상균열 | | 45.0 | 8.0 | 360.00 | m <sup>2</sup> | 1 | |
| 3 | 균열부백태 | | 0.2 | 1.0 | 4.60 | m <sup>2</sup> | 23 | |
| 4 | 후타재표면불량 | | 0.3 | 6.0 | 1.80 | m <sup>2</sup> | 1 | |
| 5 | 차수판앵커탈락 | | | | 1.00 | EA | 1 | |

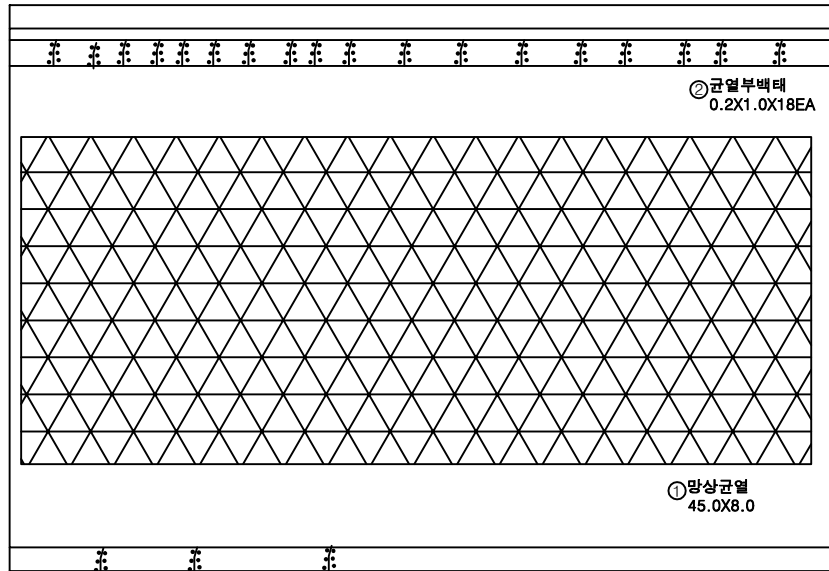
ID : 단포교 슬래브상면 S3 (상주방향)

| 번호 | 손상내용 | 손상현황 | | | | | | 비고 |
|---|---|---|---|---|---|---|---|---|
| 1 | 망상균열 | | 45.0 | 8.0 | 360.00 | m <sup>2</sup> | 1 | |
| 2 | 균열부백태 | | 0.2 | 1.0 | 3.60 | m <sup>2</sup> | 18 | |
| 3 | 중분대균열부백태 | | 0.2 | 1.0 | 0.60 | m <sup>2</sup> | 3 | 신규 |

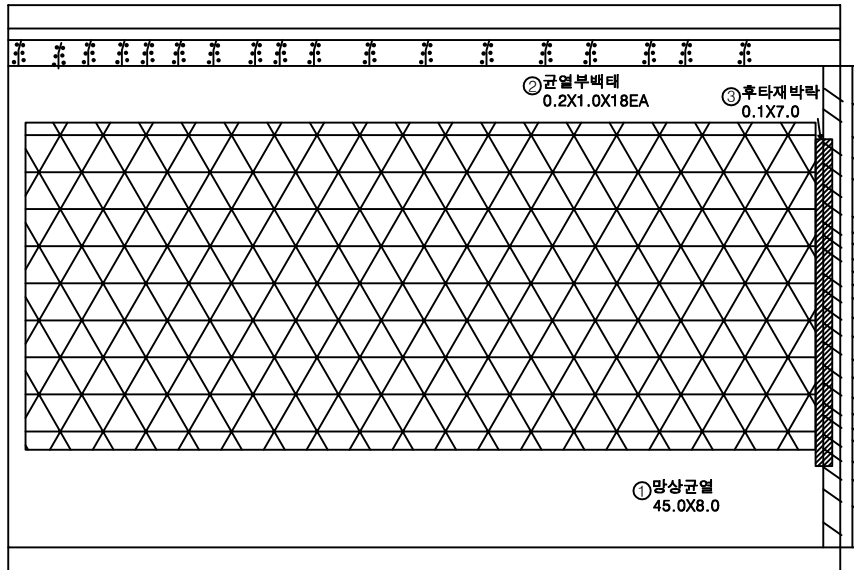
④ 후타재균열  
0.2/0.3X45EA⑤ 접속부아스콘파손  
0.2X0.2

| 번호 | 손상내용 | 손상현황 | | | | | | 비고 |
|---|---|---|---|---|---|---|---|---|
| 1 | 망상균열 | | 45.0 | 8.0 | 360.00 | m <sup>2</sup> | 1 | |
| 2 | 균열부백태 | | 0.2 | 1.0 | 3.60 | m <sup>2</sup> | 18 | |
| 3 | 후타재박락 | | 0.1 | 7.0 | 0.70 | m <sup>2</sup> | 1 | |
| 4 | 후타재균열 | 0.2 | 0.3 | | 13.50 | m | 45 | |
| 5 | 접속부아스콘파손 | | 0.2 | 0.2 | 0.04 | m <sup>2</sup> | 1 | 21'하 보수 |

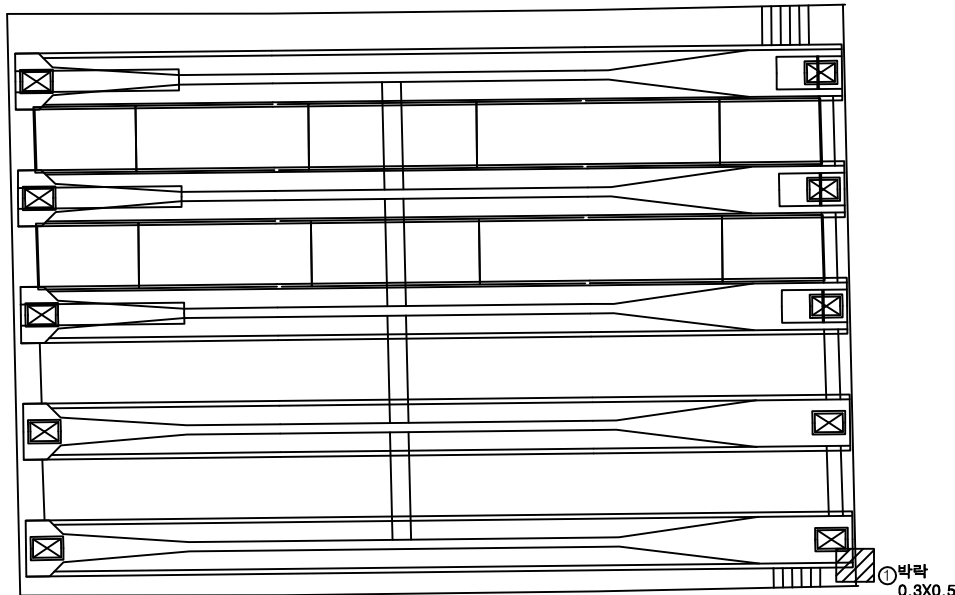
ID : 단포교 바닥판하면 S2 (상주방향)

| 번호 | 손상내용 | 손상현황 | | | | | | 비고 |
|---|---|---|---|---|---|---|---|---|
| 1 | 박락 | | 0.3 | 0.5 | 0.15 | m <sup>2</sup> | 1 | |

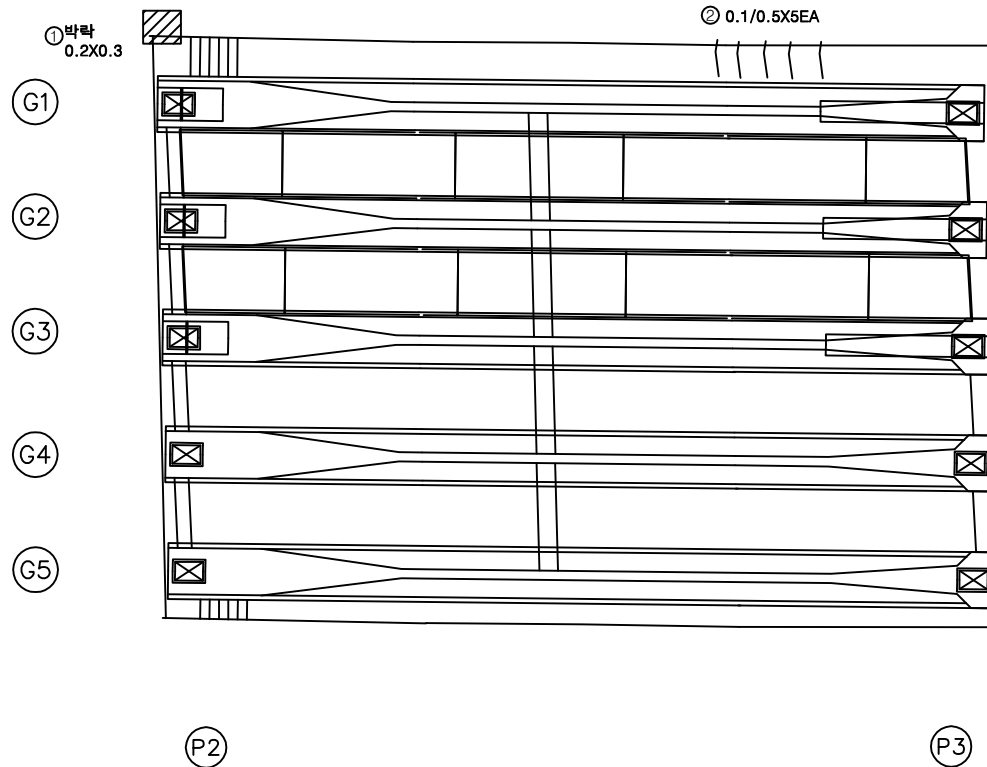
| 번호 | 손상내용 | 손상현황 | | | | | | 비고 |
|---|---|---|---|---|---|---|---|---|
| 1 | 박락 | | 0.2 | 0.3 | 0.06 | m <sup>2</sup> | 1 | |
| 2 | 균열 | 0.1 | 0.5 | | 2.50 | m | 5 | |

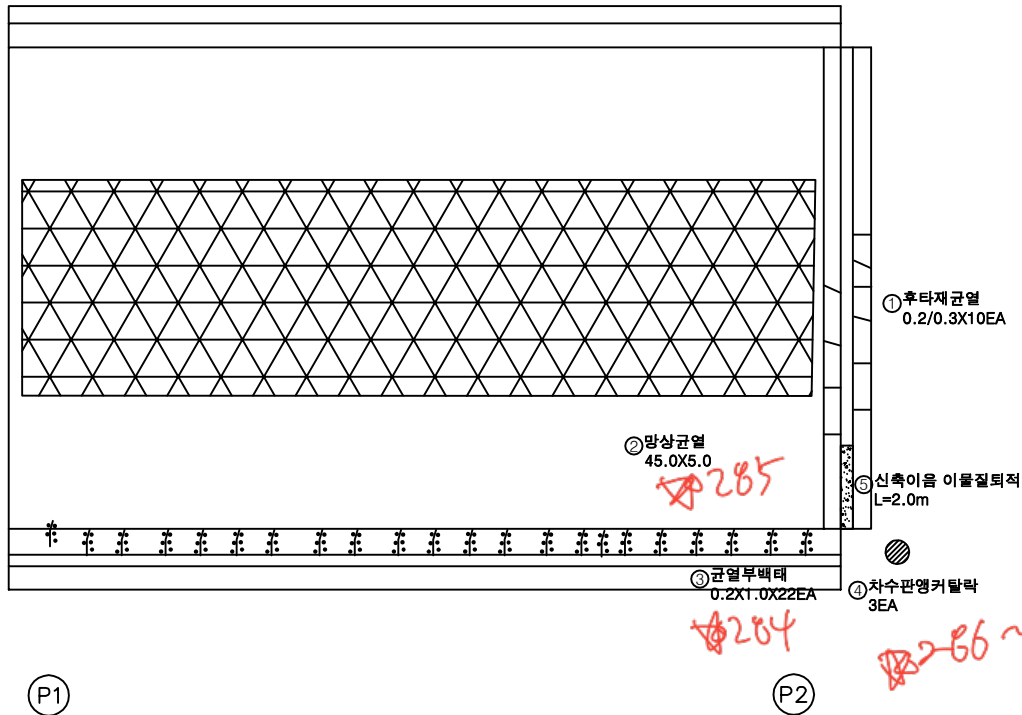
| 번호 | 손상내용 | 손상현황 | | | | | | 비고 |
|---|---|---|---|---|---|---|---|---|
| 1 | 후타재균열 | 0.2 | 0.3 | | 3.00 | m | 10 | |
| 2 | 망상균열 | | 45.0 | 5.0 | 225.00 | m <sup>2</sup> | 1 | |
| 3 | 균열부백태 | | 0.2 | 1.0 | 4.40 | m <sup>2</sup> | 22 | |

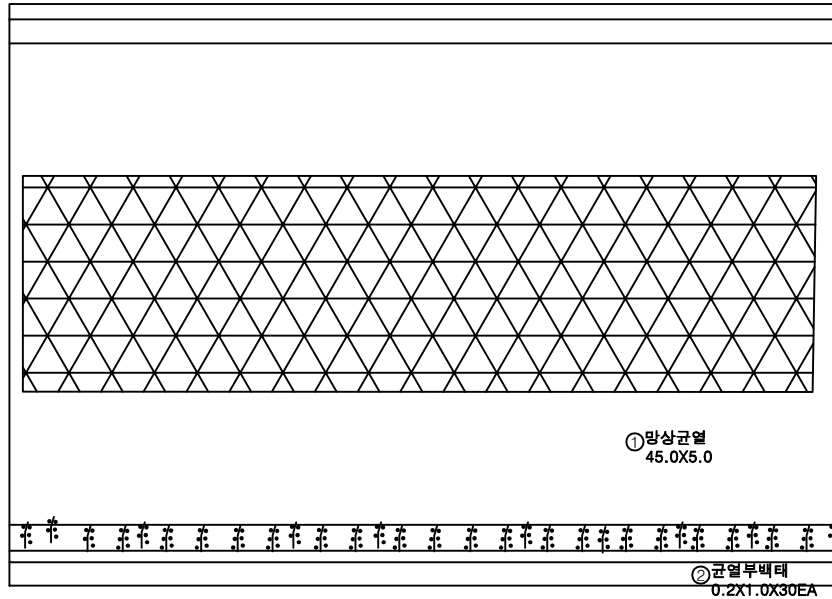
| 번호 | 손상내용 | 손상현황 | | | | | | 비고 |
|---|---|---|---|---|---|---|---|---|
| 1 | 망상균열 | | 45.0 | 5.0 | 225.00 | m <sup>2</sup> | 1 | |
| 2 | 균열무배태 | | 0.2 | 1.0 | 6.00 | m <sup>2</sup> | 30 | |

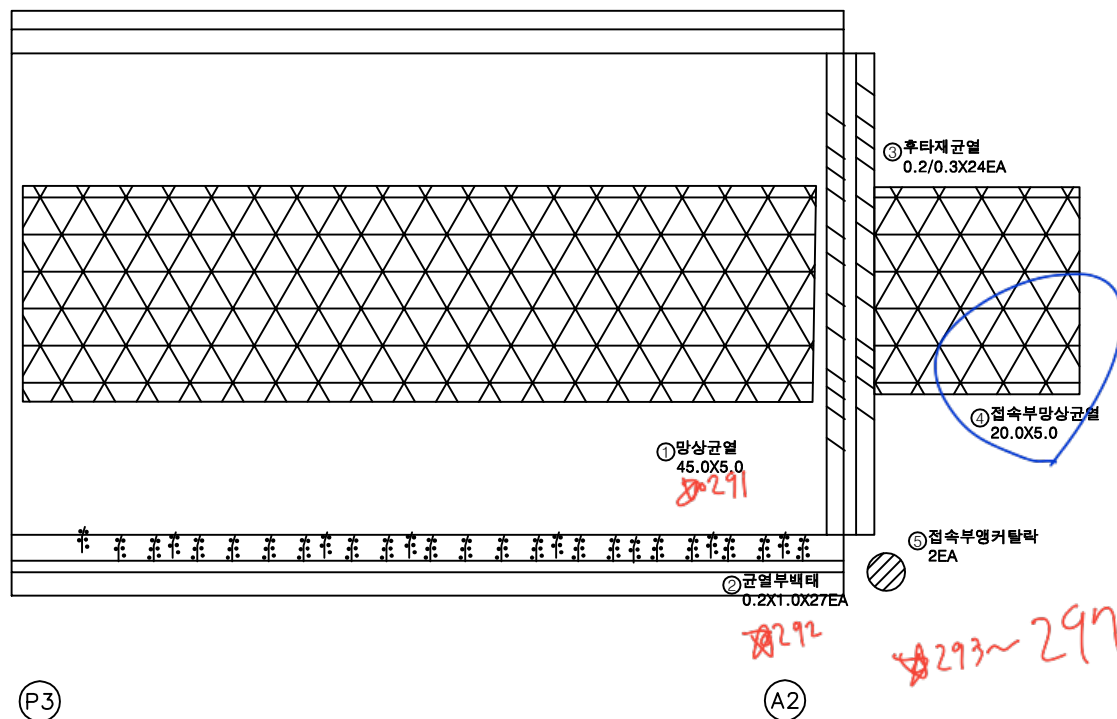
| 번호 | 손상내용 | 손상현황 | | | | | | 비고 |
|---|---|---|---|---|---|---|---|---|
| 1 | 망상균열 | | 45.0 | 5.0 | 225.00 | m <sup>2</sup> | 1 | |
| 2 | 균열부백태 | | 0.2 | 1.0 | 5.40 | m <sup>2</sup> | 27 | |
| 3 | 후타재균열 | 0.2 | 0.3 | | 7.20 | m | 24 | |
| 4 | 접속부망상균열 | | 20.0 | 5.0 | 100.00 | m <sup>2</sup> | 1 | |
