상주영천고속도로 시설물 안전·하자점검 및 성능평가 용역  
(2021년 하반기 정밀안전점검)

# 외 관 조 사 망 도

대성교

2021.12

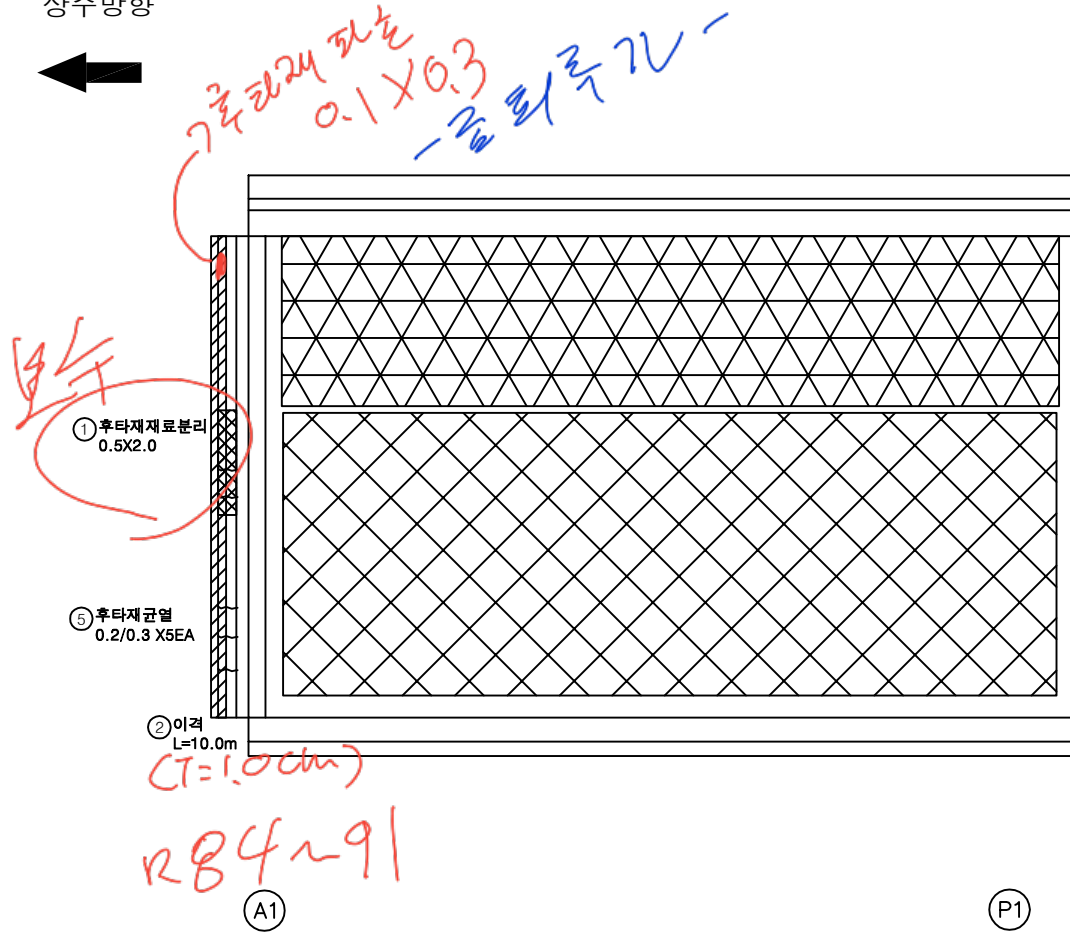
| 번호 | 손상내용 | 손상현황 | | | | | | 비고 |
|---|---|---|---|---|---|---|---|---|
| 1 | 후타재재료분리 | | 0.5 | 2.0 | 1.00 | m <sup>2</sup> | 1 | 21'하 보수 |
| 2 | 이격 | | 10.0 | | 10.00 | m | 1 | |
| 3 | 망상균열 | | 30.0 | 3.0 | 90.00 | m <sup>2</sup> | 1 | |
| 4 | 재료분리 | | 30.0 | 7.0 | 210.00 | m <sup>2</sup> | 1 | |
| 5 | 후타재균열 | 0.2 | 0.3 | | 1.50 | m | 5 | 신규 |

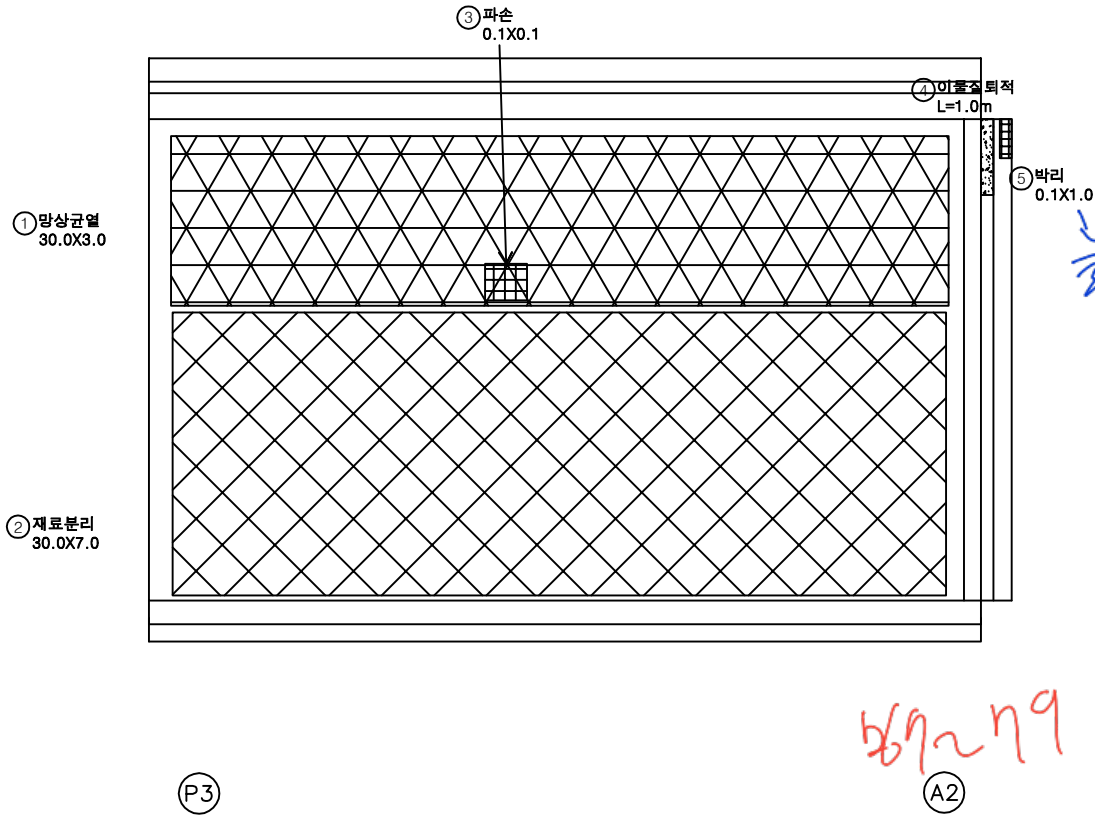
| 번호 | 손상내용 | 손상현황 | | | | | | 비고 |
|---|---|---|---|---|---|---|---|---|
| 1 | 망상균열 | | 30.0 | 3.0 | 90.00 | m <sup>2</sup> | 1 | |
| 2 | 재료분리 | | 30.0 | 7.0 | 210.00 | m <sup>2</sup> | 1 | |
| 3 | 파손 | | 0.1 | 0.1 | 0.01 | m <sup>2</sup> | 1 | |
| 4 | 이물침 | | 1.0 | | 1.00 | m | 1 | |
| 5 | 박리 | | 0.1 | 1.0 | 0.10 | m <sup>2</sup> | 1 | |

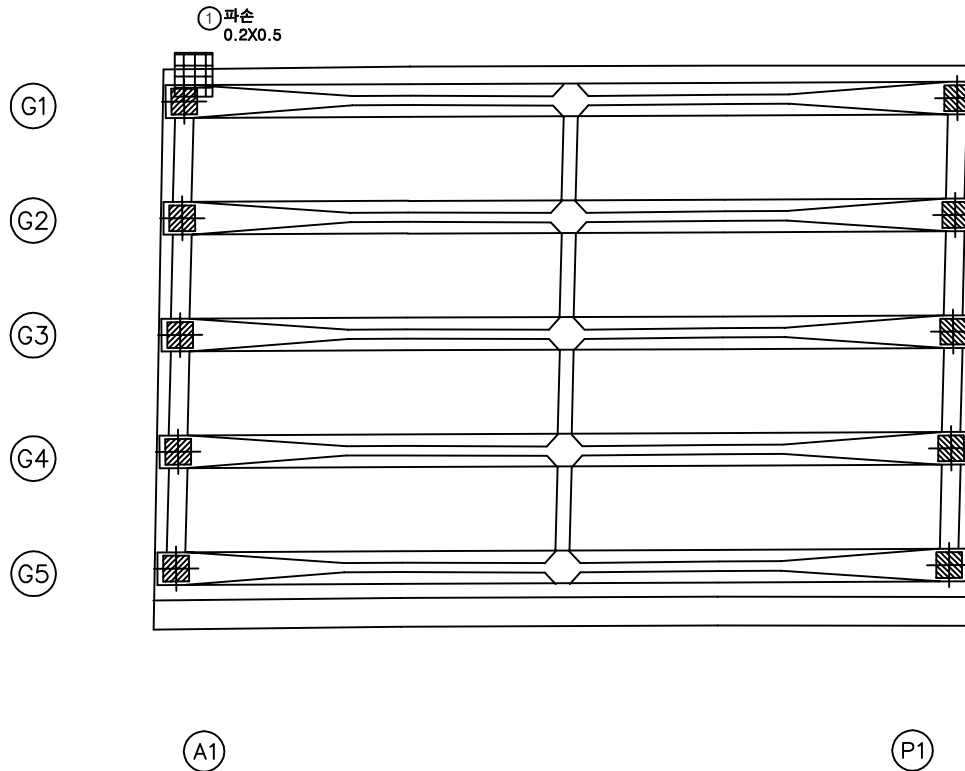
| 번호 | 손상내용 | 손상현황 | | | | | | 비고 |
|---|---|---|---|---|---|---|---|---|
| 1 | 파손 | | 0.2 | 0.5 | 0.10 | m <sup>2</sup> | 1 | |

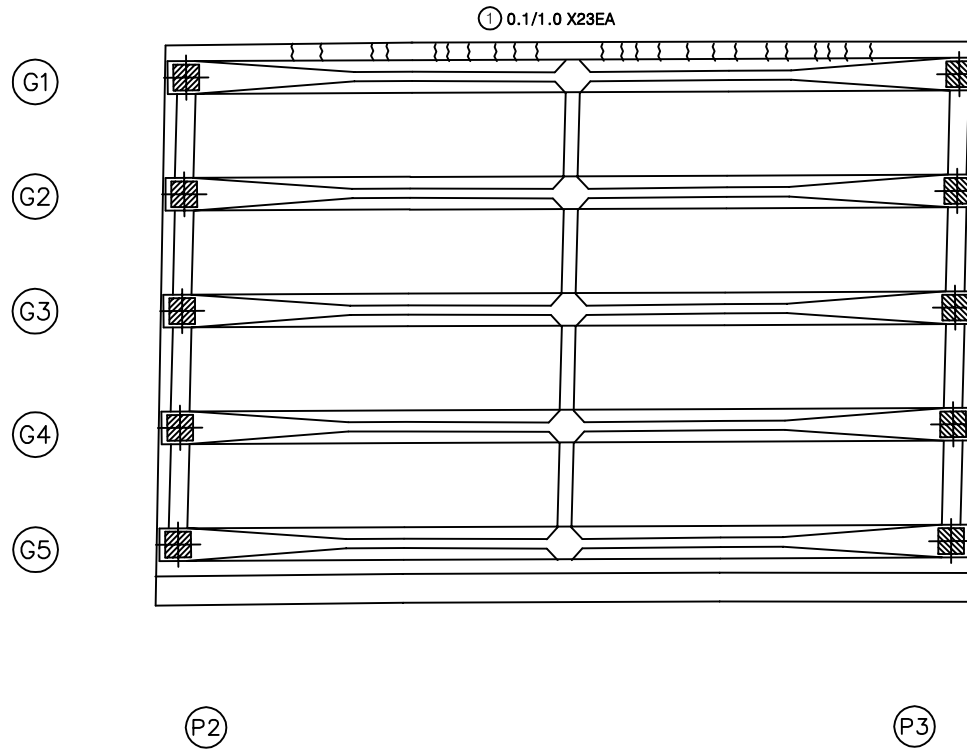
| 번호 | 손상내용 | 손상현황 | | | | | 비고 |
|---|---|---|---|---|---|---|---|
| 1 | 균열 | 0.1 | 1.0 | | 23.00 | m | 신규 |

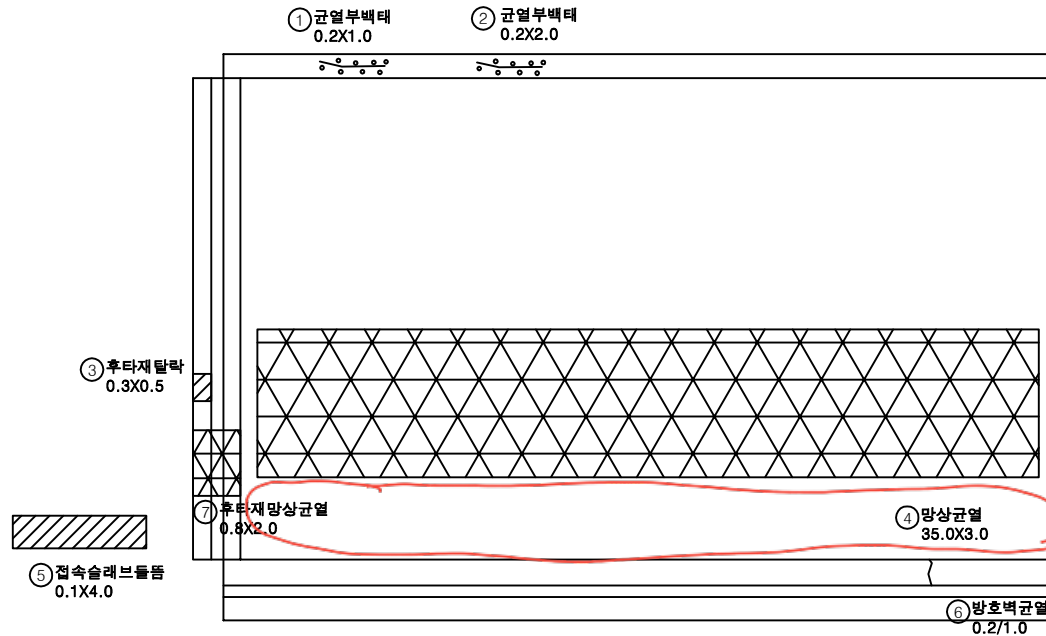
| 번호 | 손상내용 | 손상현황 | | | | | | 비고 |
|---|---|---|---|---|---|---|---|---|
| 1 | 균열부백태 | | 0.2 | 1.0 | 0.20 | m <sup>2</sup> | 1 | |
| 2 | 균열부백태 | | 0.2 | 2.0 | 0.40 | m <sup>2</sup> | 1 | |
| 4 | 망상균열 | | 35.0 | 3.0 | 105.00 | m <sup>2</sup> | 1 | |
| 6 | 방호벽균열 | 0.2 | 1.0 | | 1.00 | m | 1 | |
| 7 | 후타재망상균열 | | 0.8 | 2.0 | 1.60 | m <sup>2</sup> | 1 | 신규 |

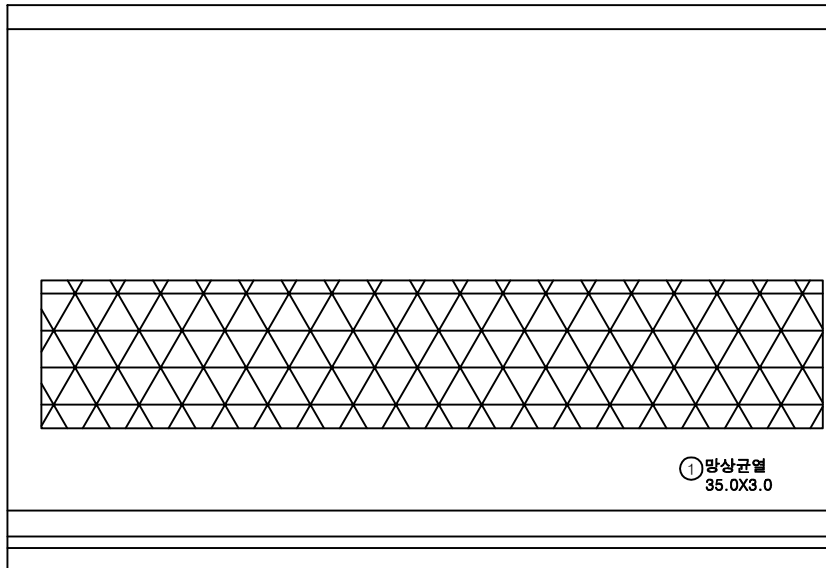
| 번호 | 손상내용 | 손상현황 | | | | | | 비고 |
|---|---|---|---|---|---|---|---|---|
| 1 | 망상균열 | | 35.0 | 3.0 | 105.00 | m <sup>2</sup> | 1 | |

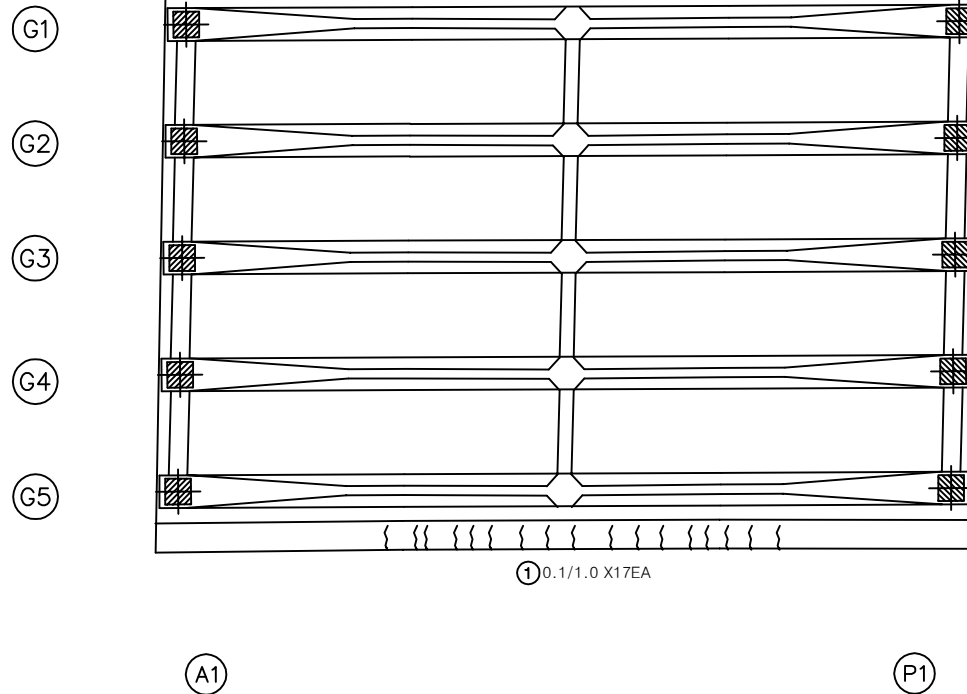
| 번호 | 손상내용 | 손상현황 | | | | | 비고 |
|---|---|---|---|---|---|---|---|
| 1 | 균열 | 0.1 | 1.0 | | 17.00 | m | 신규 |

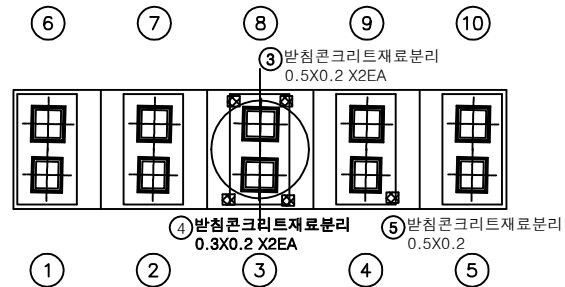
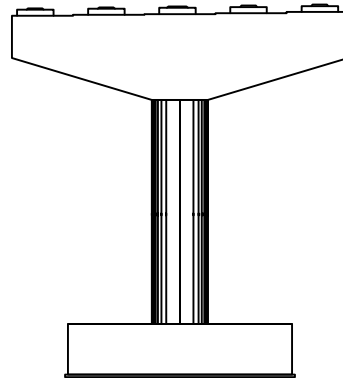
① 재료분리  
0.5X0.4

② 파손  
0.5X0.5
