상주영천고속도로 시설물 안전·하자점검 및 성능평가 용역  
(2021년 하반기 정밀안전점검)

# 외 관 조 사 망 도

내포교

2021.12

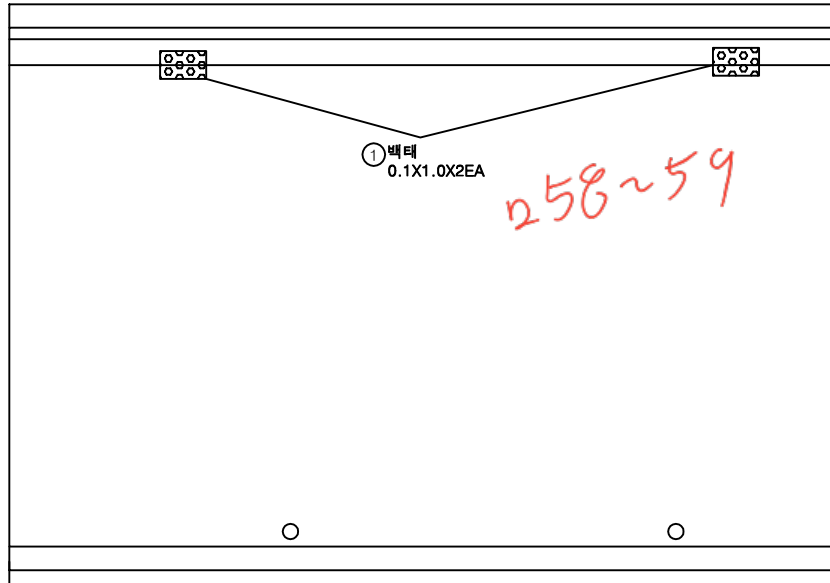
ID : 내포교 슬래브상면 S2 (상주방향)

| 번호 | 손상내용 | 손상현황 | | | | | | 비고 |
|---|---|---|---|---|---|---|---|---|
| 1 | 백태 | | 0.1 | 1.0 | 0.20 | m <sup>2</sup> | 2 | |

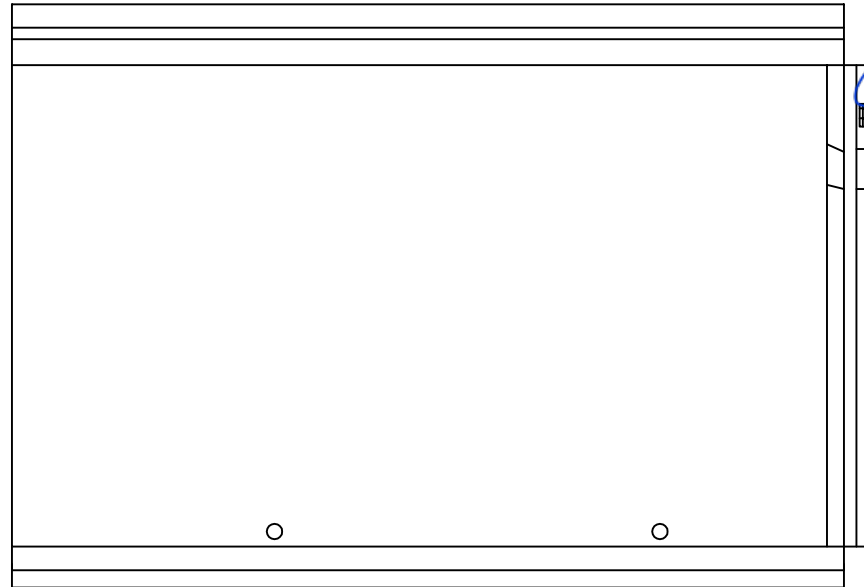
② 후타재 파손  
0.1X0.2

① 후타재 균열  
0.1/0.3X4EA

| 번호 | 손상내용 | 손상현황 | | | | | | 비고 |
|---|---|---|---|---|---|---|---|---|
| 1 | 후타재 균열 | 0.1 | 0.3 | | 1.20 | m | 4 | |
| 2 | 후타재 파손 | | 0.1 | 0.2 | 0.02 | m² | 1 | 신규 |

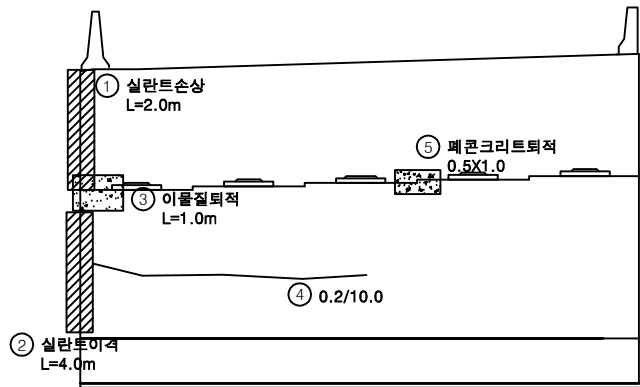
평면도

| 번호 | 손상내용 | 손상현황 | | | | | | 비고 |
|---|---|---|---|---|---|---|---|---|
| 1 | 실란트손상 | | 2.0 | | 2.00 | m | 1 | |
| 4 | 균열 | 0.2 | 10.0 | | 10.00 | m | 1 | |

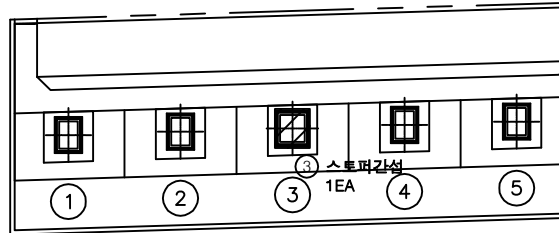
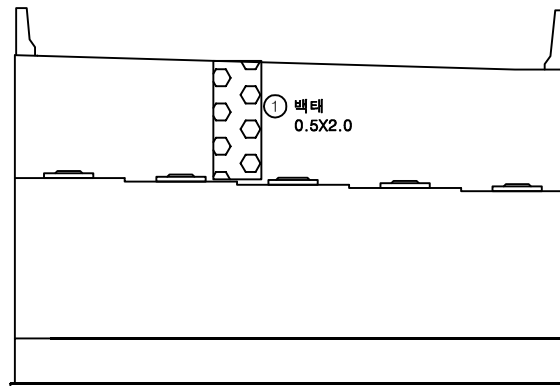
| 번호 | 손상내용 | 손상현황 | | | | | | 비고 |
|---|---|---|---|---|---|---|---|---|
| 3 | 스토퍼간섭 | | | | 1.00 | EA | 1 | 손상감소 |

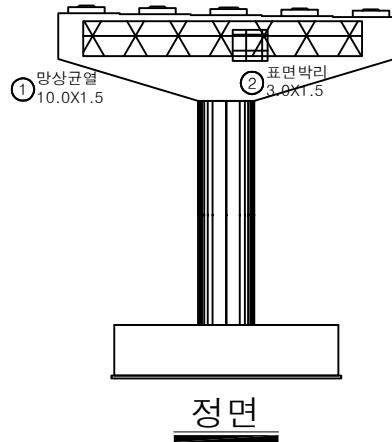
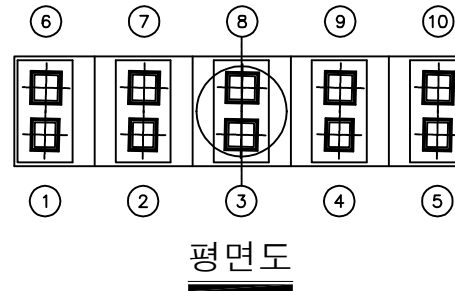
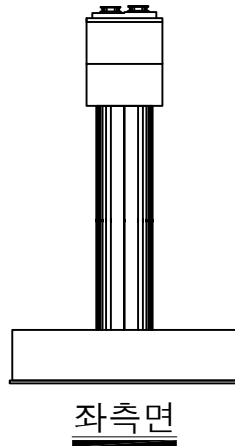
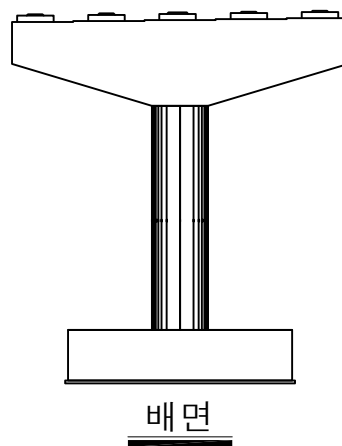
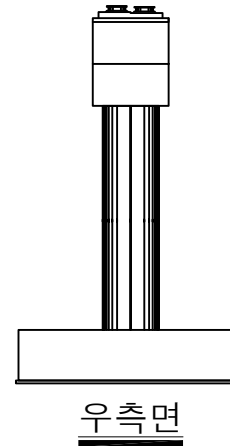
| 번호 | 손상내용 | 손상현황 | | | | | | 비고 |
|---|---|---|---|---|---|---|---|---|
| 1 | 망상균열 | | 10.0 | 1.5 | 15.00 | m <sup>2</sup> | 1 | |

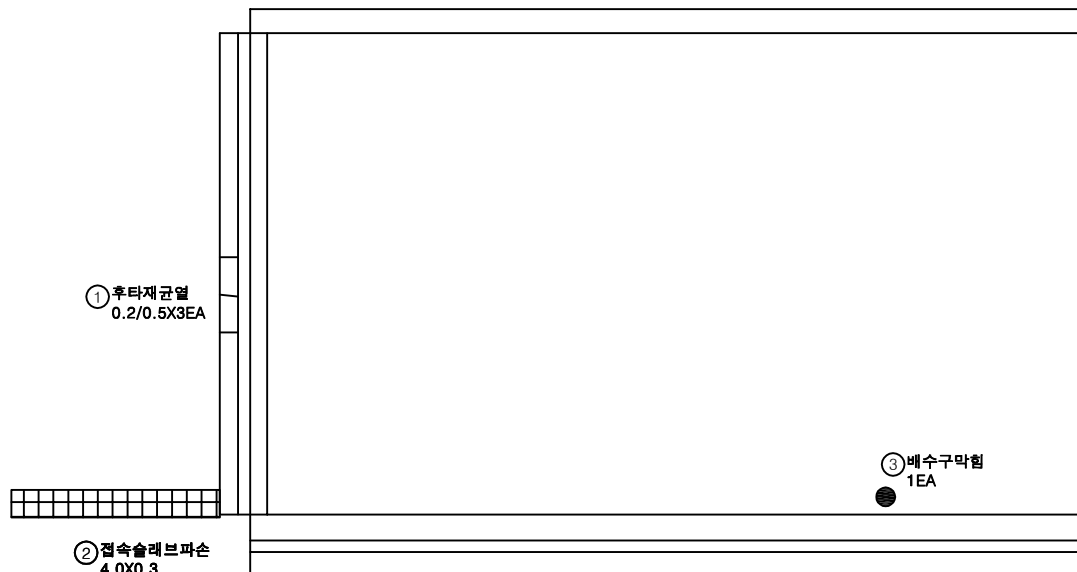
| 번호 | 손상내용 | 손상현황 | | | | | | 비고 |
|---|---|---|---|---|---|---|---|---|
| 1 | 후타재균열 | 0.2 | 0.5 | | 1.50 | m | 3 | |

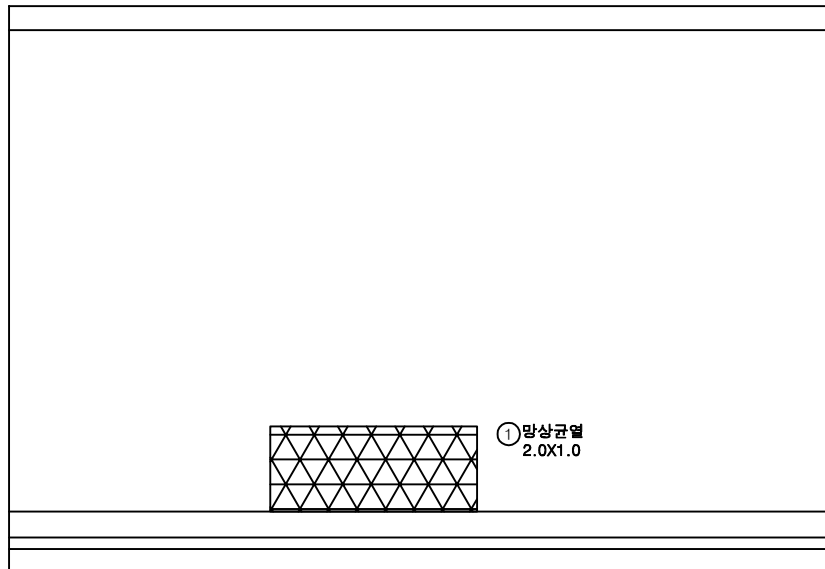
| 번호 | 손상내용 | 손상현황 | | | | | | 비고 |
|---|---|---|---|---|---|---|---|---|
| 1 | 망상균열 | | 2.0 | 1.0 | 2.00 | m <sup>2</sup> | 1 | |

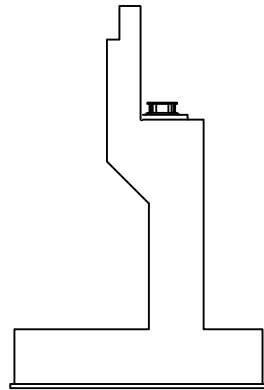
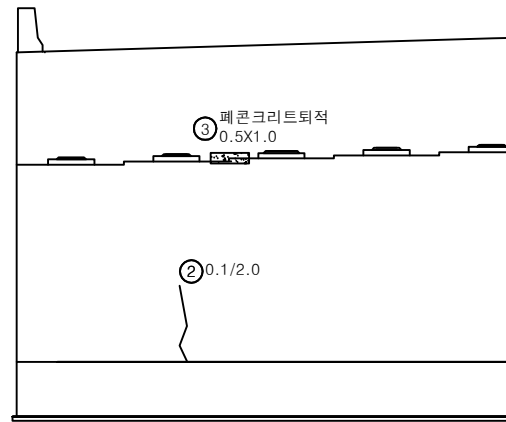
| 번호 | 손상내용 | 손상현황 | | | | | | 비고 |
|---|---|---|---|---|---|---|---|---|
| 2 | 균열 | 0.1 | 2.0 | | 2.00 | m | 1 | |

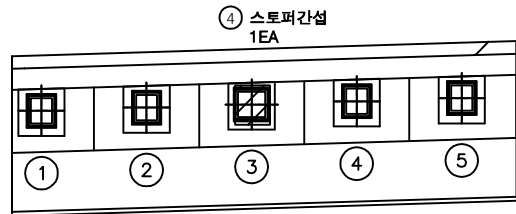
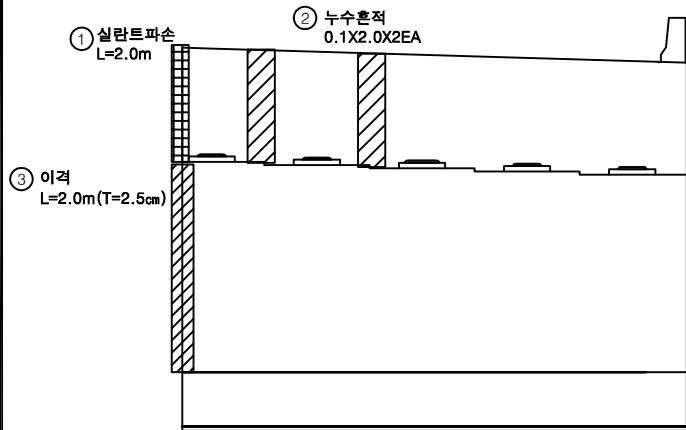
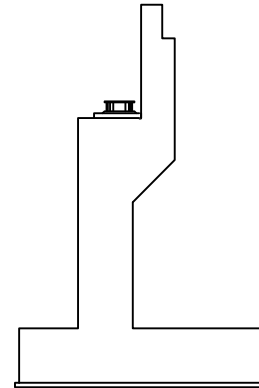
| 번호 | 손상내용 | 손상현황 | | | | | | 비고 |
|---|---|---|---|---|---|---|---|---|
| 2 | 누수흔적 | | 0.1 | 0.2 | 0.04 | m² | 2 | |
| 4 | 스토퍼간섭 | | | | 1.00 | EA | 1 | 손상감소 |

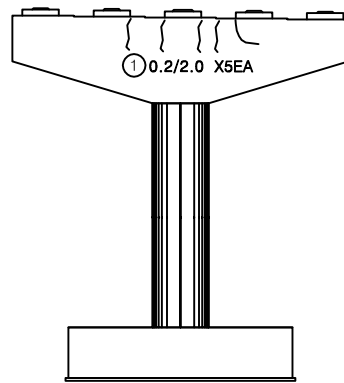
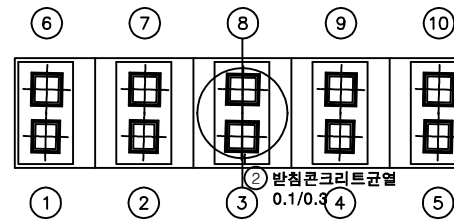
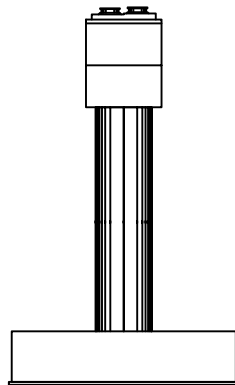
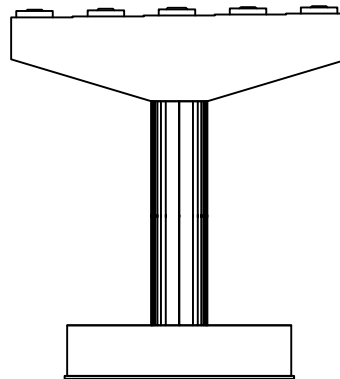
| 번호 | 손상내용 | 손상현황 | | | | | | 비고 |
|---|---|---|---|---|---|---|---|---|
| 1 | 발침콘크리트균열 | 0.2 | 2.0 | | 10.00 | m | 5 | 신규 |
| 2 | 발침콘크리트균열 | 0.1 | 0.3 | | 0.30 | m | 1 | 신규 |
