상주영천고속도로 시설물 안전·하자점검 및 성능평가 용역  
(2022년 하반기 정밀안전점검)

# 외 관 조 사 망 도

패널식 옹벽 15

2022.12

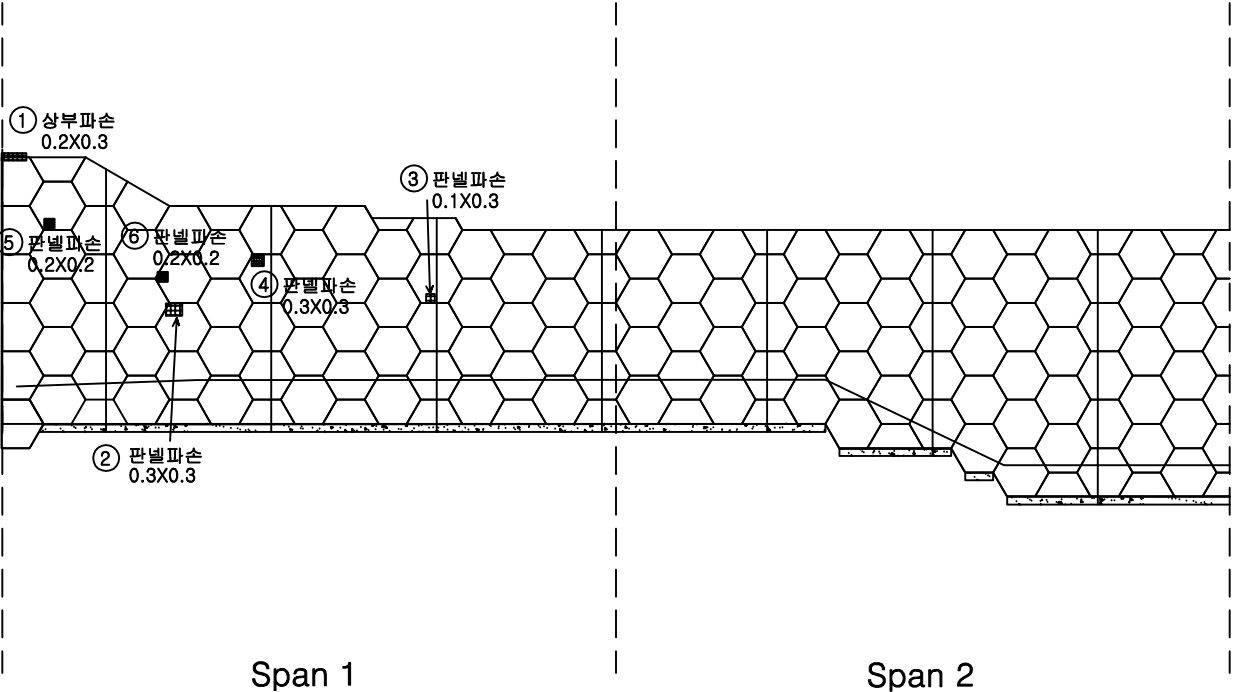
| | | | 01 |

| 번호 | 손상내용 | 손상현황 | | | | | | 비고 |
|---|---|---|---|---|---|---|---|---|
| 1 | 상부파손 | | 0.2 | 0.3 | 0.06 | ㎡ | 1 | |
| 2 | 판넬 파손 | | 0.3 | 0.3 | 0.09 | ㎡ | 1 | |
| 3 | 판넬 파손 | | 0.1 | 0.3 | 0.03 | ㎡ | 1 | |
| 4 | 판넬 파손 | | 0.3 | 0.3 | 0.09 | ㎡ | 1 | |
| 5 | 판넬 파손 | | 0.2 | 0.2 | 0.04 | ㎡ | 1 | |
| 6 | 판넬 파손 | | 0.2 | 0.2 | 0.04 | ㎡ | 1 | |

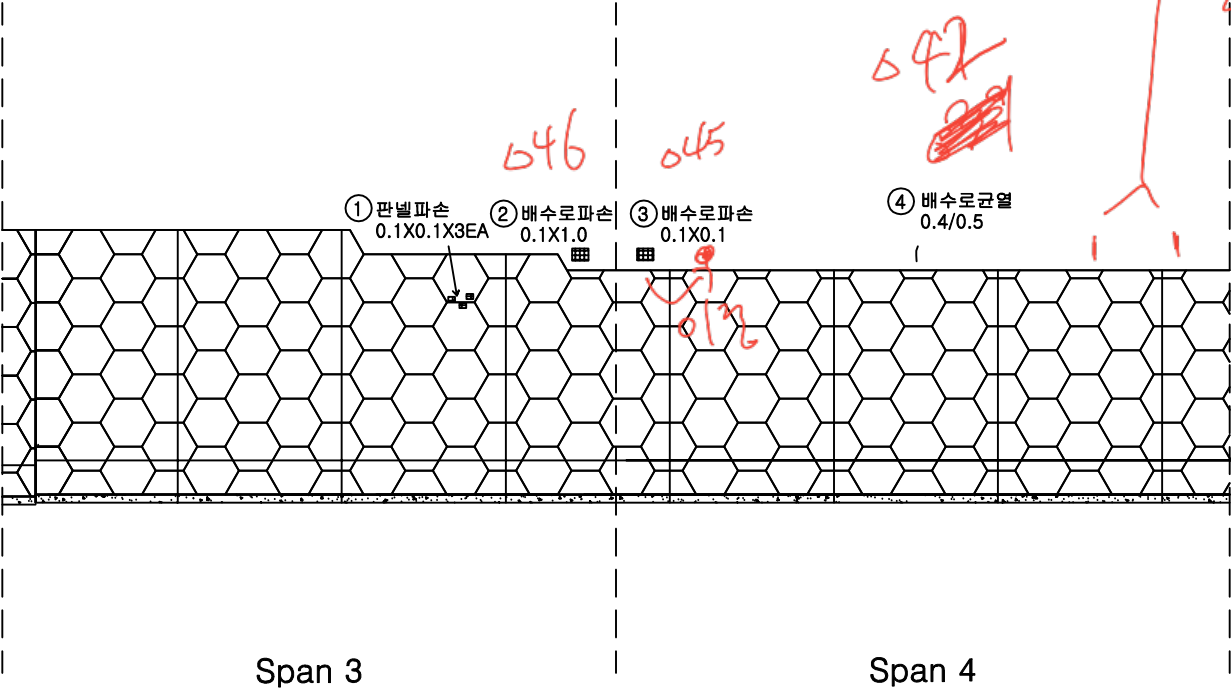
| 관 열 | 양상균열 | 재료분리 | 02 |

| 번호 | 손상내용 | 손상현황 | | | | | | 비고 |
|---|---|---|---|---|---|---|---|---|
| 1 | 판넬 파손 | | 0.1 | 0.1 | 0.03 | m <sup>2</sup> | 3 | |
| 2 | 배수로 파손 | | 0.1 | 1.0 | 0.10 | m <sup>2</sup> | 1 | |
| 3 | 배수로 파손 | | 0.1 | 0.1 | 0.01 | m <sup>2</sup> | 1 | |
| 4 | 배수로 균열 | 0.4 | 0.5 | | 0.50 | m | 1 | |

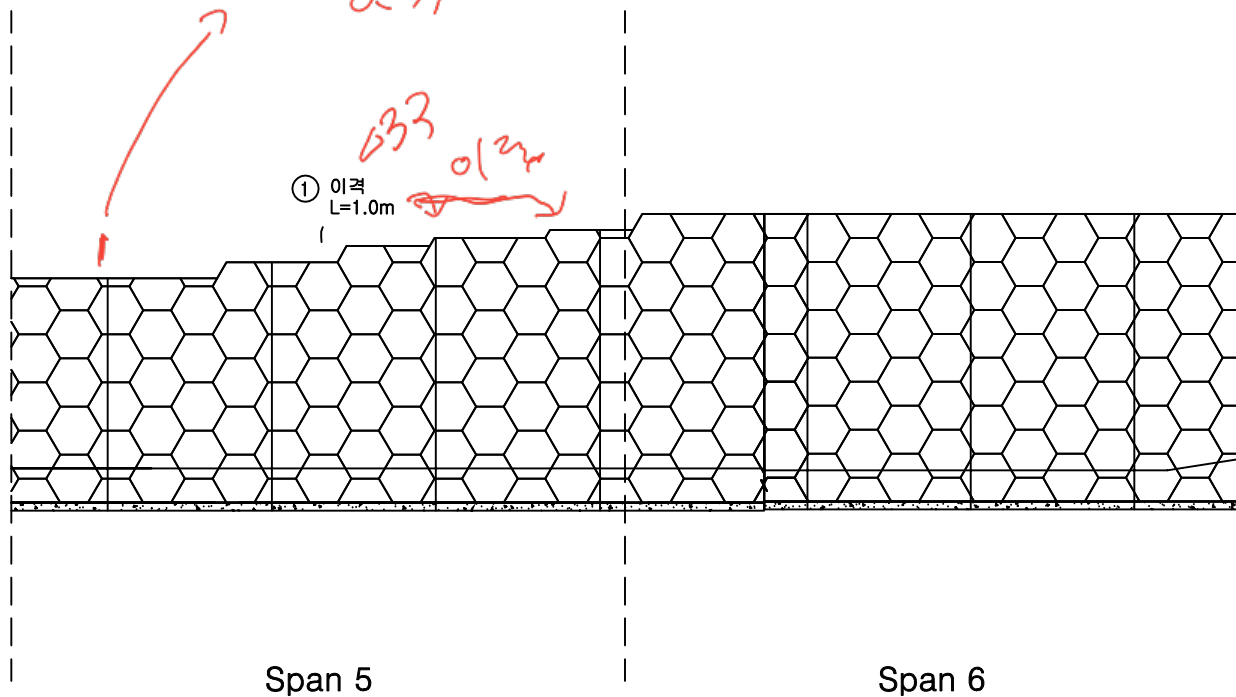
| | | | 03 |

| 번호 | 손상내용 | 손상현황 | | | | | | 비고 |
|---|---|---|---|---|---|---|---|---|
| 1 | 이격 | | 1.0 | | 1.00 | m | 1 | |

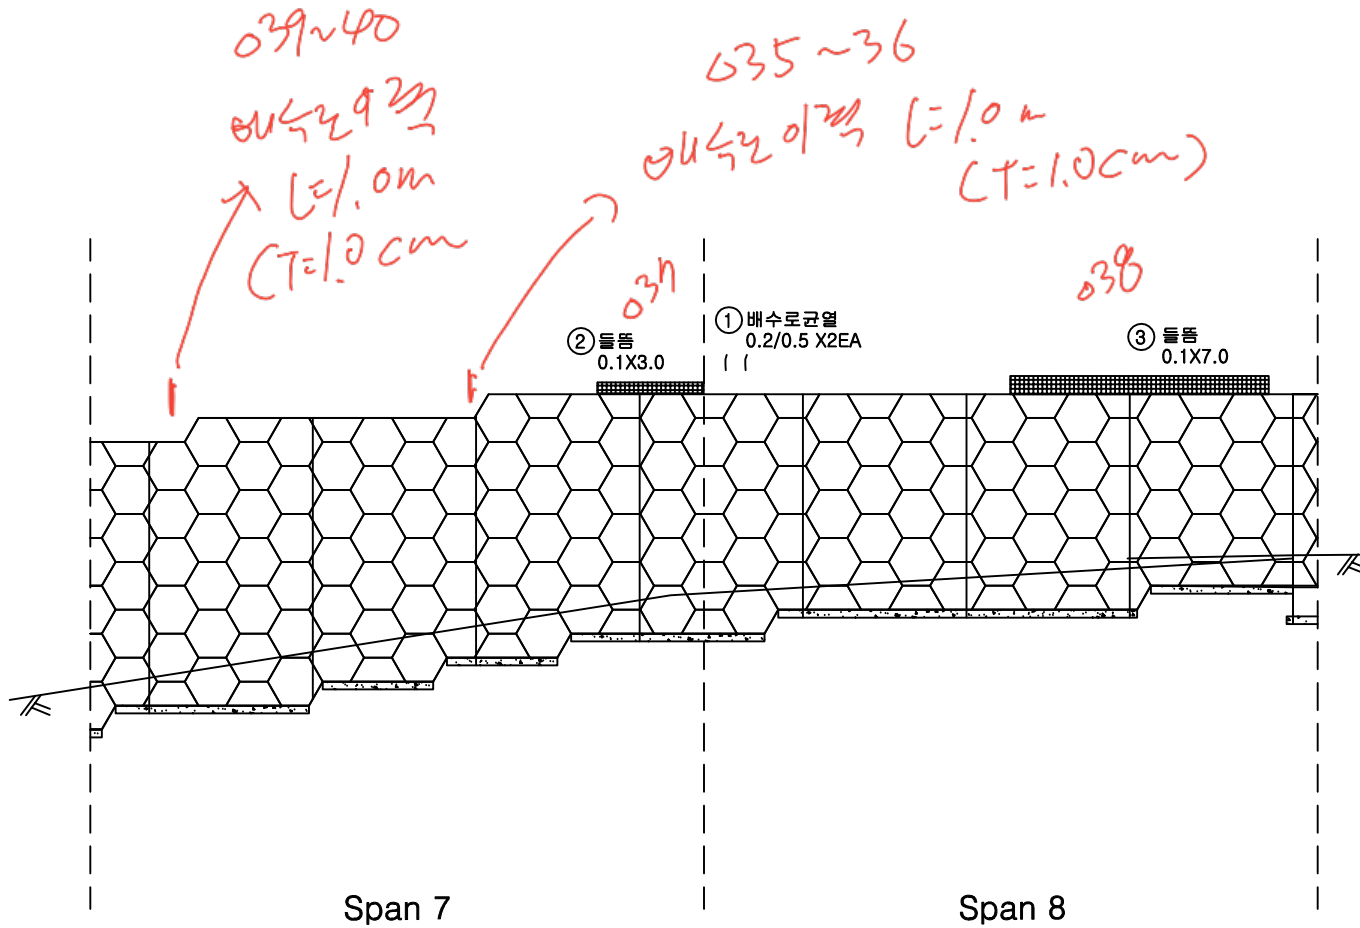
| | | | 04 |

| 번호 | 손상내용 | 손상현황 | | | | | | 비고 |
|---|---|---|---|---|---|---|---|---|
| 1 | 배수로 균열 | 0.2 | 0.5 | | 1.00 | m | 2 | |
| 2 | 들뜸 | | 0.1 | 3.0 | 0.30 | m <sup>2</sup> | 1 | |
| 3 | 들뜸 | | 0.1 | 7.0 | 0.70 | m <sup>2</sup> | 1 | |

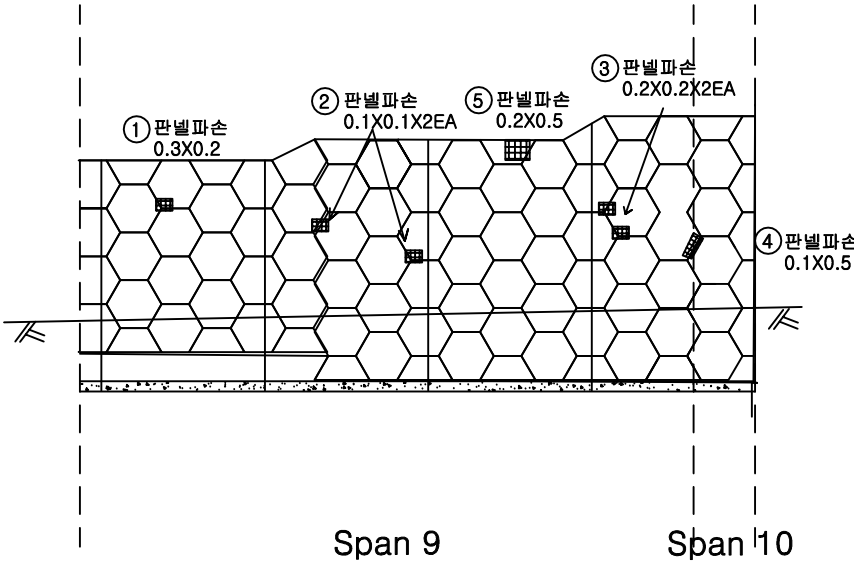
| | | | 05 |

| 번호 | 손상내용 | 손상현황 | | | | | | 비고 |
|---|---|---|---|---|---|---|---|---|
| 1 | 판넬 파손 | | 0.3 | 0.2 | 0.06 | m² | 1 | |
| 2 | 판넬 파손 | | 0.1 | 0.1 | 0.02 | m² | 2 | |
| 3 | 판넬 파손 | | 0.2 | 0.2 | 0.08 | m² | 2 | |
| 4 | 판넬 파손 | | 0.1 | 0.5 | 0.05 | m² | 1 | |
| 5 | 판넬 파손 | | 0.2 | 0.5 | 0.10 | m² | 1 | |
