서부간선지하도로 정기,정밀안전점검 용역

## 외관조사망도

( 서부간선지하도로 (성산방향) )-1공구

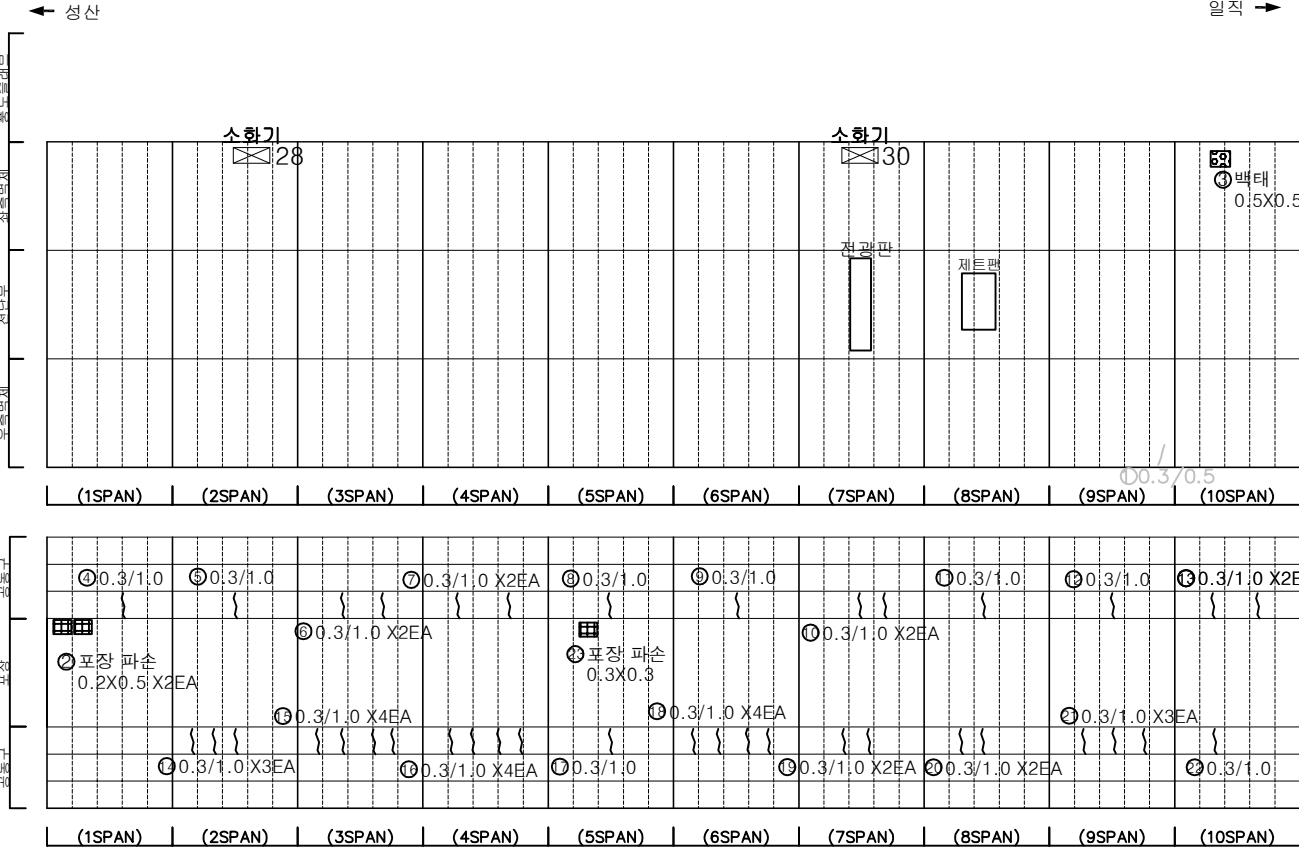
| 도면번호 | 01 |

| 번호 | 발생<br>년도 | 부재 | 손상내용 | 손상현황 | | | | | | | 비 고 |
|---|---|---|---|---|---|---|---|---|---|---|---|
| 1 | 21하 | 속박부 | 균열(폭0.3mm) | 0.3 | 0.5 | - | 0.50 | m | 1 | 0.50 | 2차 보수 |
| 2 | 22하 | 포장부 | 포장 파손 | - | 0.2 | 0.5 | 0.10 | m <sup>2</sup> | 2 | 0.20 | |
| 3 | 23하 | 속박부 | 벽체 | - | 0.5 | 0.5 | 0.25 | m <sup>2</sup> | 1 | 0.25 | |
| 4 | 23하 | 공동구 | 공동구 균열(폭0.3mm) | 0.3 | 1.0 | - | 1.00 | m | 1 | 1.00 | |

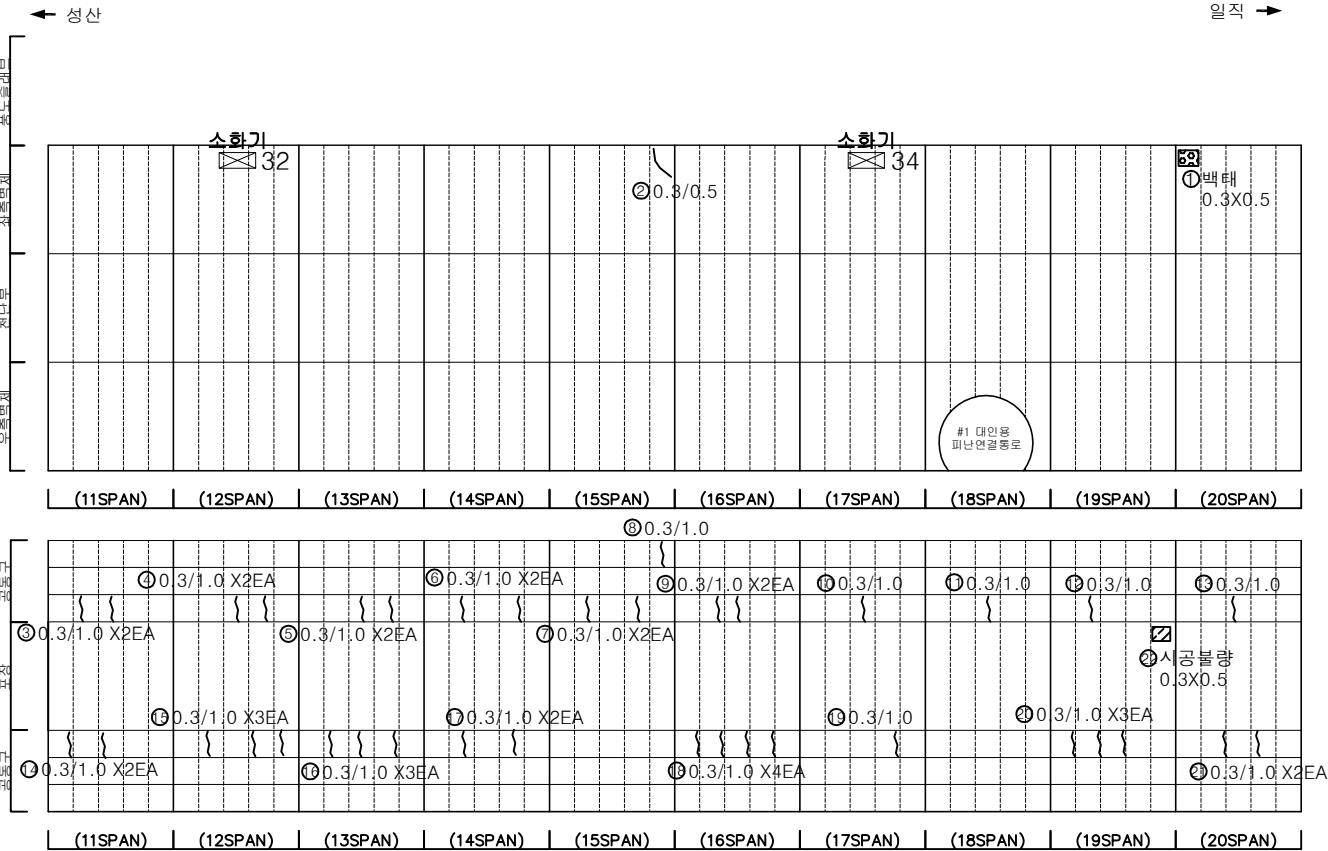
| 번호 | 발생<br>년도 | 부재 | 손상내용 | 손상현황 | | | | | | 비 고 | |
|---|---|---|---|---|---|---|---|---|---|---|---|
| 2 | 23하 | 측벽부 | 균열(폭0.3mm) | 0.3 | 0.5 | - | 0.50 | m | 1 | 0.50 | |
| 3 | 23하 | 공동구 | 공동구 균열(폭0.3mm) | 0.3 | 1.0 | - | 1.00 | m | 2 | 2.00 | |

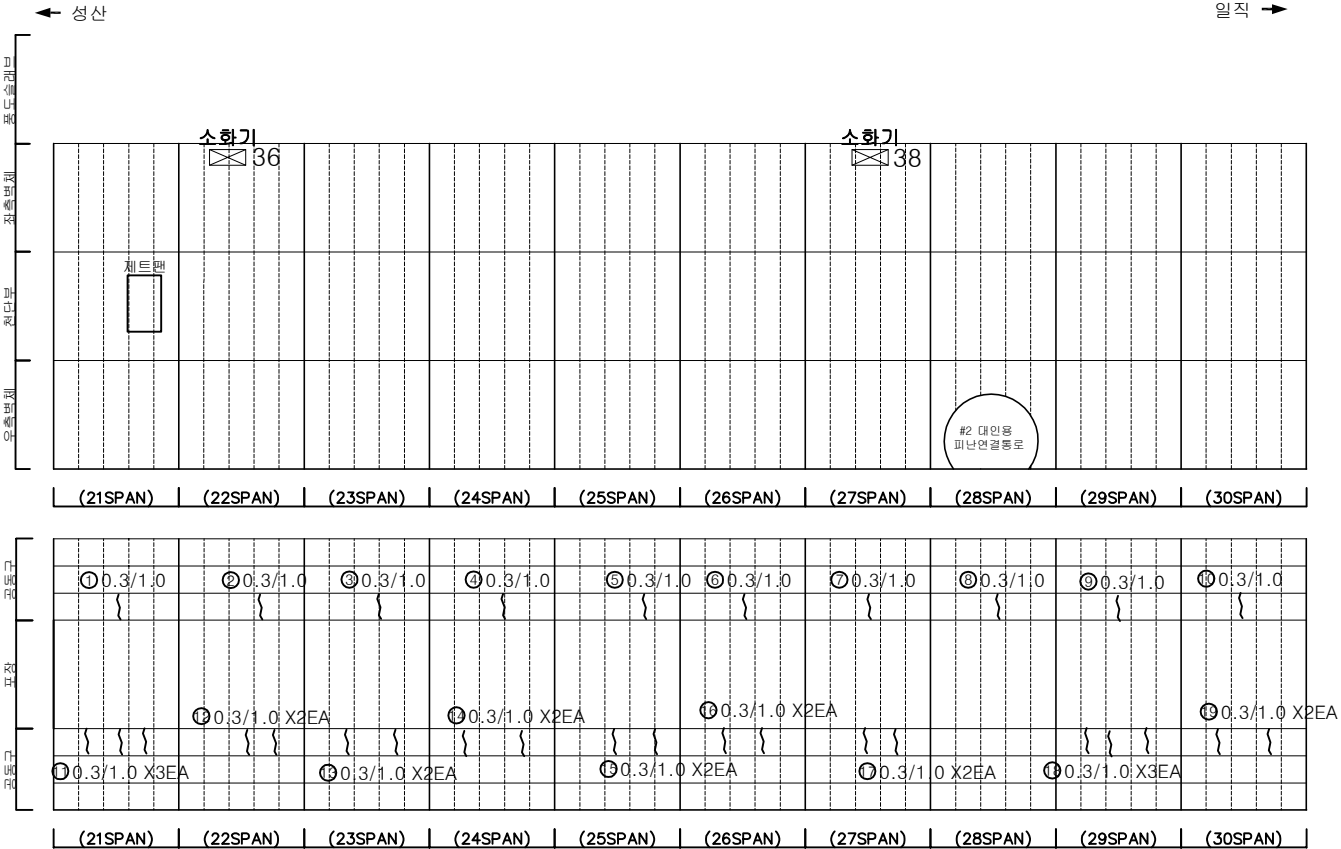
| 번호 | 발생<br>년도 | 부재 | 손상내용 | 손상현황 | | | | | | | 비 고 |
|---|---|---|---|---|---|---|---|---|---|---|---|
| 1 | 23하 | 공동구 | 공동구 균열(폭0.3mm) | 0.3 | 1.0 | - | 1.00 | m | 1 | 1.00 | |

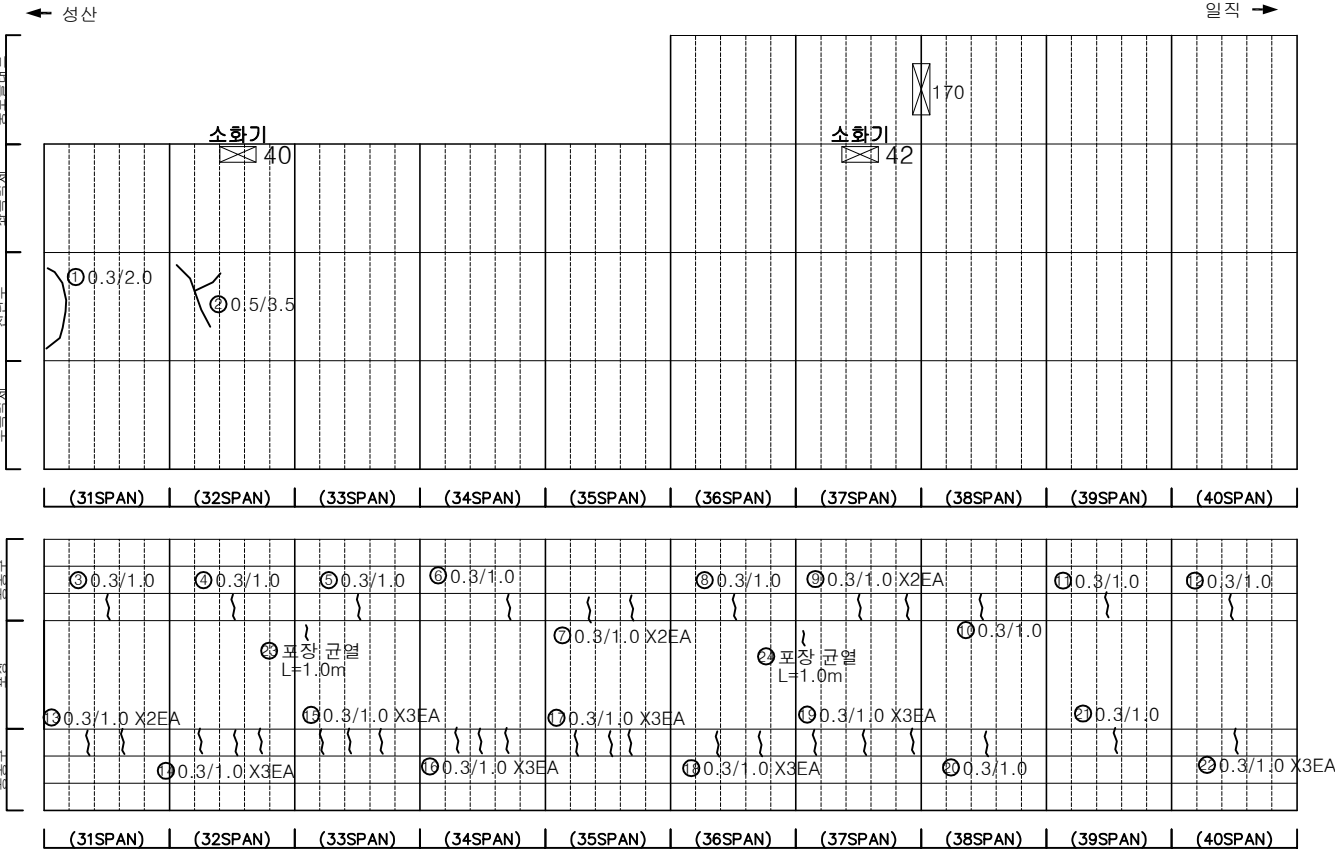
| 번호 | 발생<br>년도 | 부재 | 손상내용 | 손상현황 | | | | | | | 비 고 |
|---|---|---|---|---|---|---|---|---|---|---|---|
| 1 | 23하 | 천단부 | 균열(폭0.3mm) | 0.3 | 2.0 | - | 2.00 | m | 1 | 2.00 | |
| 2 | 23하 | 천단부 | 균열(폭0.5mm) | 0.5 | 3.5 | - | 3.50 | m | 1 | 3.50 | |
| 23 | 23하 | 포장부 | 포장 균열 | - | 1.0 | - | 1.00 | m | 1 | 1.00 | |

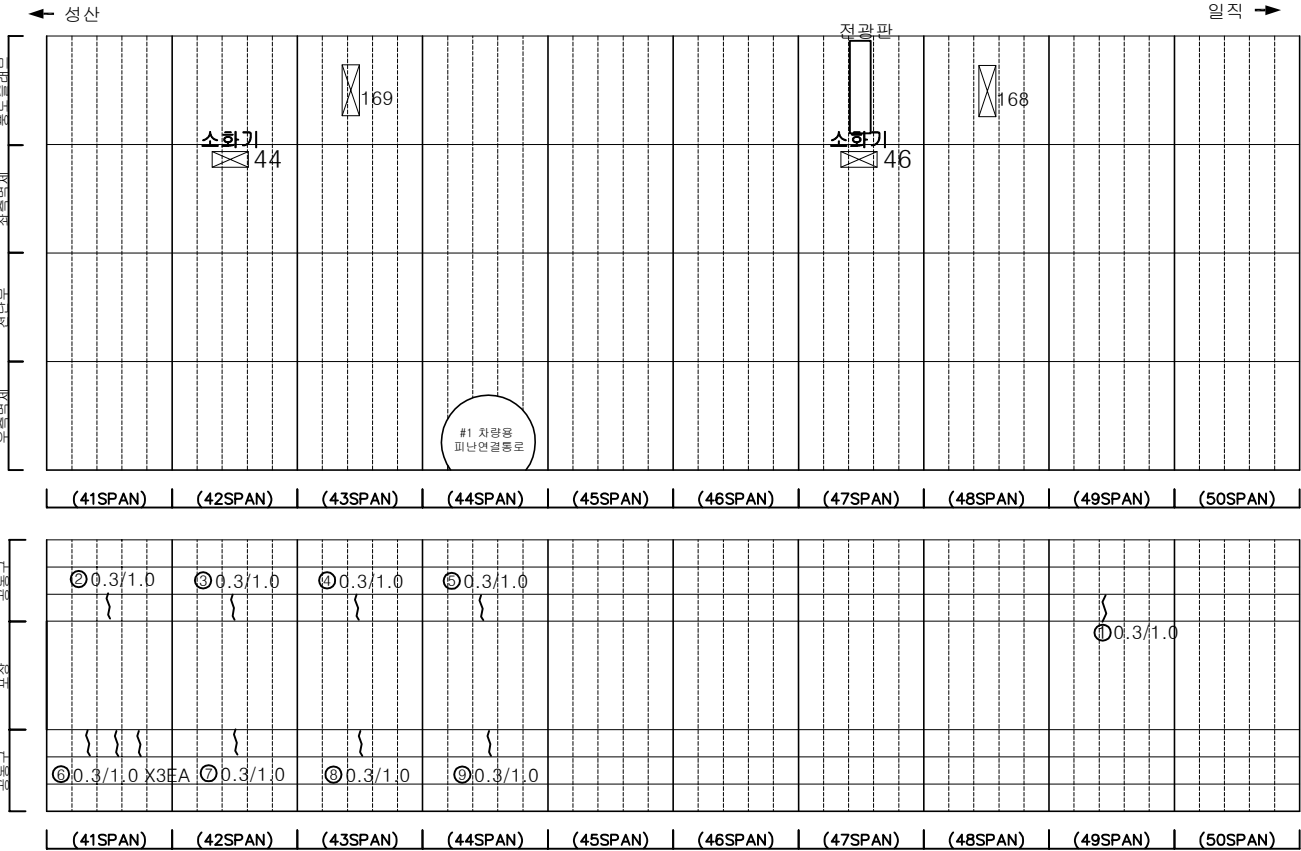
| 번호 | 발생년도 | 부재 | 손상내용 | 손상현황 | | | | | | | 비고 |
|---|---|---|---|---|---|---|---|---|---|---|---|
| 1 | 22하 | 공동구 | 공동구 균열(폭0.3mm) | 0.3 | 1.0 | - | 1.00 | m | 1 | 1.00 | |
