서부간선지하도로 정기 , 정밀안전점검 용역

## 외관조사망도

( 서부간선지하도로 (성산방향) )-2공구

서서울도시고속도로(주)

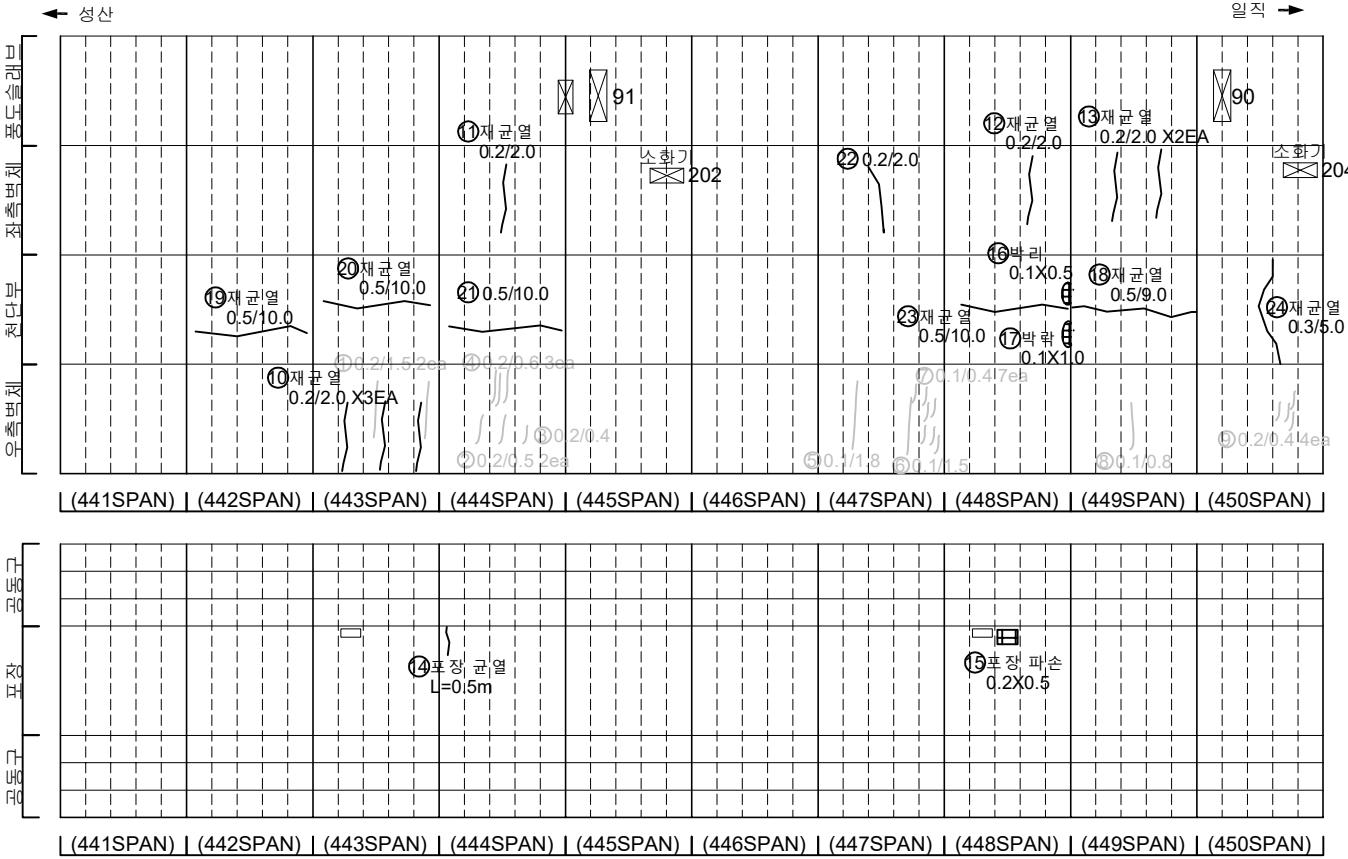
| 번호 | 발생<br>년도 | 부재 | 손상내용 | 손상현황 | | | | | | | 비 고 |
|---|---|---|---|---|---|---|---|---|---|---|---|
| 1 | 21하 | 측벽부 | 균열(폭0.2mm) | 0.2 | 1.5 | - | 1.50 | m | 2 | 3.00 | 22'상 보강 |
| 2 | 21하 | 측벽부 | 균열(폭0.2mm) | 0.2 | 0.5 | - | 0.50 | m | 2 | 1.00 | 22'상 보강 |
| 3 | 21하 | 측벽부 | 균열(폭0.2mm) | 0.2 | 0.4 | - | 0.40 | m | 1 | 0.40 | 22'상 보강 |
| 4 | 21하 | 측벽부 | 균열(폭0.2mm) | 0.2 | 0.6 | - | 0.60 | m | 3 | 1.80 | 22'상 보강 |
| 5 | 21하 | 측벽부 | 균열(폭0.1mm) | 0.1 | 1.8 | - | 1.80 | m | 1 | 1.80 | 22'상 보강 |
| 10 | 22하 | 측벽부 | 재균열(폭0.2mm) | 0.2 | 2.0 | - | 2.00 | m | 3 | 6.00 | |
| 11 | 22하 | 측벽부 | 재균열(폭0.2mm) | 0.2 | 2.0 | - | 2.00 | m | 1 | 2.00 | |
| 14 | 22하 | 포장부 | 포장 균열 | - | 0.5 | - | 0.50 | m | 1 | 0.50 | |
| 15 | 22하 | 포장부 | 포장 파손 | - | 0.2 | 0.5 | 0.10 | m <sup>2</sup> | 1 | 0.10 | |
| 16 | 22하 | 천단부 | 박리 | - | 0.1 | 0.5 | 0.05 | m <sup>2</sup> | 1 | 0.05 | |
| 18 | 22하 | 천단부 | 재균열(폭0.5mm) | 0.5 | 9.0 | - | 9.00 | m | 1 | 9.00 | |
| 19 | 23하 | 천단부 | 재균열(폭0.5mm) | 0.5 | 10.0 | - | 10.00 | m | 1 | 10.00 | |
| 21 | 23하 | 천단부 | 균열(폭0.5mm) | 0.5 | 10.0 | - | 10.00 | m | 1 | 10.00 | |
| 24 | 23하 | 천단부 | 재균열(폭0.3mm) | 0.3 | 5.0 | - | 5.00 | m | 1 | 5.00 | |

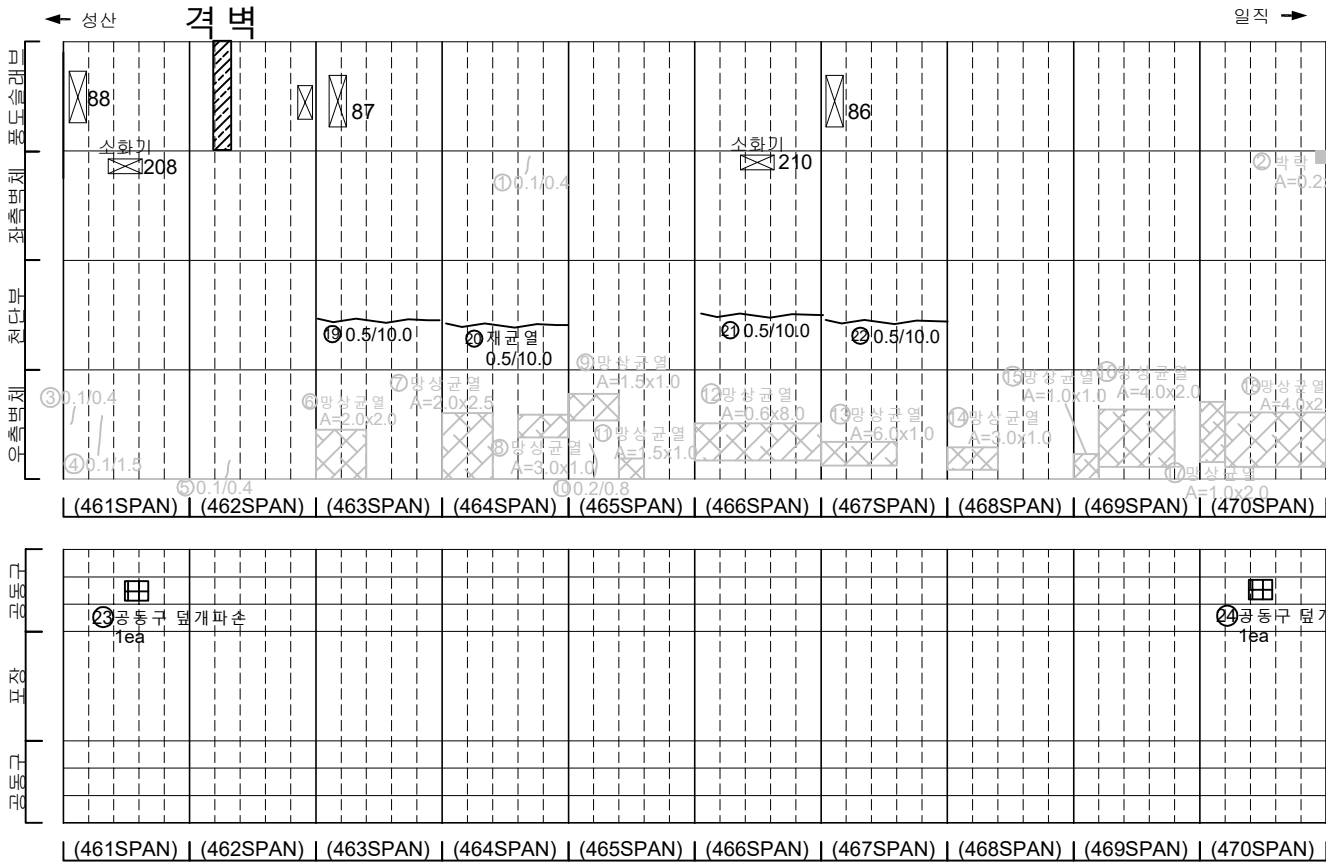
| 번호 | 발생<br>년도 | 부재 | 손상내용 | 손상현황 | | | | | | | 비 고 |
|---|---|---|---|---|---|---|---|---|---|---|---|
| 1 | 21하 | 측벽부 | 균열(폭0.1mm) | 0.1 | 0.4 | - | 0.40 | m | 1 | 0.40 | 22'상 보수 |
| 6 | 21하 | 측벽부 | 망상균열 | - | 2.0 | 2.0 | 4.00 | m | 1 | 4.00 | 22'상 보수 |
| 7 | 21하 | 측벽부 | 망상균열 | - | 2.0 | 2.5 | 5.00 | m | 1 | 5.00 | 22'상 보수 |
| 10 | 21하 | 측벽부 | 균열(폭0.2mm) | 0.2 | 0.8 | - | 0.80 | m | 1 | 0.80 | 22'상 보수 |
| 19 | 22상 | 천단부 | 균열(폭0.5mm) | 0.5 | 10.0 | - | 10.00 | m | 1 | 10.00 | |
| 20 | 22상 | 천단부 | 재균열(폭0.5mm) | 0.5 | 10.0 | - | 10.00 | m | 1 | 10.00 | |

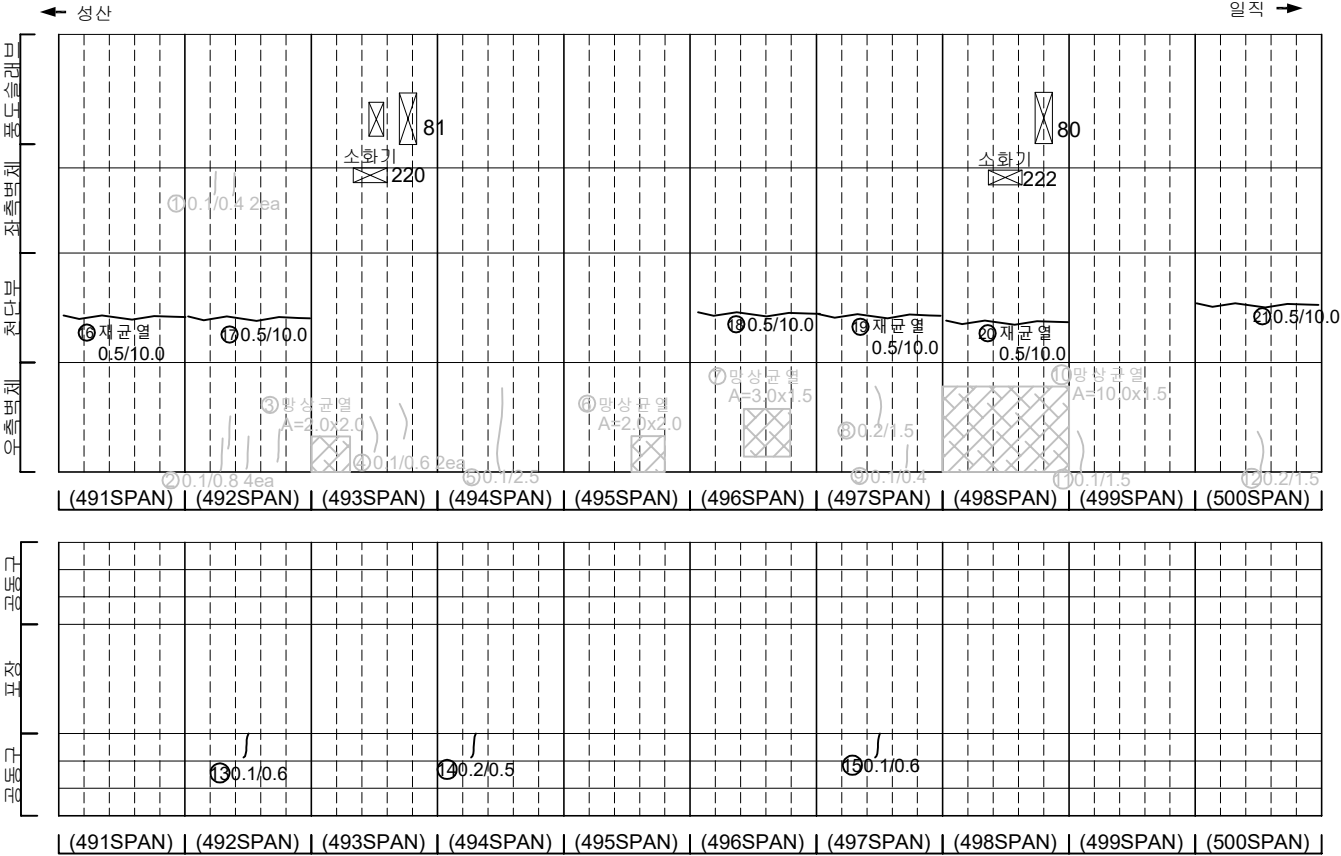
| 번호 | 발생<br>년도 | 부재 | 손상내용 | 손상현황 | | | | | | | 비 고 |
|---|---|---|---|---|---|---|---|---|---|---|---|
| 1 | 21하 | 측벽부 | 균열(폭0.1mm) | 0.1 | 0.4 | - | 0.40 | m | 2 | 0.80 | 22'상 보강 |
| 3 | 21하 | 측벽부 | 양상균열 | - | 2.0 | 2.0 | 4.00 | m | 1 | 4.00 | 22'상 보강 |
| 10 | 21하 | 측벽부 | 양상균열 | - | 10.0 | 1.5 | 15.00 | m | 1 | 15.00 | 22'상 보강 |
| 13 | 21하 | 공동구 | 공동구 균열(폭0.1mm) | 0.1 | 0.6 | - | 0.60 | m | 1 | 0.60 | |
| 16 | 22상 | 천단부 | 재균열(폭0.5mm) | 0.5 | 10.0 | - | 10.00 | m | 1 | 10.00 | |
| 17 | 22상 | 천단부 | 균열(폭0.5mm) | 0.5 | 10.0 | - | 10.00 | m | 1 | 10.00 | |

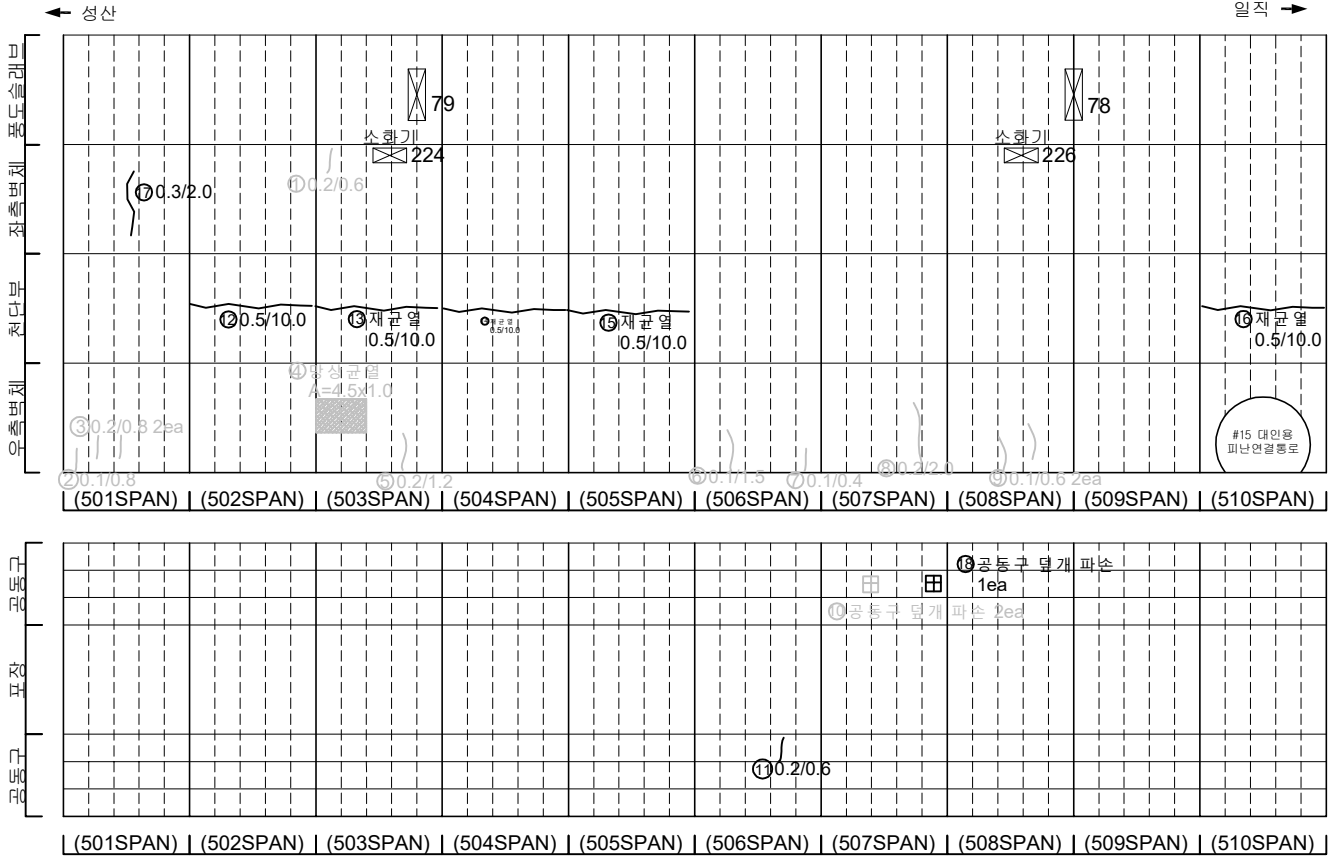
| 번호 | 발생<br>년도 | 부재 | 손상내용 | 손상현황 | | | | | | | 비 고 |
|---|---|---|---|---|---|---|---|---|---|---|---|
| 1 | 21하 | 측벽부 | 균열(폭0.2mm) | 0.2 | 0.6 | - | 0.60 | m | 1 | 0.60 | 22'상 보강 |
| 4 | 21하 | 측벽부 | 양상균열 | - | 4.5 | 1.0 | 4.50 | m | 1 | 4.50 | 22'상 보강 |
| 11 | 21하 | 공동구 | 공동구 균열(폭0.2mm) | 0.2 | 0.6 | - | 0.60 | m | 1 | 0.60 | |
| 12 | 22상 | 천단부 | 균열(폭0.5mm) | 0.5 | 10.0 | - | 10.00 | m | 1 | 10.00 | |
| 17 | 23하 | 측벽부 | 균열(폭0.3mm) | 0.3 | 2.0 | - | 2.00 | m | 1 | 2.00 | |

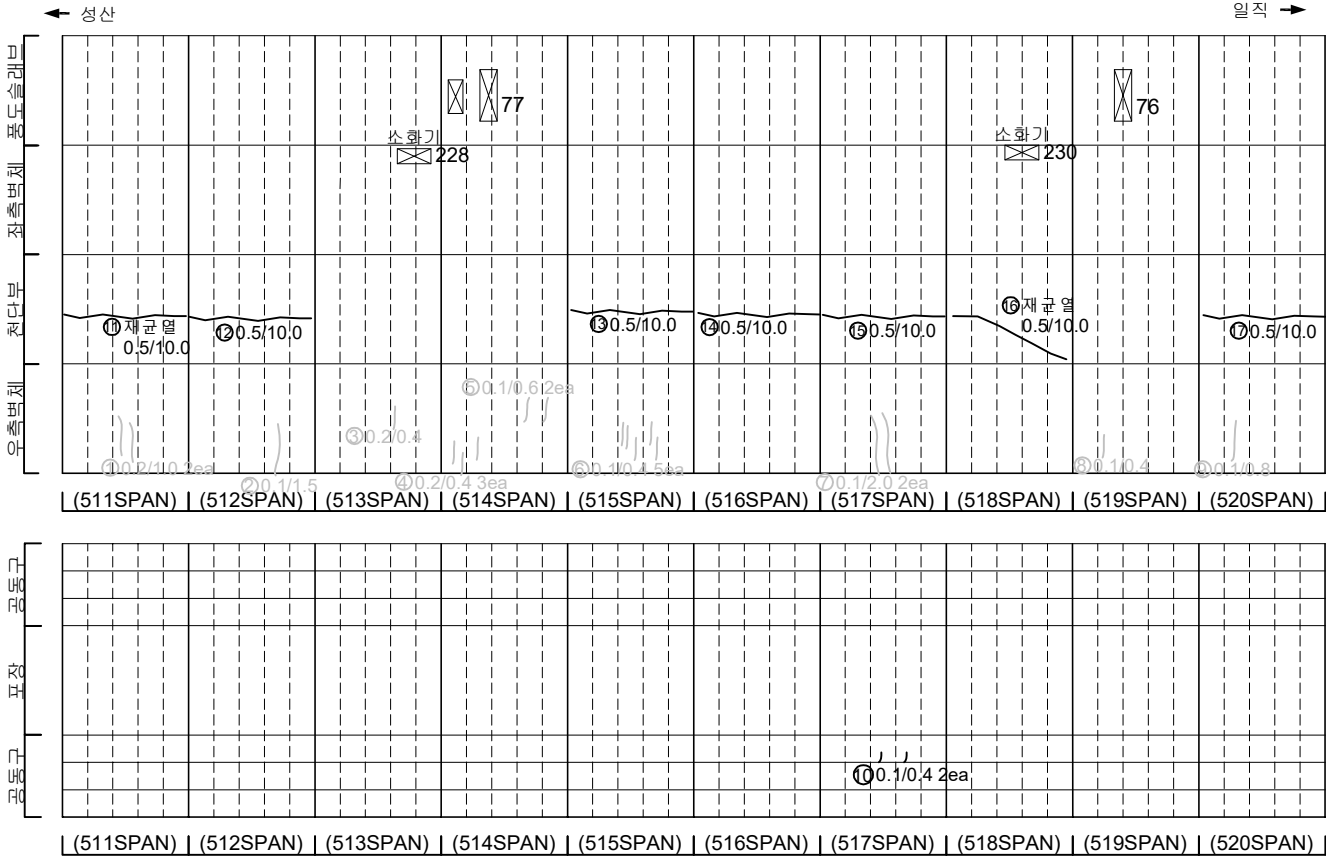
| 번호 | 발생<br>년도 | 부재 | 손상내용 | 손상현황 | | | | | | | 비 고 |
|---|---|---|---|---|---|---|---|---|---|---|---|
| 1 | 21년 | 측벽부 | 균열(폭0.2mm) | 0.2 | 1.0 | - | 1.00 | m | 2 | 2.00 | 22'상 보강 |
| 7 | 21년 | 측벽부 | 균열(폭0.1mm) | 0.1 | 2.0 | - | 2.00 | m | 2 | 4.00 | 22'상 보강 |
| 10 | 21년 | 공동구 | 공동구 균열(폭0.1mm) | 0.1 | 0.4 | - | 0.40 | m | 2 | 0.80 | |
| 12 | 22상 | 천단부 | 균열(폭0.5mm) | 0.5 | 10.0 | - | 10.00 | m | 1 | 10.00 | |

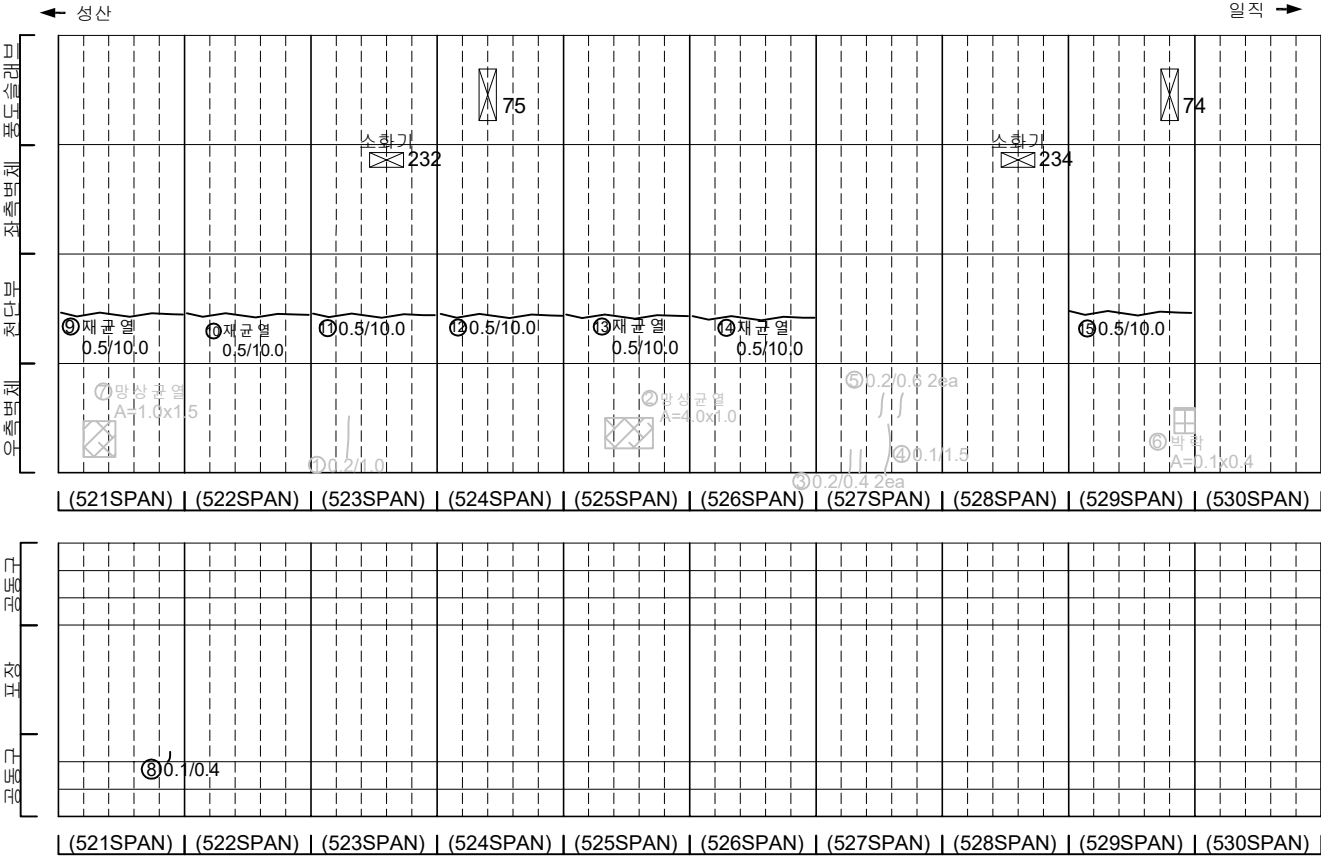
| 번호 | 발생<br>년도 | 부재 | 손상내용 | 손상현황 | | | | | | | 비 고 |
|---|---|---|---|---|---|---|---|---|---|---|---|
| 1 | 21하 | 측벽부 | 균열(폭0.2mm) | 0.2 | 1.0 | - | 1.00 | m | 1 | 1.00 | 22'상 보강 |
| 2 | 21하 | 측벽부 | 방상균열 | - | 4.0 | 1.0 | 4.00 | m | 1 | 4.00 | 22'상 보강 |
| 8 | 21하 | 공동구 | 공동구 균열(폭0.1mm) | 0.1 | 0.4 | - | 0.40 | m | 1 | 0.40 | |
| 9 | 22상 | 천단부 | 재균열(폭0.5mm) | 0.5 | 10.0 | - | 10.00 | m | 1 | 10.00 | |

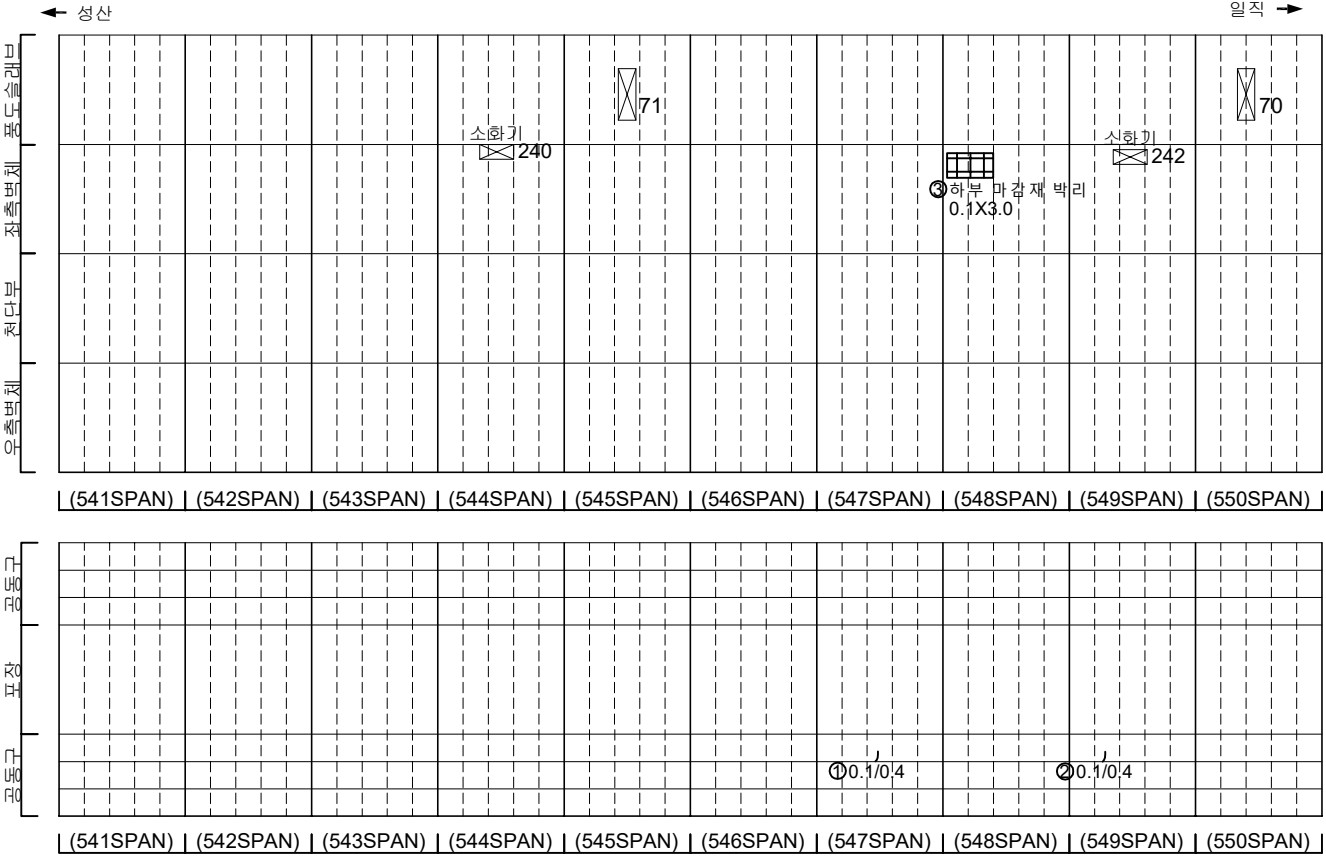
| 번호 | 발생<br>년도 | 부재 | 손상내용 | 손상현황 | | | | | | | 비 고 |
|---|---|---|---|---|---|---|---|---|---|---|---|
| 1 | 21하 | 공동구 | 공동구 균열(폭0.1mm) | 0.1 | 0.4 | - | 0.40 | m | 1 | 0.40 | |
| 2 | 21하 | 공동구 | 공동구 균열(폭0.1mm) | 0.1 | 0.4 | - | 0.40 | m | 1 | 0.40 | |

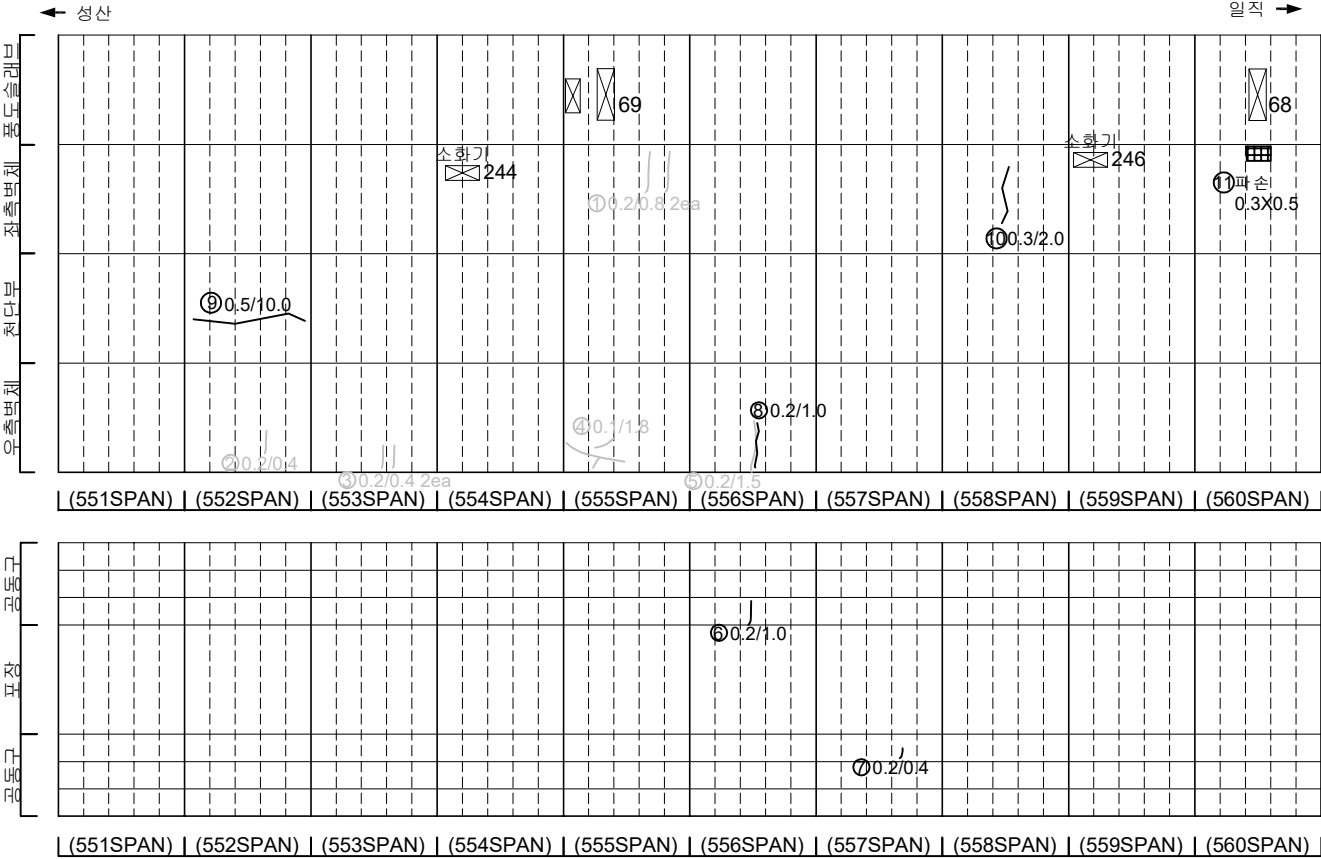
| 번호 | 발생<br>년도 | 부재 | 손상내용 | 손상현황 | | | | | | | 비 고 |
|---|---|---|---|---|---|---|---|---|---|---|---|
| 1 | 21하 | 측벽부 | 균열(폭0.2mm) | 0.2 | 0.8 | - | 0.80 | m | 2 | 1.60 | 22'상 보강 |
| 6 | 21하 | 공동구 | 공동구 균열(폭0.2mm) | 0.2 | 1.0 | - | 1.00 | m | 1 | 1.00 | |
| 8 | 22하 | 측벽부 | 균열(폭0.2mm) | 0.2 | 1.0 | - | 1.00 | m | 1 | 1.00 | |
| 9 | 23하 | 천단부 | 균열(폭0.5mm) | 0.5 | 10.0 | - | 10.00 | m | 1 | 10.00 | |
| 10 | 23하 | 측벽부 | 균열(폭0.3mm) | 0.3 | 2.0 | - | 2.00 | m | 1 | 2.00 | |

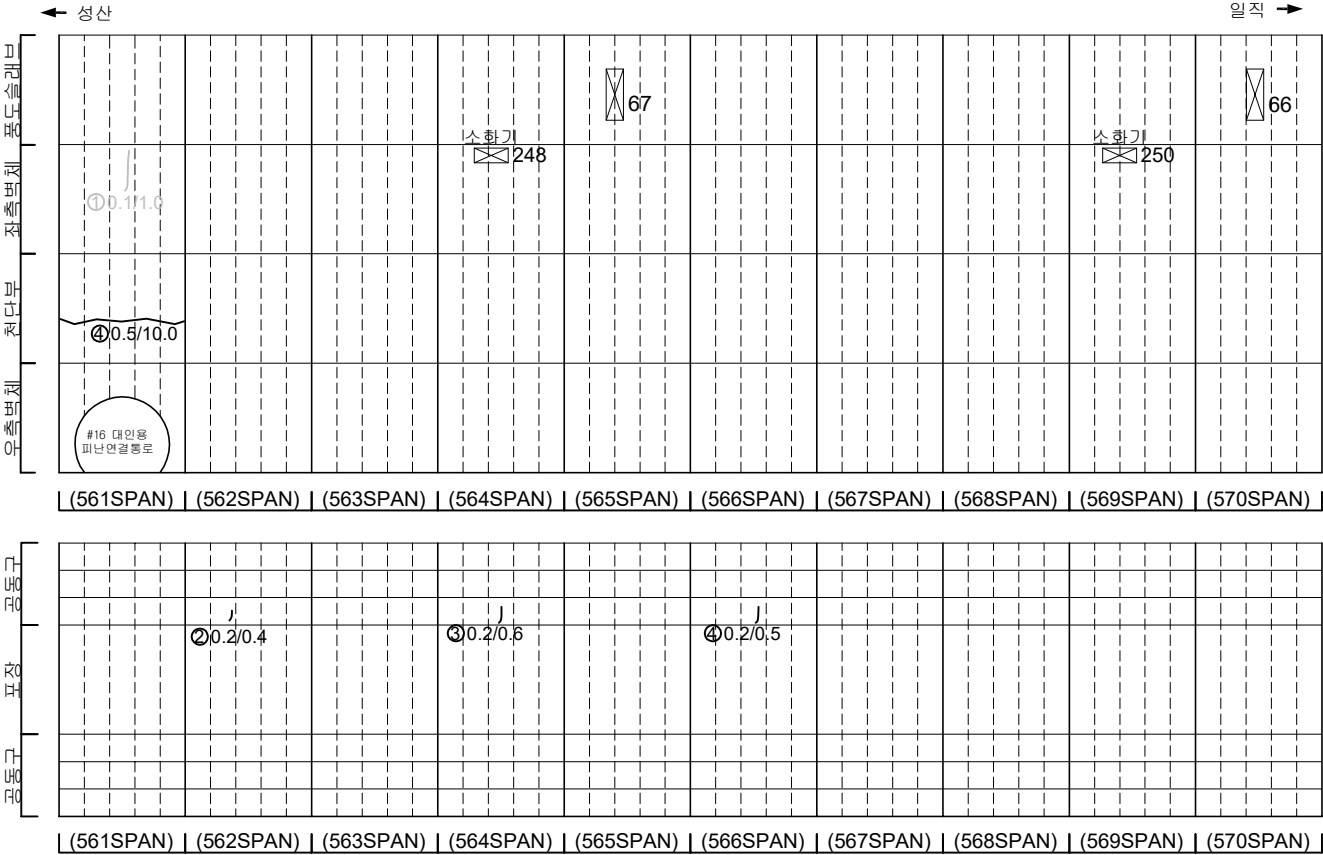
| 번호 | 발생<br>년도 | 부재 | 손상내용 | 손상현황 | | | | | | | 비 고 |
|---|---|---|---|---|---|---|---|---|---|---|---|
| 1 | 21하 | 측벽부 | 균열(폭0.1mm) | 0.1 | 1.0 | - | 1.00 | m | 1 | 1.00 | 22상 보강 |
| 2 | 21하 | 공동구 | 공동구 균열(폭0.2mm) | 0.2 | 0.4 | - | 0.40 | m | 1 | 0.40 | |
| 4 | 22상 | 천단부 | 균열(폭0.5mm) | 0.5 | 10.0 | - | 10.00 | m | 1 | 10.00 | |
| 5 | 23하 | 공동구 | 공동구 균열(폭0.2mm) | 0.2 | 0.5 | - | 0.50 | m | 1 | 0.50 | |

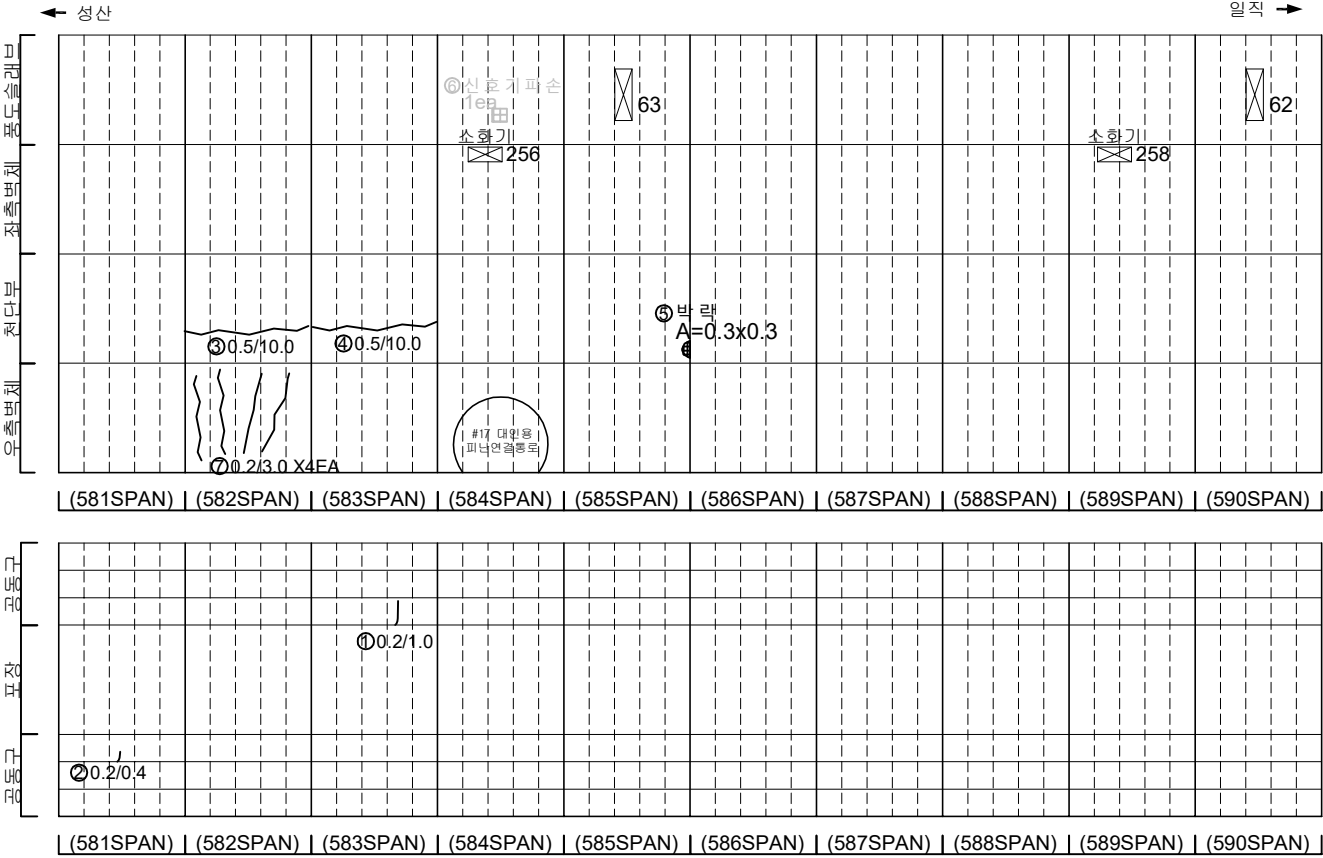
| 번호 | 발생년도 | 부재 | 손상내용 | 손상현황 | | | | | | | 비고 |
|---|---|---|---|---|---|---|---|---|---|---|---|
| 1 | 21하 | 공동구 | 공동구 균열(폭0.2mm) | 0.2 | 1.0 | - | 1.00 | m | 1 | 1.00 | |
| 3 | 22상 | 천단부 | 균열(폭0.5mm) | 0.5 | 10.0 | - | 10.00 | m | 1 | 10.00 | |
| 7 | 22하 | 측벽부 | 균열(폭0.2mm) | 0.2 | 3.0 | - | 3.00 | m | 4 | 12.00 | |

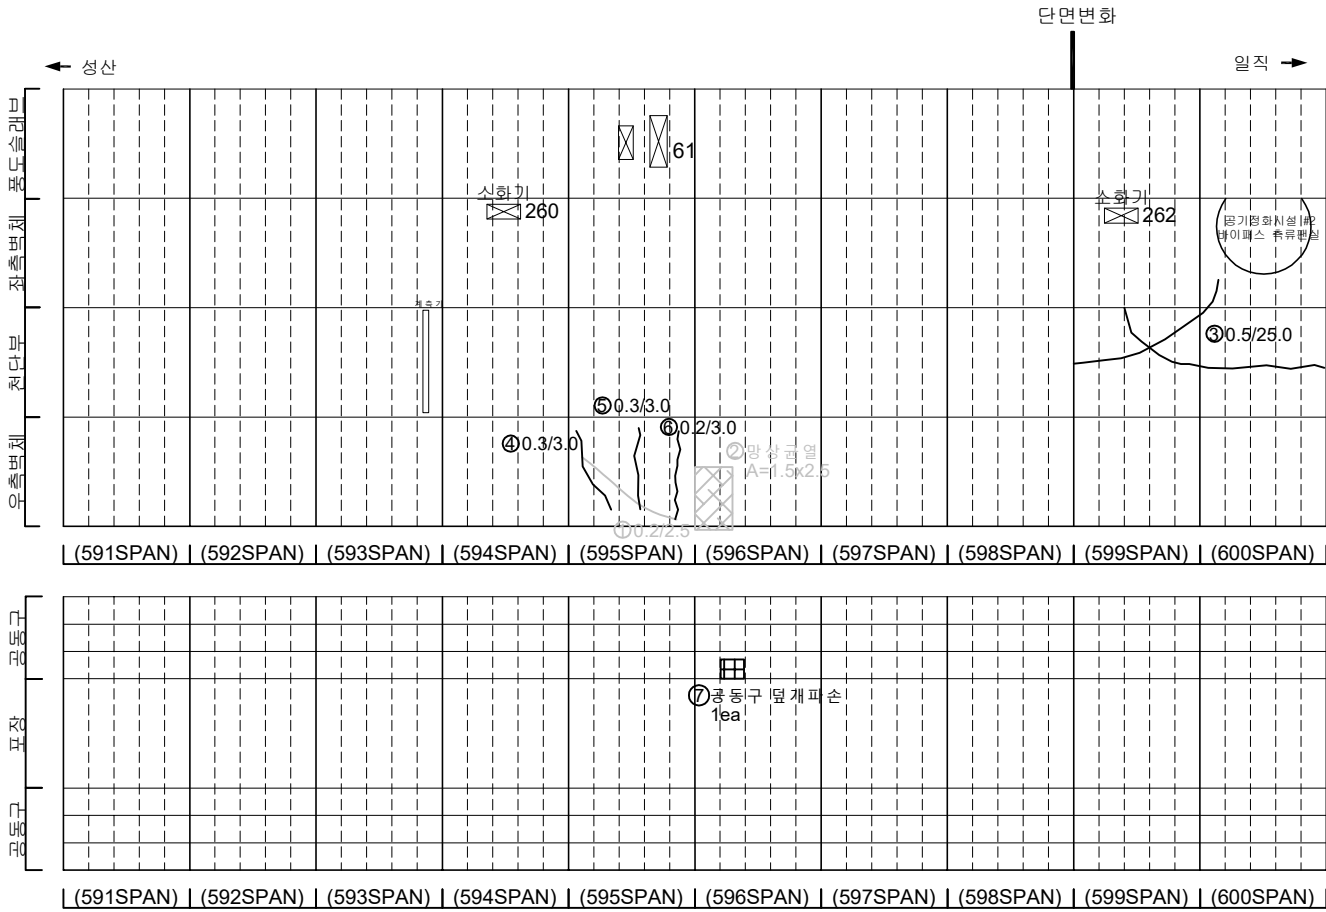
| 번호 | 발생<br>년도 | 부재 | 손상내용 | 손상현황 | | | | | | | 비 고 |
|---|---|---|---|---|---|---|---|---|---|---|---|
| 1 | 21하 | 측벽부 | 균열(폭0.2mm) | 0.2 | 2.5 | - | 2.50 | m | 1 | 2.50 | 22'상 보강 |
| 2 | 21하 | 측벽부 | 방상균열 | - | 1.5 | 2.5 | 3.75 | m | 1 | 3.75 | 22'상 보강 |
| 3 | 22상 | 천단부 | 균열(폭0.5mm) | 0.5 | 25.0 | - | 25.00 | m | 1 | 25.00 | |
| 4 | 22하 | 측벽부 | 균열(폭0.3mm) | 0.3 | 3.0 | - | 3.00 | m | 1 | 3.00 | |

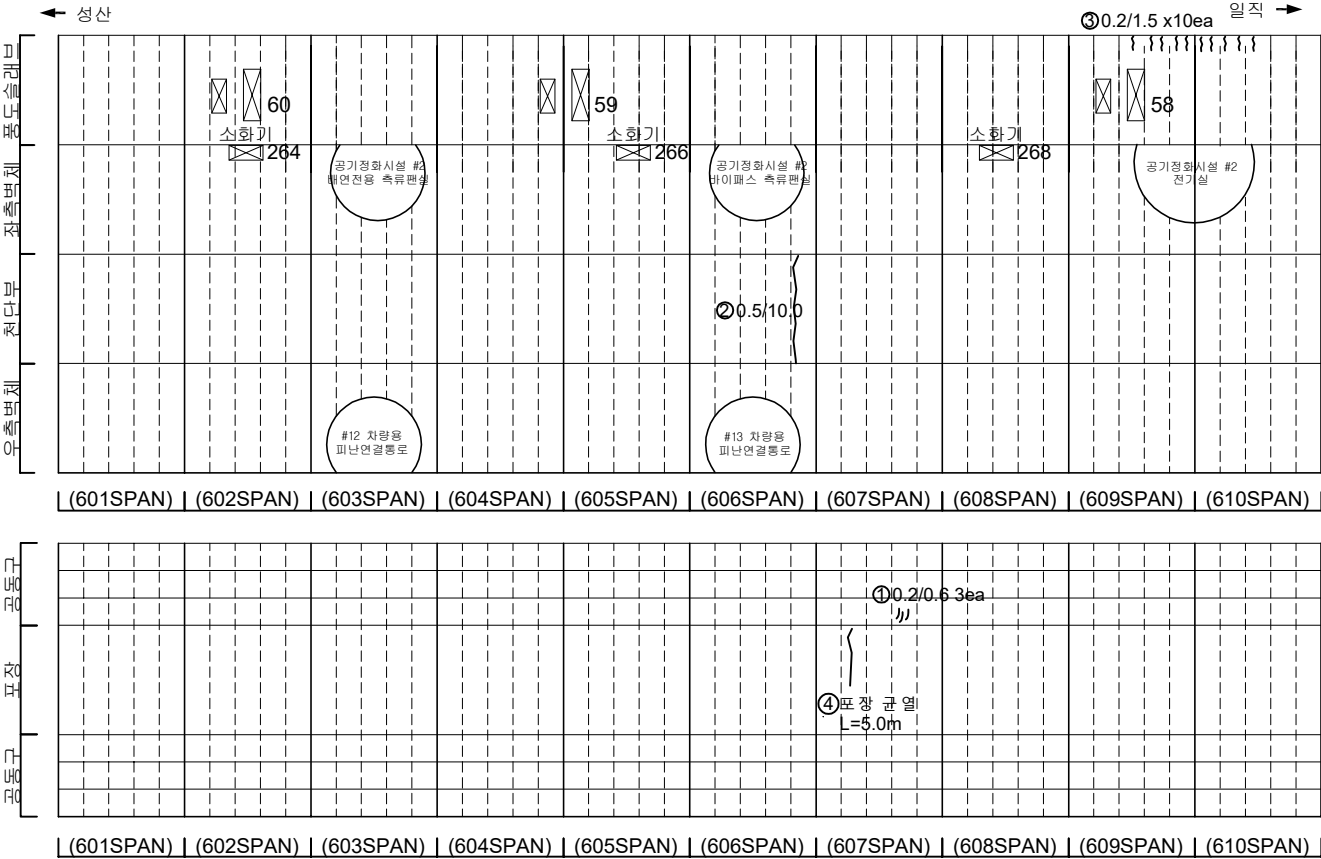
| 번호 | 발생<br>년도 | 부재 | 손상내용 | 손상현황 | | | | | | | 비 고 |
|---|---|---|---|---|---|---|---|---|---|---|---|
| 1 | 21하 | 공동구 | 공동구 균열(폭0.2mm) | 0.2 | 0.6 | - | 0.60 | m | 3 | 1.80 | |
| 2 | 22상 | 천단부 | 균열(폭0.5mm) | 0.5 | 10.0 | - | 10.00 | m | 1 | 10.00 | |
| 3 | 22상 | 측벽부 | 균열(폭0.2mm) | 0.2 | 1.5 | - | 1.50 | m | 10 | 15.00 | |
| 4 | 22하 | 포장부 | 포장 균열 | - | 5.0 | - | 5.00 | m | 1 | 5.00 | |

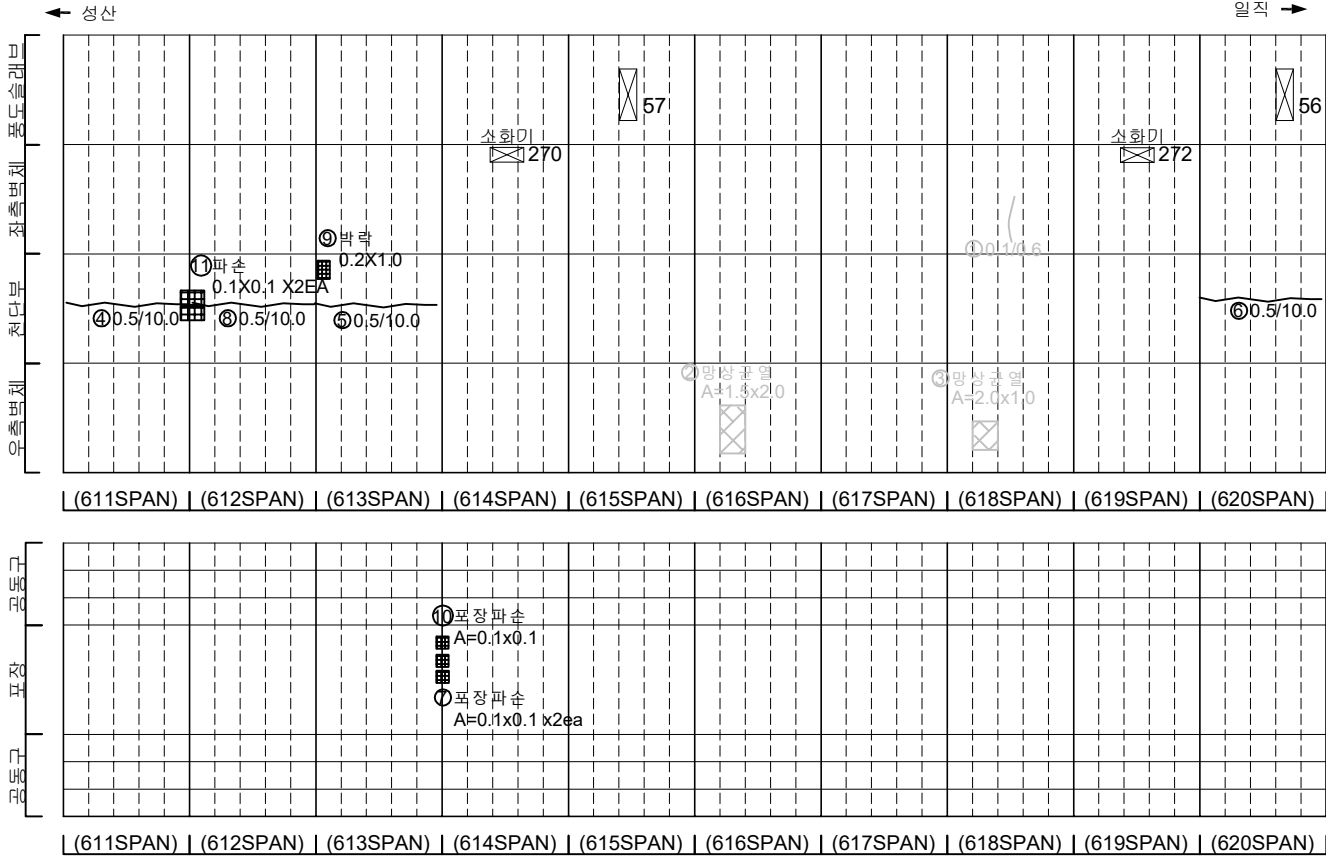
| 번호 | 발생<br>년도 | 부재 | 손상내용 | 손상현황 | | | | | | | 비 고 |
|---|---|---|---|---|---|---|---|---|---|---|---|
| 1 | 21하 | 측벽부 | 균열(폭0.1mm) | 0.1 | 0.6 | - | 0.00 | m | 1 | 0.00 | 22'상 보강 |
| 2 | 21하 | 측벽부 | 방상균열 | - | 1.5 | 2.0 | 3.00 | m | 1 | 3.00 | 22'상 보강 |
| 4 | 22상 | 천단부 | 균열(폭0.5mm) | 0.5 | 10.0 | - | 10.00 | m | 1 | 10.00 | |
| 8 | 22하 | 천단부 | 균열(폭0.5mm) | 0.5 | 10.0 | - | 10.00 | m | 1 | 10.00 | |

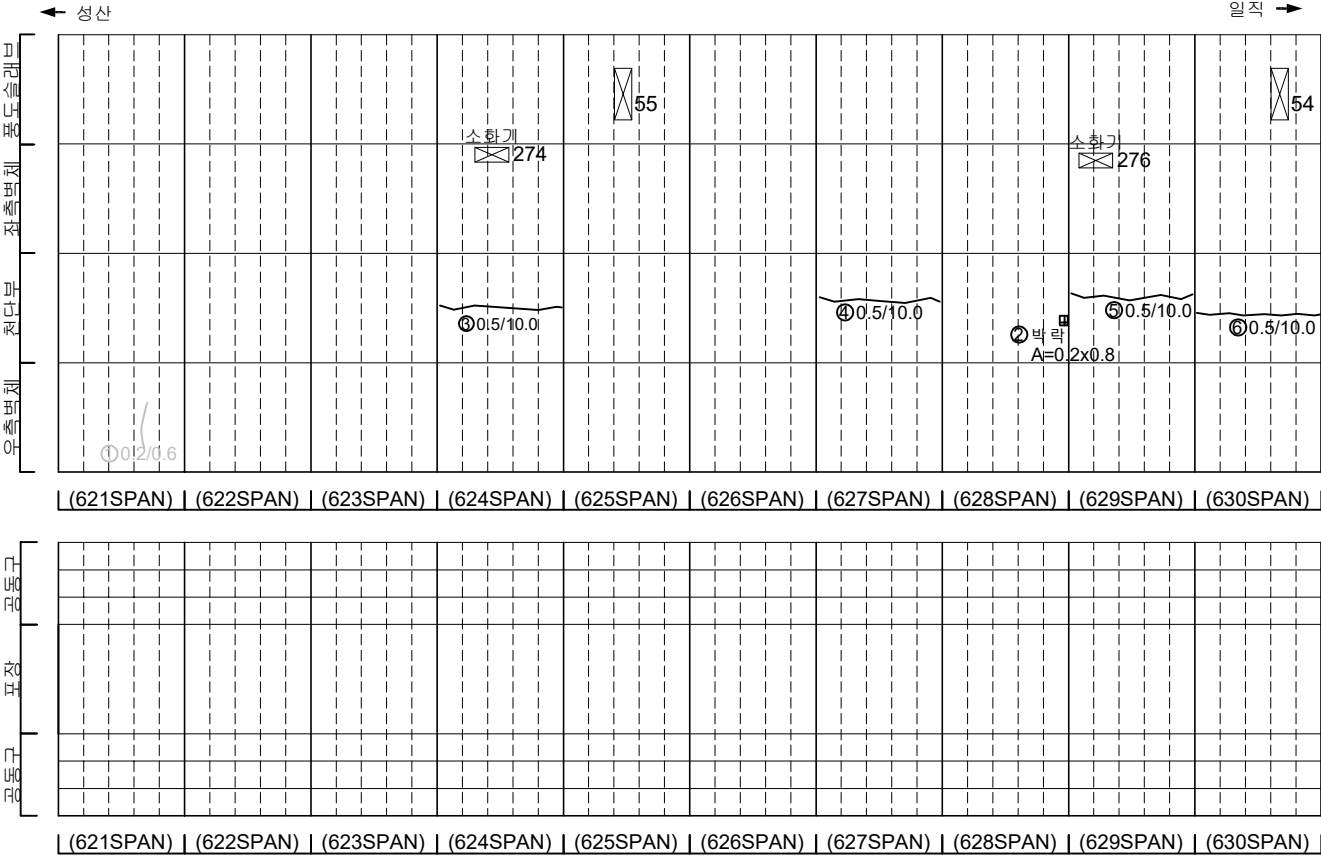
| 번호 | 발생<br>년도 | 부재 | 손상내용 | 손상현황 | | | | | | | 비 고 |
|---|---|---|---|---|---|---|---|---|---|---|---|
| 1 | 21하 | 측벽부 | 균열(폭0.2mm) | 0.2 | 0.6 | - | 0.60 | m | 1 | 0.60 | 보강 필요 |
| 3 | 22상 | 천단부 | 균열(폭0.5mm) | 0.5 | 10.0 | - | 10.00 | m | 1 | 10.00 | |

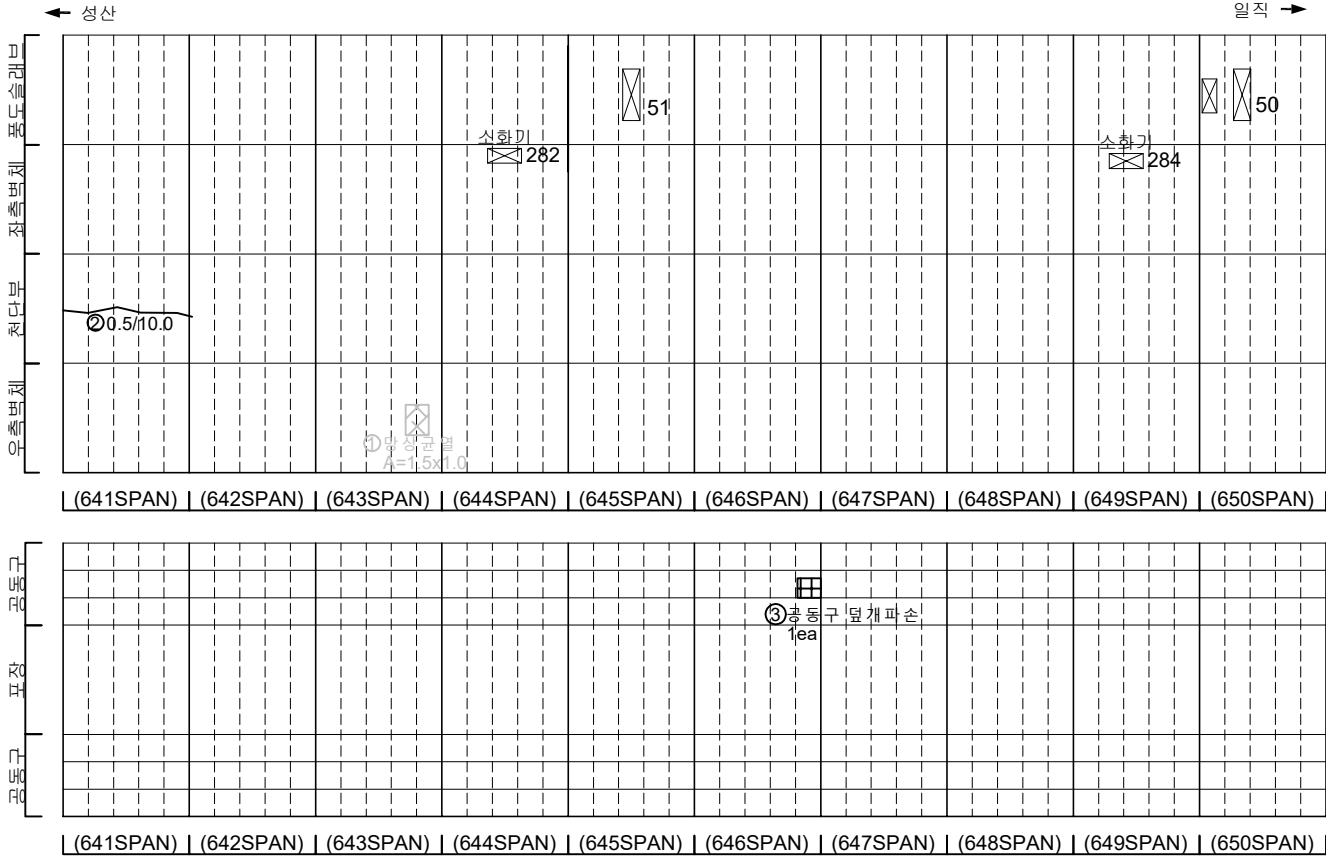
| 번호 | 발생<br>년도 | 부재 | 손상내용 | 손상현황 | | | | | | | 비 고 |
|---|---|---|---|---|---|---|---|---|---|---|---|
| 1 | 21하 | 측벽부 | 양상균열 | - | 1.5 | 1.0 | 1.50 | ㎡ | 1 | 1.50 | 22'상 보강 |
| 2 | 22상 | 천단부 | 균열(폭0.5mm) | 0.5 | 10.0 | - | 10.00 | ㎡ | 1 | 10.00 | |

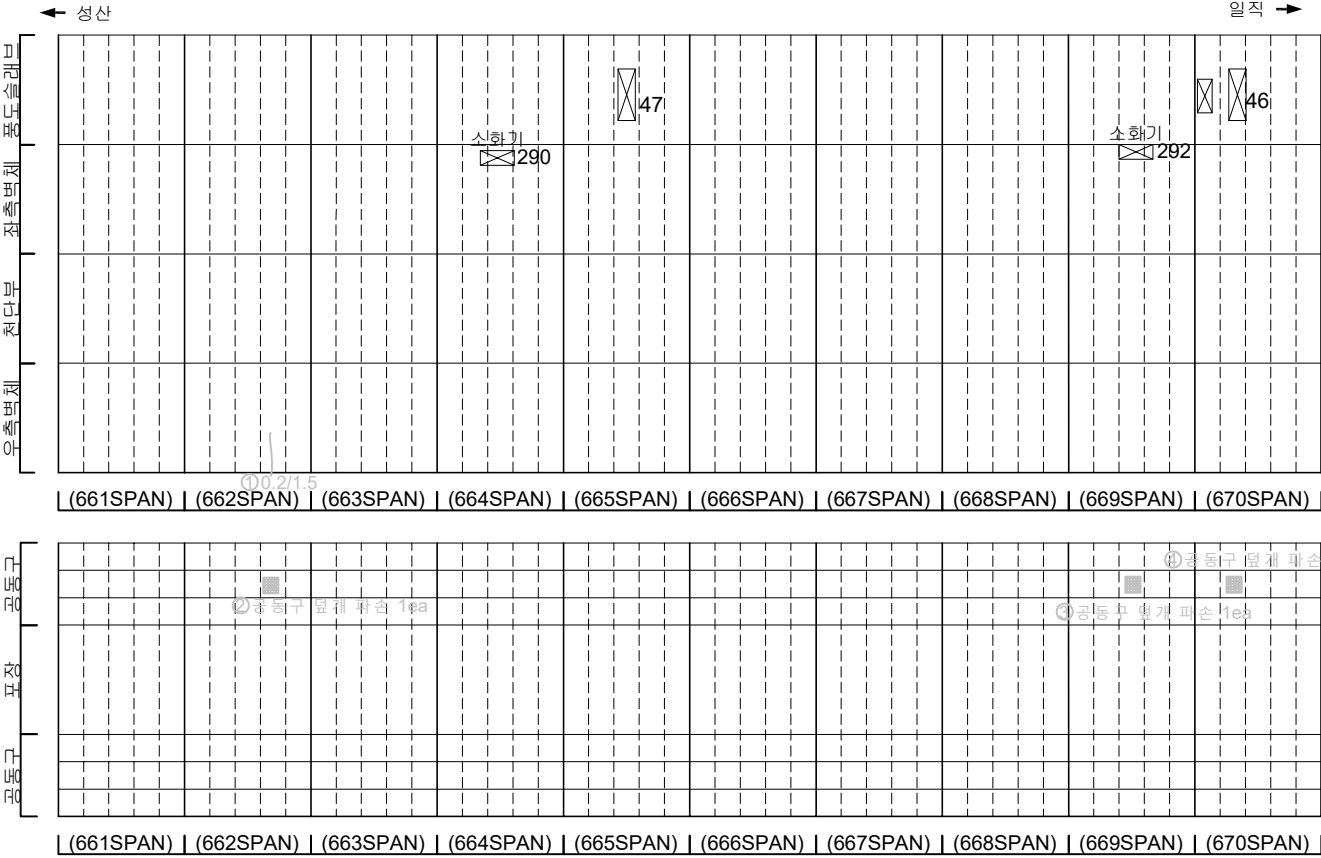
| 번호 | 발생<br>년도 | 부재 | 손상내용 | 손상현황 | | | | | | | 비 고 |
|---|---|---|---|---|---|---|---|---|---|---|---|
| 1 | 21년 | 측벽부 | 균열(폭0.2mm) | 0.2 | 1.5 | - | 1.50 | m | 1 | 1.50 | 22'하 보수 |

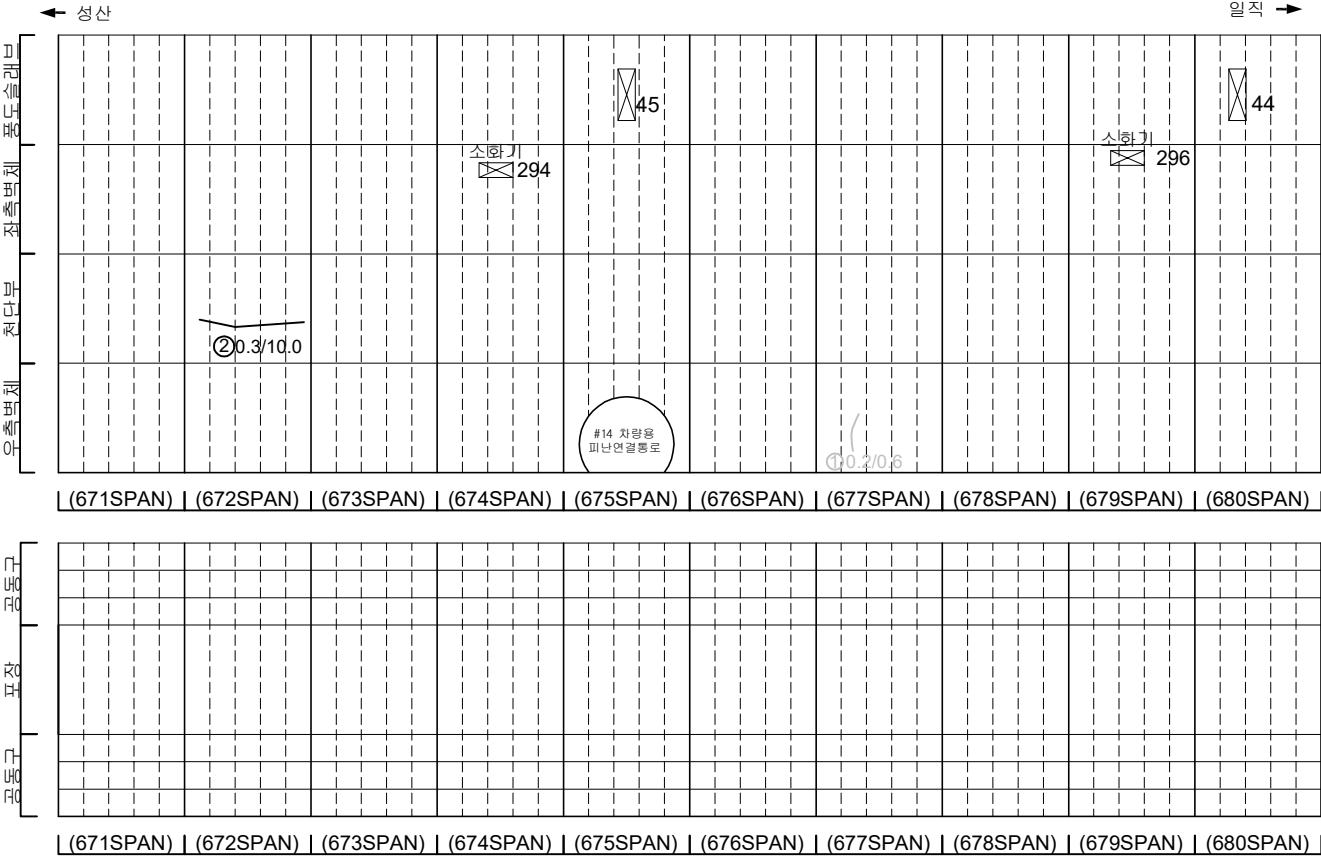
| 번호 | 발생년도 | 부재 | 손상내용 | 손상현황 | | | | | | | 비고 |
|---|---|---|---|---|---|---|---|---|---|---|---|
| 1 | 218 | 측벽부 | 균열(폭0.2mm) | 0.2 | 0.6 | - | 0.00 | m | 1 | 0.60 | 22'상 보강 |
| 2 | 238 | 천단부 | 균열(폭0.3mm) | 0.3 | 10.0 | - | 10.00 | m | 1 | 10.00 | |

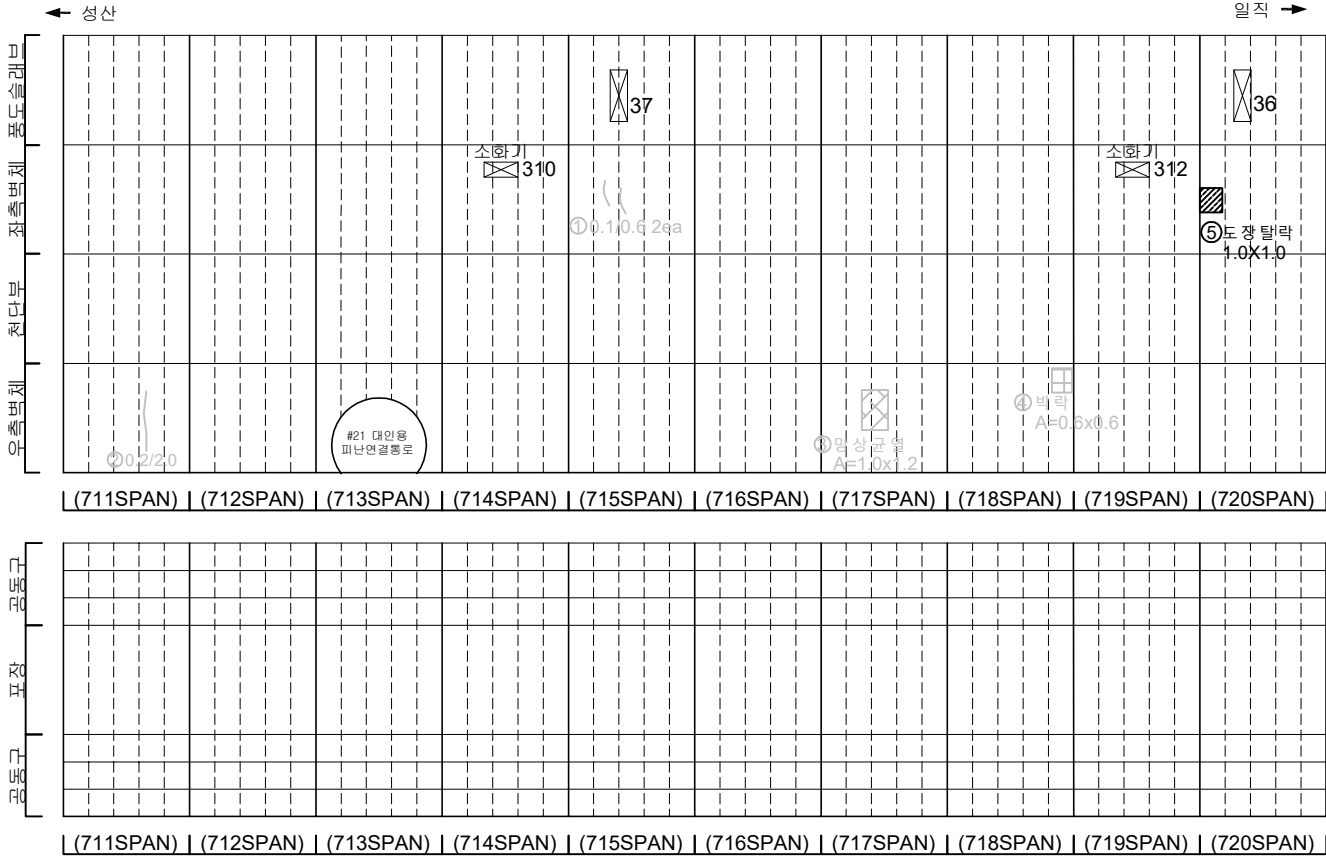
| 번호 | 발생<br>년도 | 부재 | 손상내용 | 손상현황 | | | | | | | 비 고 |
|---|---|---|---|---|---|---|---|---|---|---|---|
| 1 | 218 | 속벽부 | 균열(폭0.1mm) | 0.1 | 0.6 | - | 0.06 | m | 2 | 1.20 | 22'상 보강 |
| 2 | 218 | 속벽부 | 균열(폭0.2mm) | 0.2 | 2.0 | - | 2.00 | m | 1 | 2.00 | 22'상 보강 |
| 3 | 218 | 속벽부 | 발상균열 | - | 1.0 | 1.2 | 1.20 | m <sup>2</sup> | 1 | 1.20 | 22'상 보강 |
